**Historisch bodemonderzoek
(vooronderzoek)
deelgebied 'Groene Vizier'
Pijnacker**

Historisch bodemonderzoek

Groene Vizier
Pijnacker

1704/062/BU-02

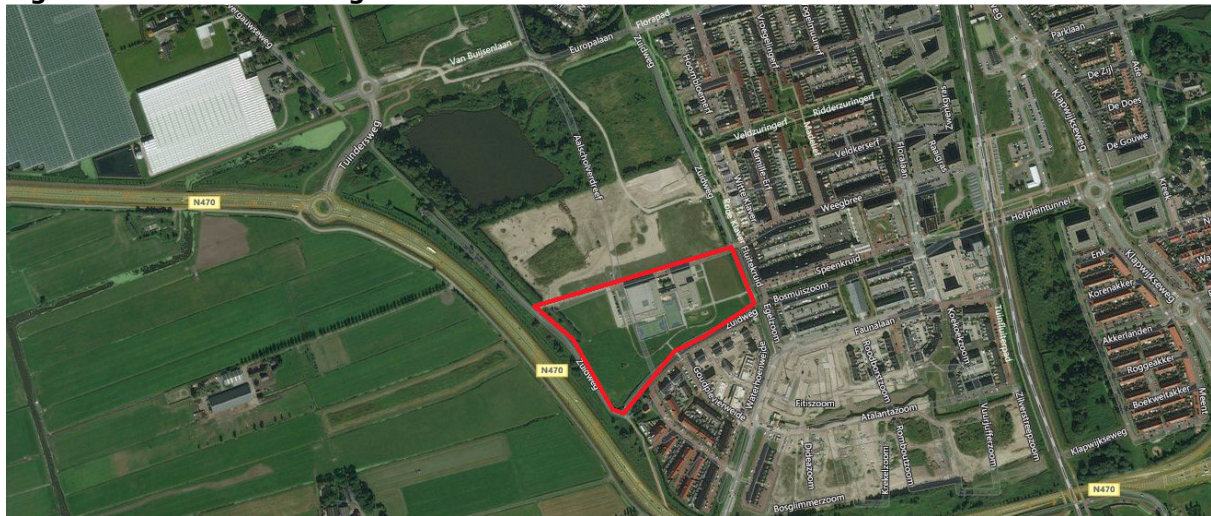
Figuur 2.1: luchtfoto deelgebied 'Groene Vizier'.

Het gehele deelgebied 'Groene Vizier' heeft een oppervlakte van circa 3.8 hectare en is grotendeels in gebruik als grasveld. Op het centrale deel van de locatie zijn enkele gebouwen met sportvelden aanwezig. Dit deel van de locatie heeft momenteel een maatschappelijke bestemming. Tevens is hier momenteel een basisschool gevestigd.

De onderzoekslocatie ten behoeve van de bestemmingswijziging betreft alleen het deel van de locatie dat momenteel onbebouwd is. Dit deel van de locatie is vrijwel volledig onverhard. Plaatselijk is sprake van een klinkerverharding (parkeerterrein) en een stelconverharding (verlengde Zilverreigerdreef). In de toekomst is men voornemens de onbebouwde delen van de locatie te ontwikkelen en hierbij woningen te realiseren.
