**HISTORISCH**  
**(WATER)BODEMONDERZOEK**  
**TER PLAATSE VAN PLANGEBIED**  
**‘HART VAN NOOTDORP’**

**Projectcode:** PYNO20201283

VanderHelm Milieubeheer B.V. te Berkel en Rodenrijs heeft van de gemeente Pijnacker-Nootdorp de opdracht ontvangen voor het uitvoeren van een historisch bodemonderzoek conform de NEN 5725 en de NEN 5717 ter plaatse van het projectplan 'Hart van Nootdorp' te Nootdorp.

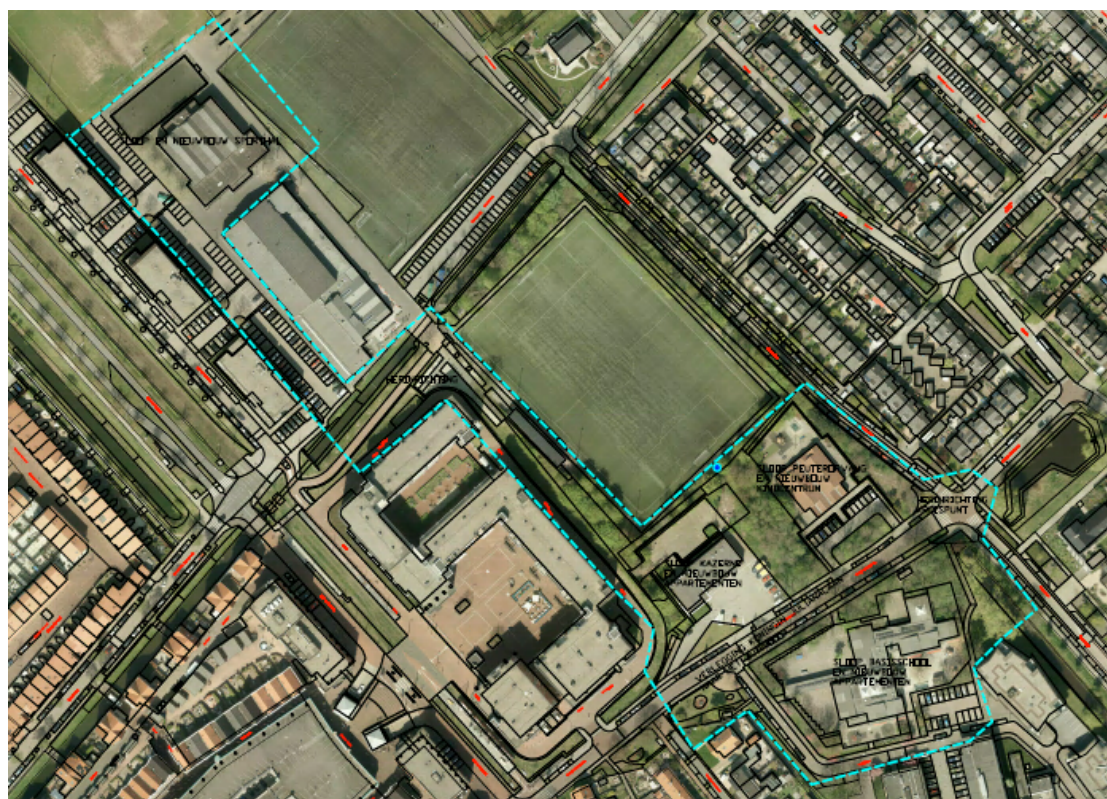
Volgens de aanvraag d.d. 15-10-2020 heeft het onderzoek betrekking op de locatie zoals weergegeven op onderstaande luchtfoto (gearceerde contour).

Op het noordelijke deel van de onderzoekslocatie zijn een sporthal, een oefenveldje (kunstgras) en een parkeerterrein (asfalt) aanwezig. Op het middenterrein bevinden zich de Sportparkweg, een watergang een fietspad (asfalt) en openbaar groen. Ter plaatse van het zuidelijke terreindeel zijn de Koningin Julianastraat, de Hagelaan, een brandweerkazerne, een peuteropvang, een basisschool, parkeerterreinen, een watergang en openbaar groen aanwezig.

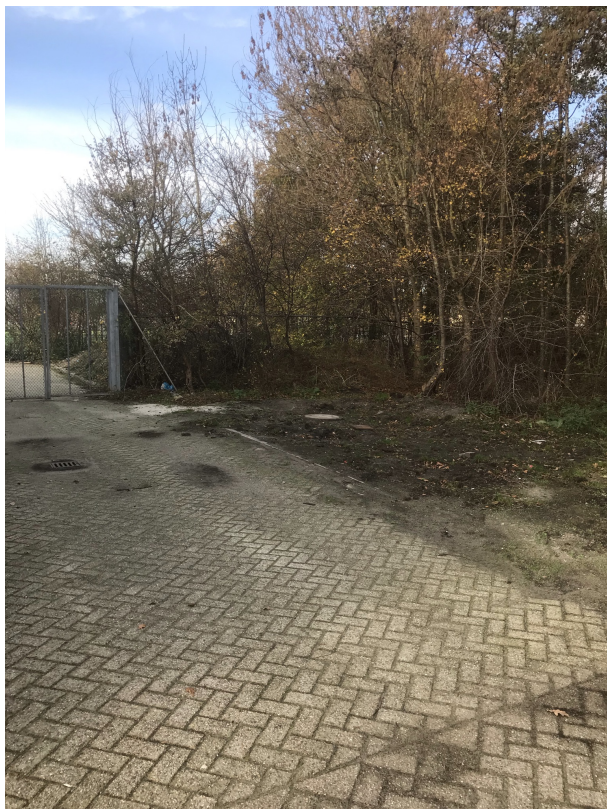
Foto 3: ligging oliewaterscheider en in achtergrond depotje

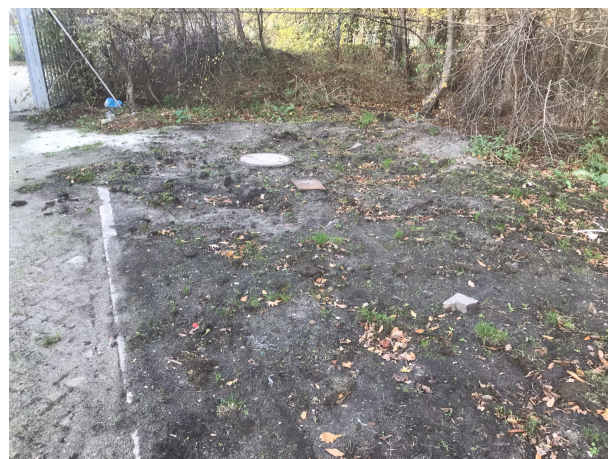
Foto 4: oliewaterscheider

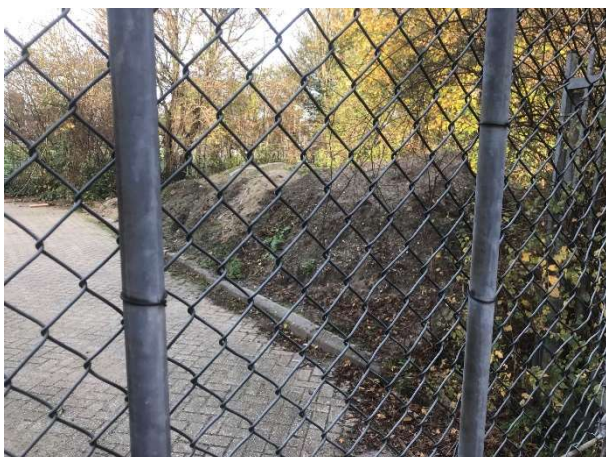
Foto 5: Gronddepotje

Door de opdrachtgever is informatie aangeleverd betreffende het gronddepot dat tijdens het locatiebezoek is aangetroffen achter de brandweerkazerne. Dit betreft grond die is vrijgekomen bij de renovatie (vervanging van het kunstgras, aanbrengen extra kolken en afvoerleidingen, extra verharding, egaliseren plantvakken, te hoog liggende grond aan de randen van de verharding, etc) van voetbalveld 1 van RKDEO. Hierbij is circa 40 m<sup>3</sup> grond overgebleven. Er is geen ruimte om de grond bij veld 1 te verwerken, waardoor de aannemer de grond op één hoop heeft gelegd op het terrein van de brandweerkazerne. Op 6 januari 2021 is het depot afgevoerd naar een erkend verwerker. De afvoerbon is weergegeven in bijlage 9.

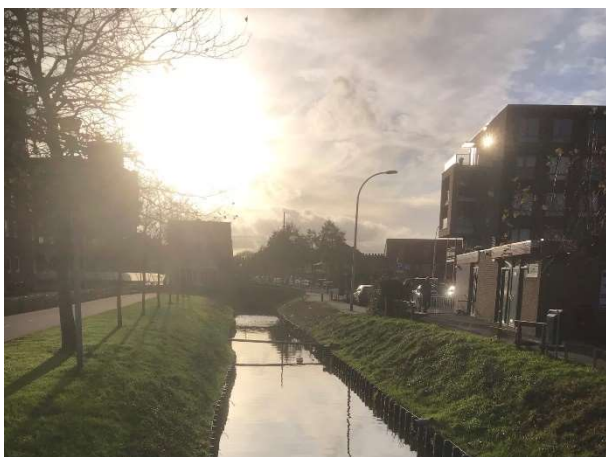
Foto 9: Fietspad en watergang nabij Sportparkweg

Onder de asfaltverharding van het fietspad is een puinlaag aangetroffen. Onder de asfaltverharding bij de sporthal is een puinlaag of menggranulaat aangetroffen. Ook onder het kunstgrasveld ten noorden van de sporthal is een puinlaag aangetroffen.

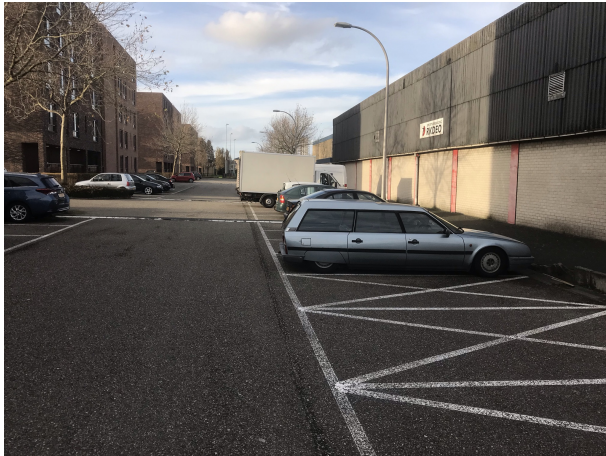
Foto 11: Parkeerterrein nabij sporthal
