## Boezemweg 18 te Pijnacker

Milieuhygiënisch vooronderzoek  
Verkennd milieukundig bodemonderzoek

Kenmerk : A1951-06/IDI/rap1  
Datum : 20 januari 2022

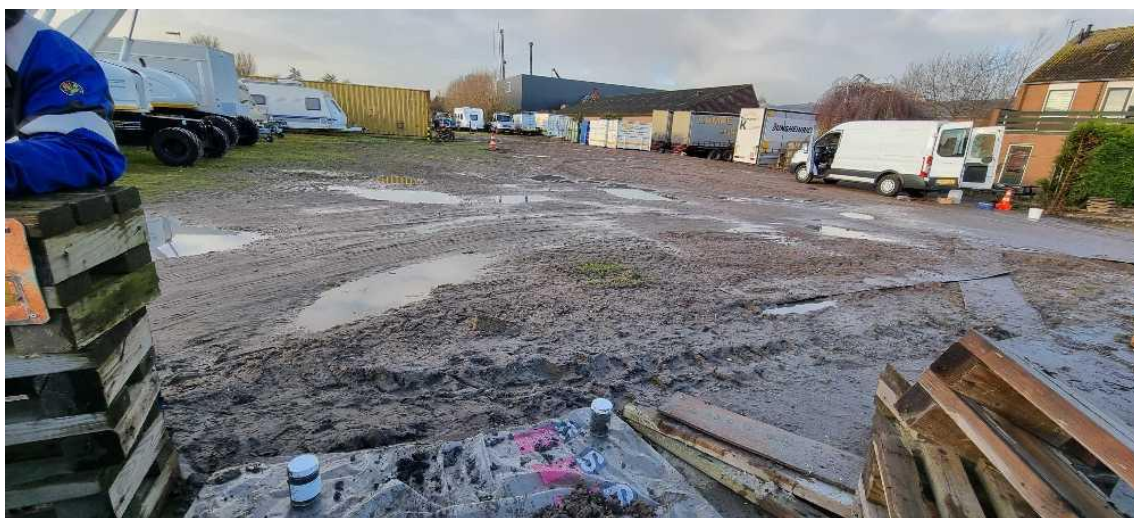
**Foto 1:** Overzichtsfoto van de onderzoekslocatie

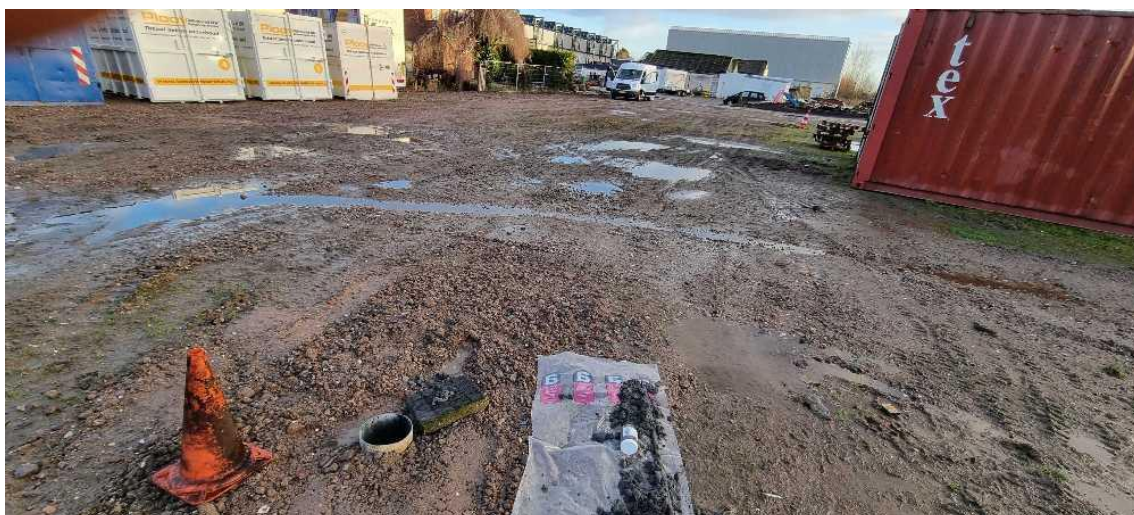
**Foto 2:** Overzichtsfoto van de onderzoekslocatie
