## Keervoorziening Pijnacker

5 februari 2019 - Versie 1.0

Kenmerk Rapportage veldonderzoek K&L-Pijnacker.docx

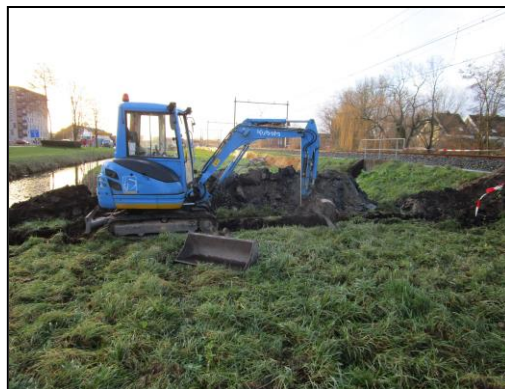
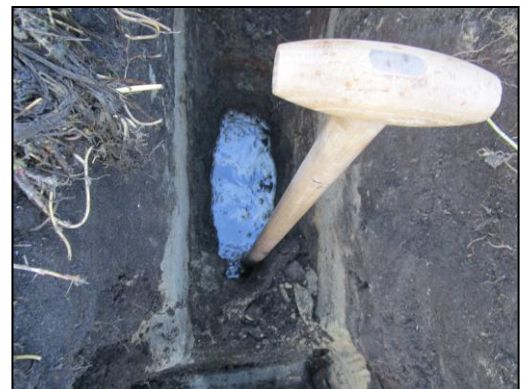
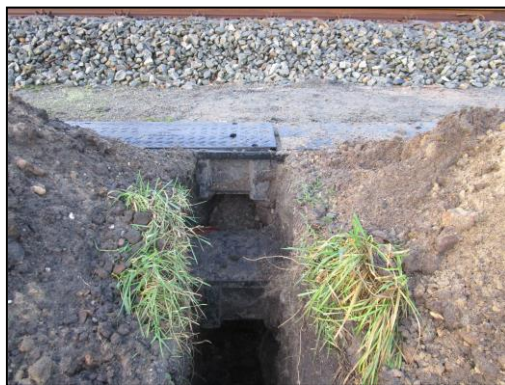
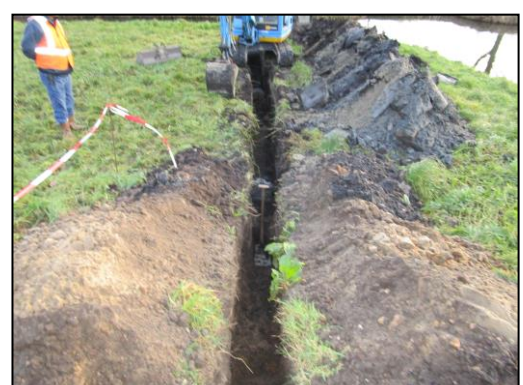
### 3.2.1. Proefsleuf 1

Deze proefsleuf wordt gegraven ter hoogte van km. 9.950, vanaf het ballastbed tot aan de watergang. De resultaten van de proefsleuf zijn hieronder beknopt weergegeven, overige gegevens met betrekking tot de proefsleufresultaten zijn terug te vinden in bijlage 4.

| Inhoud volgens deskstudie | Gevonden in proefsleuf/koker | Afwijking | Opmerking |
|---|---|---|---|
| <ul style="list-style-type: none"> <li>- 1st MS-kabeltracé HTM</li> <li>- 1st LS-kabeltracé HTM</li> <li>- 1st Data transport HTM</li> <li>- Waterleiding Dunea</li> </ul> | <ul style="list-style-type: none"> <li>- 2 st. kabelkoker</li> <li>- 6 st kabel zwart 11-15mm</li> <li>- 1 st leiding 400mm</li> </ul> | <ul style="list-style-type: none"> <li>- 1st kabel rood 30mm</li> <li>- 4st HDPE 32mm</li> </ul> | <ul style="list-style-type: none"> <li>- Kabelkoker aan spoorzijde heeft een inhoud van 6st LS-kabels van HTM.</li> <li>- Kabelkoker aan bermzijde niet geopend. Maar het is bekend dat deze een inhoud heeft van 4st. HDPE 32mm en 1st. MS-kabel van HTM. (Zie proefsleuf 5)</li> </ul> |

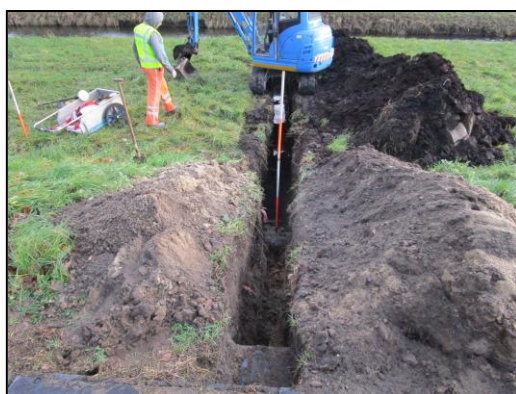
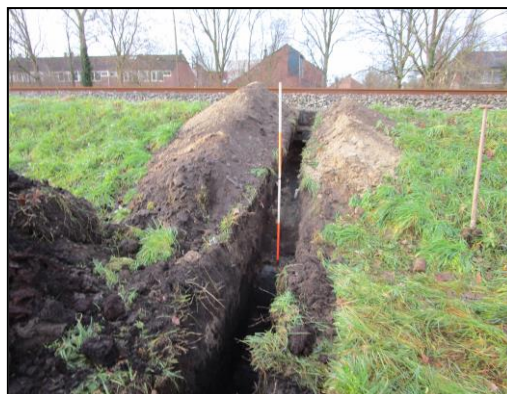
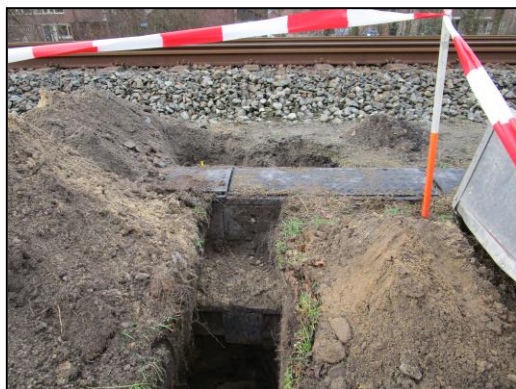
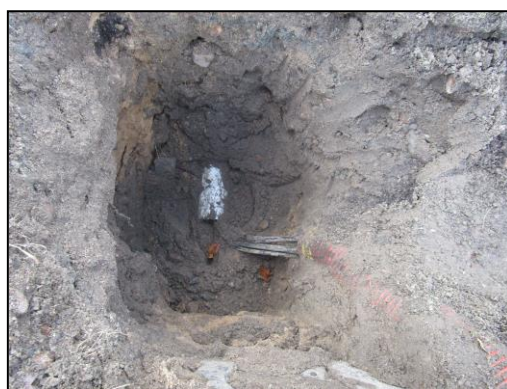
### 3.2.2. Proefsleuf 2

Deze proefsleuf wordt gegraven ter hoogte van km. 9.975, vanaf het ballastbed tot aan de watergang. De resultaten van de proefsleuf zijn hieronder beknopt weergegeven, overige gegevens met betrekking tot de proefsleufresultaten zijn terug te vinden in bijlage 4.

| Inhoud volgens deskstudie | Gevonden in proefsleuf/koker | Afwijking | Opmerking |
|---|---|---|---|
| <ul style="list-style-type: none"> <li>- 1st MS-kabeltracé HTM</li> <li>- 1st LS-kabeltracé HTM</li> <li>- 1st Data transport HTM</li> <li>- Waterleiding Dunea</li> <li>- Spoorkruising LS-kabels HTM</li> </ul> | <ul style="list-style-type: none"> <li>- 1st leiding 400mm</li> <li>- 4st kabel zwart 11-15mm</li> <li>- 2st kabel zwart 20mm</li> <li>- Spoorkruising 110mm (4st kabel zwart 11-15mm)</li> </ul> | <ul style="list-style-type: none"> <li>- 1st kabel rood 30mm</li> <li>- 4st HDPE 32mm</li> <li>- 2st kabel zwart 20mm</li> </ul> | <p>Kabelkokers niet geopend. Maar het is bekend dat deze een inhoud hebben van 4st. HDPE 32mm, 1st. MS-kabel van HTM en 2-6 st. LS-kabels van HTM.<br/>(Zie proefsleuf 1 en 5)</p> <p>Onbekende zwarte kabels in het tracé van de waterleiding. Voedingskabels?</p> |

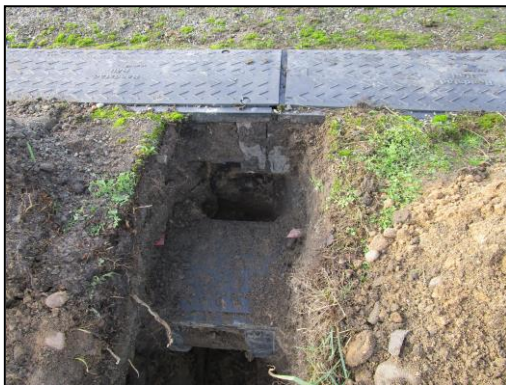
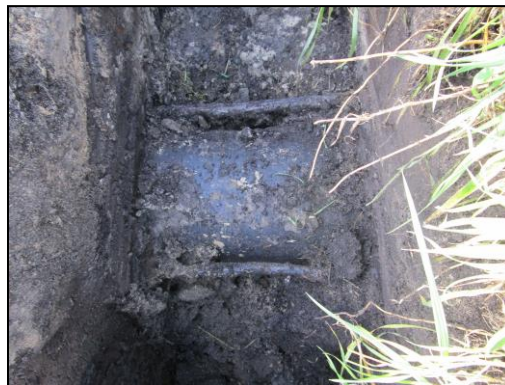
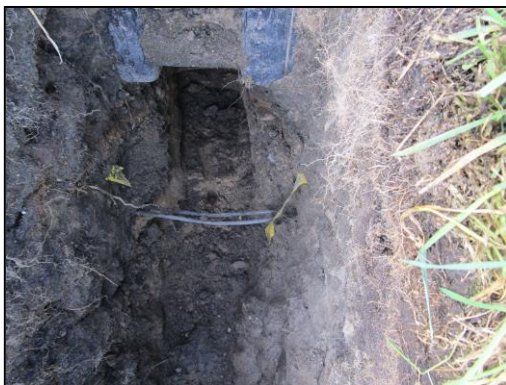
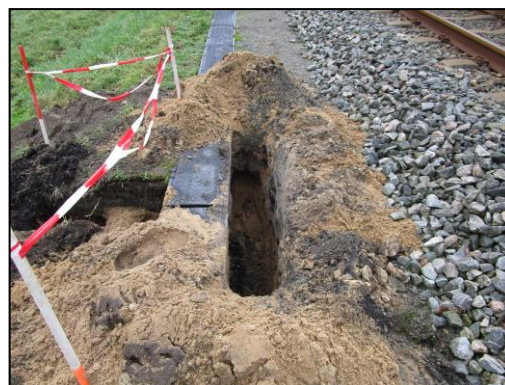
### 3.2.3. Proefsleuf 3

Deze proefsleuf wordt gegraven ter hoogte van km. 10.250, vanaf het ballastbed tot aan de watergang. De resultaten van de proefsleuf zijn hieronder beknopt weergegeven, overige gegevens met betrekking tot de proefsleufresultaten zijn terug te vinden in bijlage 4.

| Inhoud volgens deskstudie | Gevonden in proefsleuf/koker | Afwijking | Opmerking |
|---|---|---|---|
| <ul style="list-style-type: none"><li>- 1st MS-kabeltracé HTM</li><li>- 1st LS-kabeltracé HTM</li><li>- 1st Data transport HTM</li><li>- Waterleiding Dunea</li><li>- Spoor kruising LS-kabels HTM</li></ul> | <ul style="list-style-type: none"><li>- 2 st kabelkoker</li><li>- 1st leiding 400mm</li></ul> | <ul style="list-style-type: none"><li>- 1st kabel rood 30mm</li><li>- 4st HDPE 32mm</li><li>-</li></ul> | Kabelkokers niet geopend. Maar het is bekend dat deze een inhoud hebben van 4st. HDPE 32mm, 1st. MS-kabel van HTM en 2-6 st. LS-kabels van HTM. (Zie proefsleuf 1 en 5) |

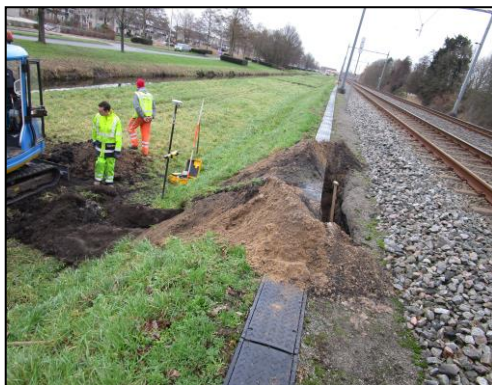
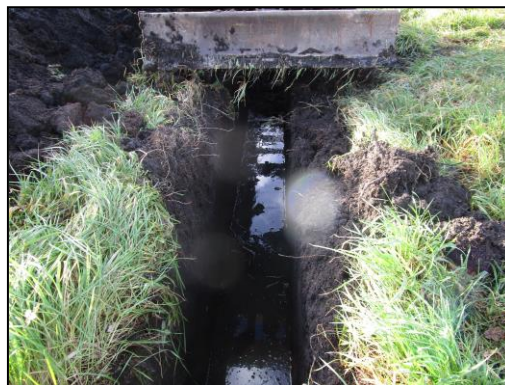
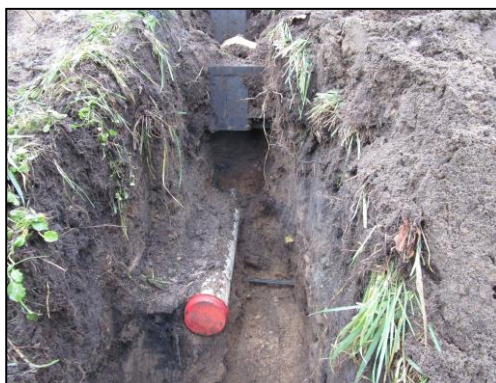
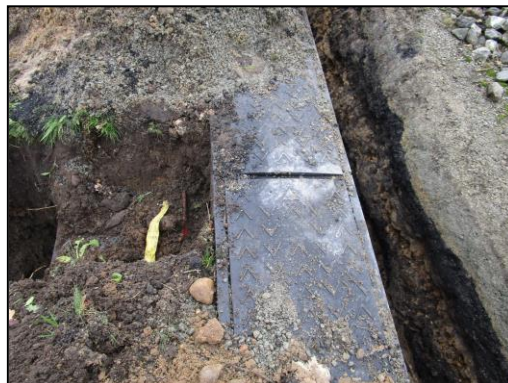
### 3.2.4. Proefsleuf 4

Deze proefsleuf wordt gegraven ter hoogte van km. 10.300, vanaf het ballastbed tot aan de watergang. De resultaten van de proefsleuf zijn hieronder beknopt weergegeven, overige gegevens met betrekking tot de proefsleufresultaten zijn terug te vinden in bijlage 4.

| Inhoud volgens deskstudie | Gevonden in proefsleuf/koker | Afwijking | Opmerking |
|---|---|---|---|
| <ul style="list-style-type: none"> <li>- 1st MS-kabeltracé HTM</li> <li>- 1st LS-kabeltracé HTM</li> <li>- 1st Data transport HTM</li> <li>- Waterleiding Dunea</li> <li>- Spoorkruising LS-kabels HTM</li> </ul> | <ul style="list-style-type: none"> <li>- 1st leiding 400mm</li> <li>- Spoorkruising 110mm (Leeg)</li> </ul> | <ul style="list-style-type: none"> <li>- 1st kabel rood 30mm</li> <li>- 4st HDPE 32mm</li> <li>- Spoorkruising</li> </ul> | <p>Kabelkokers niet geopend. Maar het is bekend dat deze een inhoud hebben van 4st. HDPE 32mm, 1st. MS-kabel van HTM en 2-6 st. LS-kabels van HTM.<br/>(Zie proefsleuf 5)</p> <p>Spoorkruising niet gevonden op de locatie.</p> |

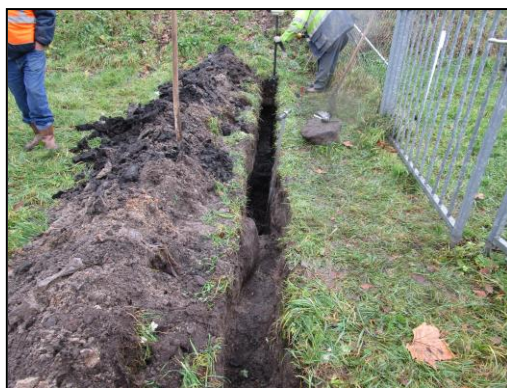
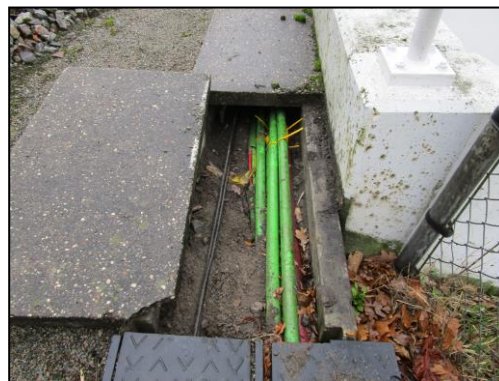
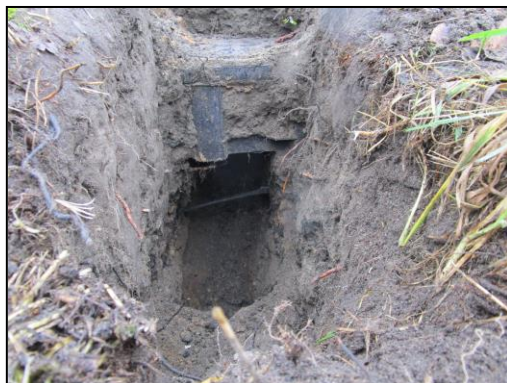
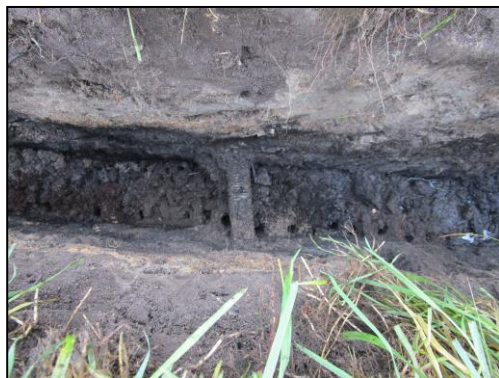
### 3.2.5. Proefsleuf 5

Deze proefsleuf wordt gegraven ter hoogte van km. 10.325, vanaf het ballastbed tot aan de watergang. Tevens is de inhoud van de aanwezige kunstwerkkoker geïnspecteerd. De resultaten van de proefsleuf zijn hieronder beknopt weergegeven, overige gegevens met betrekking tot de proefsleufresultaten zijn terug te vinden in bijlage 4.

| Inhoud volgens deskstudie | Gevonden in proefsleuf/koker | Afwijking | Opmerking |
|---|---|---|---|
| <ul style="list-style-type: none"> <li>- 1st MS-kabeltracé HTM</li> <li>- 1st LS-kabeltracé HTM</li> <li>- 1st Data transport HTM</li> <li>- Waterleiding Dunea</li> </ul> | <ul style="list-style-type: none"> <li>- 2 st kabel zwart 11-15mm</li> <li>- 5 st HDPE 32mm groen</li> <li>- 1st kabel rood 30mm</li> <li>- 1st leiding 400mm</li> <li>- 1st flexbuis 60mm</li> <li>- 2st kabel zwart 11-15mm onder koker</li> </ul> | <ul style="list-style-type: none"> <li>- 1st kabel flexbuis 60mm</li> <li>- 2st kabel zwart 11-15mm</li> </ul> | <p>Brugloper loopt verder in twee kunststof kabelkokers. De inhoud van de kabelkoker aan de spoorzijde is 2st LS-kabel HTM.</p> <p>De inhoud van de kabelkoker aan de bermzijde is 1st. MS-kabel en 4st HDPE 32mm van HTM.</p> <p>De flexbuis is mogelijk drainage. Deze wordt verder in het tracé niet meer aangetroffen.</p> <p>De 2st kabel zwart 11-15mm onder de kunststof koker zijn onbekend, deze worden verder in het tracé niet aangetroffen. Sectiekabels?</p> |

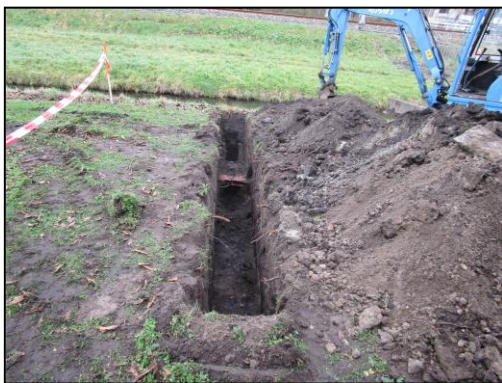
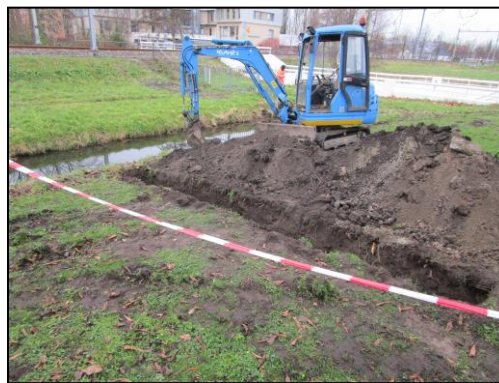
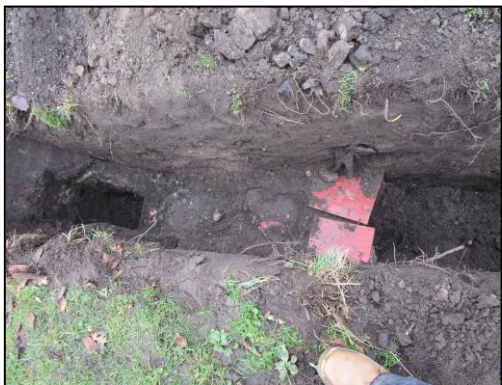
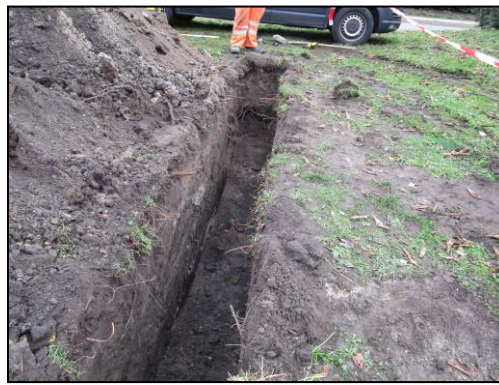
### 3.2.6. Proefsleuf 6

Deze proefsleuf wordt gegraven ter hoogte van km. 10.315, vanaf de berm van de Klapwijkseweg tot aan de watergang. De resultaten van de proefsleuf zijn hieronder beknopt weergegeven, overige gegevens met betrekking tot de proefsleufresultaten zijn terug te vinden in bijlage 4.

| Inhoud volgens deskstudie | Gevonden in proefsleuf/koker | Afwijking | Opmerking |
|---|---|---|---|
| <ul style="list-style-type: none"><li>- 1st MS-kabeltracé Stedin</li><li>- 1st HS-kabeltracé Stedin</li><li>- 1st Data transport Stedin</li></ul> | <ul style="list-style-type: none"><li>- 1st kabelbed rood met afdekband</li><li>- 3st kabel rood 30mm</li></ul> | <ul style="list-style-type: none"><li>- Datatransport</li></ul> | In het tracé is geen data tracé aangetroffen of zichtbaar. |

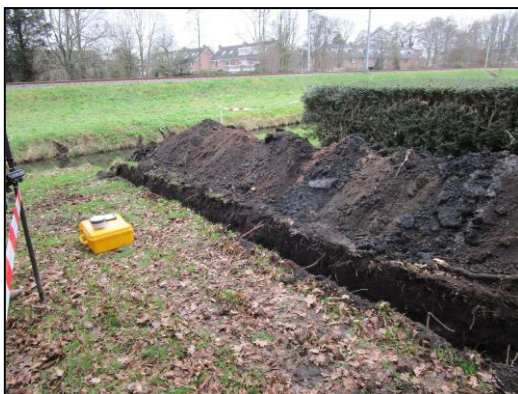
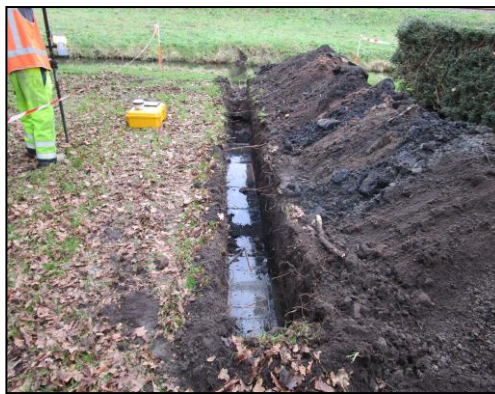
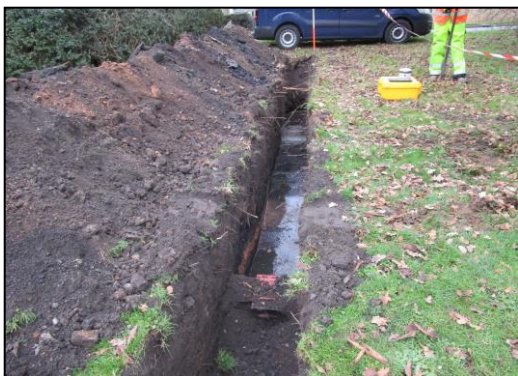
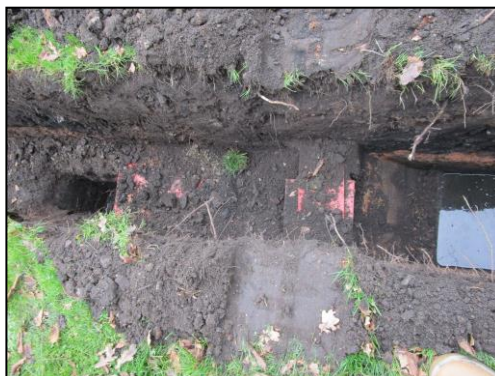
### 3.2.7. Proefsleuf 7

Deze proefsleuf wordt gegraven ter hoogte van km. 10.150, vanaf de berm van de Klapwijkseweg tot aan de watergang. De resultaten van de proefsleuf zijn hieronder beknopt weergegeven, overige gegevens met betrekking tot de proefsleufresultaten zijn terug te vinden in bijlage 4.

| Inhoud volgens deskstudie | Gevonden in proefsleuf/koker | Afwijking | Opmerking |
|---|---|---|---|
| <ul style="list-style-type: none"><li>- 1st MS-kabeltracé Stedin</li><li>- 1st HS-kabeltracé Stedin</li><li>- 1st Data transport Stedin</li></ul> | <ul style="list-style-type: none"><li>- 1st kabelbed rood met afdekband</li><li>- 3st kabel rood 30mm</li></ul> | <ul style="list-style-type: none"><li>- Datatransport</li></ul> | In het tracé is geen data tracé aangetroffen of zichtbaar. |

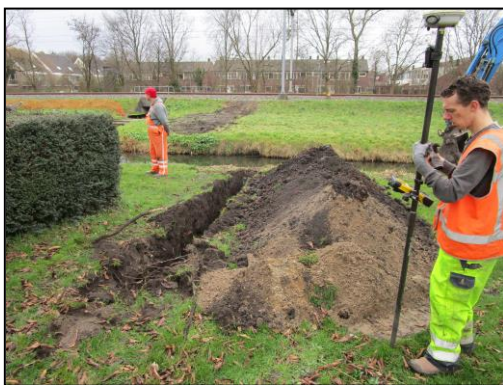
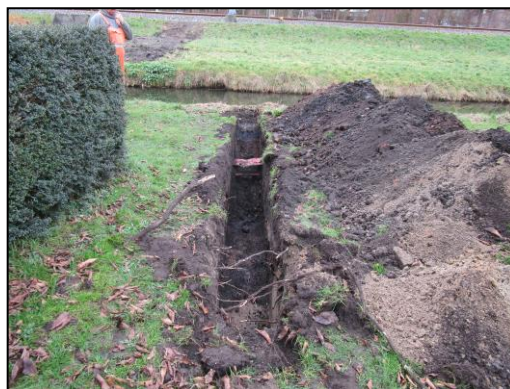
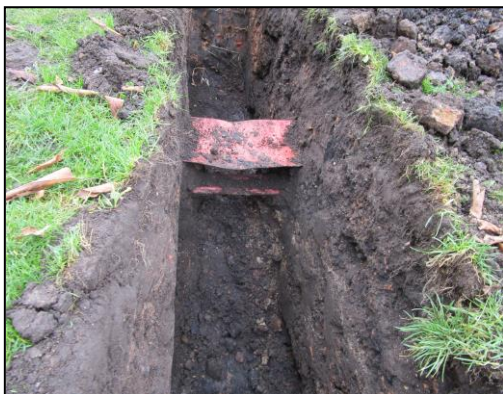
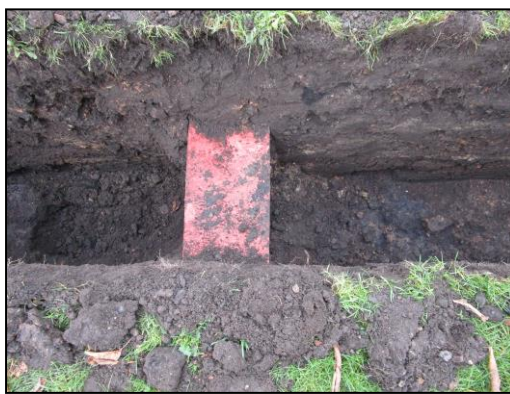
### 3.2.8. Proefsleuf 8

Deze proefsleuf wordt gegraven ter hoogte van km. 9.950, vanaf de berm van de Klapwijkseweg tot aan de watergang. De resultaten van de proefsleuf zijn hieronder beknopt weergegeven, overige gegevens met betrekking tot de proefsleufresultaten zijn terug te vinden in bijlage 4.

| Inhoud volgens deskstudie | Gevonden in proefsleuf/koker | Afwijking | Opmerking |
|---|---|---|---|
| <ul style="list-style-type: none"> <li>- 1st MS-kabeltracé Stedin</li> <li>- 1st HS-kabeltracé Stedin</li> <li>- 1st Data transport Stedin</li> </ul> | <ul style="list-style-type: none"> <li>- 1st kabelbed rood met afdekband</li> <li>- 3st kabel rood 30mm</li> </ul> | <ul style="list-style-type: none"> <li>- Datatransport</li> </ul> | In het tracé is geen data tracé aangetroffen of zichtbaar. |

- ❖ Het opvragen van detailinformatie bij Stedin over het ontbrekende datatransport tracé aan de overzijde van de watergang. Mogelijk dient hiervoor een aanvullend overleg plaats te vinden.
