## Verkennd bodemonderzoek aan de Gelkenes 38a te Groot-Ammers

**Betreft** Verkennd NEN-bodemonderzoek

**Opdrachtnummer** 14P002055

**Documentnummer** 14P002055-ADV-01

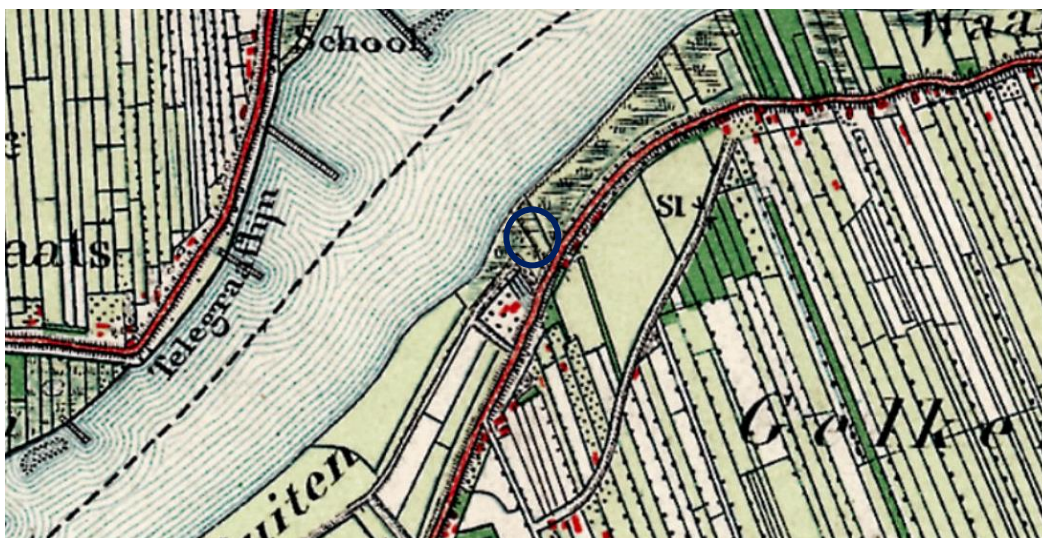
*situatie 1900*

Blijkens het via [www.topotijdreis.nl](http://www.topotijdreis.nl) geraadpleegde kaartmateriaal was op de onderzoekslocatie begin 20<sup>e</sup> eeuw nog sprake van lager gelegen uiterwaard. De openbare weg 'Gelkenes' was destijds al zichtbaar.

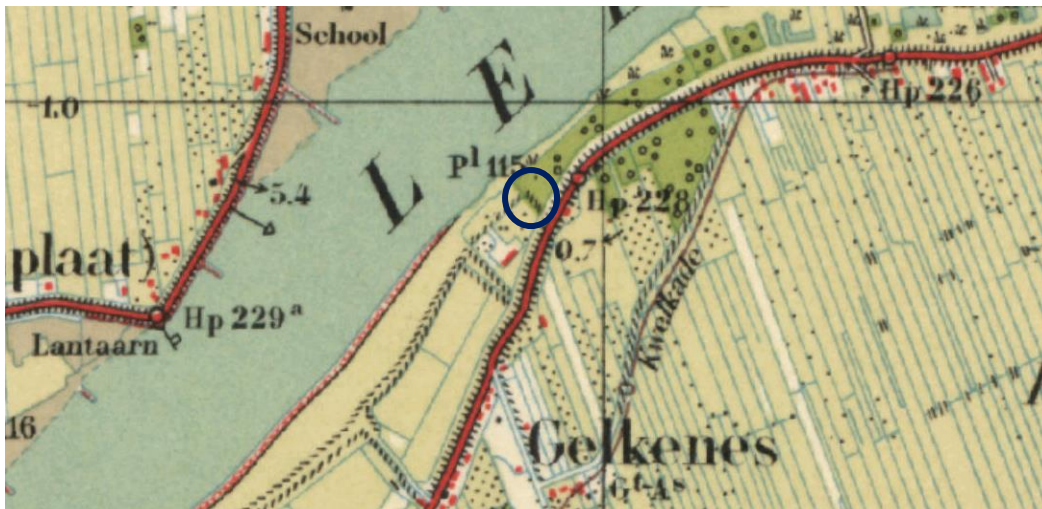
situatie 1936

Vanaf midden jaren '30 lijkt hier sprake van een bosgebied. Onduidelijk is of het perceel toen is opgehoogd.

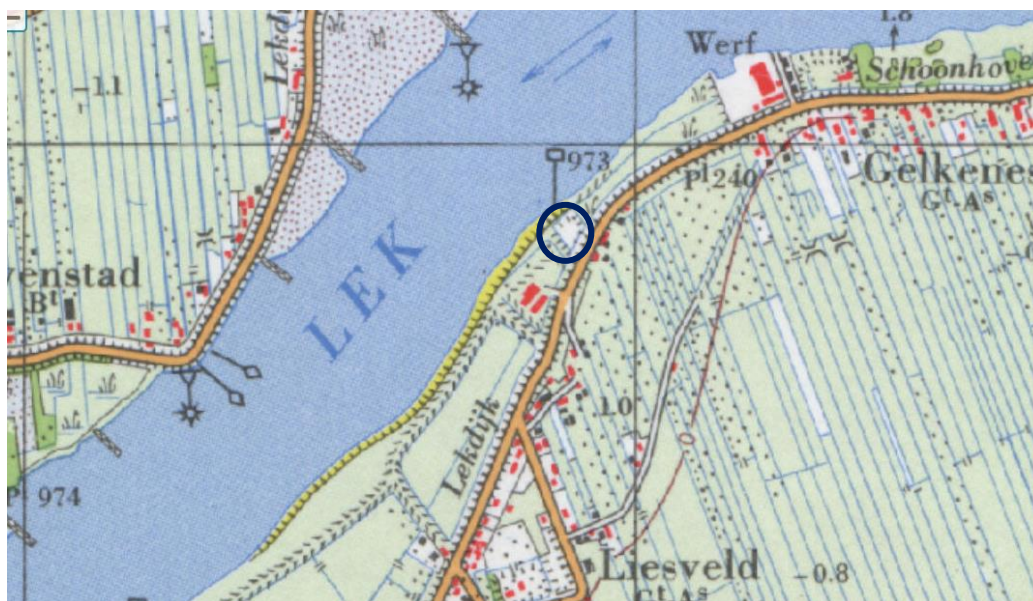
Omstreeks 1969 lijkt hier sprake van de inrichting van een bouwperceel. In de directe nabijheid zijn sloten waarneembaar.

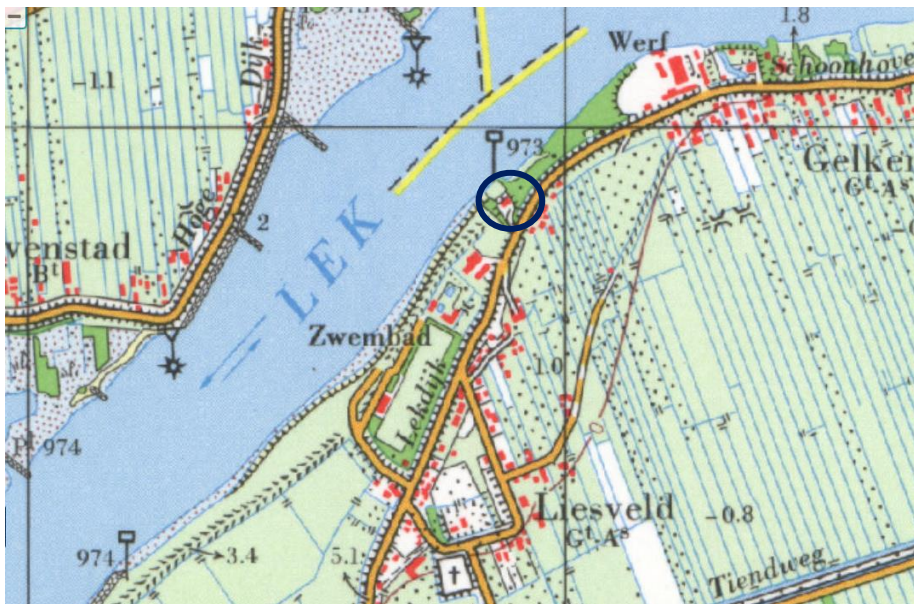
*situatie 1981*

Vanaf 1981 is voor het eerst bebouwing zichtbaar.

Na 1981 is deze situatie weinig veranderd.

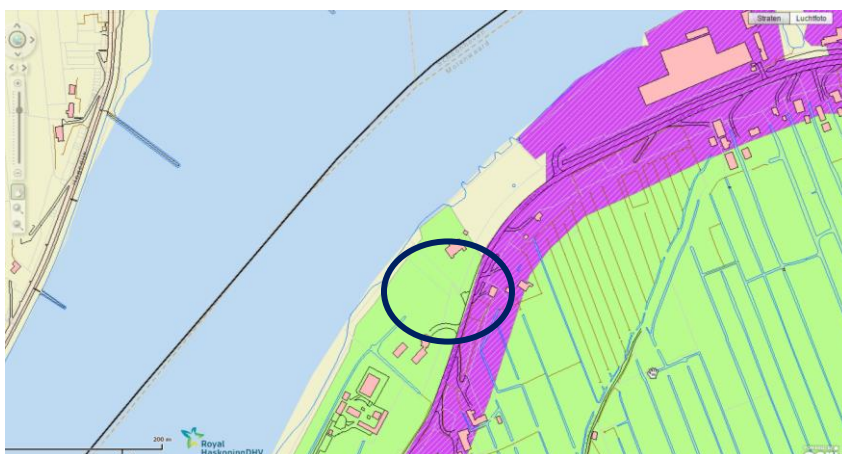
Digitale ontgravingskaart Omgevingsdienst Zuid-Holland Zuid

Volgens de digitale bodemkwaliteitskaart van de Omgevingsdienst Zuid-Holland Zuid is de onderzoekslocatie gelegen binnen het gebied 'achtergrondwaarde'.

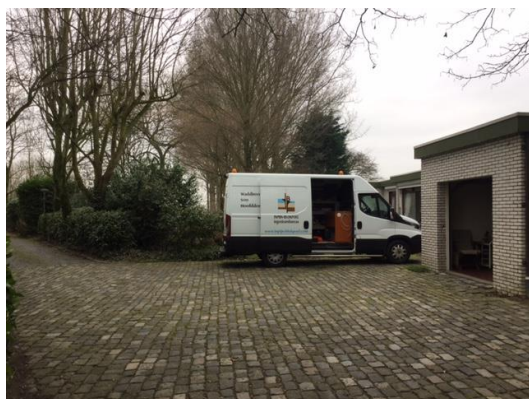
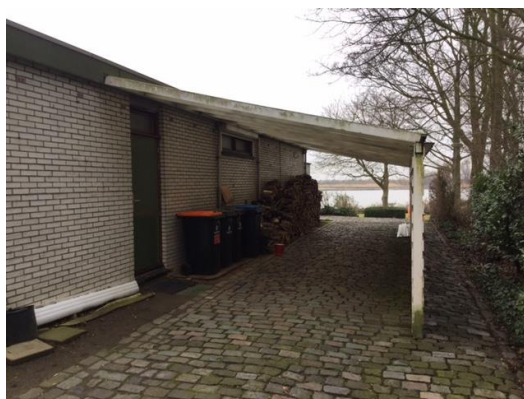
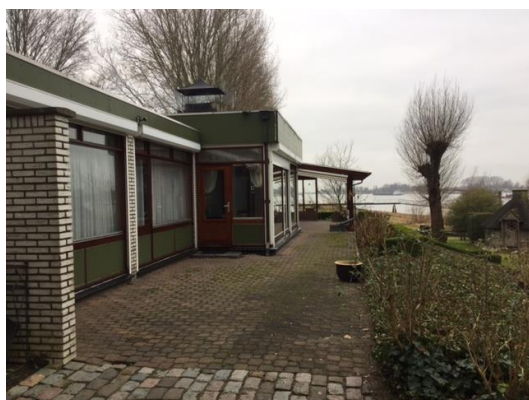
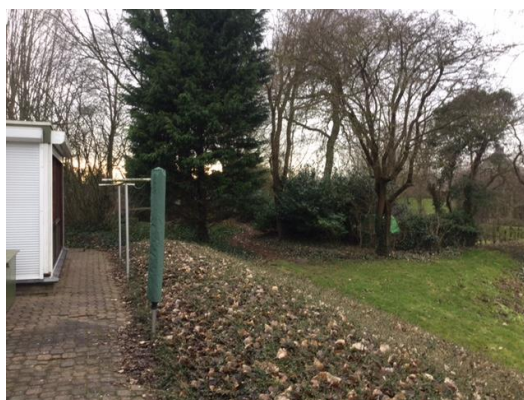
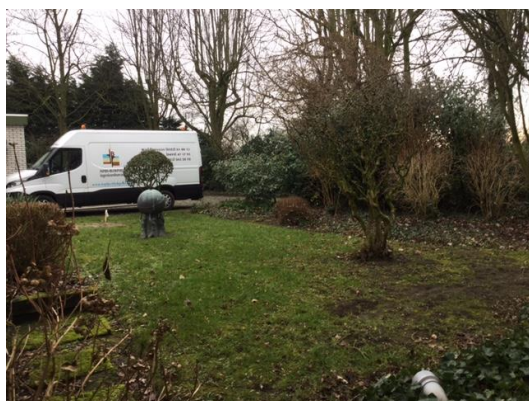
Bij uitvoering van het veldwerk in januari 2017, is een locatie-inspectie uitgevoerd waarbij aandacht is besteed aan de aanwezigheid van verdachte plekken, verzakkingen, ophogingen, dempingen, etc. Hierbij zijn voornoemde aspecten niet waargenomen.

Een gedeelte van het onderzoeksterrein is bebouwd is met een woonhuis. Het terreindeel direct rond de woning is verhard met klinkers, het overige deel is in gebruik als siertuin.
