# BOUWHISTORISCHE QUICKSCAN

BOERDERIJ 'EBEN HAEZER'

LEKDIJK 7 TE LANGERAK

### Lekdijk 7 te Langerak

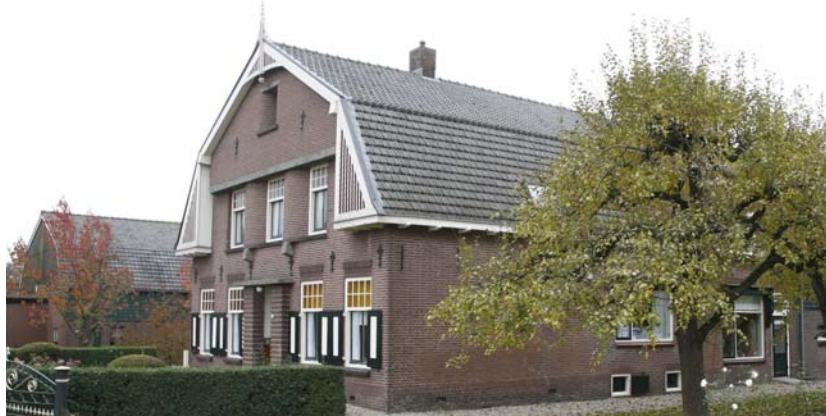
Een mansardekap is een dakvorm waarbij het onderste deel van het dak steiler is dan het bovenste deel. Hierdoor ontstaat een geknikte vorm. De naam is afgeleid van den 17e eeuwse Franse architect Francois Mansarde. De kap werd vanaf het einde van de 19e eeuw veelvuldig toegepast om een grotere zolderverdieping te verkrijgen. In tegenstelling tot een zadeldak is er bij een gelijk vloervlak meer loopruimte/ stahoogte.

*Referentieproject Boerderij in Hei- en Boeicop met mansardekap, schoonmetselwerk, een omlijsting van de entreepartij en fraaie rollagen boven de vensters.*

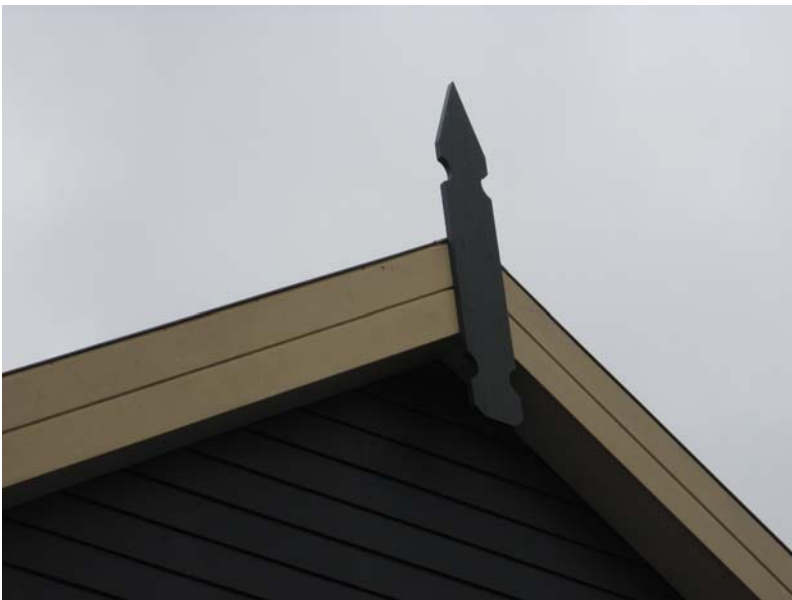
*De gevelmakelaar en de windveer aan de achterzijde van het dak van de boerderij.*

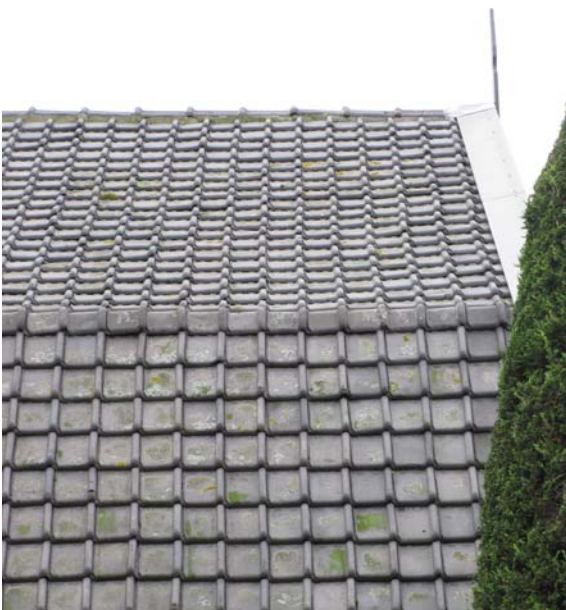
*Het dak van de boerderij is gedekt met grijs gesmoorde Tuile du Nord dakpannen.*

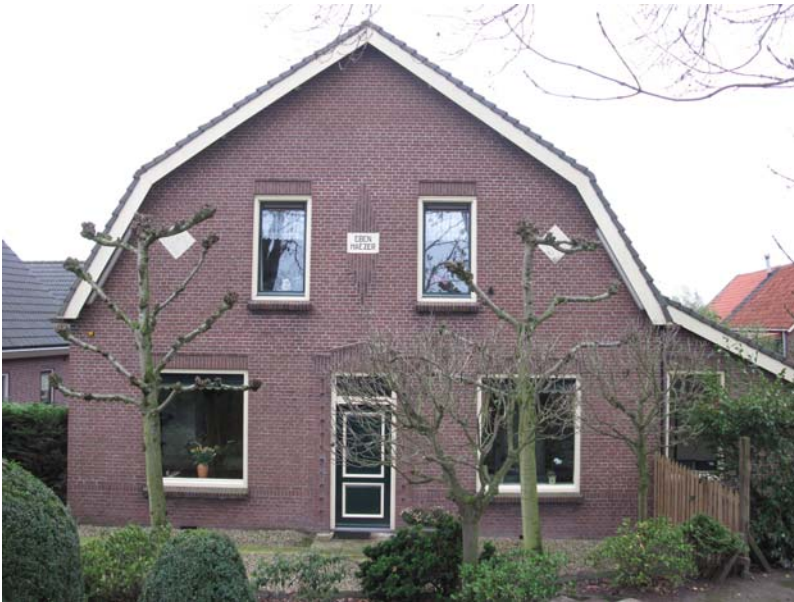
Het metselwerk van deze symmetrische gevel bestaat uit een rode baksteen (waalformaat) in kruisverband. De cementvoegen zijn met een lichte knipvoeg (tegen het snijwerk aan) aangebracht. Door middel van een rollaag is in het gevelbeeld een plint gecreëerd.

Op de begane grond bevinden zich twee vensters met vast glas. In het midden bevindt zich de voordeur met bovenlicht. De paneeldeur met houten kozijn is omlijst met verticaal gemetseld siermetselwerk. Op de verdieping bevinden zich twee vensters met daartussen een gevelsteen met eveneens gedeeltelijk verticaal gemetseld siermetselwerk. Aan weerszijden van de vensters bevindt zich eveneens een gevelsteen. Alle vensters hebben aan de bovenzijde een iets terugliggende rollaag van strekken en koppen. Boven de deze rollaag is de eerst volgende laag iets naar voren geplaatst. Aan de onderzijde zijn de vensters voorzien van een metselwerk raamdorpel. In alle vensters, inclusief het bovenlicht zijn ventilatioeroosters aangebracht.

*Voorgevel van de boerderij aan de Lekdijk 7.*

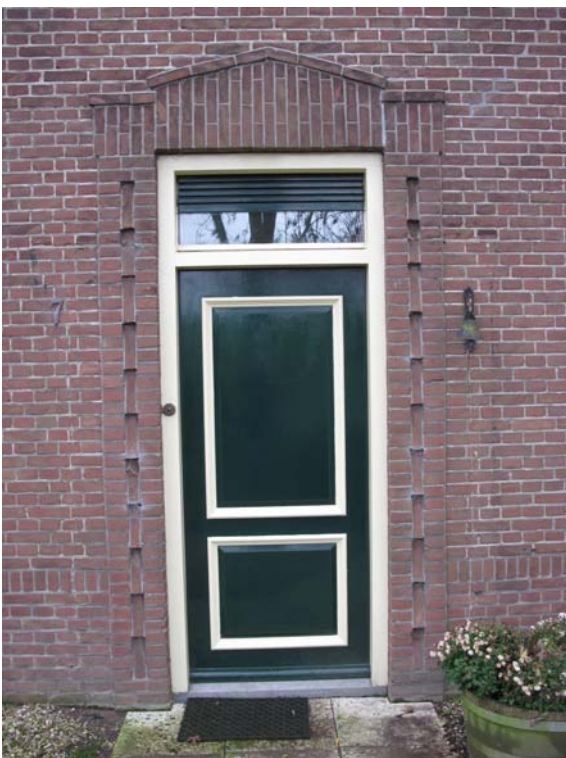
*De voordeur bestaat uit een paneeldeur met boven en onderpaneel. De deur is versierd met een omlijsting van siermetselwerk.*

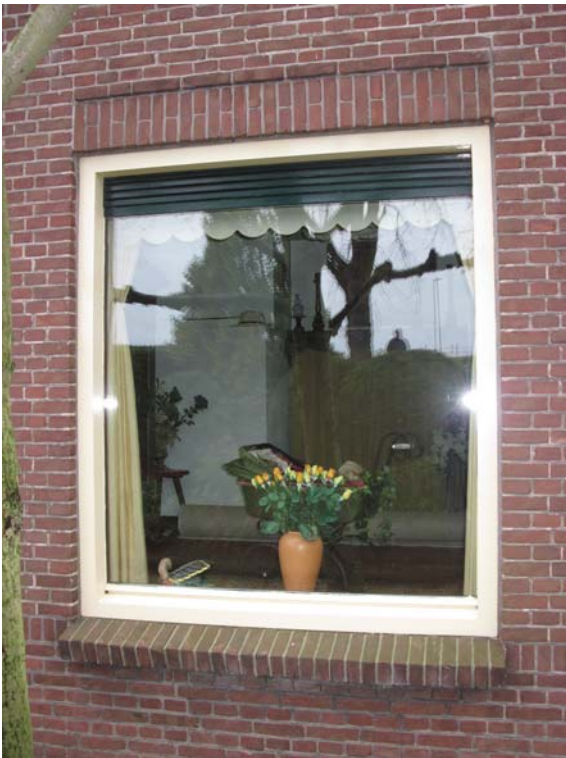
*Een van de vensters op de begane grond.  
De vensters zijn in de loop der jaren aan-  
gepast.*

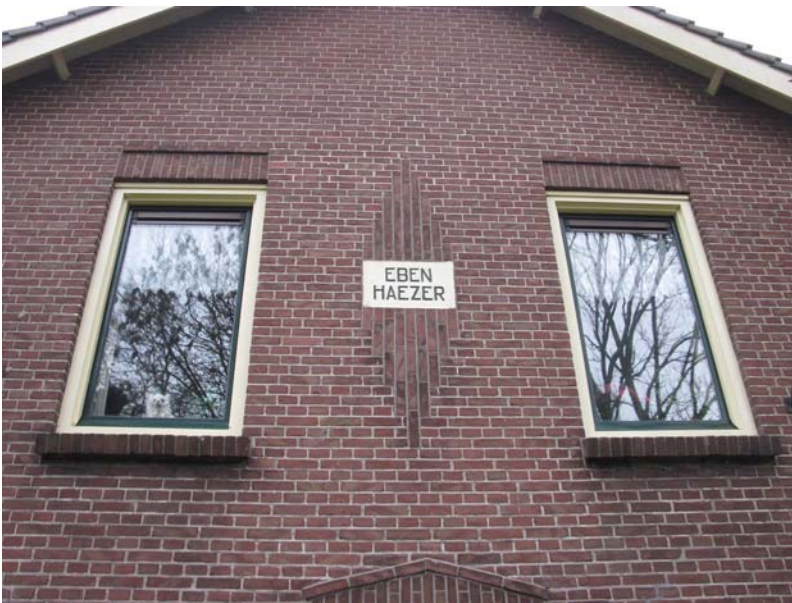
*De gevelsteen in het midden van de gevel  
heeft de tekst 'EBEN HAEZER'.  
Rond de steen is siermetselwerk aange-  
bracht. Eben Haezer betekent 'Steen der  
hulp' (1 Sam 7:12).*

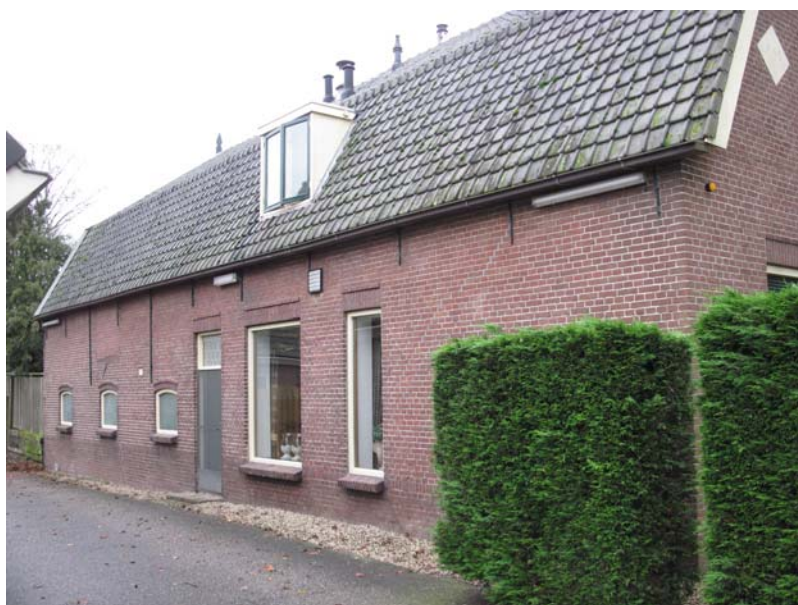
*De linker zijgevel van de boerderij aan de Lekdijk 7. Door middel van een rollaag is in het gevelbeeld een plint gecreëerd. Deze rollaag is de afsluiting van het trasraam. Het trasraam is gemetseld met andere mortel (of ook andere steen) om optrekkend vocht tegen te gaan.*

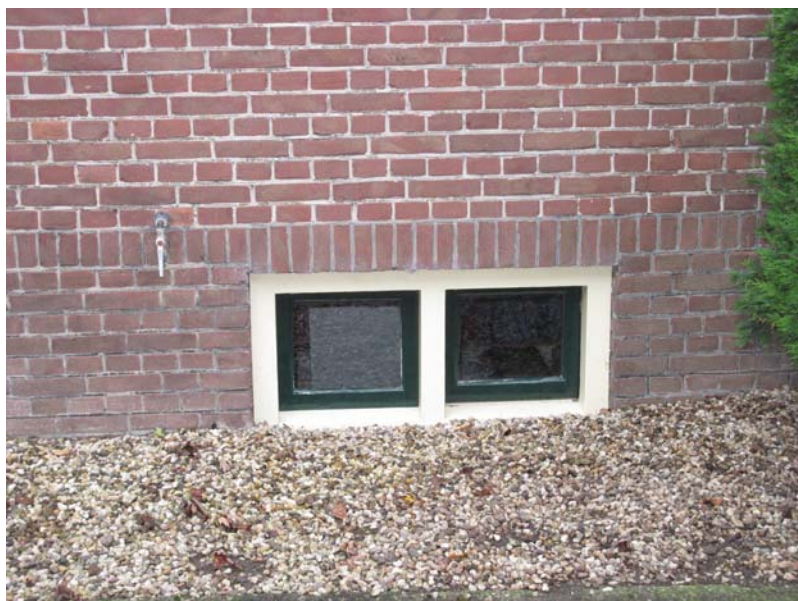
*De keldervensters hebben in tegenstelling tot de overige vensters geen speciale rollaag. Daarnaast ontbreekt hier ook de metselwerk raamdorpel.*

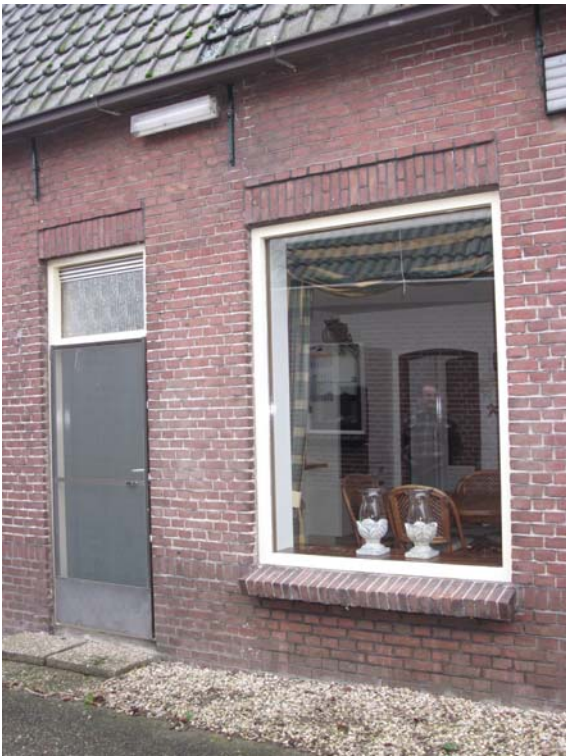
*Eén van de moderne vensters met vast glas en de deur met bovenlicht. De invulling van de vensters is in de loop van de jaren aangepast. De positie is echter gelijk aan de oorspronkelijke indeling, te zien aan de fraai gemetselde, originele rollagen en metselwerk raamdorpel.*

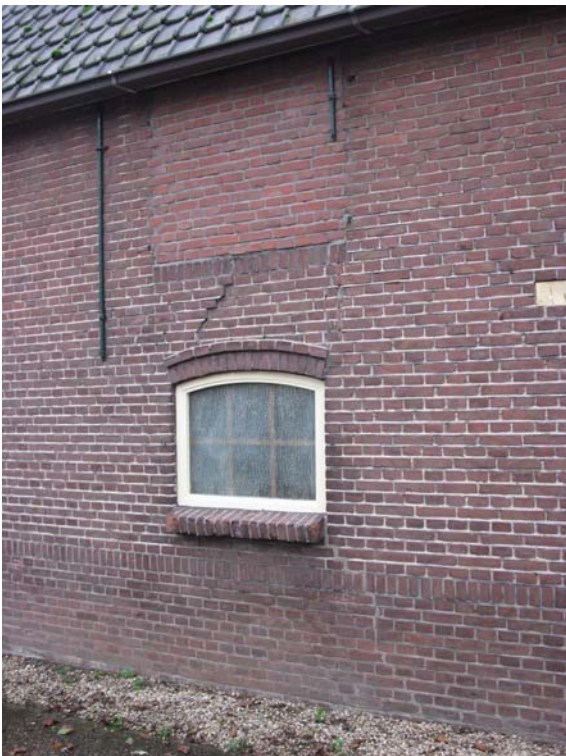
*Een van de stalvensters in de linker zijgevel. Boven het venster is een bouwspoor in het metselwerk zichtbaar van een dichtgemetselde gevelopening (hooiluik).*

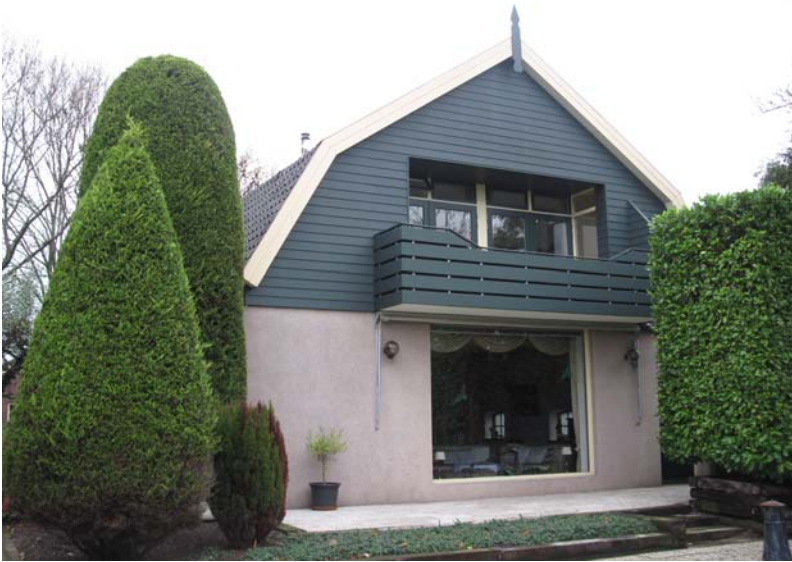
De achtergevel is op de begane grond voorzien van een granietpleister. In het midden bevindt zich een groot modern venster met vast glas. Geheel rechts in deze gevel bevindt zich een voormalige groepdeur. De deur zelf is in de loop van de jaren vervangen. De gevel van de verdieping is gepotdekseld en voorzien van een balkon. Het balkon heeft een houten hekwerk in de stijl van de gevel. Het terugliggende venster van de verdieping heeft een moderne invulling met openslaande deuren en bovenlichten met klepramen.

*Achtergevel met het grote, moderne, vaste raam op de begane grond en het balkon (iets terugliggend/inpandig) met de moderne kozijnen erachter.*

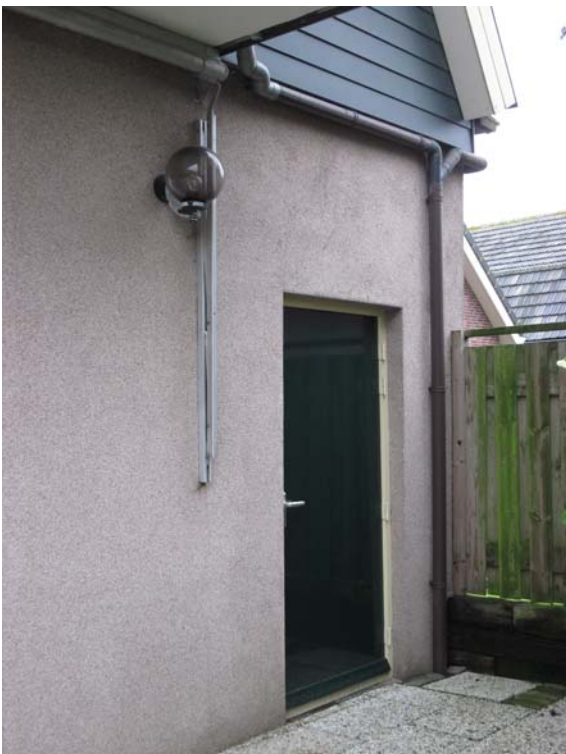
*Onder het balkon is zonwering aangebracht. Zowel het water van het balkon als van het linker dakvlak worden door middel van de HWA aan de achtergevel afgevoerd.*

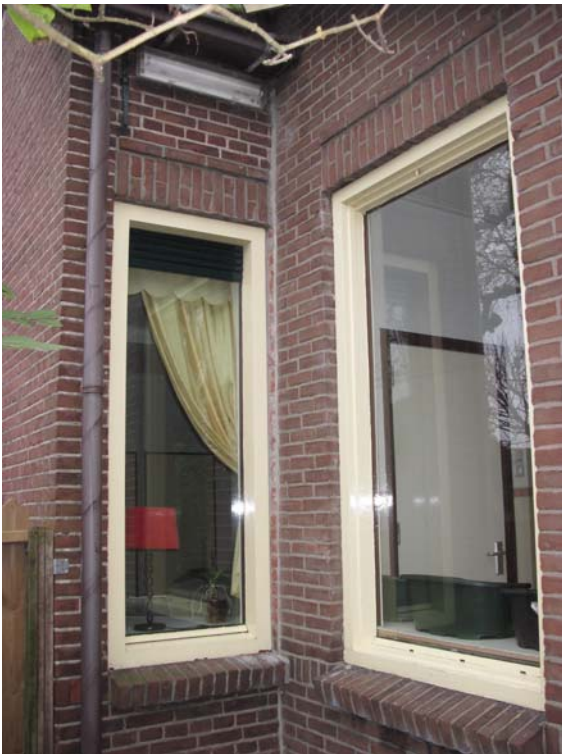
*Het voorste stuk van de linker zijgevel. Door de plaatsing van de aanbouw wijkt de positie van het venster af van de positie op de bouwtekeningen.*

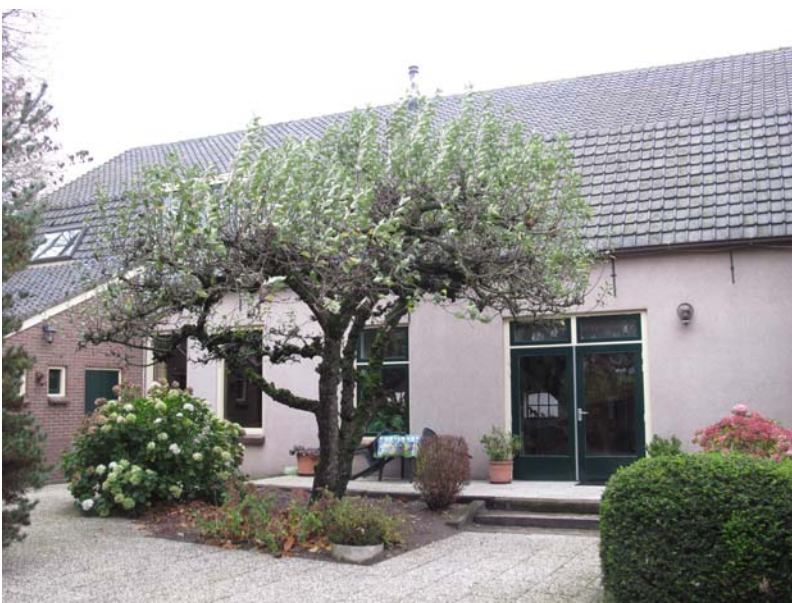
*De linker zijgevel van de boerderij. Geheel links op de foto is een stuk van de aanbouw zichtbaar.*

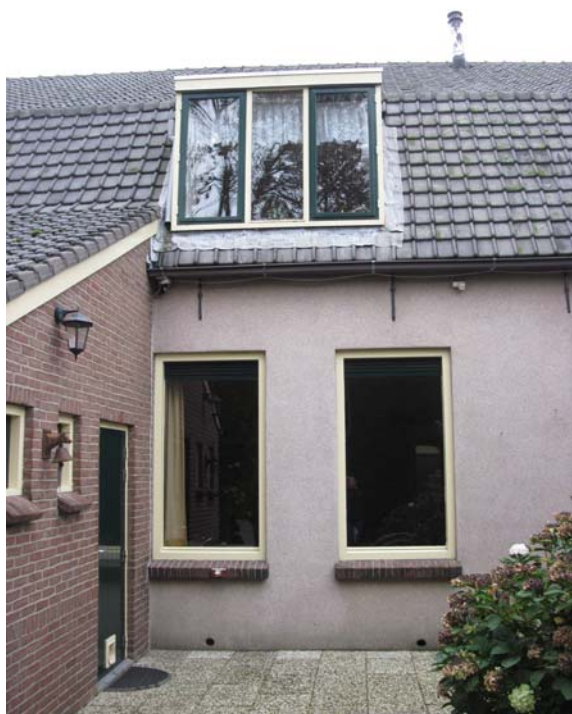
*Naast de aanbouw bevinden zich twee moderne vensters met vast glas. De invulling van de vensters is in de loop van de jaren aangepast. De positie is echter gelijk aan de oorspronkelijke indeling, te zien aan de originele gemetselde raamdorpels. De eventuele rollaag is door het pleisterwerk onttrokken aan het zicht. Op het dak één van de dakkapellen.*

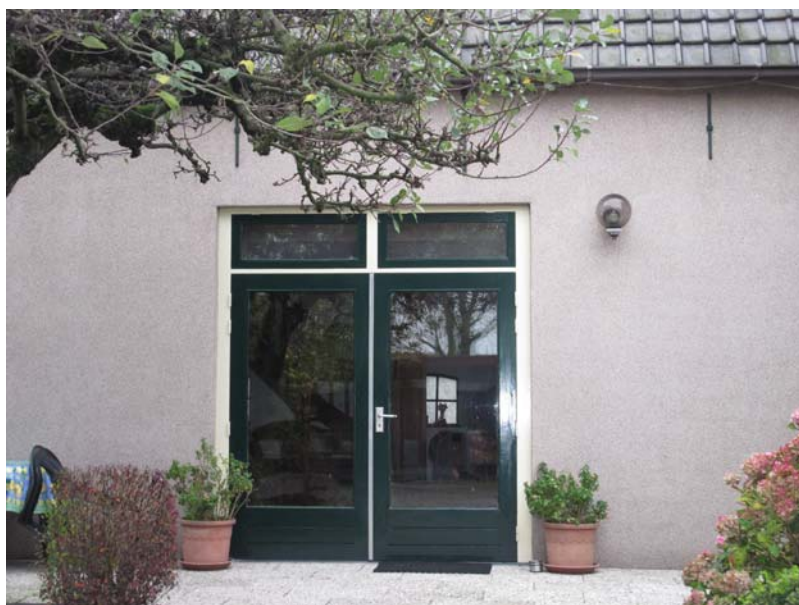
*De openslaande deuren naar de voormalige stal zijn voorzien van grote glas vlakken.*

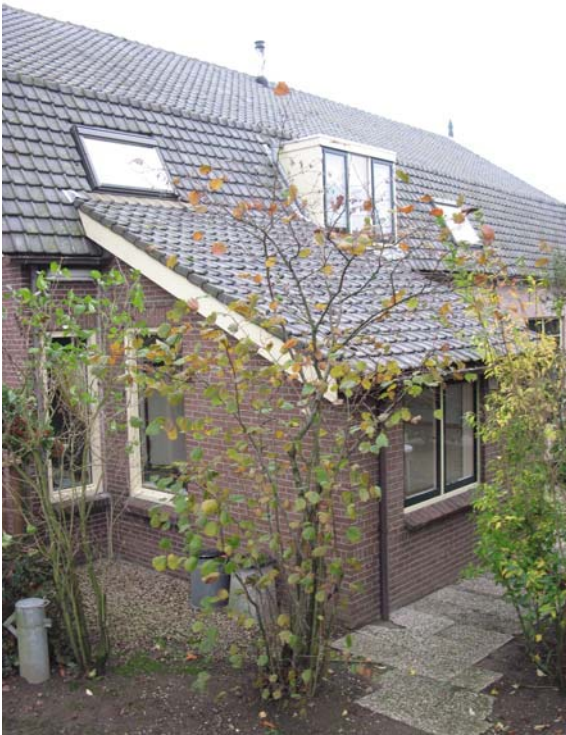
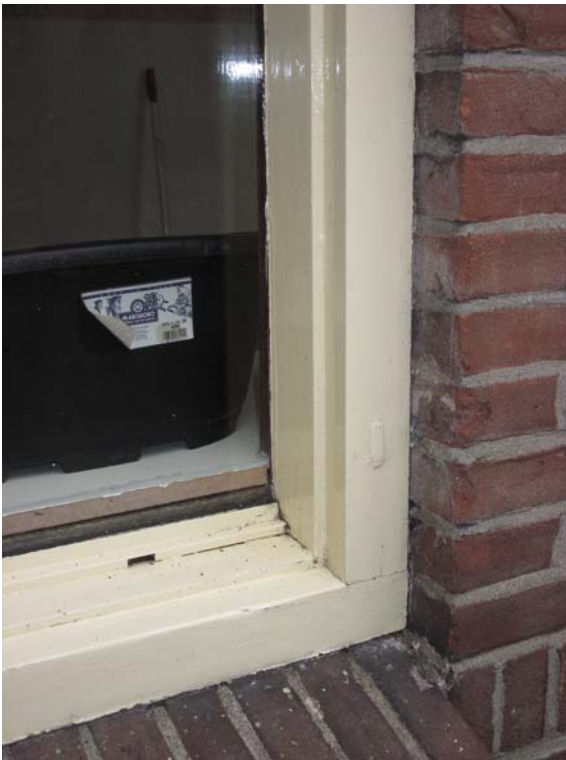
*Het venster uit de voorgevel van de aanbouw is vermoedelijk een hergebruikt venster uit de boerderij. In de hoeken zijn de sporen van luiken terug te zien. Het kozijn heeft ook een luikspanning.*

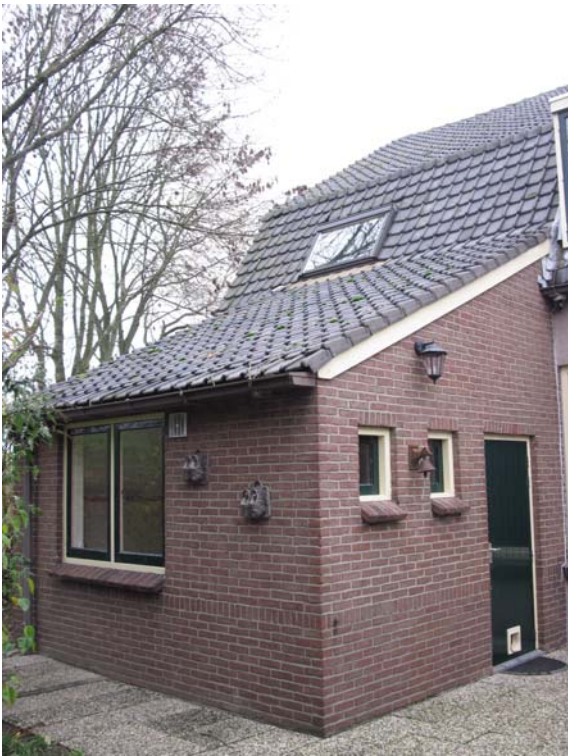
*De zijgevel en de achtergevel van de aanbouw.*

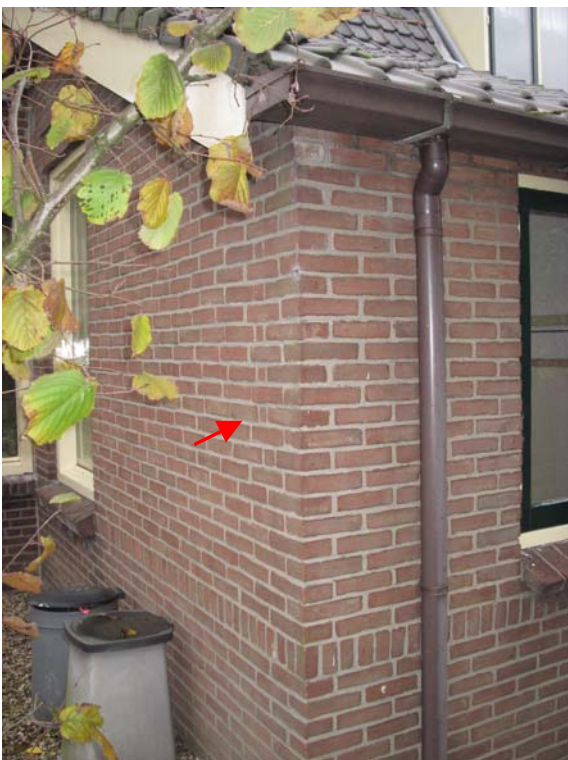
*In de voorgevel van de aanbouw bevindt zich een vreemde hoekoplossing.*

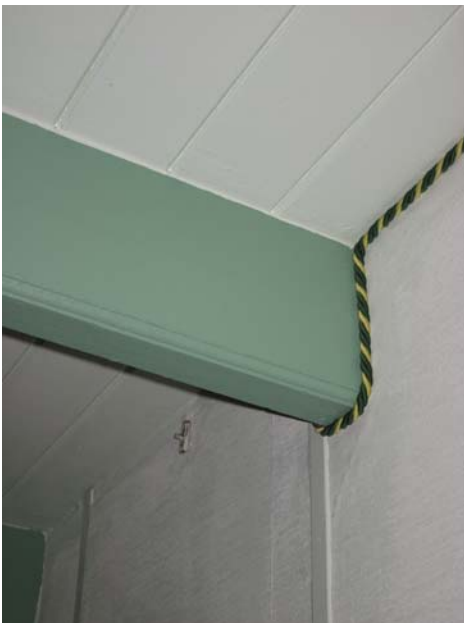
*Ruimte 2a \_ opkamer  
De balken en de vloerdelen in de opkamer zijn uit de bouwtijd van de boerderij. De balken zijn smal en hoog en zijn afgewerkt met een duivejager. De afmetingen en de profilering van de balken zijn kenmerkend voor de bouw-tijd.*

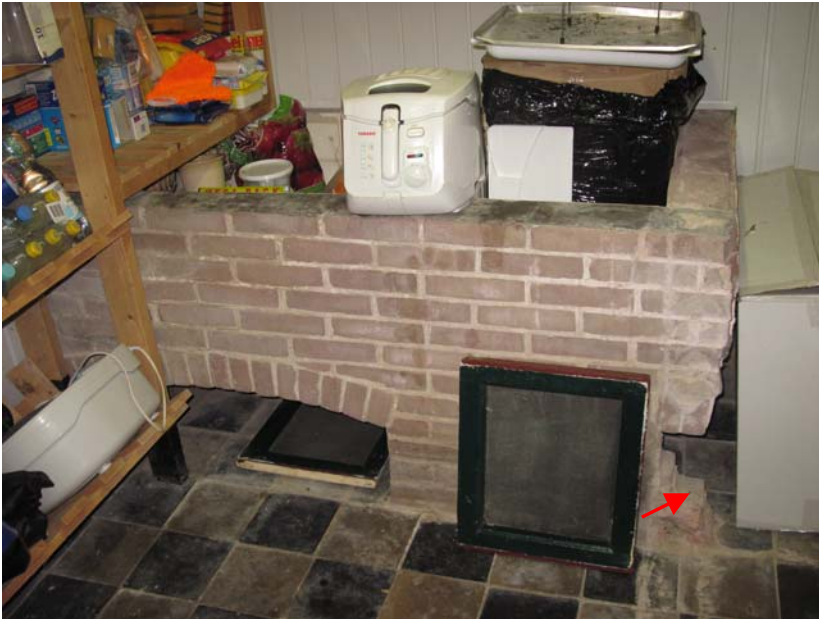
*Ruimte 2b\_kelder*

*De gemetselde pekelbak en de vloer bestaande uit plavuizen in grijs en antraciet zijn elementen uit de bouwtijd van de boerderij. Een gedeelte van de pekelbakken is weggebroken.*

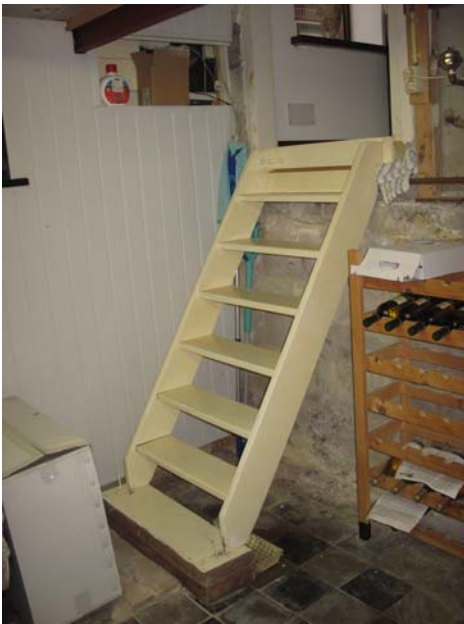
*Ruimte 2b \_ kelder*

*De trap van de kelder naar de keuken.  
Deze trap is bij de verplaatsing van de  
toegang tot de kelder hergebruikt.*

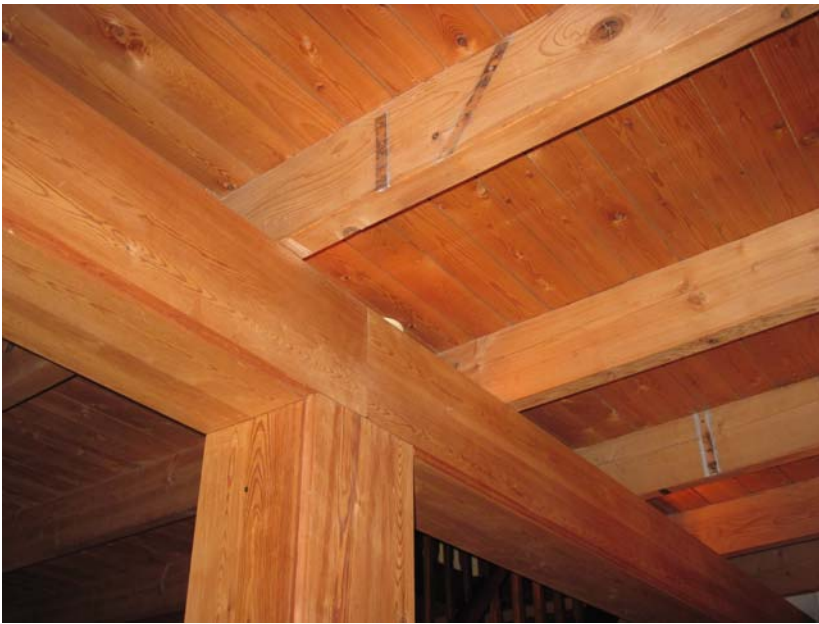
#### *Ruimte 6 \_ woonkamer 1*

*De vloer tussen de stal en de bovenliggende verdieping is bij de verbouwing in de jaren 70 van de 20<sup>ste</sup> eeuw verhoogd. Daarbij zijn de houten balken en vloerdelen schoongemaakt en hergebruikt. De ligger en de kolom die deze vloer ondersteunen bestaat uit een om-timmerde staalconstructie. Deze constructie is in de jaren 70 van de vorige eeuw aangebracht bij het verhogen van de vloer.*

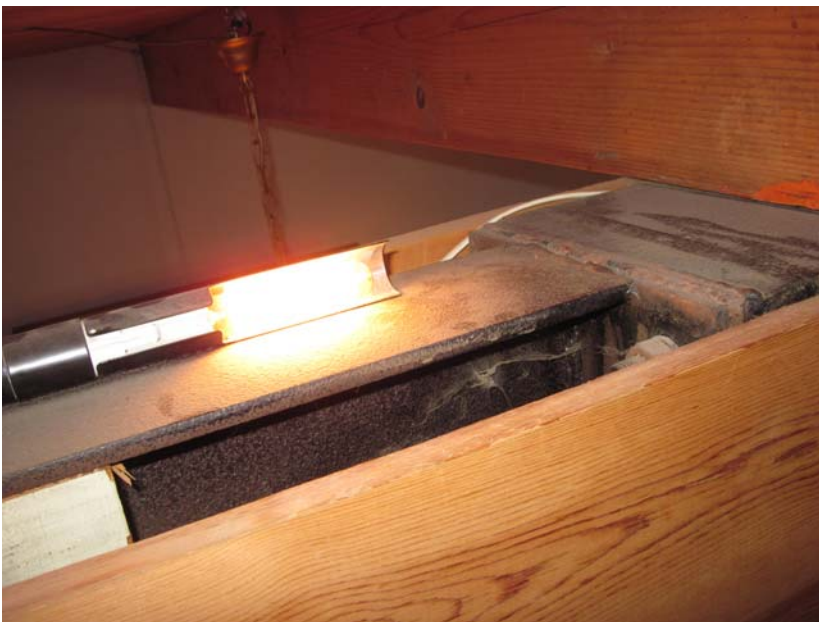
#### *Ruimte 6 \_ woonkamer 1*

*Een detail opname van de staalconstructie in de ligger. De ligger ondersteunt de verhoogde vloer en is aangebracht in de jaren 70 van de vorige eeuw toen de vloer is verhoogd.*

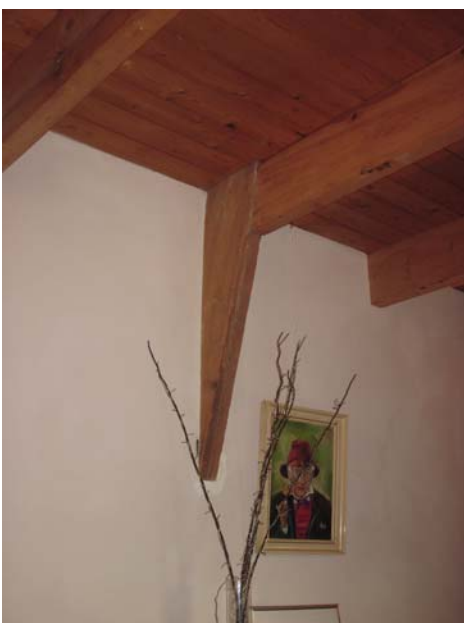
#### *Ruimte 6 \_ woonkamer 1*

*Door het verhogen van de vloer zijn delen van de bovenliggende kapconstructie in het zicht gekomen.*

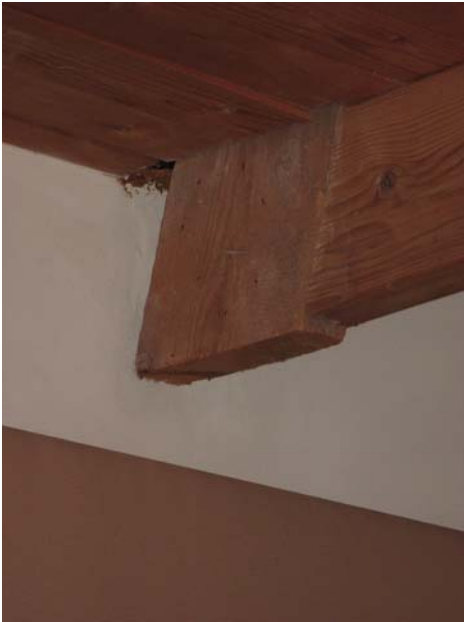
*Een detailopname van een afgezaagd stuk van de kapconstructie die in het zicht kwam bij het verhogen van de vloer.*

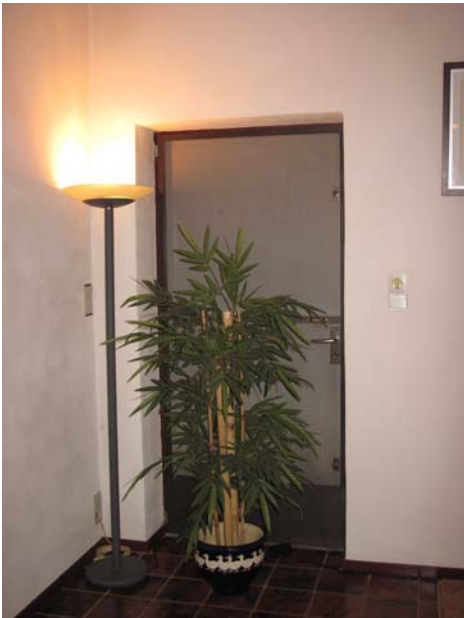
*De groepdeur in de achtergevel van binnenuit gezien. De deur is vermoedelijk uit de jaren 70 van de 20<sup>ste</sup> eeuw. De positie is echter gelijk aan de positie van de oorspronkelijke indeling van de gevel.*

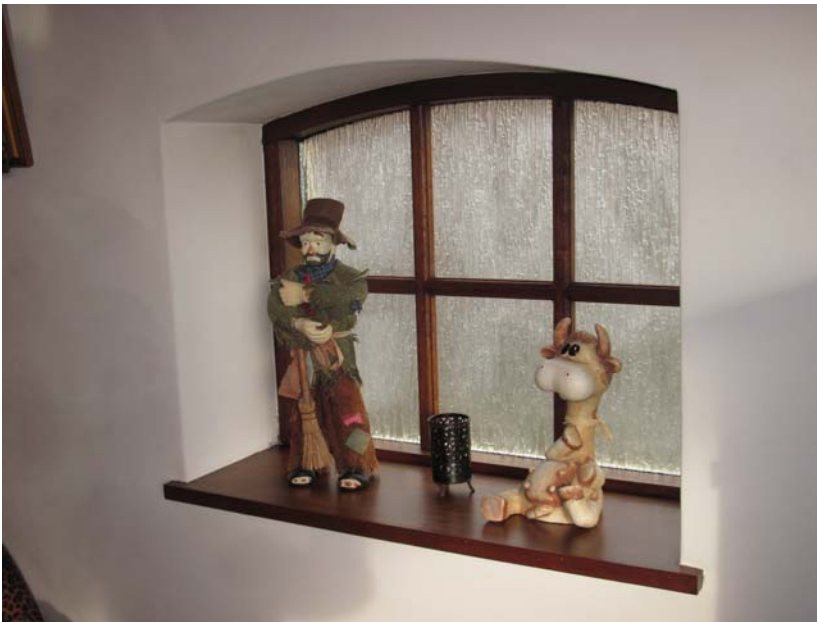
*Eén van de stalvensters van binnenuit gezien. De houten invulling van de vensters is uit de jaren 70 van de 20<sup>ste</sup> eeuw. De positie en de indeling van het venster is echter gelijk aan de positie van de oorspronkelijke indeling van de gevel.*

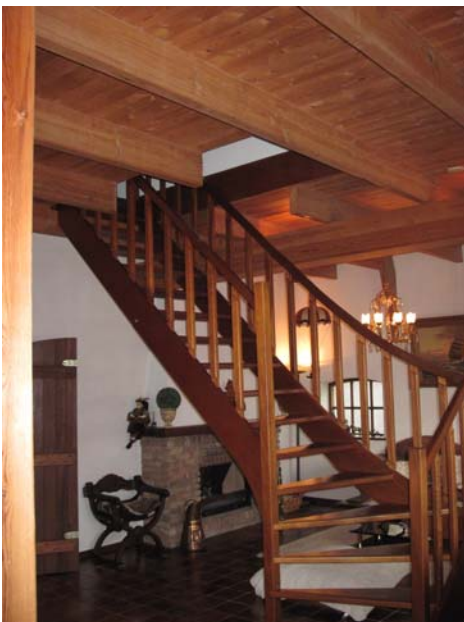
*Ten behoeve van het plaatsen van de trap zijn enkele van de balken doorgezaagd.*

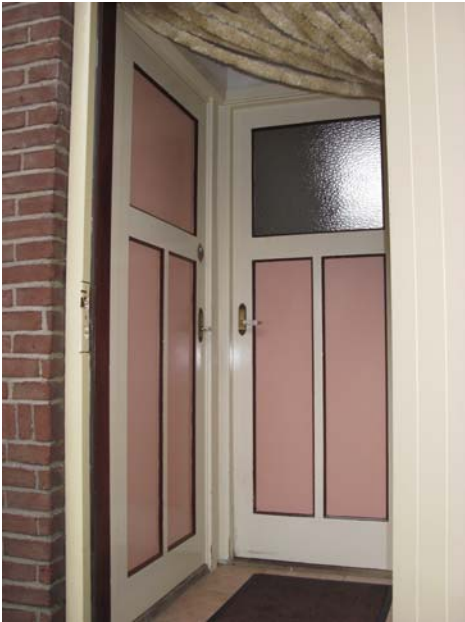
*De entreeruimte in de aanbouw met links op de foto de deur naar de toilet-ruimte en rechts de deur naar de keuken in de aanbouw. Bij de bouw van deze aanbouw zijn deuren uit de boerderij hergebruikt. Deuren van dit model staan op de bouwtekening.*

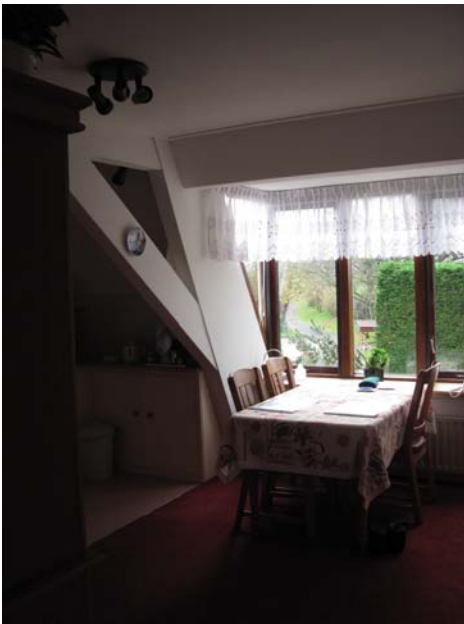
*Ruimte 9 \_ keuken 2*

*In de keuken zijn, net als in de meeste ruimtes op de verdieping, delen van de kapconstructie zichtbaar.*

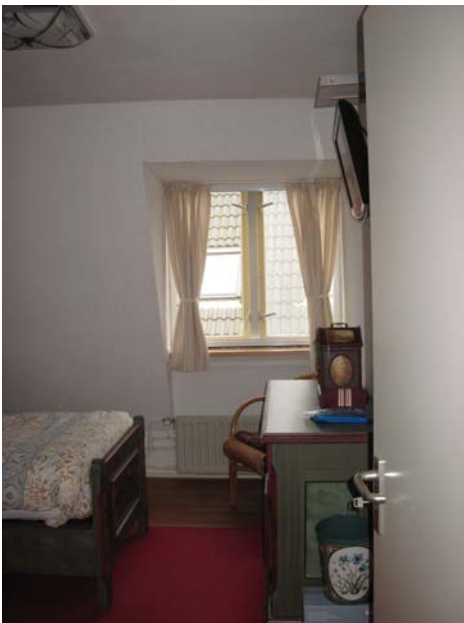
*Ruimte 10 \_ slaapkamer 2*

*De slaapkamer op de verdieping heeft een moderne afwerking.*

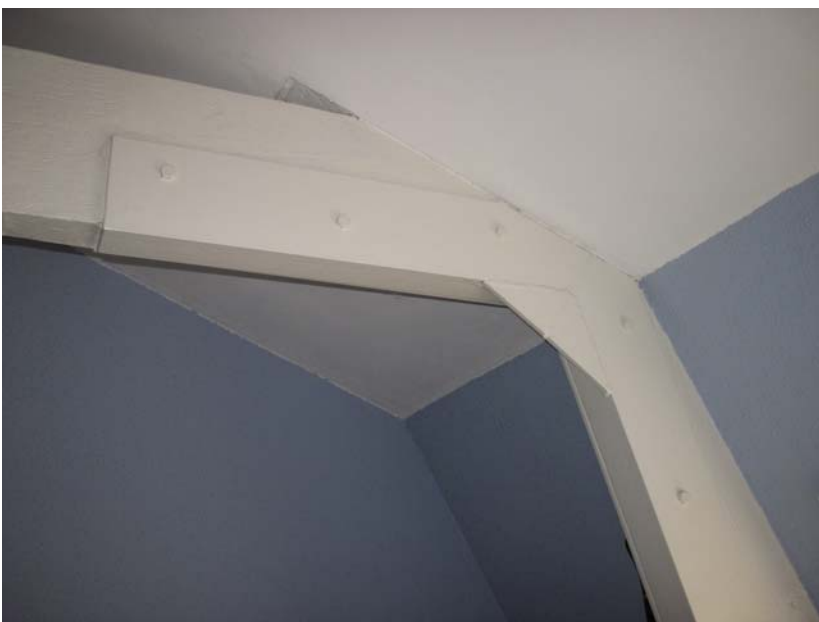
*Ruimte 13 \_ werkkamer 2*

*Het spant is in de loop van de jaren versterkt.*

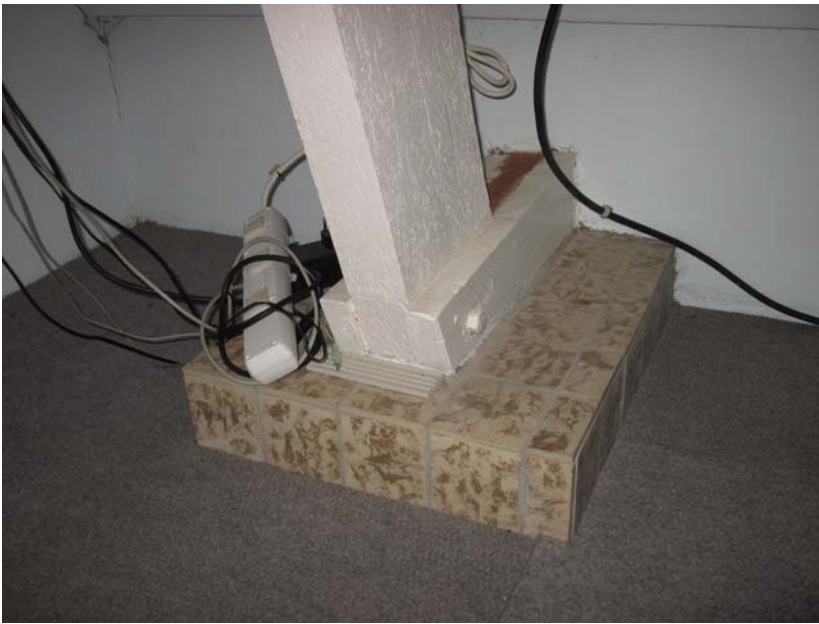
*Ruimte 13 \_ werkkamer 2*  
*Door het verhogen van de verdiepings-  
vloer is het blokkeel net boven de vloer  
komen te zitten.*

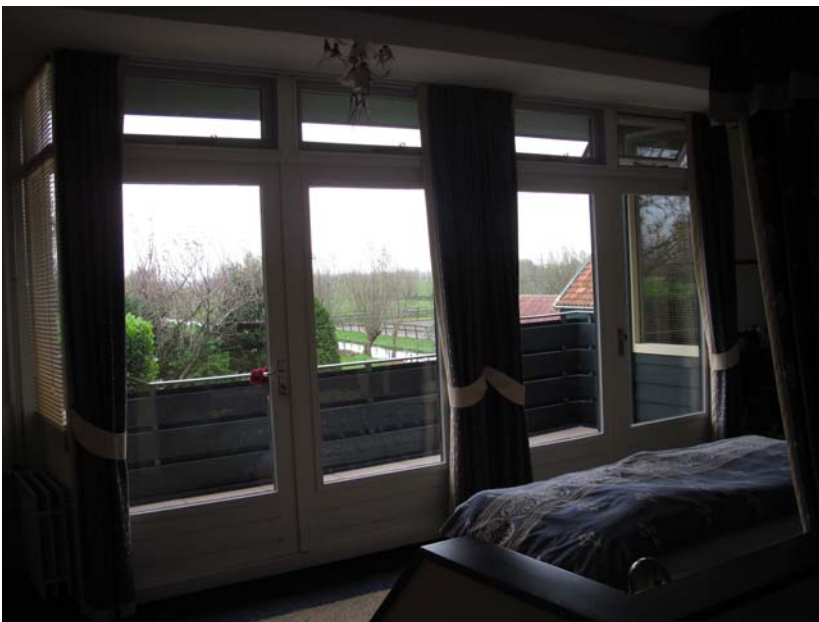
*Ruimte 14 \_ slaapkamer*  
*De slaapkamer heeft een moderne af-  
werking met openslaande deuren naar  
het balkon aan de achtergevel.*

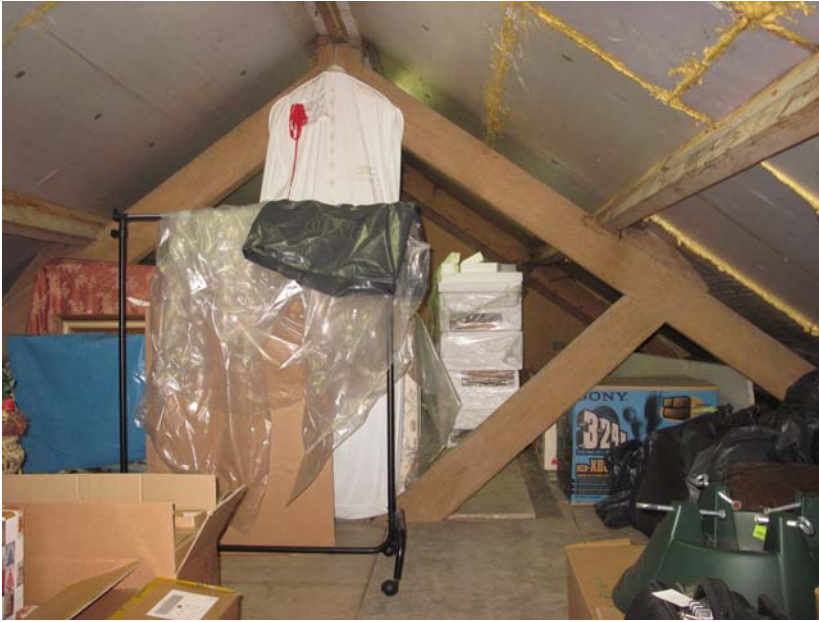
*Ruimte 16 – zolder 2*

*Op de zolder is de originele kapconstructie van de boerderij zichtbaar.*

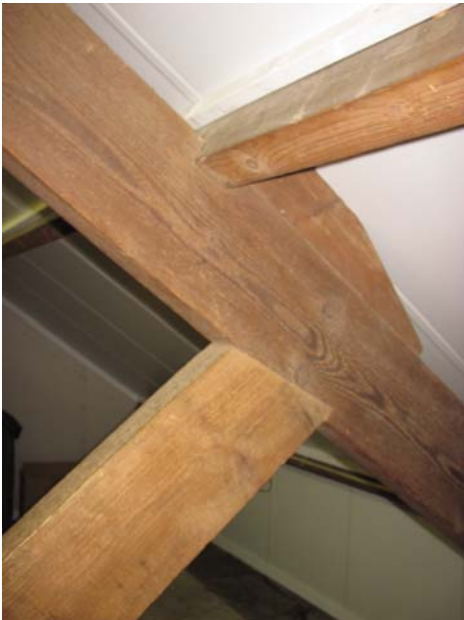
*Ruimte 15 – zolder 1*

*Een detailopname van de kapconstructie ter plaatse van de gording en het dak.*

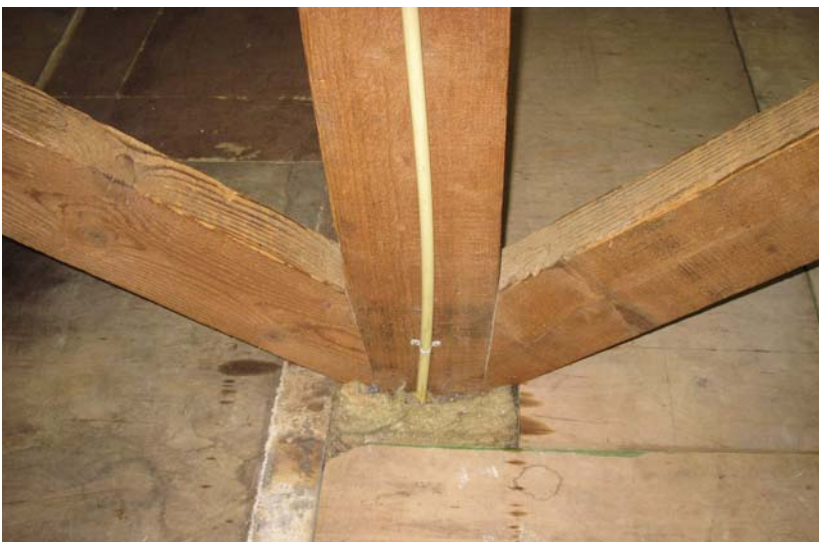
*Ruimte 15 – zolder 1*

*Een detailopname van de kapconstructie ter plaatse van de aansluiting met de vloer.*

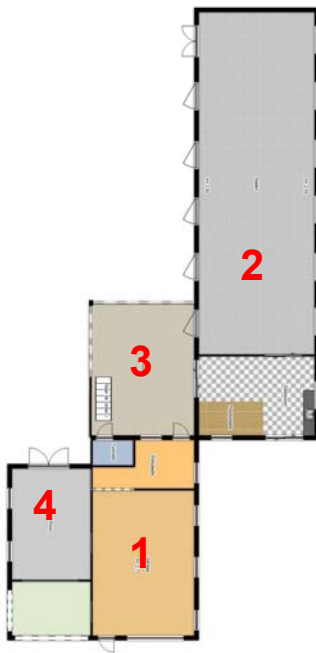
*Plattegrond van de begane grond van de garage*

1. Voormalige varkensschuur
2. Paardenstal
3. Overkapping met daarboven de tasruimte
4. Aanbouw

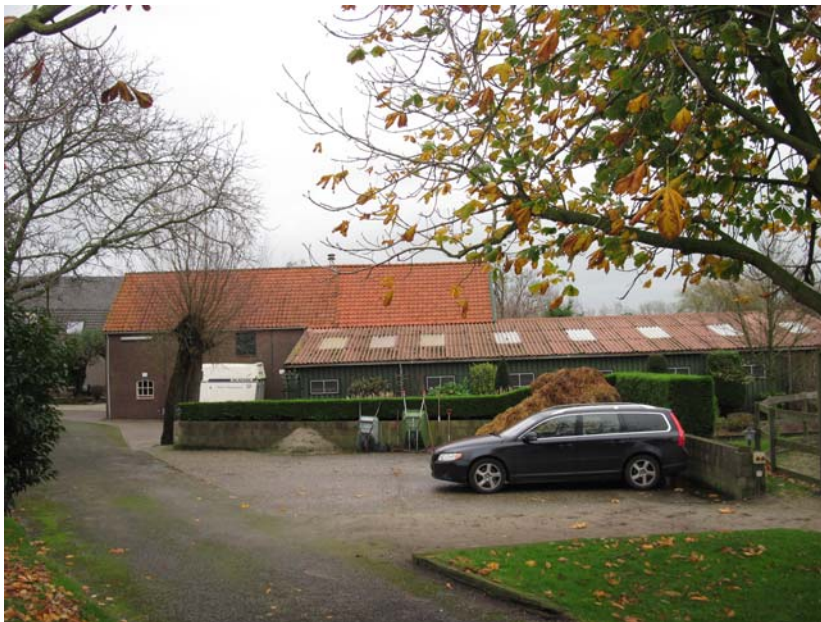
*De rechter zijgevels van de verschillende bouwdelen. Geheel links op de foto is een deel van het dak van de boerderij zichtbaar. In het midden de voormalige varkensschuur (1) en op de voorgrond de gevel van de paardenstal (2).*

*Varkensschuren zijn kenmerkend voor de kaasboerderijen in het Groene Hart. Alle veeboeren in de streek maakten hun eigen (Goudse) kaas. De wei, het afvalproduct van de kaasbereiding, was een voedzaam varkensvoer. Daarom ging in deze regio het kaas maken altijd samen met het houden van varkens.*

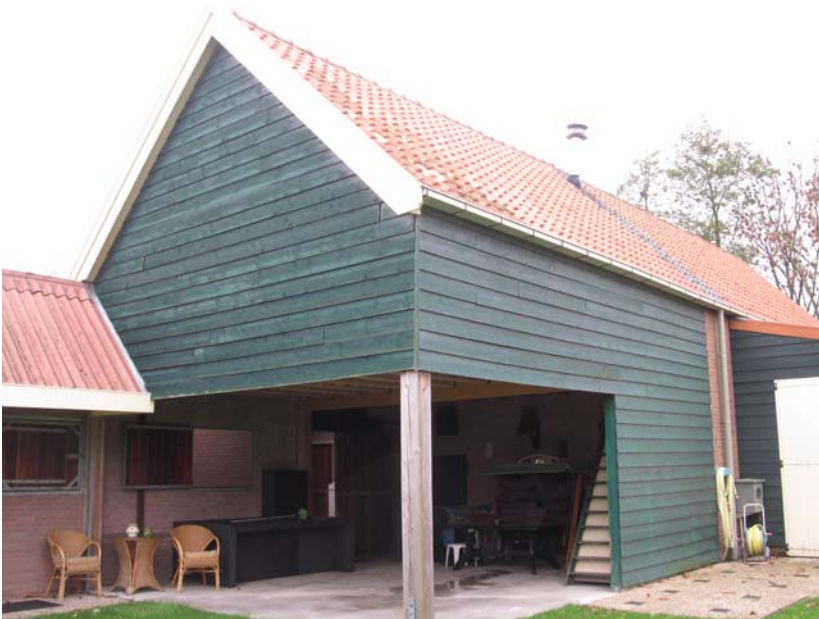
*Achtergevel van de voormalige varkensschuur (1) met tasruimte (3). De trap naar deze ruimte is afkomstig uit de boerderij.*

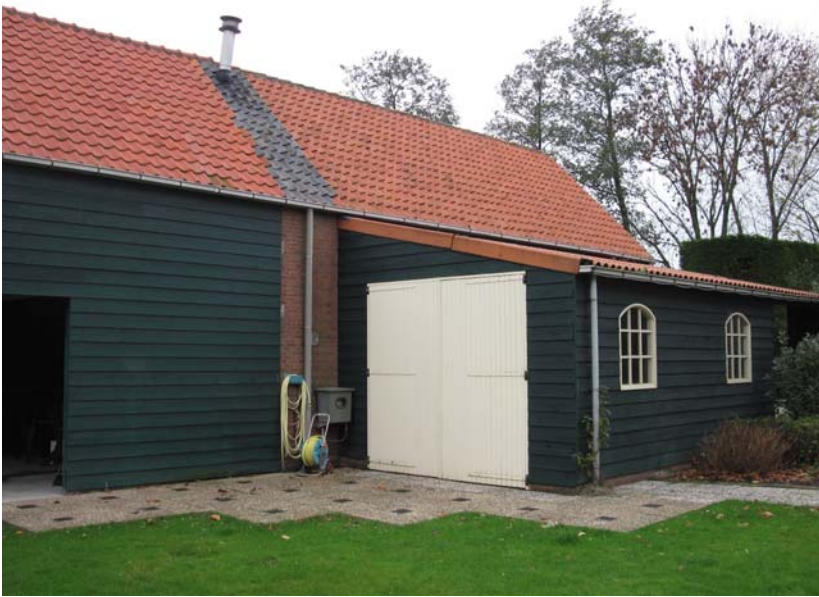
*Mogelijk is deze aanbouw (4) gelijktijdig gebouwd met de boerderij. Op de vergunningaanvraag uit 1926 wordt namelijk voor een dergelijke aanbouw van een schuur ook vergunning aangevraagd. Dat zou er op kunnen duiden dat (een gedeelte van) het gebouw waar deze schuur tegen is gebouwd ouder is dan de boerderij en bij de opstallen van de afgebrande voorganger van de boerderij behoort.*

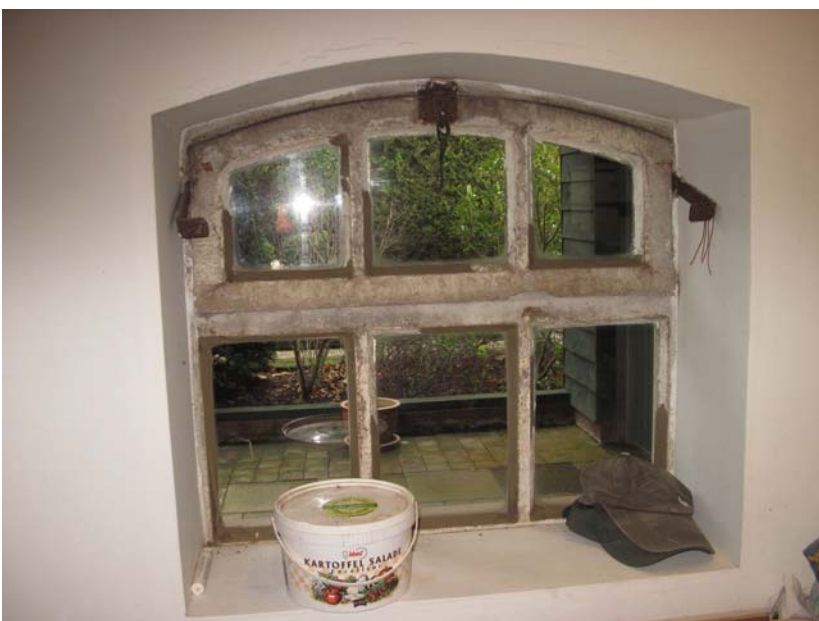
*Een betonnen stalvenster in de voormalige varkensstal. Dit venster is te openen voor ventilatie.*

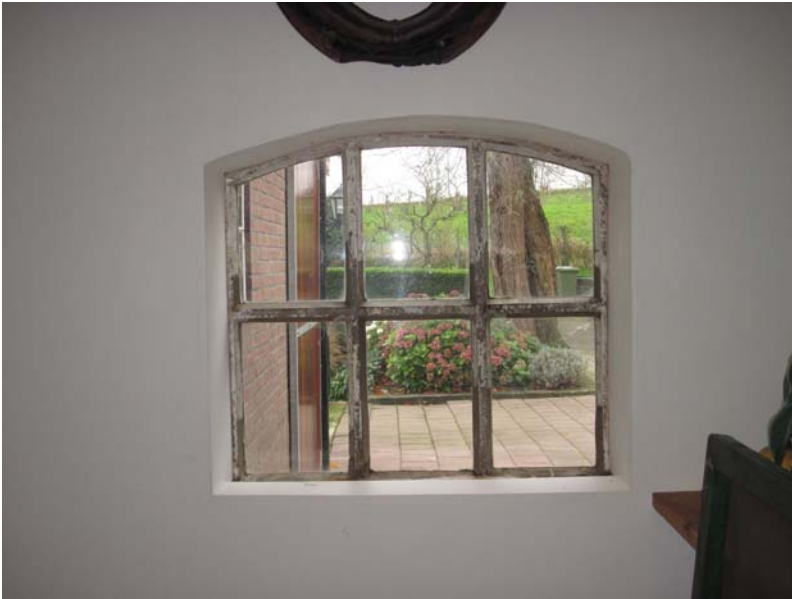
*Een betonnen stalvenster in de voormalige varkensstal.*

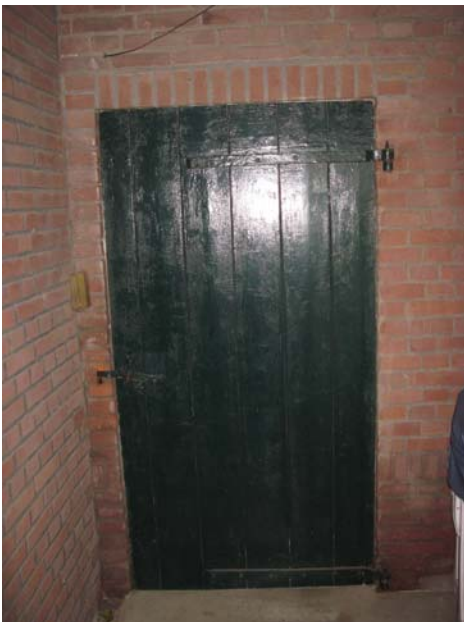
*Eén van de groepdeuren in de voormalige varkensstal. Mogelijk is de deur hergebruikt en afkomstig uit de boerderij.*

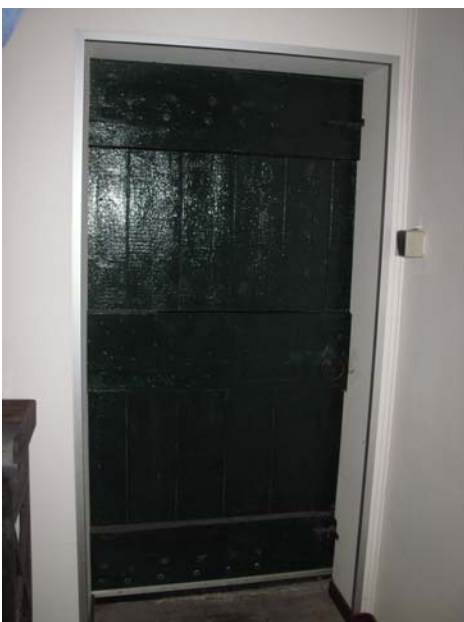
*De binnenzijde van de bovenstaande opgeklampte deur.*

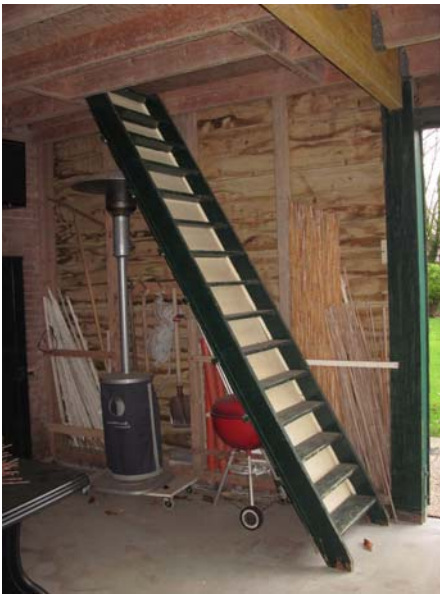
*De trap die toegang geeft aan de zolderverdieping van de voormalige varkensschuur is afkomstig uit de boerderij.<sup>12</sup>*

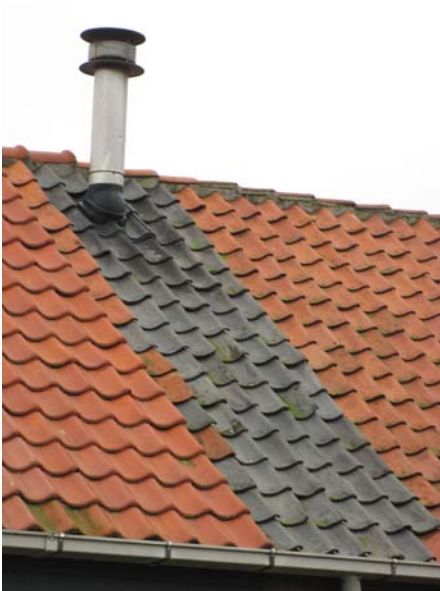
*Het dak van de voormalige varkensschuur is (op de foto v.l.n.r.) gedekt met verbeterde holle pannen, grijs gesmoorde holle pannen en rode holle pannen.*
