# BOUWHISTORISCHE QUICKSCAN

BOERDERIJ 'EBEN HAEZER'

LEKDIJK 7 TE LANGERAK

### Lekdijk 7 te Langerak

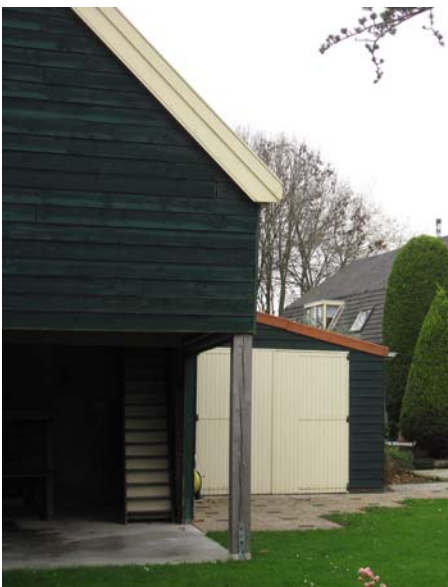
*De hooitas is gebouwd op de originele poeren.<sup>13</sup>*

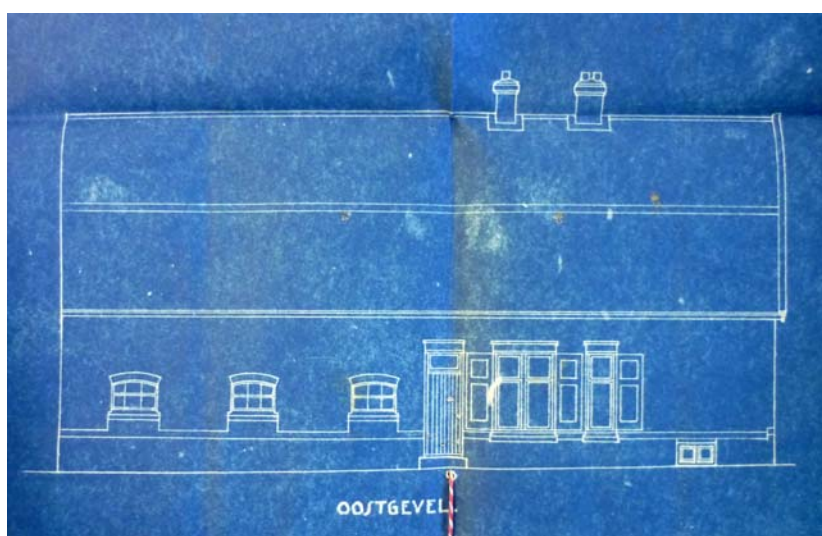
*Uitsnede van de bouwtekening uit 1926: de linker zijgevel.*

*Ook deze gevel komt nagenoeg nog overeen met de huidige gevelbeeld. De verdeling van de vensters is ongewijzigd en ook hier is de ornamentiek van de rollagen terug te zien.*
