VERKENNEND BODEMONDERZOEK (NEN 5740)  
EN VERKENNEND ONDERZOEK ASBEST IN BO-  
DEM (NEN 5707)

OPPERSTOK 6

TE STREEFKERK

| <b>Rapportnummer</b> | 14045430 |

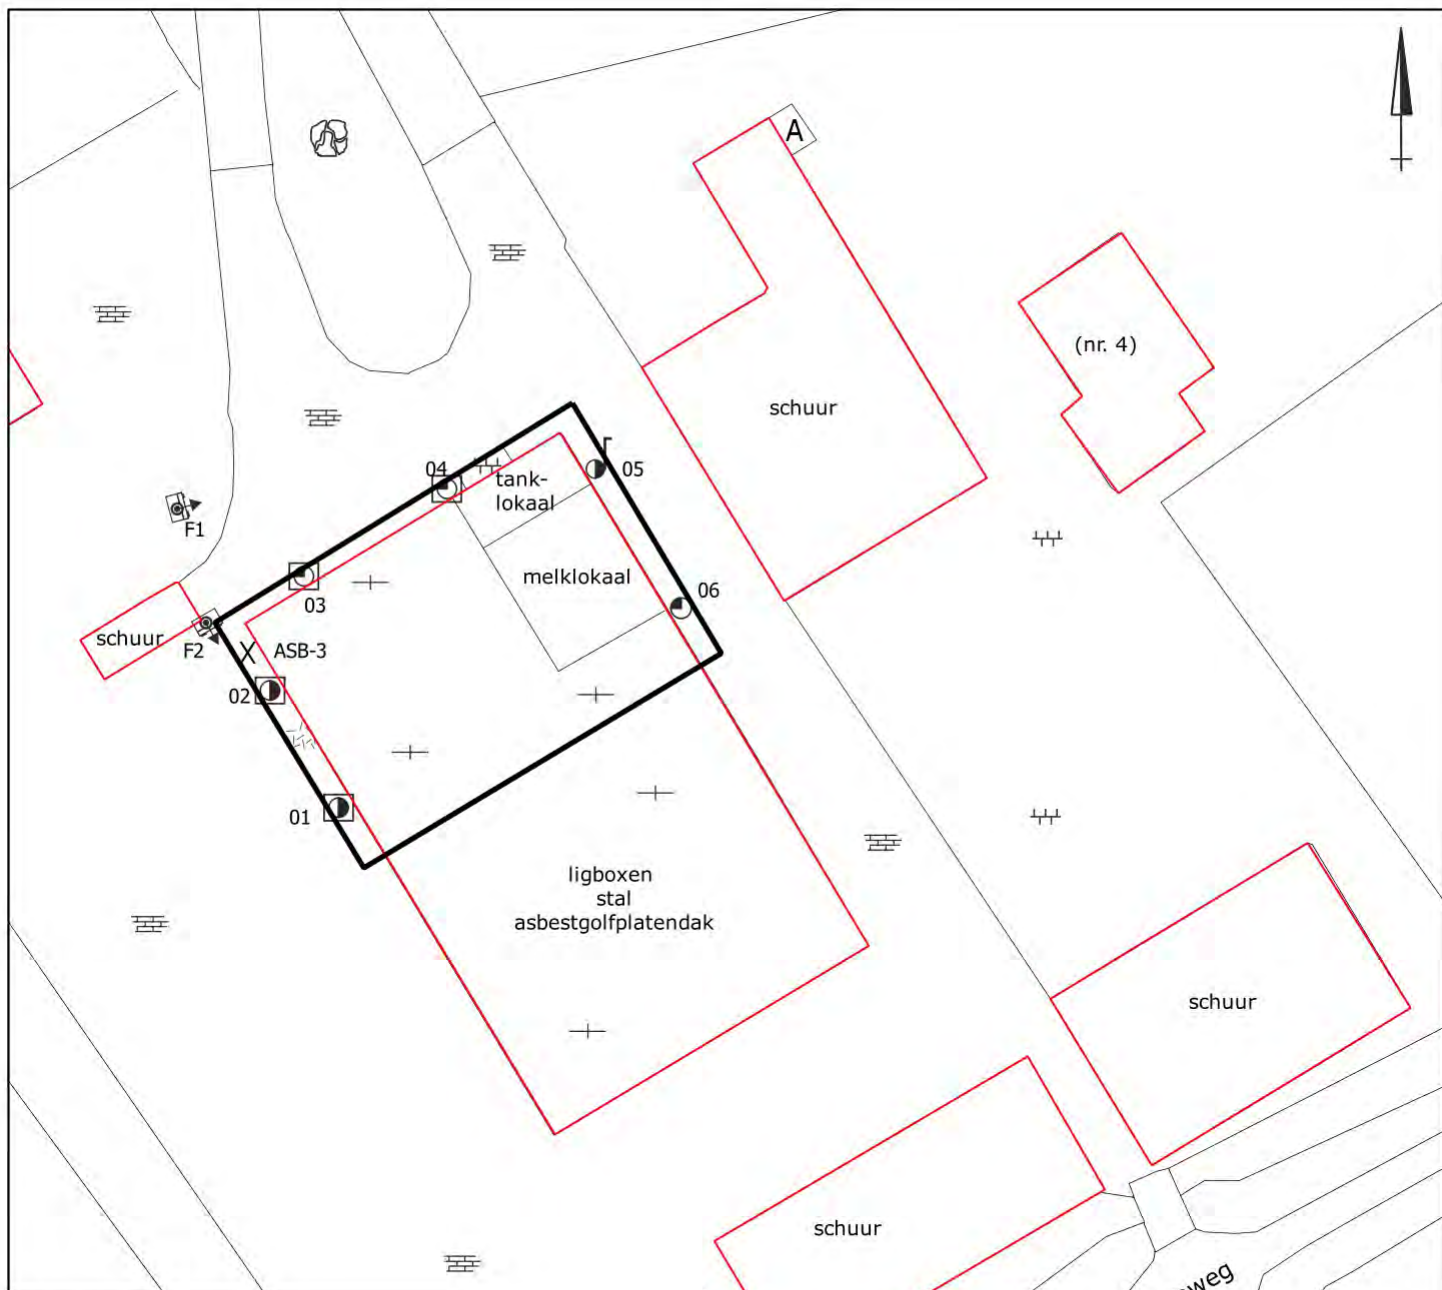
BIJLAGE: 2a

De bovengrond is plaatselijk zwak puinhoudend en lokaal is een puinfundatie aangetroffen. Tijdens de inspectie zijn er 2 stukjes asbestverdacht plaatmateriaal ter plaatse van boring 01 (traject 0,0-0,4 m -mv), aangetroffen.

- Boring tot 1,5 m -mv
- Boring tot 2,0 m -mv
- Peilbuis
- Asbestgat + boring tot 1,5 m -mv
- Asbestgat + boring tot 2,0 m -mv
- Braak
- Puinverharding
- Klinkers
- Tegels
- Beton
- Fotoname
- A** Locatie verwijderde bovengrondse olietank (1.000 l.) in lekbak
- X** Asbest verdacht plaatsmateriaal | op maaiveld
- Bebouwing
- Locatiegrens

Gelet op het aangetroffen asbesthoudende plaatmateriaal adviseert Econsultancy een nader onderzoek asbest in bodem (NEN 5707) uit te voeren ter plaatse van boring 01.

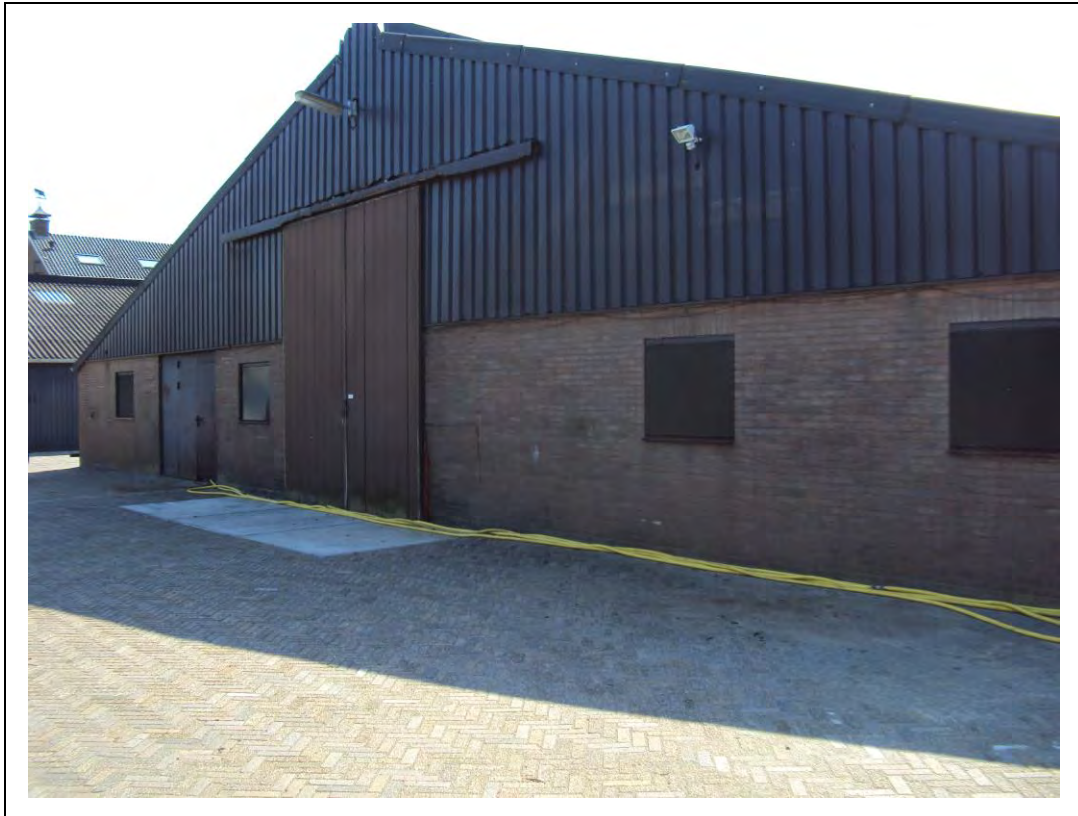
Foto 1.

In bijlage 2a is de huidige situatie op een locatieschets weergegeven. Bijlage 2b bevat enkele foto's van de onderzoekslocatie.
