NADER BODEMONDERZOEK

OPPERSTOK 6

TE STREEFKERK

GEMEENTE MOLENWAARD

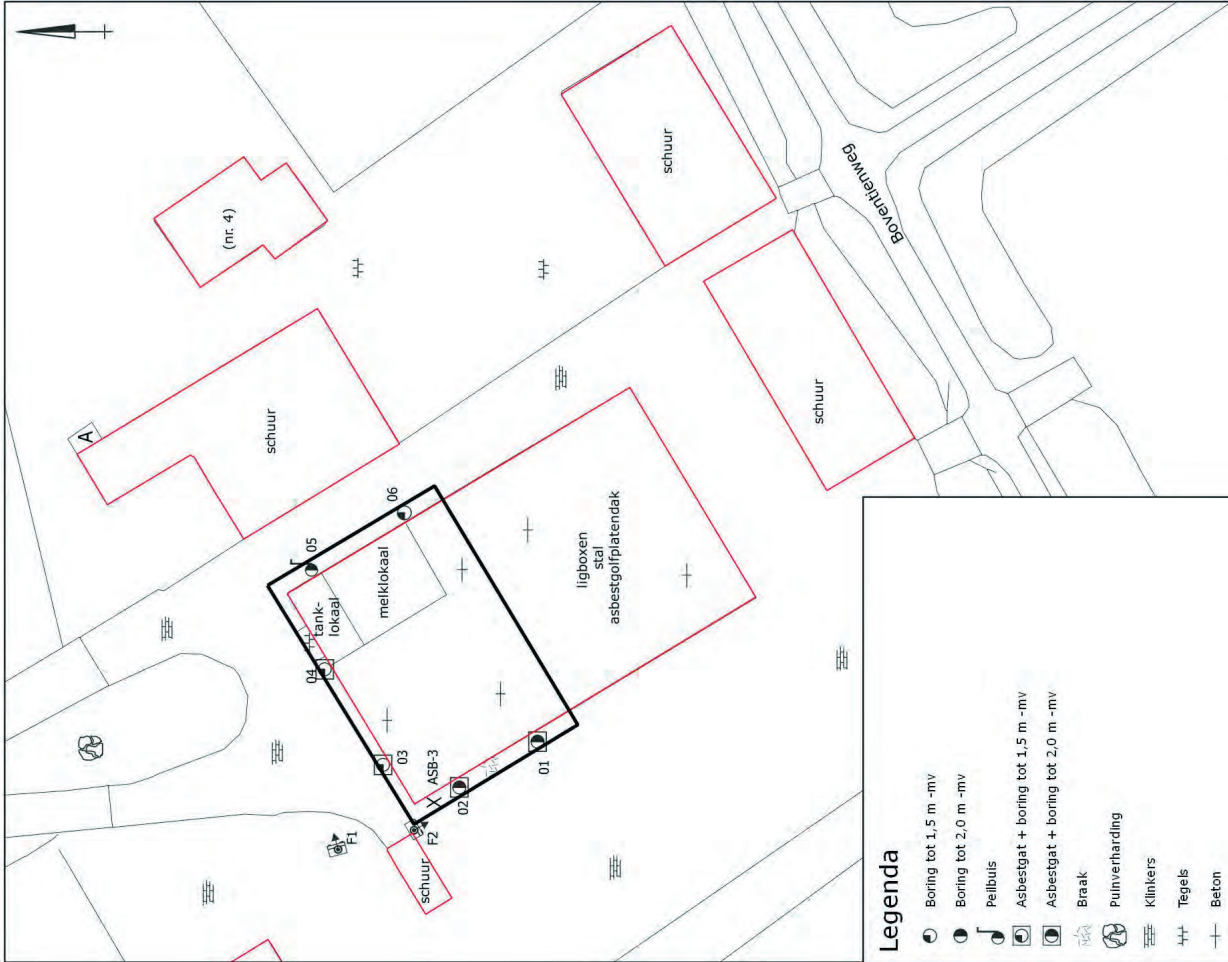
**Titel:** locatieschets

In bijlage 2a is de huidige situatie op een locatieschets weergegeven. Bijlage 2c bevat enkele foto's van de onderzoekslocatie.
