**VERKENNEND BODEMONDERZOEK  
KERKSTRAAT 8A  
GROOT-AMMERS**

**DS MILIEU-CONSULT BV  
RAPPORT NR. 13.07.064  
9 AUGUSTUS 2013**

**Opdrachtgever: Herkon B.V.**

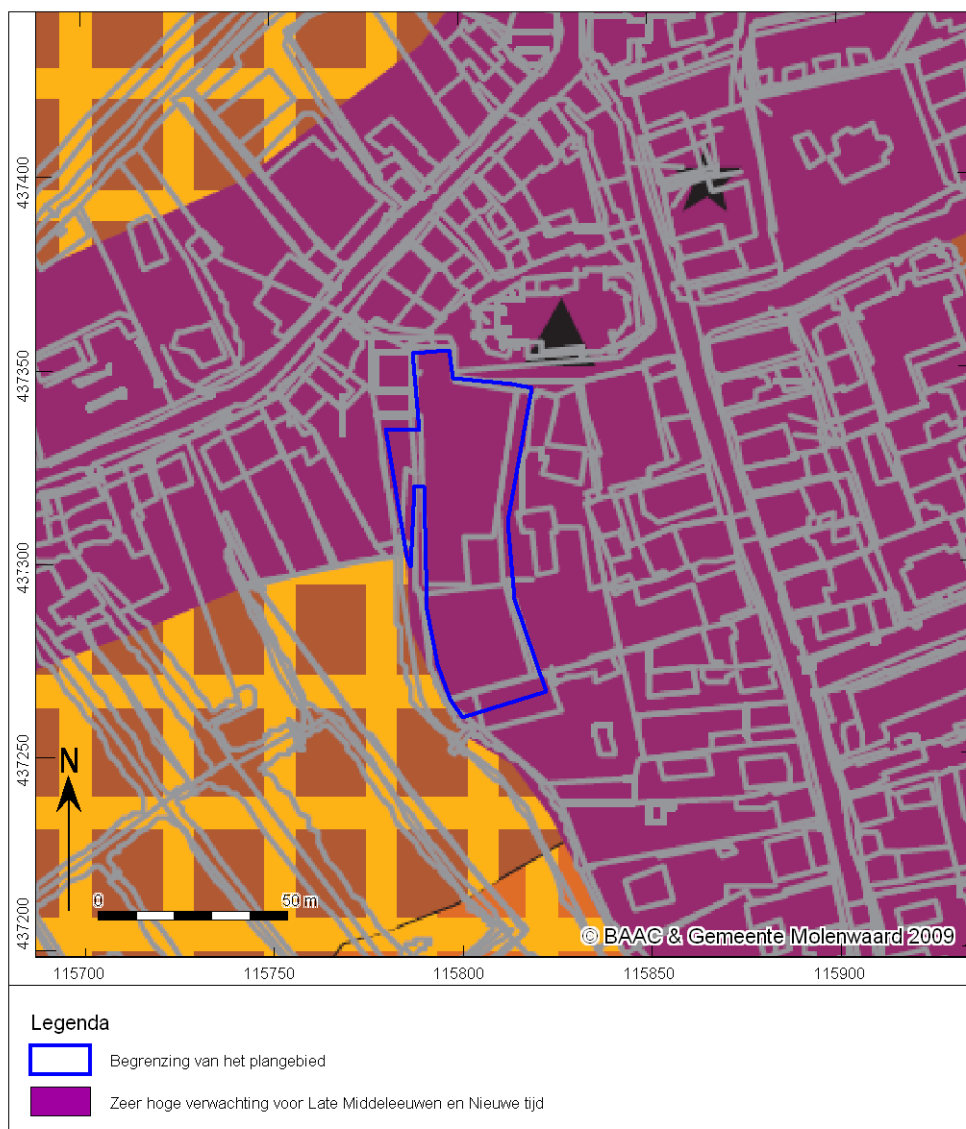
*Afb. 4 Locatie van het plangebied op de archeologische beleidsadvieskaart van de Gemeente Molenwaard (voorheen Liesveld)*

| Bron | Verwachting | Toelichting |
|---|---|---|
| Gemeentelijke beleidskaart | Zeer hoge archeologische verwachting uit de Late Middeleeuwen en Nieuwe tijd (afb. 4) | Gebaseerd op de ligging van het plangebied in de historische kern. |

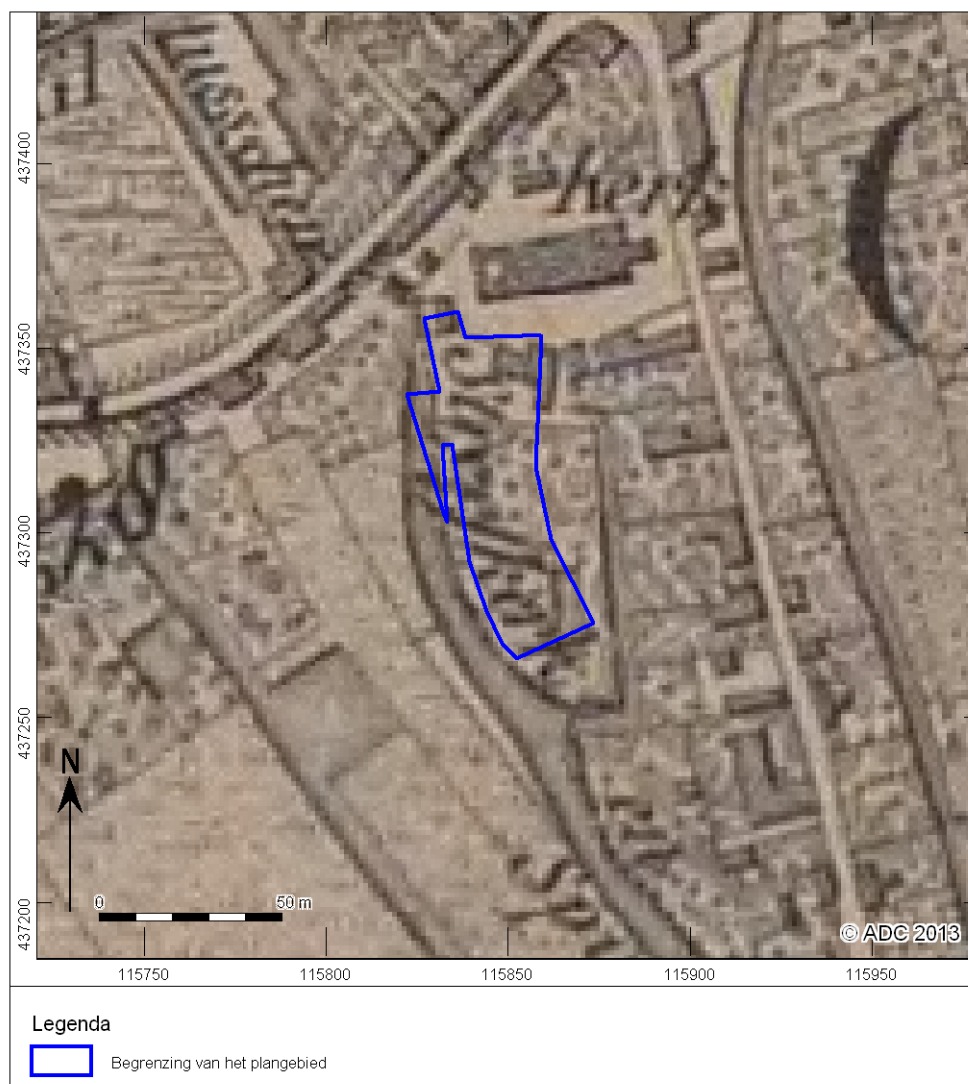
*Afb. 5 Het plangebied op de rivierenkaart uit 1830-1842*

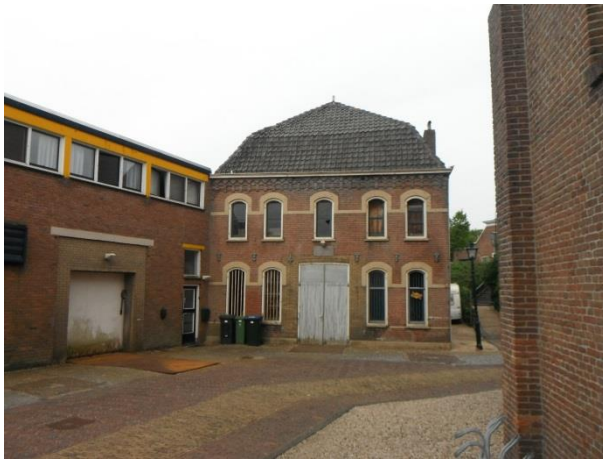
Te renoveren woning (bouwjaar 1894)

In het plangebied is een woning aanwezig uit 1894, welke in zeer slechte staat is (zie ook de foto's in bijlage B1-3). Enkele daklijsten zitten los of sluiten niet meer goed op elkaar aan, er liggen veel dakpannen scheef (of ontbreken geheel), en er zitten scheuren in de muren.

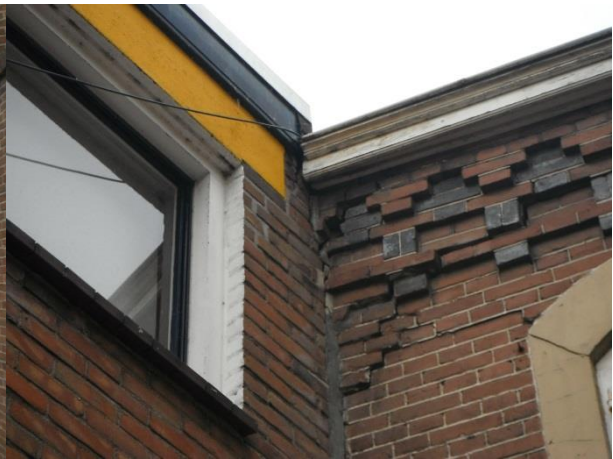
Dakrand die slecht aansluit, en scheuren in muur

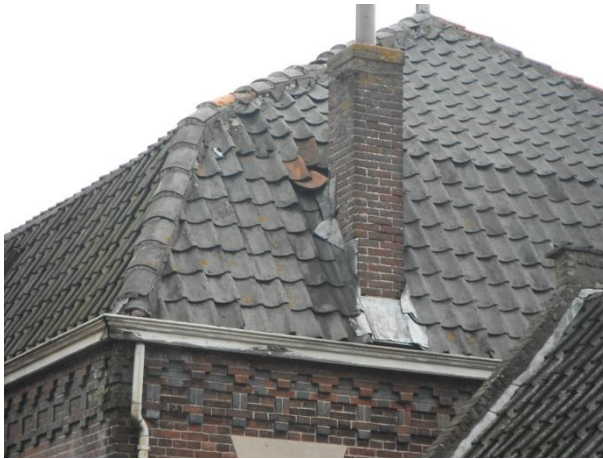
Het huis is in slechte conditie

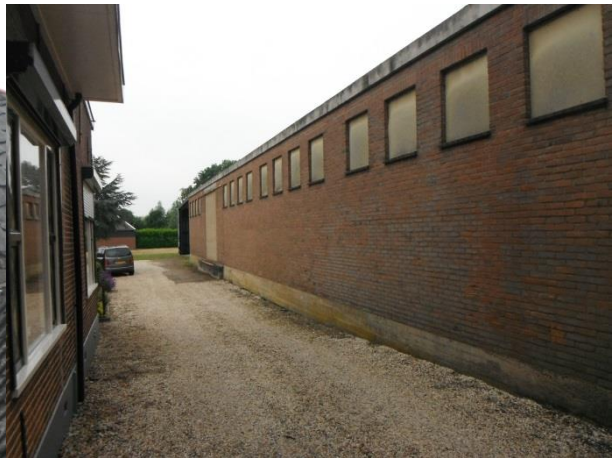
De loods richting het zuiden gezien (bj. 1962)

Aan de woning vastgebouwd is een lange loods, die van binnen volledig geïsoleerd is (vanwege voormalig gebruik als koelcel). De buitenmuren van deze loods zijn in goede staat, op een recente brede scheur aan de westzijde na. Achter de gemetselde muur bevindt zich een open spouw. De dakrand is van beton. Achter de loods bevindt zich nog een uit metaal opgetrokken stalling.

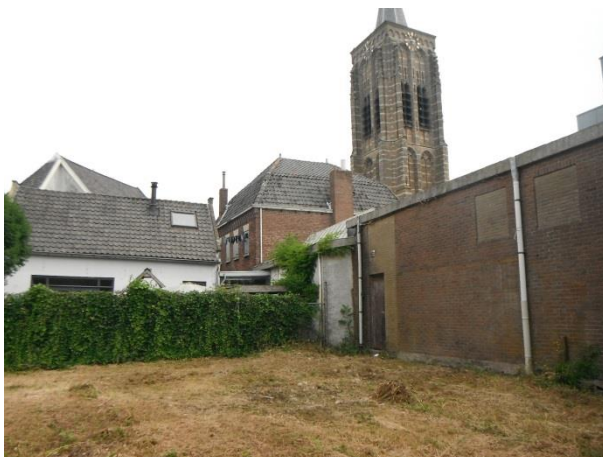
Achterzijde loods met zicht op woning en grasland

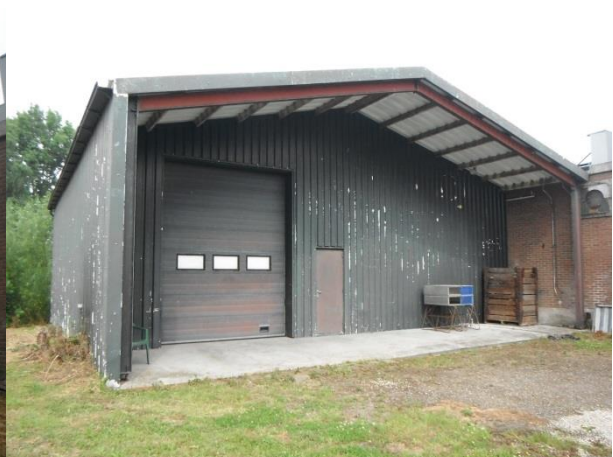
Later aangebouwde stalling onderin het plangebied

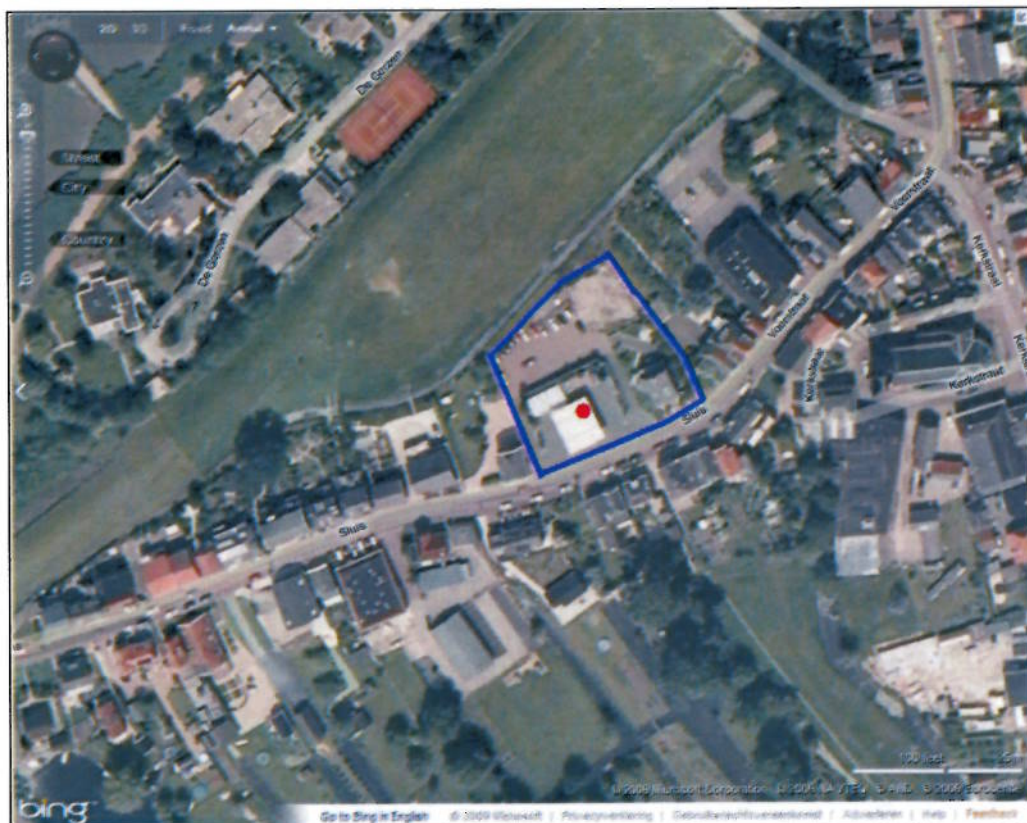
Figuur 3.1 Overzicht van het tankstation (blauw), het vulpunt (rode stip)  
Bronafbeelding: Bing Maps

Het LPG-tankstation Autofood Mons BV is gevestigd aan Sluis 18 te Groot-Ammers (zie figuur 3.1).
