**Asbestinventarisatie Type-A (Volledig)  
conform SC-540 ten behoeve van  
omgevingsvergunning/sloopmelding**

**Risicobeoordeling ten behoeve van sloop en  
verbouw (SMA-rt)**

**Gemeenschapshuis 't Trefpunt gelegen aan  
Koningin Wilhelminalaan 1 te Oud-Alblas**

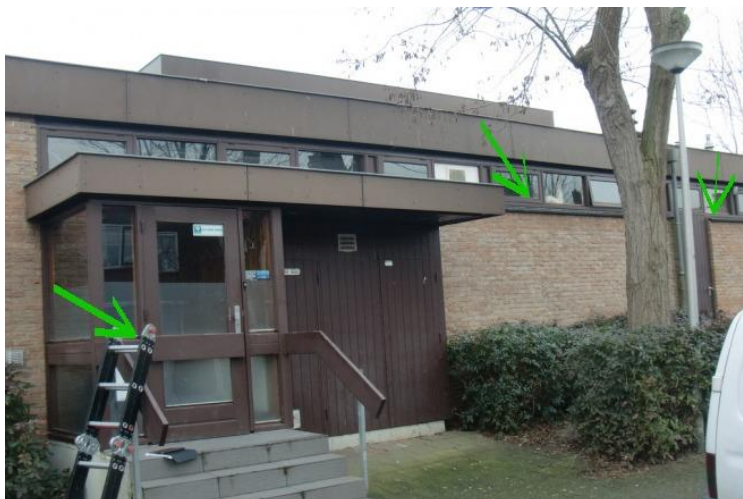
| Nummer bron: | 2 |

| Omschrijving toepassing: | kit |
| Plaats in ruimte(n): | kozijn uitgang oost tussen beglazing en metalen strip |
| Analyseresultaten: | Niet aantoonbaar |

De asbestverdachte toepassing blijkt na analyse niet asbesthoudend te zijn.

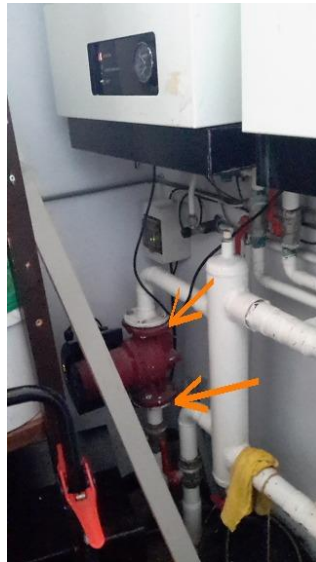
| <b>Nummer bron:</b> | <b>3</b> |

\* In de cv-ruimte zijn tussen de flenzen twee pakkingen bevestigd. De pakkingen zijn kleiner dan de flenzen en is hierdoor niet direct waarneembaar en te bemonsteren in gebruikte staat bij onderhavige asbestinventarisatie type A. De pakkingen dienen tijdens een type B inventarisatie te worden bemonsterd.

| Omschrijving toepassing: | pakking |
| Plaats in ruimte(n): | CV-Ruimte |
| Bevestigingsmethode: | geklemd tussen flenzen |
| Matrix: | niet-hechtgebonden |
| Risicoklasse: | asbestverdacht |

\* Geadviseerd wordt om het type B onderzoek voorafgaand aan de sloop uit te voeren.

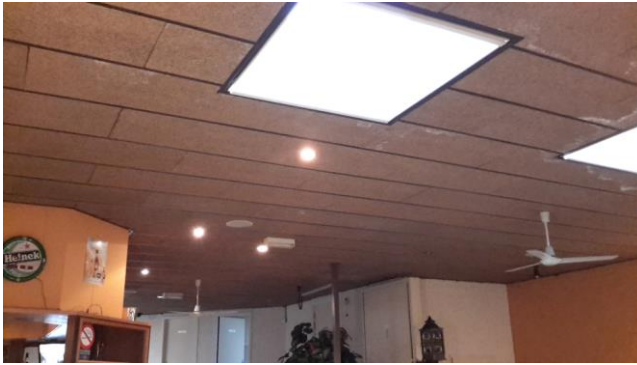
\* In het gebouw is een systeemplafond aanwezig, het systeemplafond is op verschillende plaatsen zeer moeilijk open te maken zonder de platen (ernstig) te beschadigen. Er is dan ook steekproefsgewijs boven het plafond gekeken. Geadviseerd wordt om tijdens een type B inventarisatie enkele aanvullende platen er uit te halen en daarboven te inspecteren. Boven de aanwezige vaste plafonds dient eveneens nog een onderzoek plaats te vinden;

| Niet onderzochte locatie | Verwachte asbesthoudende toepassing | Foto nr. |
|---|---|---|
| De ruimten boven de plafonds | plaatmateriaal | F01 |

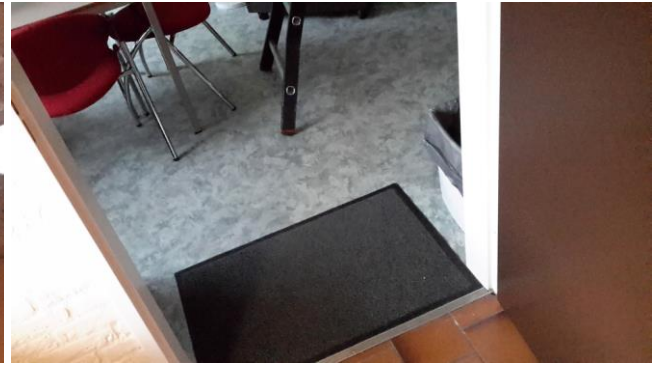
| Niet onderzochte locatie | Verwachte asbesthoudende toepassing | Foto nr. |
|---|---|---|
| Onder de vaste vloerbedekking | lijmlagen, zeil en vinyltegels | F02 |

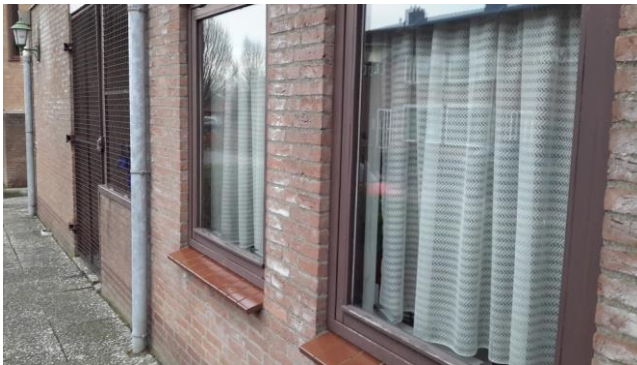
| Niet onderzochte locatie | Verwachte asbesthoudende toepassing | Foto nr. |
|---|---|---|
| Spouwmuren | plaatmateriaal | F03 |

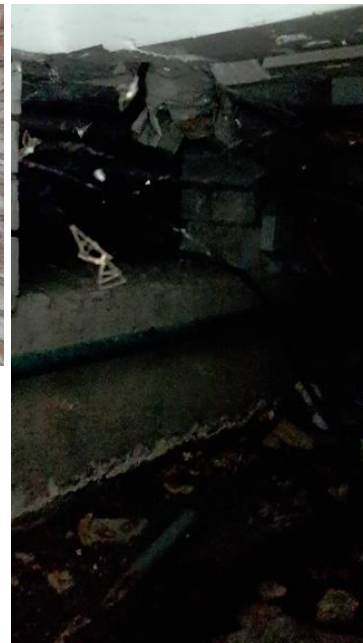
| Niet onderzochte locatie | Verwachte asbesthoudende toepassing | Foto nr. |
|---|---|---|
| Ruimte onder de begane grondvloer | buis en plaatmateriaal | F04 |

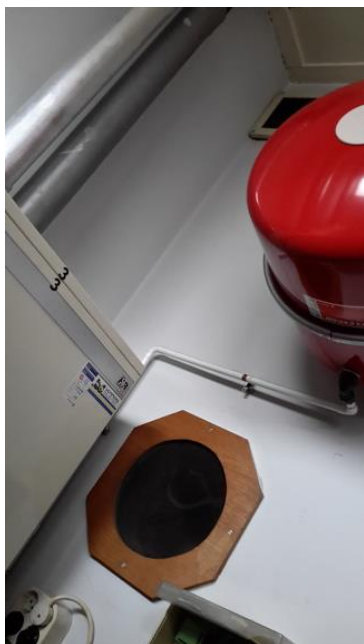
| Niet onderzochte locatie | Verwachte asbesthoudende toepassing | Foto nr. |
|---|---|---|
| Koven en/of schachten zijn niet inwendig onderzocht | buis en plaatmateriaal | F05 |

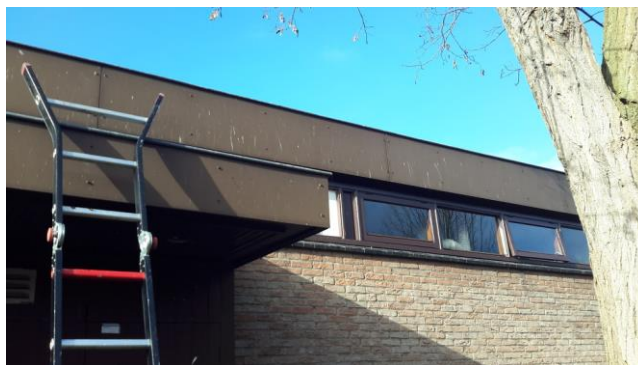
| Niet onderzochte locatie | Verwachte asbesthoudende toepassing | Foto nr. |
|---|---|---|
| Ruimte achter de gevelpanelen en aftimmeringen | kit en plaatmateriaal | F06 |

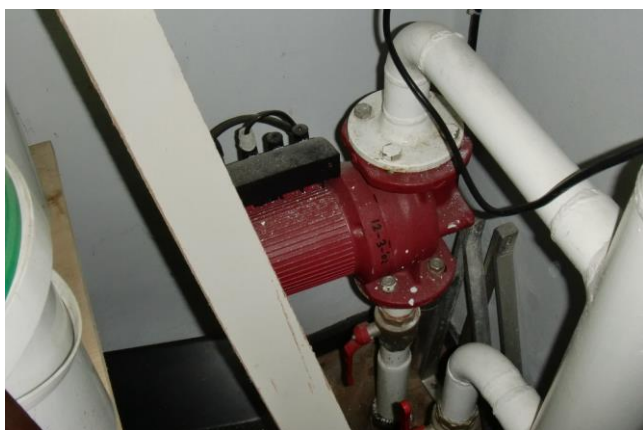
| Niet onderzochte locatie | Verwachte asbesthoudende toepassing | Foto nr. |
|---|---|---|
| De pakkingen in de c.v. ruimte | Pakkingen | F07 |

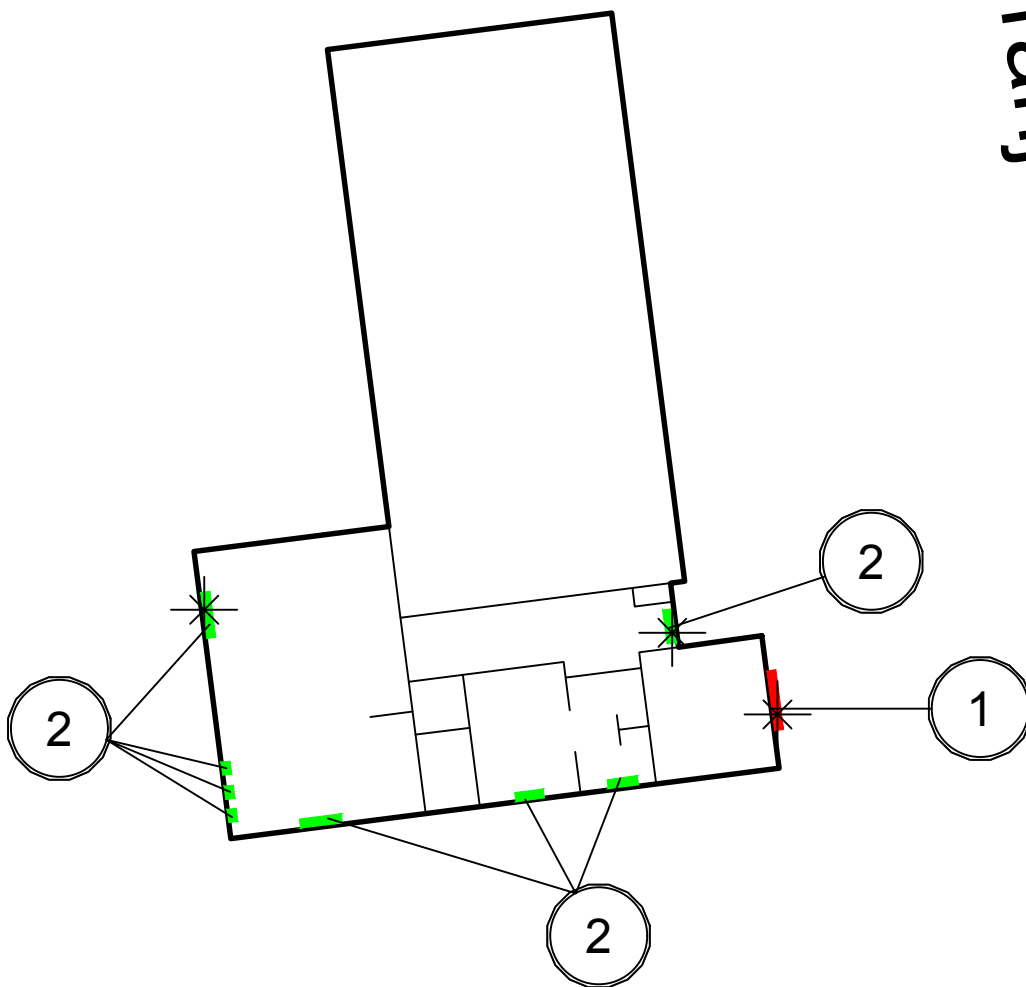
**Bijlage 11:      Plattegrond onderzoekslocatie**

In bijlage 11 is een overzicht opgenomen van de aangetroffen toepassingen, ingetekend op de plattegrond van de onderzoekslocatie. Van elke bron is middels kleurcodering de asbesthoudendheid aangegeven, te weten;

De ruimten die tijdens het onderzoek niet bereikbaar en/of niet toegankelijk zijn, zijn op de plattegrond, in bijlage 11, aangegeven met code NT (Niet Toegankelijk).
