## AANPASSING BEDRIJFSTERREIN EN GEBOUWEN - RANDWEG 3 - STREEFKERK

## VERKENNEND BODEM- EN ASBEST IN PUINONDERZOEK

### Randweg 3

kenmerk PJ Milieu BV: 1563101A

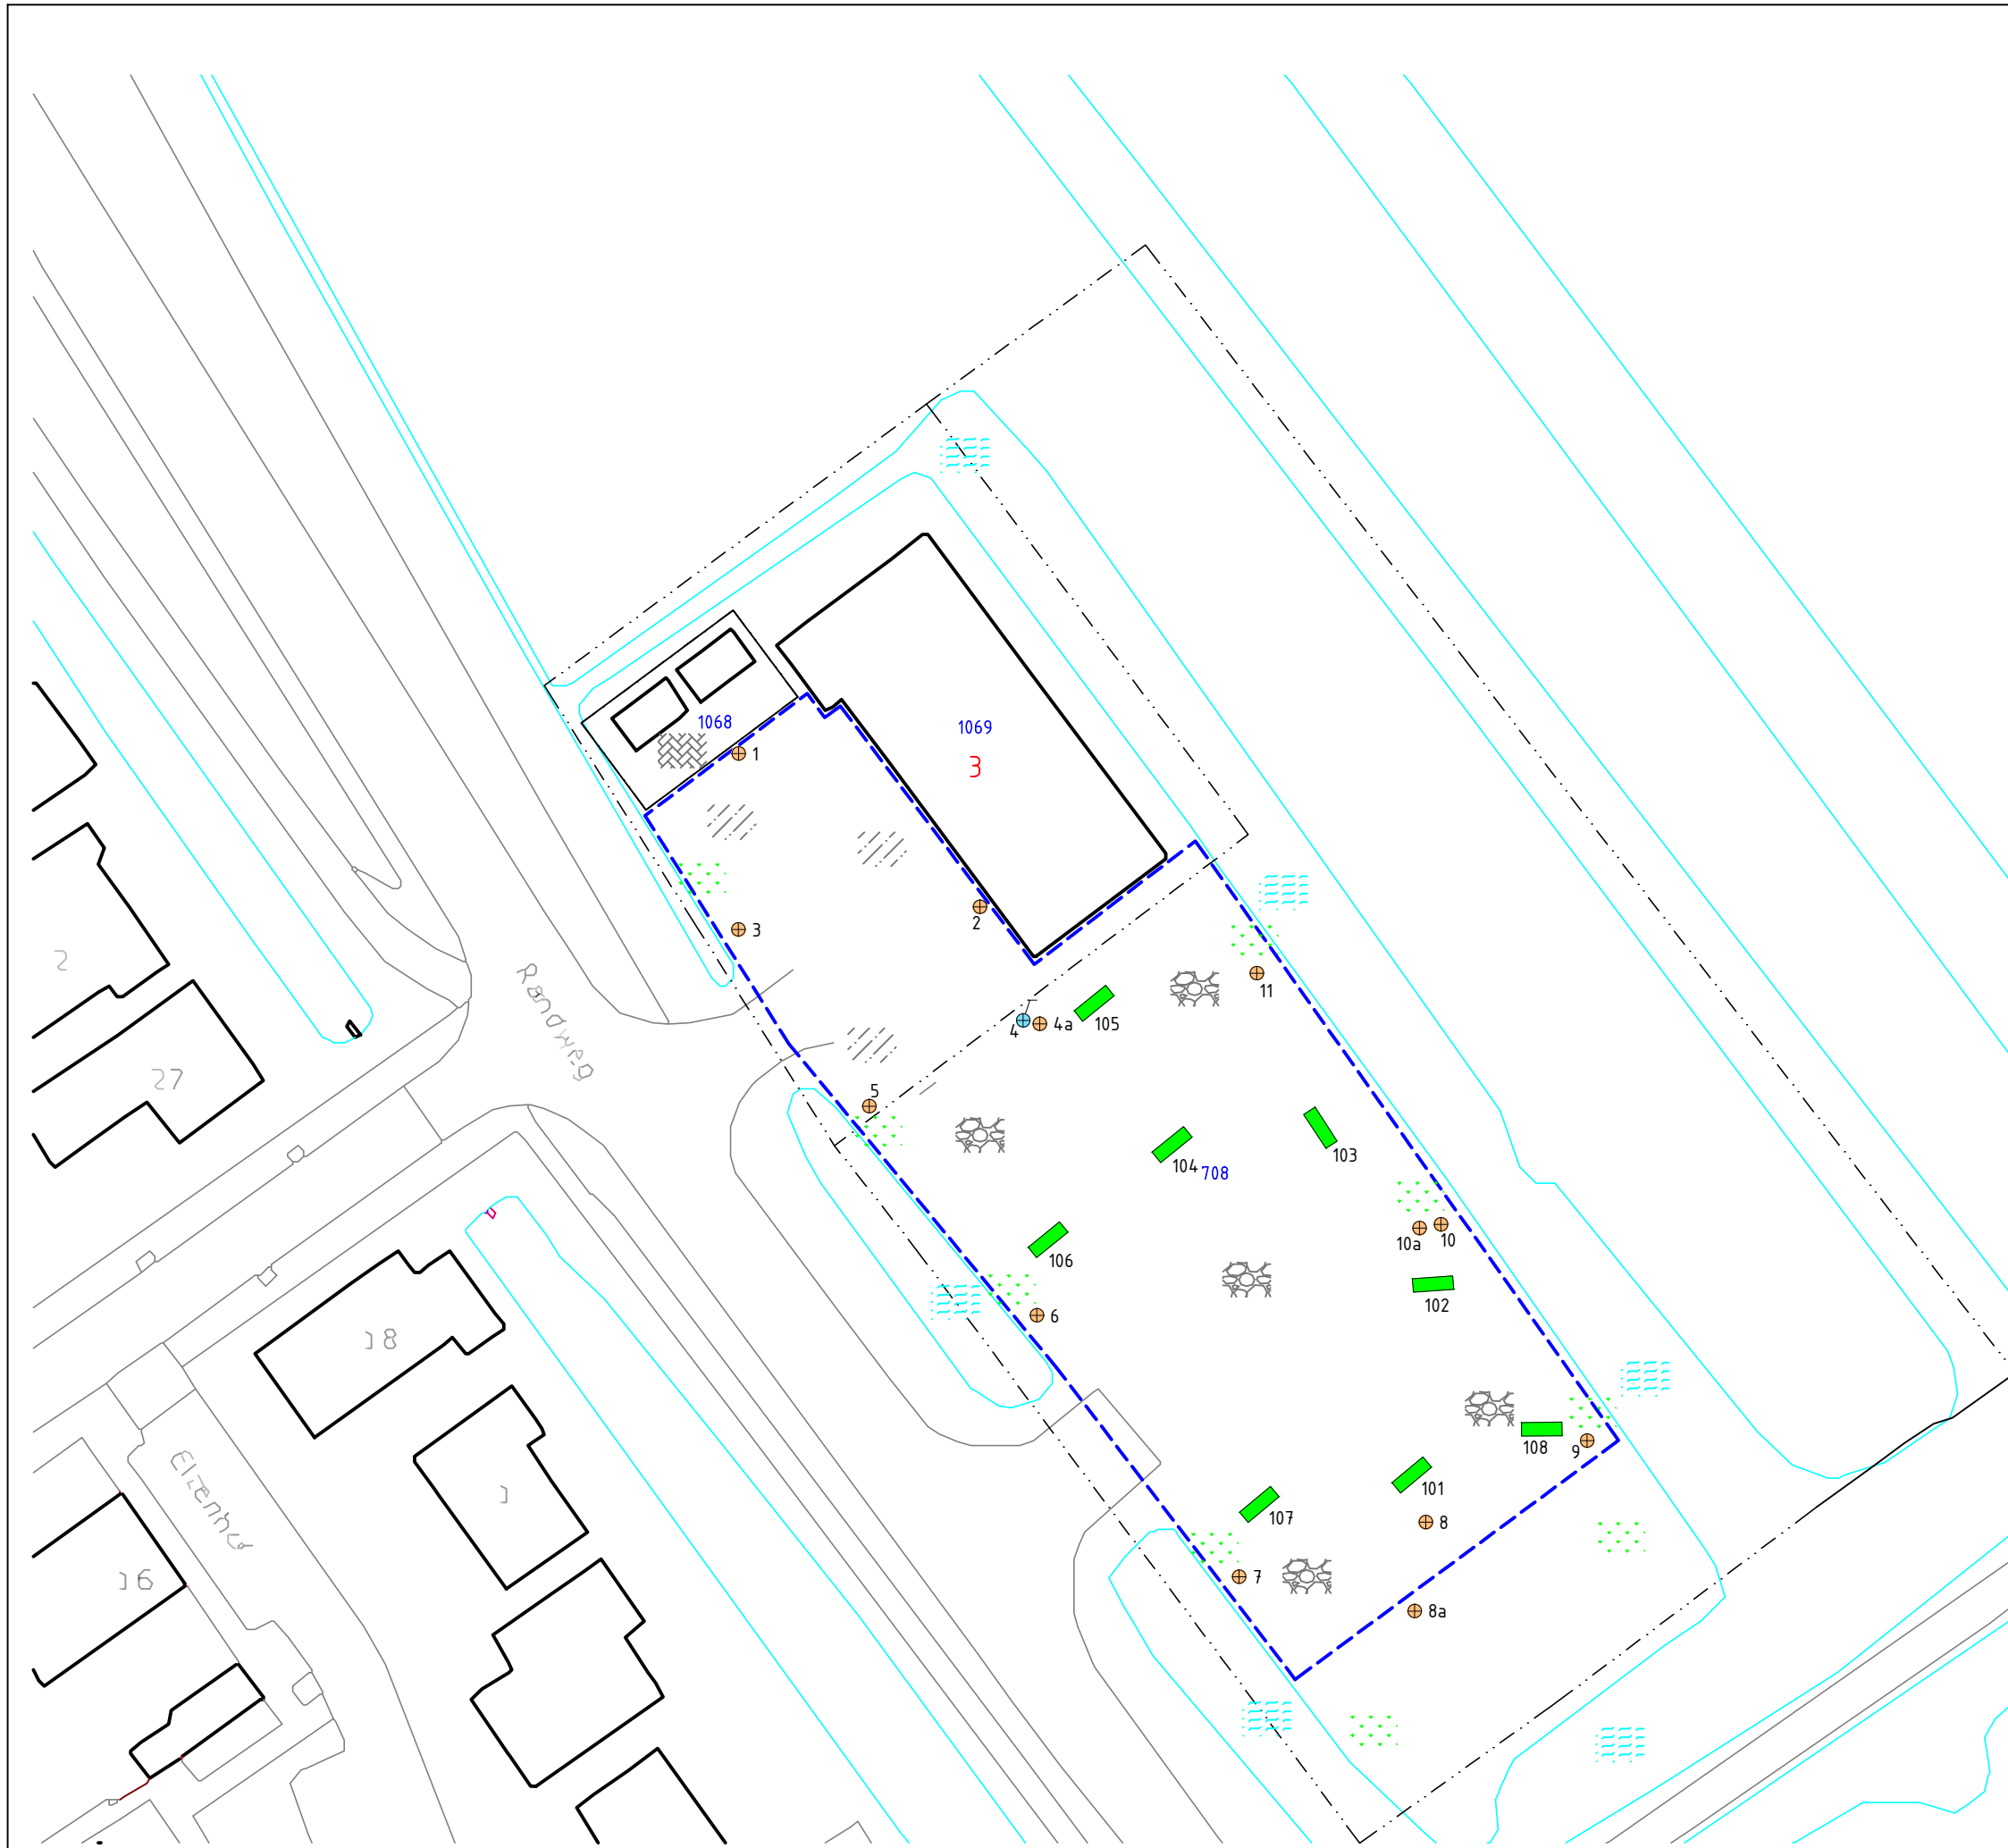
- Boring
- Peilbuis
- Sleuf
- Huisnummer
- Perceelsnummer
- Onderzoekslocatie
- Bebouwing (buitenmuur)
- Perceelsgrens (Kadaster)
- Topografie
- Puin
- Asfalt
- Klinkers
- Groenstrook
- Water
