VERKENNEND BODEMONDERZOEK

MELKWEG

TE BLESKENSGRAAF

| <b>Rapportnummer</b> | 15083977 |

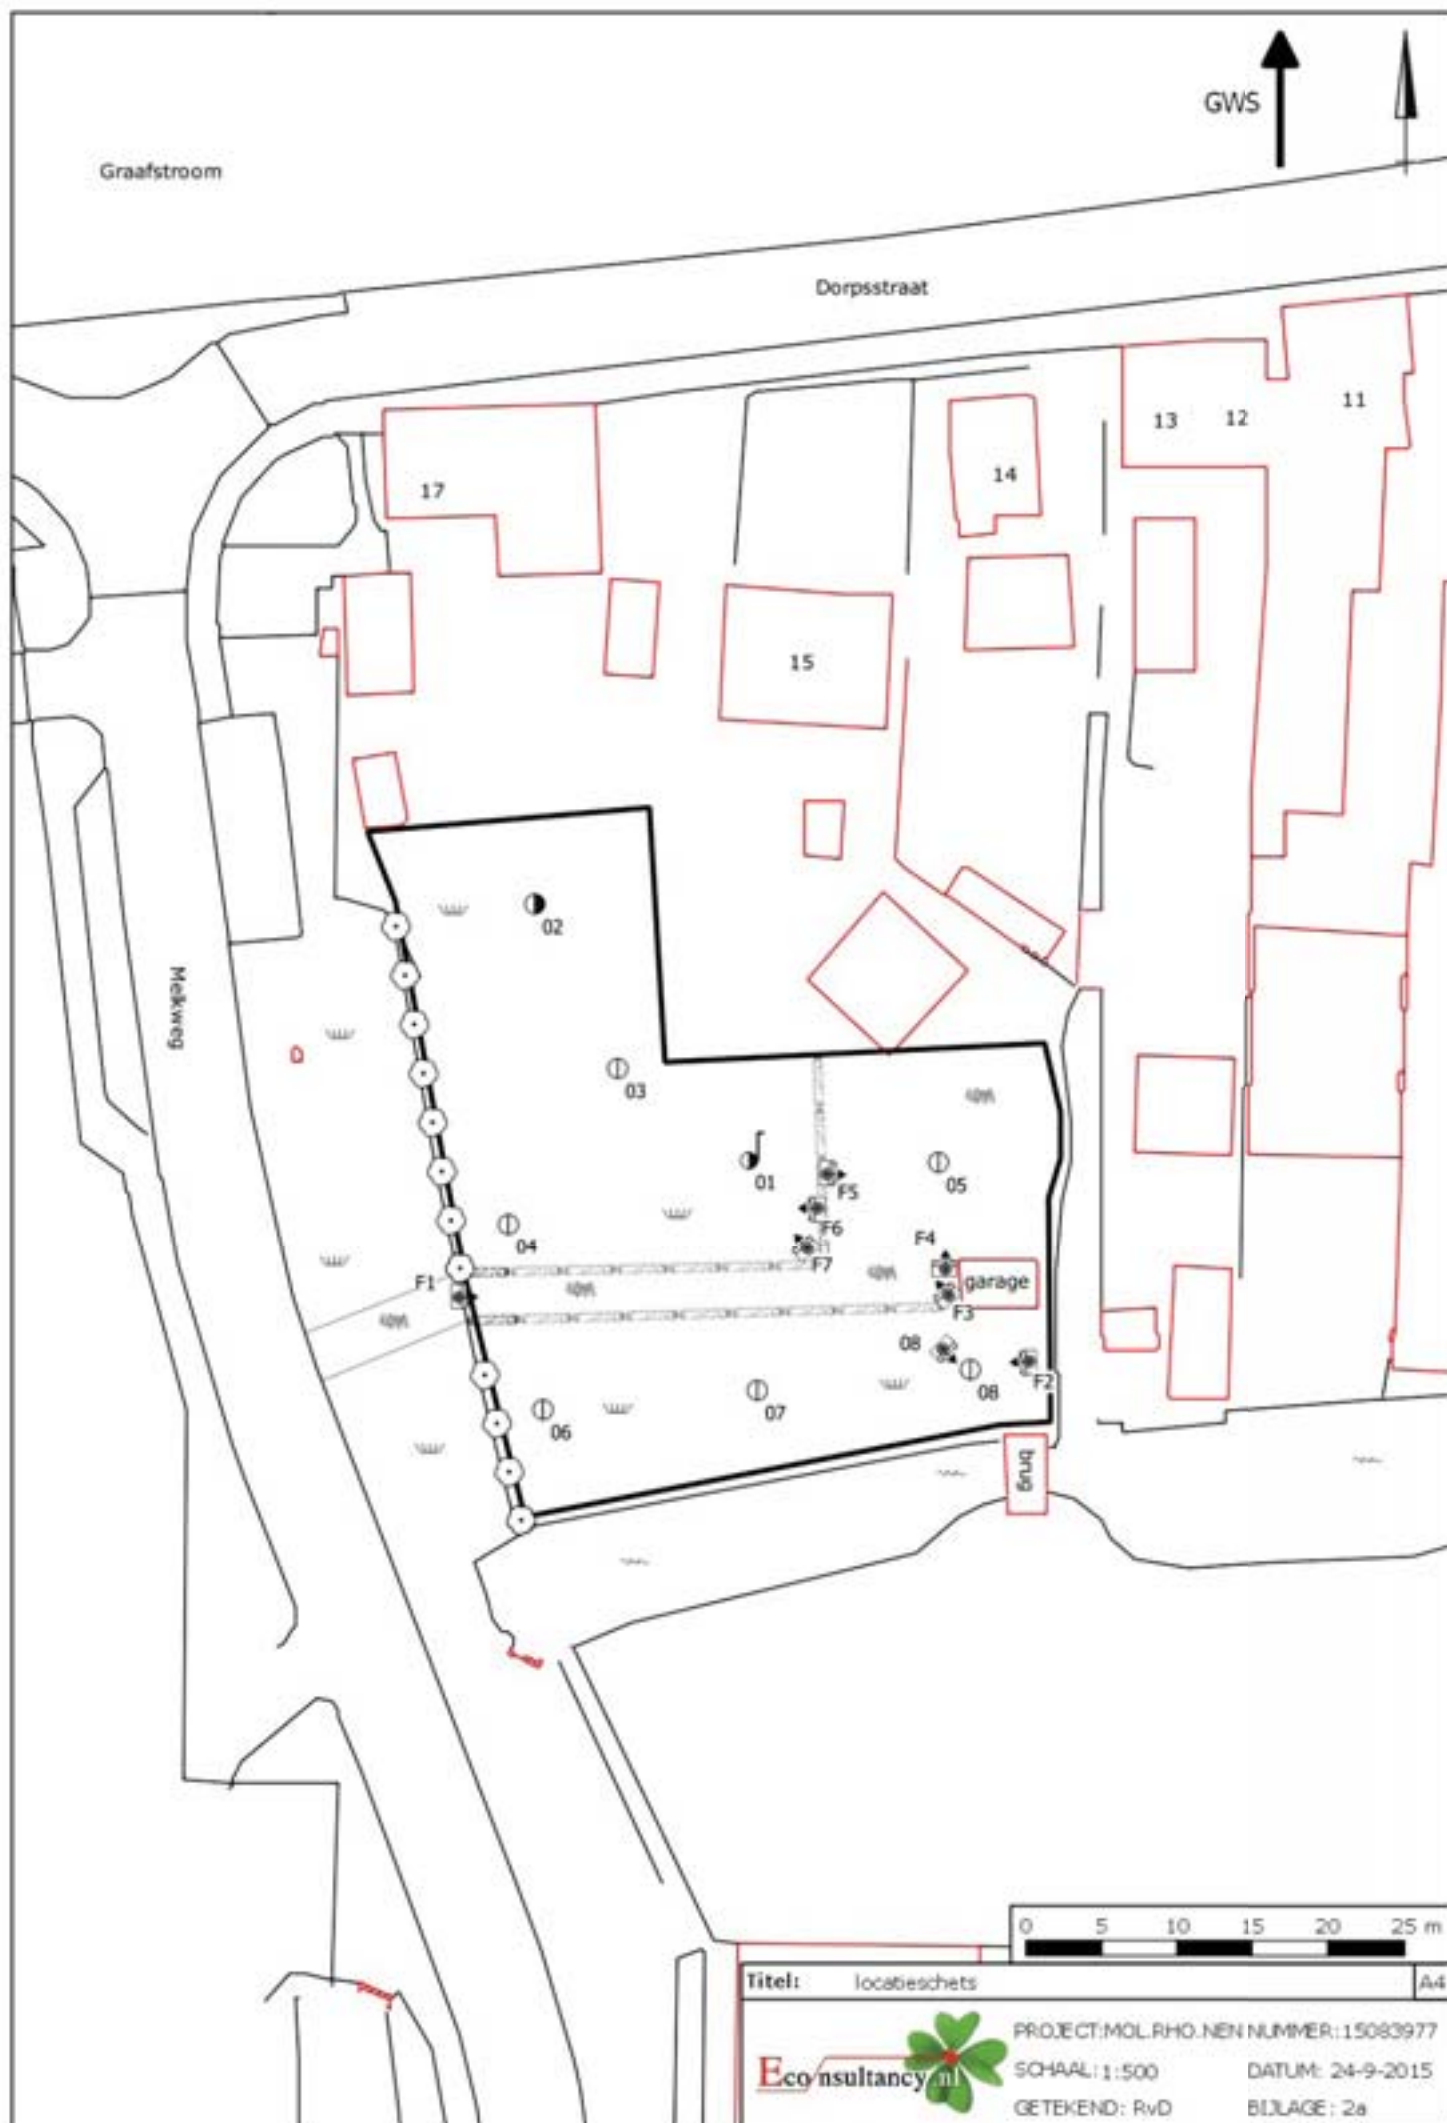
Titel: locatieschets A4

In bijlage 2a is de huidige situatie op een locatieschets weergegeven. Bijlage 2b bevat enkele foto's van de onderzoekslocatie.

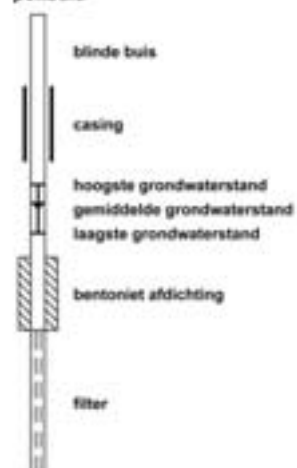
**Boring: 01**

Centraal op de onderzoekslocatie is een peilbuis (filterstelling 1,8-2,8 m -mv) geplaatst. De filterstelling is bepaald op basis van de grondwaterstand, zoals deze tijdens de veldwerkzaamheden op 14 september 2015 is ingeschat. Het onderste gedeelte van de peilbuis (het peilfilter) is geperforeerd en de ruimte tussen de wand van het boorgat en het peilfilter is opgevuld met filtergrind. Boven het filtergrind is een laag zwelklei aangebracht, zodat er géén verontreinigingen van bovenaf in de peilbuis kunnen migreren. De peilbuis is direct na plaatsing afgepompt en na een wachttijd van minimaal een week is het grondwater bemonsterd.

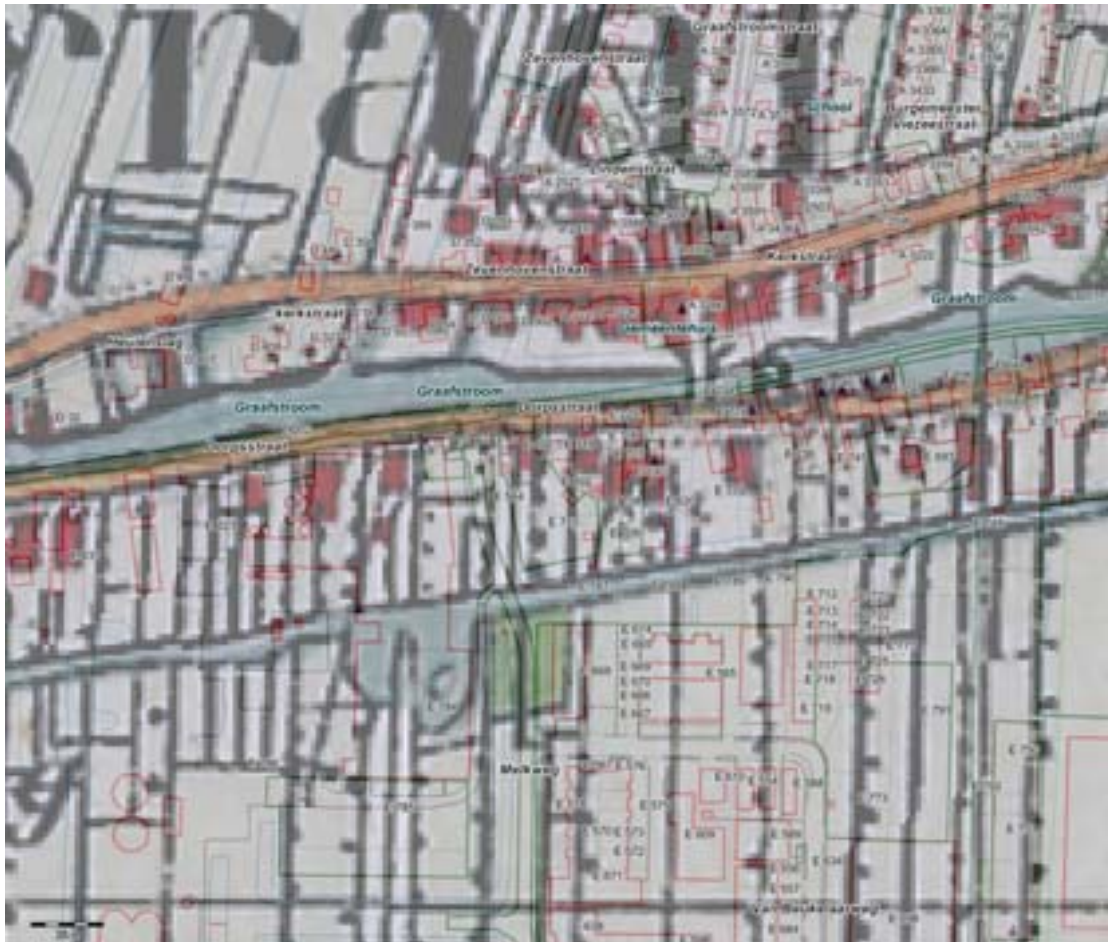
Kaart uit 1925, denk aan voormalige sloten en boomgaarden.

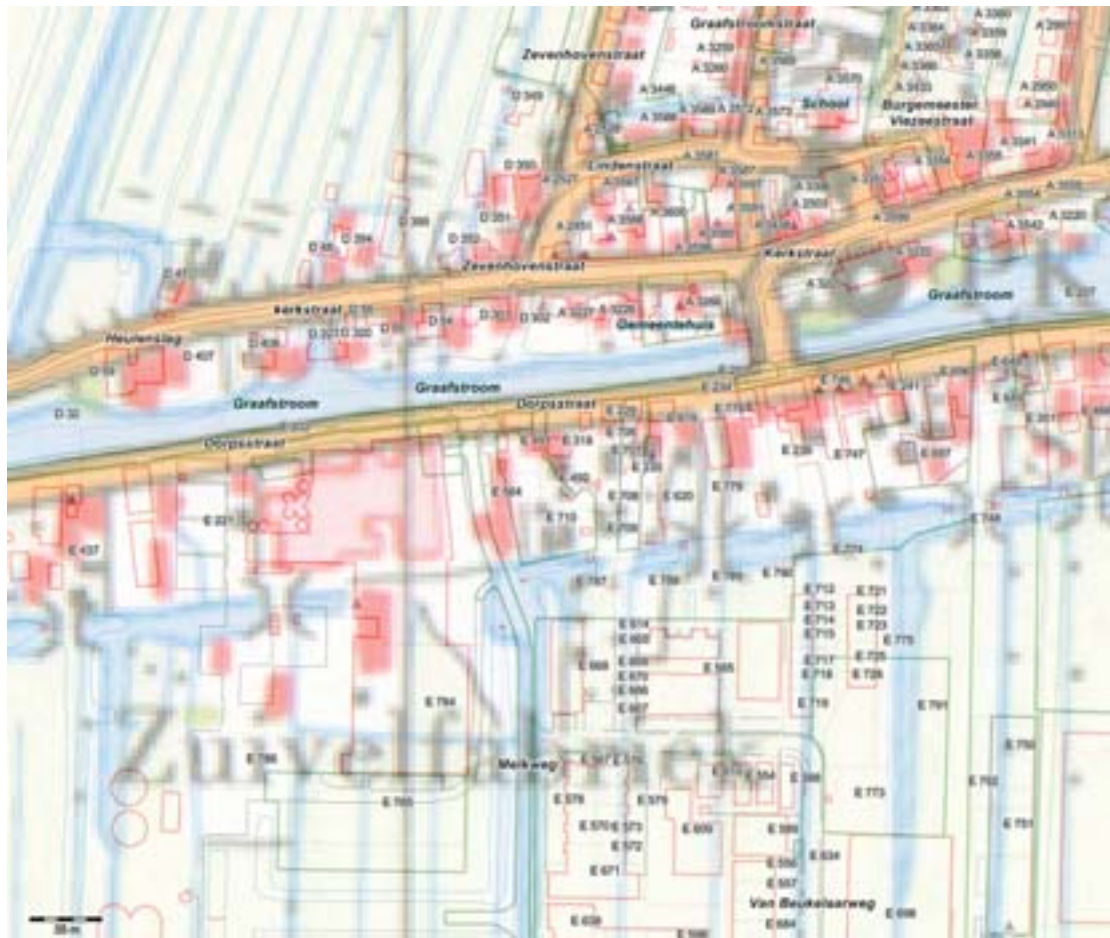
Kaart uit 1967, denk aan voormalige sloten en boomgaarden.
