### Akoestisch onderzoek

Wegverkeerslawaaï woning aan de Hofwegen 5 te Bleskensgraaf

| projectnummer | 14.690 |

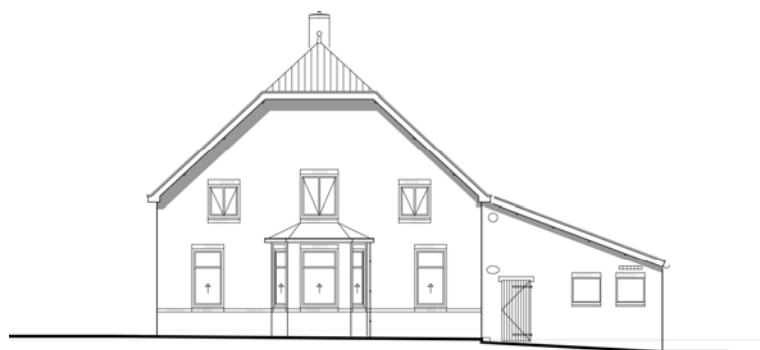
*Tekening van de voorgevel in de huidige toestand.*

De rode bakstenen voorgevel (kopgevel met afgewolfd dak) van de boerderij aan de Hofwegen 5 is gemetseld in Noors verband (kettingverband met kop - strek -strek -kop). In het midden van de gevel bevindt zich op de begane grond een erker, met aan weerszijden een venster. Op de verdieping bevinden zich drie vensters met het middelste venster symmetrisch boven de erker. De vensters links en rechts hiervan verspringen ten opzichte van de vensters op de begane grond. De kozijnen in deze gevel zijn allemaal uit de bouwtijd.

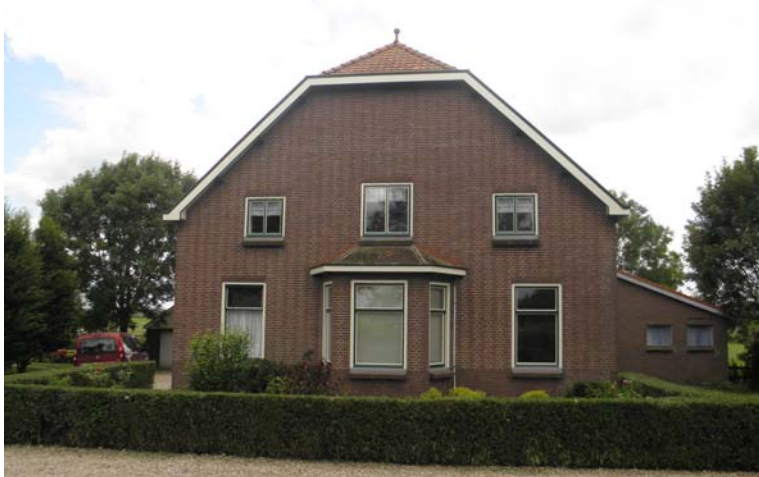
*De voorgevel van de boerderij aan de Hofwegen 5 met wolfseind en erker. Op de foto is rechts de aanbouw uit de jaren 70 te zien.*

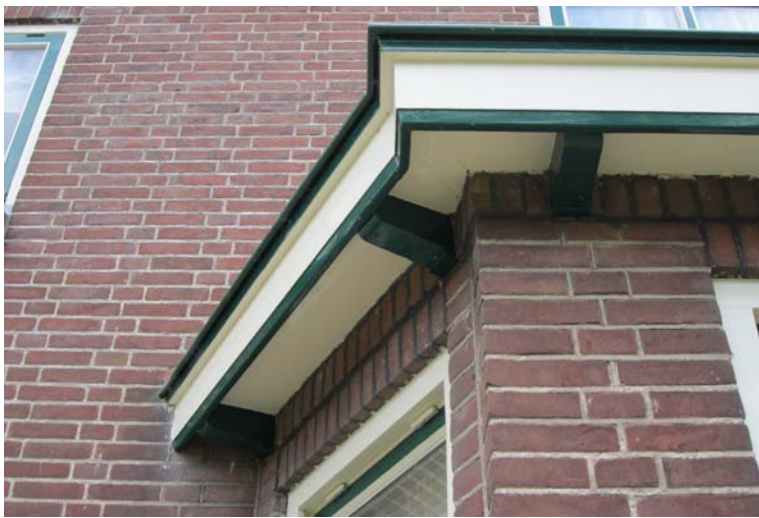
*De bovenzijde van de erker met de gootklossen en de rollaag boven de kozijnen.*

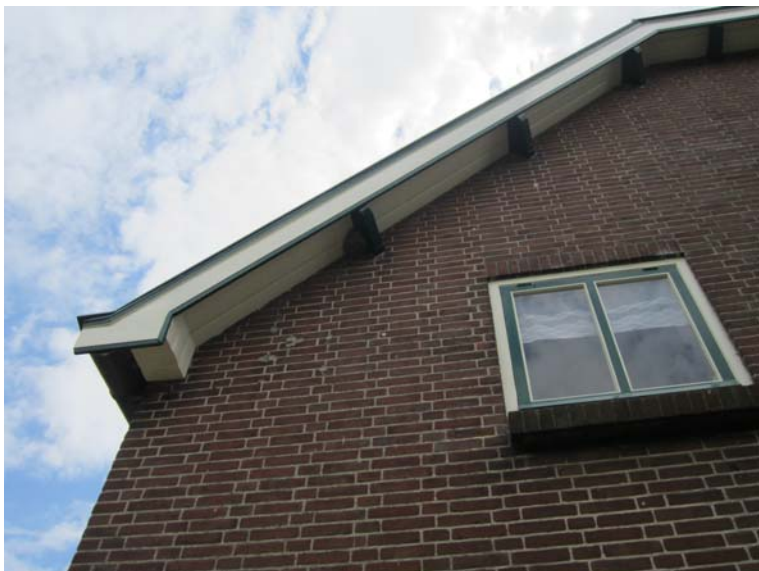
*Aan de bovenzijde wordt de gevel beëindigd door een eenvoudige, maar subtiel gedetailleerde windveer. Onder de windveer zijn, in dezelfde stijl als de gootklossen van de erker, de gordingen/ gootklossen te zien.*

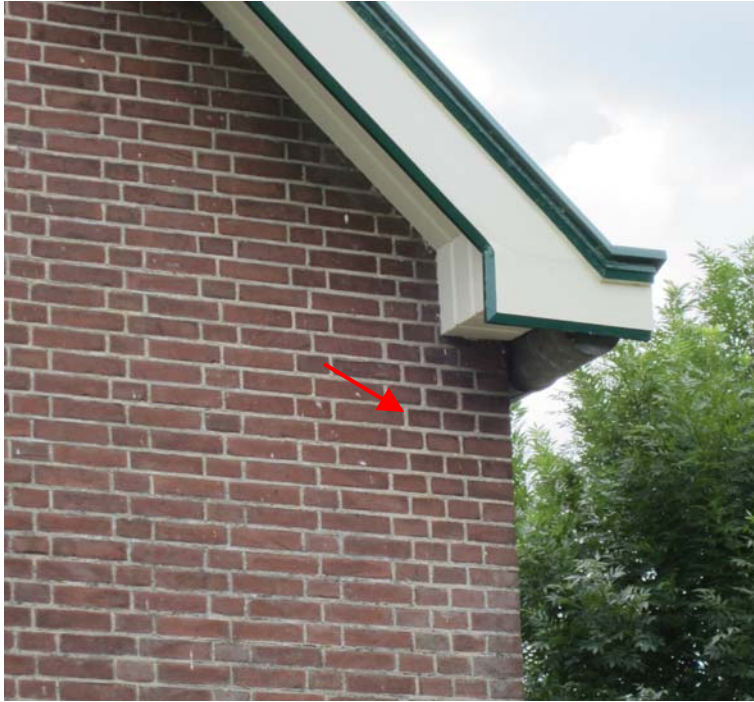
*Aan de rechterzijde van de gevel wordt afgeweken van het Noors verband door toepassing van extra koppen. Mogelijk kwam men hier bij de bouw niet uit. Deze hoekoplossing wijkt af van die van de linkerzijde van de voorgevel.*

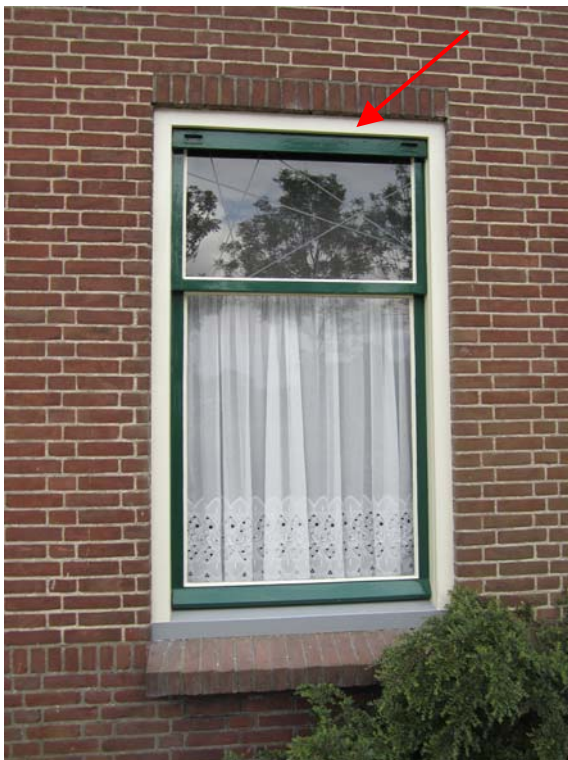
*De ramen zijn, op één na, in de loop van de jaren vervangen. Het originele raam bevindt zich, hier op de foto, linksonder in de gevel. Hier is ook het originele houten rolluik nog in werking dat ook bij de overige vensters heeft gezeten.*

*Aan de onderzijde van de gevel gaat het metselwerk door middel van een rollaag over in de plint of trasraam. Deze plint, die eveneens in Noors verband is gemetseld, heeft een iets donkerder voeg. Deze rollaag komt qua stijl terug boven de vensters, als raamdorpel en als overgang van de gevel naar het dak van de erker.*

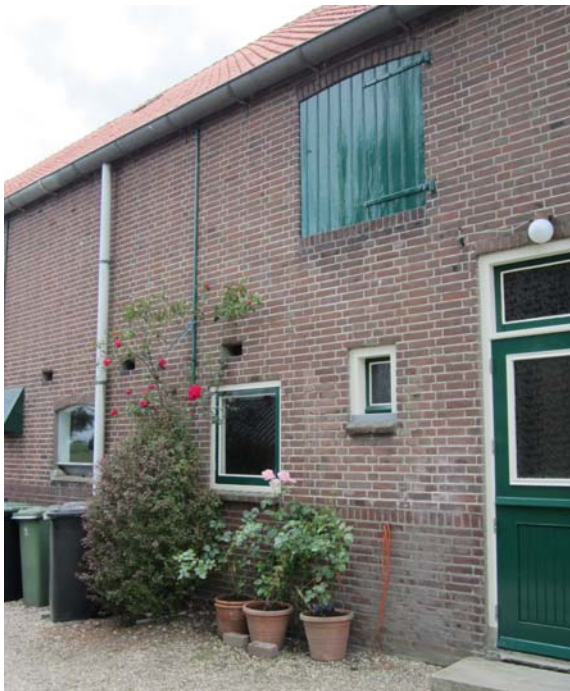
*Op deze foto is, naast een aantal later gemaakte vensters, één van de originele hooiluiken te zien.*

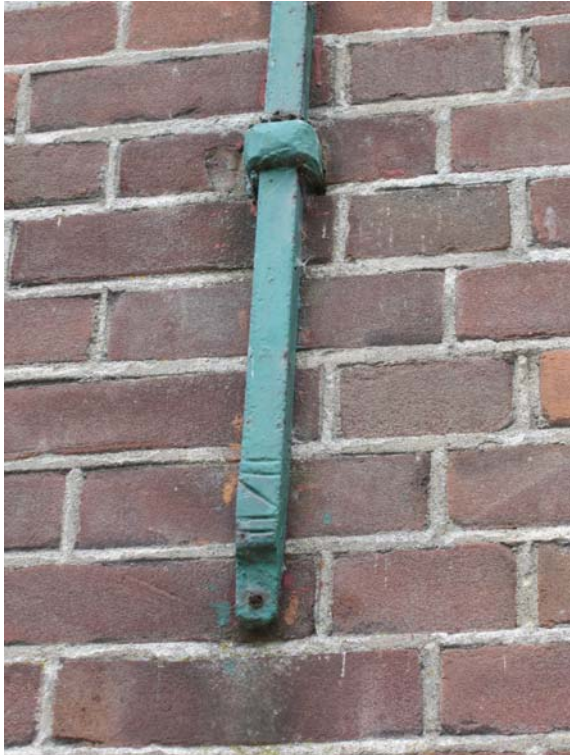
*Een van de lange/ hoge gevelankers met aan de onderzijde een versiering.*

*Op deze detailfoto is ook het voegwerk goed te zien. De originele voegen zijn licht gesneden en liggen gelijk met de stenen.*

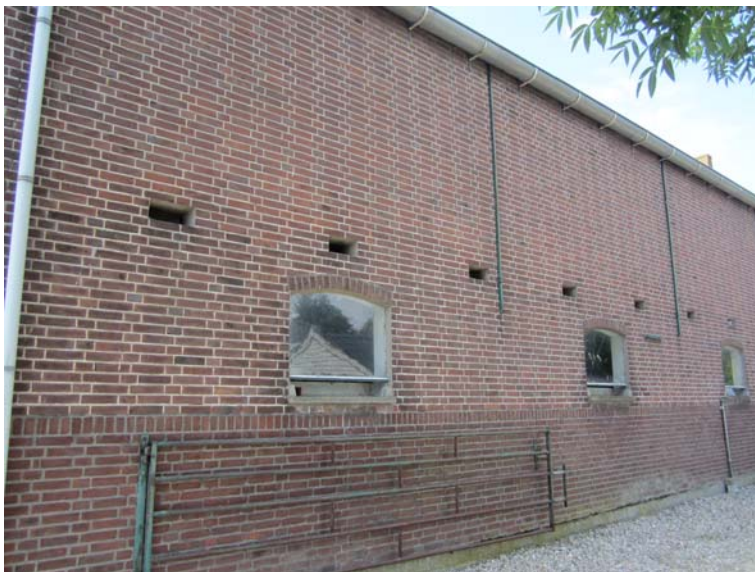
*Op de foto het achterste gedeelte van de linkergevel van de stal. Voor de ventilatie van de stal zijn er tijdens de bouw al openingen in de gevel aangebracht. Door middel van een te verschuiven plankje zijn deze van binnenuit af te sluiten.*

*De gietijzeren stalramen zijn vervangen, waarbij gebruik is gemaakt van de originele openingen. Het glas zit rechtstreeks in de steensponning. De onderdorpel heeft een ventilatieopening zoals betonnen stalramen vaak hebben. De openingen is te sluiten door middel van een houten plank. Door een slim systeem in het detail van de onderdorpel kan er op verschillende standen worden geventileerd.*

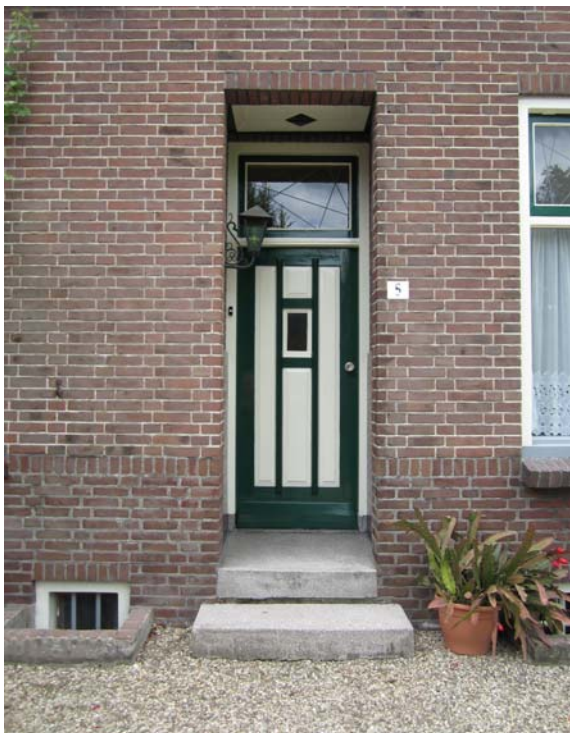
*De teruggeplaatste voordeur met aan weerszijden een kelderraam. Het portiek van de voordeur en de deur zelf zijn nog helemaal origineel. De voordeur heeft een indeling met smalle verticale panelen en een draairaampje. Dit type deur is kenmerkend voor de bouwtijd. In het glas zijn diagonale lijnen in diverse richtingen geëët.*

*Geheel linksonder op de foto is nog net een van de kelderramen te zien.*

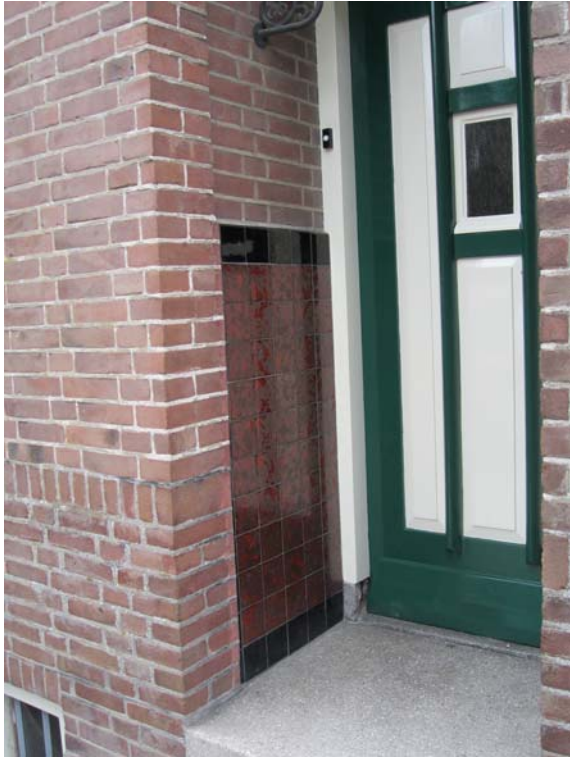
*Aan weerszijden van de voordeur zijn bij de bouw tegels ter versiering aangebracht.*

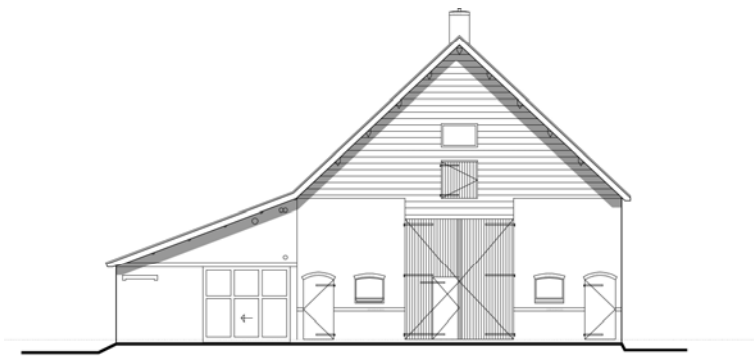
*Tekening van de achtergevel van de huidige situatie.*

Van de achtergevel bestaat geen oorspronkelijke bouwtekening. De achtergevel van de boerderij is opgebouwd uit twee delen. Het hoofdvolume is de hoge stal uit de bouwtijd van de boerderij. Deze is vrijwel niet gewijzigd. De grote deeldeuren van de stal dienen om de hooiwagens naar binnen te rijden. Daarbij was het mogelijk om een deel van de vloer van de hooizolder uit te nemen om zo dieper de stal in te kunnen rijden. De aanbouw is in 1972 toegevoegd om extra ruimte te verkrijgen voor meer koeien.

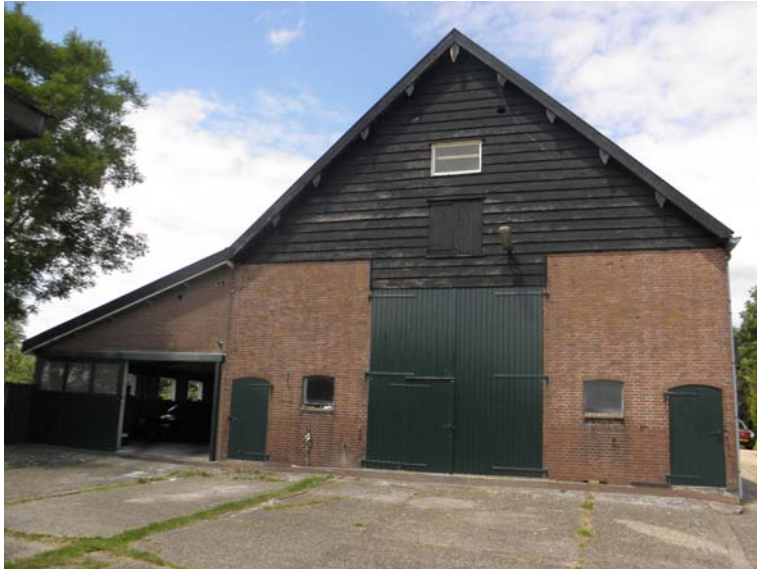
*De achtergevel van de boerderij met in het midden de deeldeuren. De gevel is aan de onderzijde, net als de overige gevels, in de rode baksteen in Noors verband opgemetseld. Ook hier zijn de plint en de bijbehorende rollaag, toegepast net als bij de andere gevels. De bovenzijde van de gevel is opgebouwd uit geteerde, gepotdekselde horizontale houten delen.*

*De aanbouw, links op de foto, is aan deze zijde voorzien van een grote schuifdeur. De gevel van de aanbouw is met een afwijkende rode baksteen in kruisverband gemetseld.*

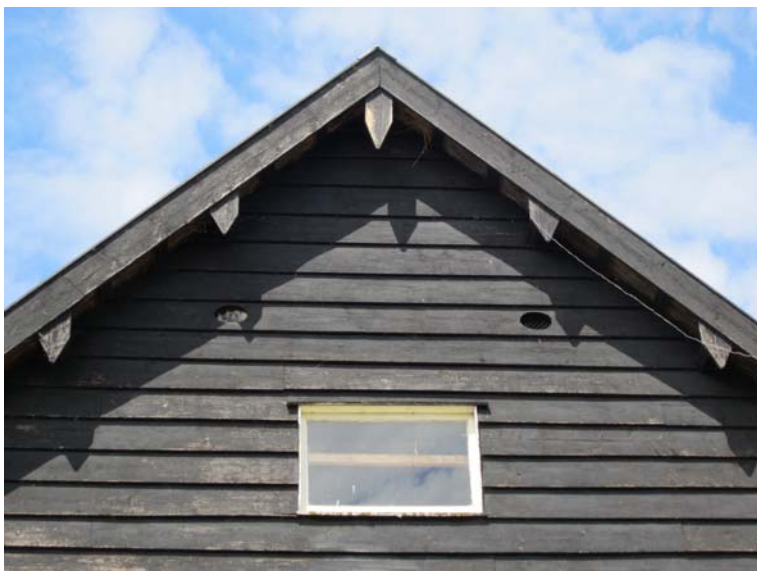
*De gepotdekselde bovenzijde van de achtergevel van de hoge stal. In de gevel enkele ovale openingen voor ventilatie. De beëindigingen van de gordingen zijn versierd. Op de foto is te zien dat onder de dakpannen riet is aangebracht.*

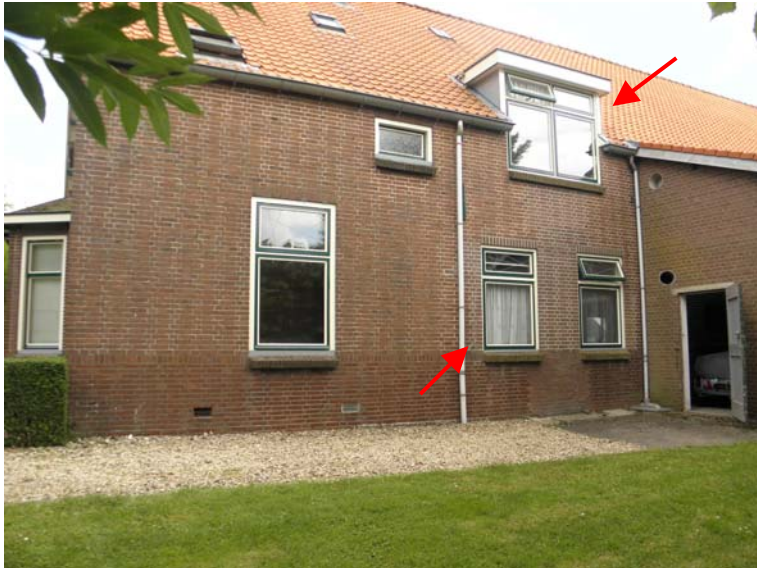
*Op de foto een deel van de rechter zijgevel. Op deze foto is te zien dat ter plaatse van het voormalige hooiluik en de staldeur een dakkapel en twee vensters zijn toegevoegd. (rode pijlen)*

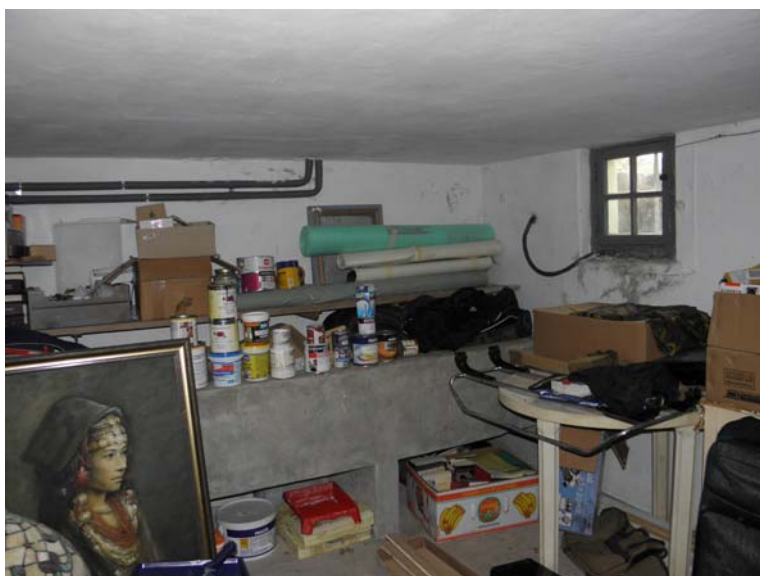
*De kelder bevindt zich onder de linker zijbeuk van het voorhuis. Deze is via een steile trap vanuit de entreehal te bereiken. In de kelder bevindt zich een originele pekelbak uit de bouwtijd van de boerderij. Rechts op de foto een van de kelderramen in de linker zijgevel.*

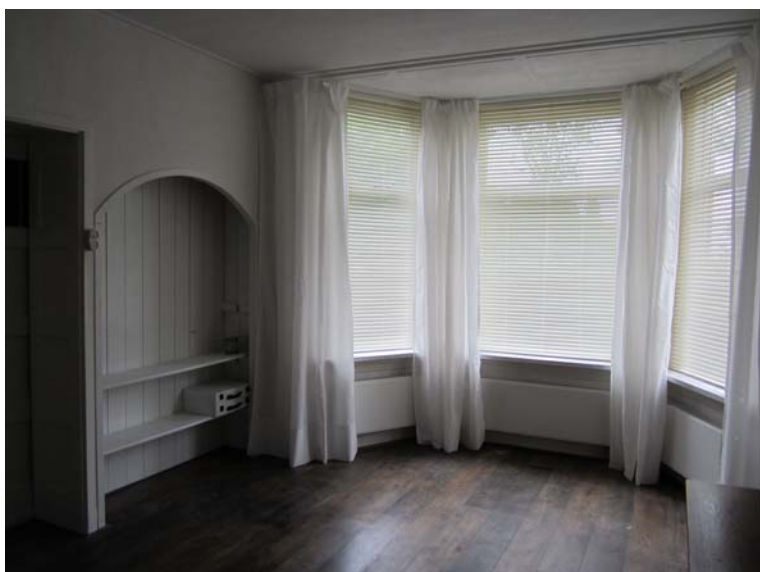
*De erker in de woonkamer met links op de foto één van de getoogde nissen en de kamer en suite deuren. Volgens het originele ontwerp diende de nissenkasten als bordenkast en kledingkast.*

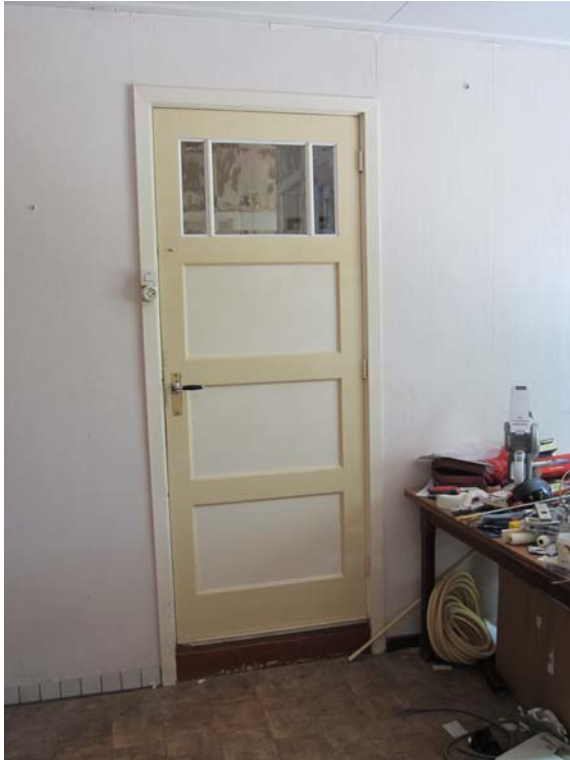
*Deze deur bevindt zich in de brandmuur, als doorgang van de keuken naar de hal. Het is één van de originele deuren uit het voorhuis. Het glas in de bovenlichten is recent vervangen.*

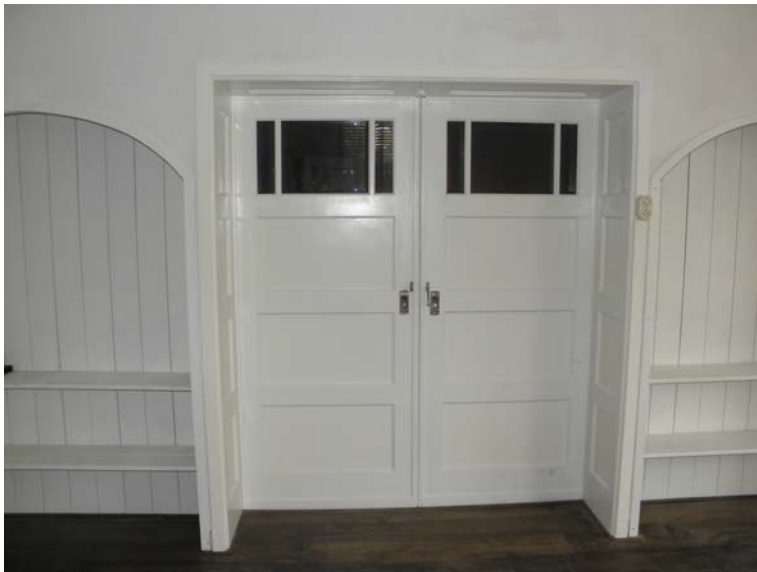
*Tussen de woonkamer en de studeerkamer bevindt zich een kastenwand met getoogde niskasten en kamer en suite deuren. De originele deuren zijn voorzien van het bijpassende oorspronkelijke hang- en sluitwerk.*

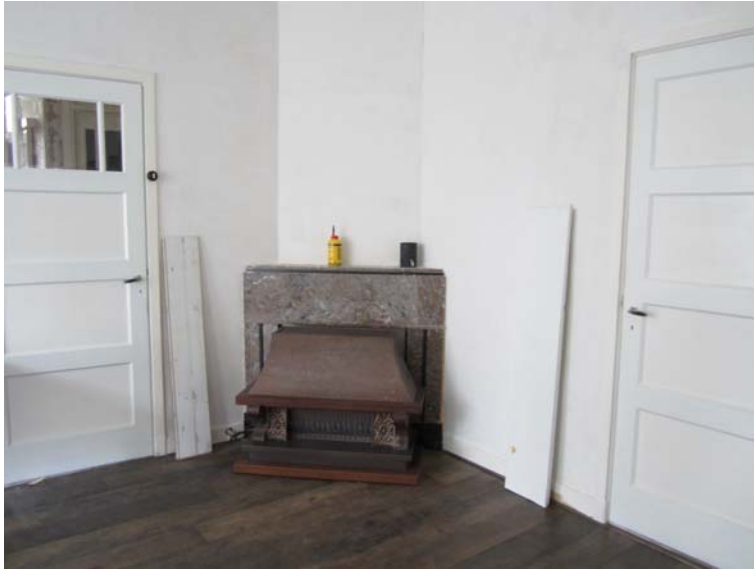
*De andere kant van de woonkamer.  
Hier bevindt zich een schouw in art  
deco stijl uit de bouwtijd van de  
boerderij.  
Rechts op de foto is een deur van de  
voormalige bedstede te zien.<sup>11</sup>*

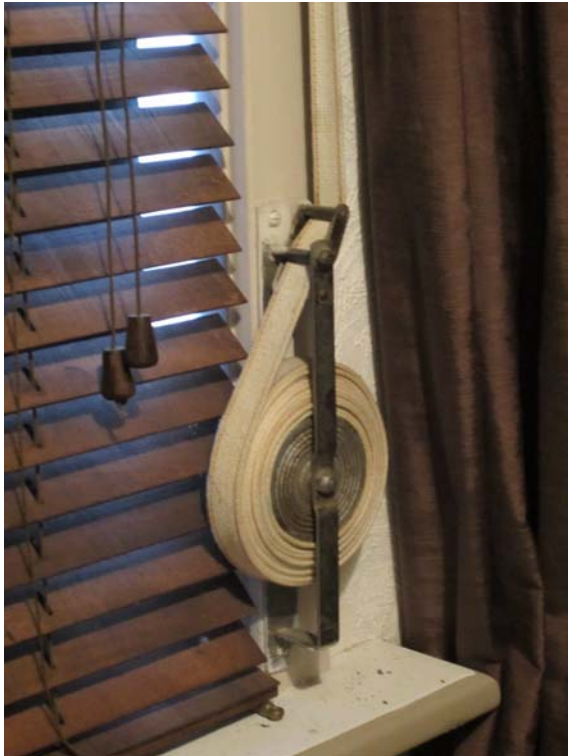
*Een originele katrol van de houten  
rolluiken in de voorgevel.*

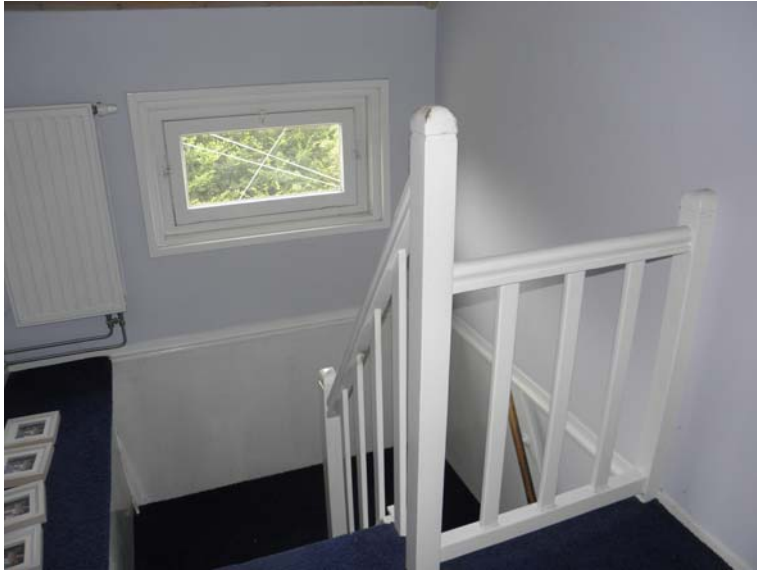
*De trap van de begane grond naar de eerste verdieping. Het traphek heeft een vormgeving die kenmerkend is voor de bouwtijd.*

*De lambrisering is voorzien van een marmerschildering. Deze schildering is vrij licht van kleur; op de volgende foto is deze beter te zien.*

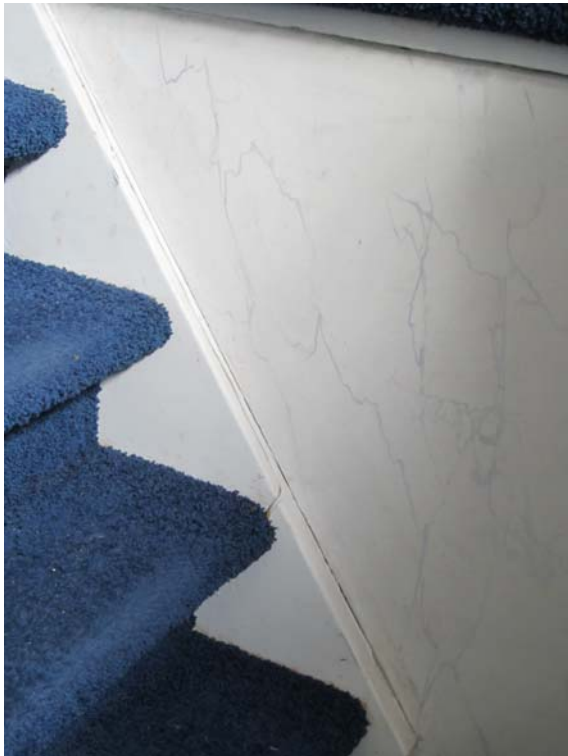
*De trap van de begane grond naar de eerste verdieping met een originele geschilderde marmerimitatie lambrisering.*

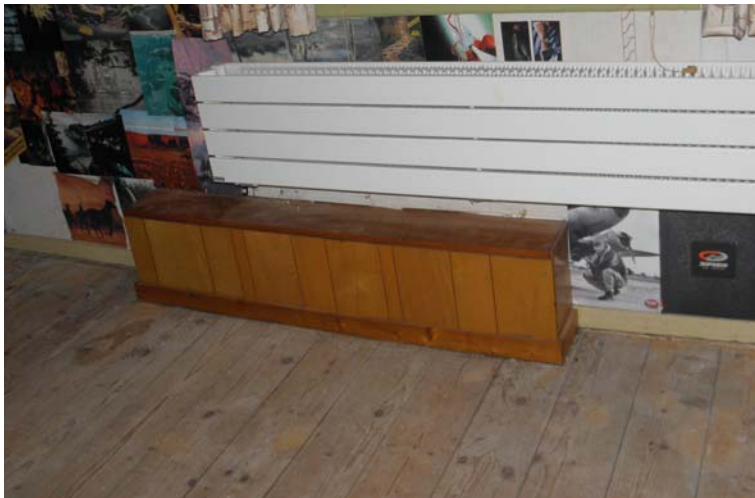
*De slaapkamer op de verdieping op de hoek van de voorgevel en de rechter zijgevel. Onder de (design) radiator bevind zich een omtimmerde rolluik kast van de houten rolluiken van de vensters in de voorgevel.*

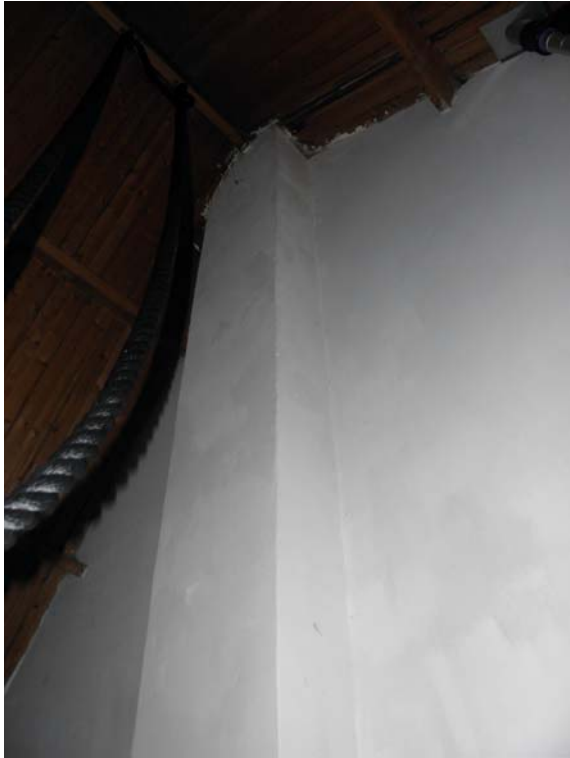
*Het rookkanaal van de schouw in de woonkamer en de brandmuur. Gezien vanuit het voorbuis.*

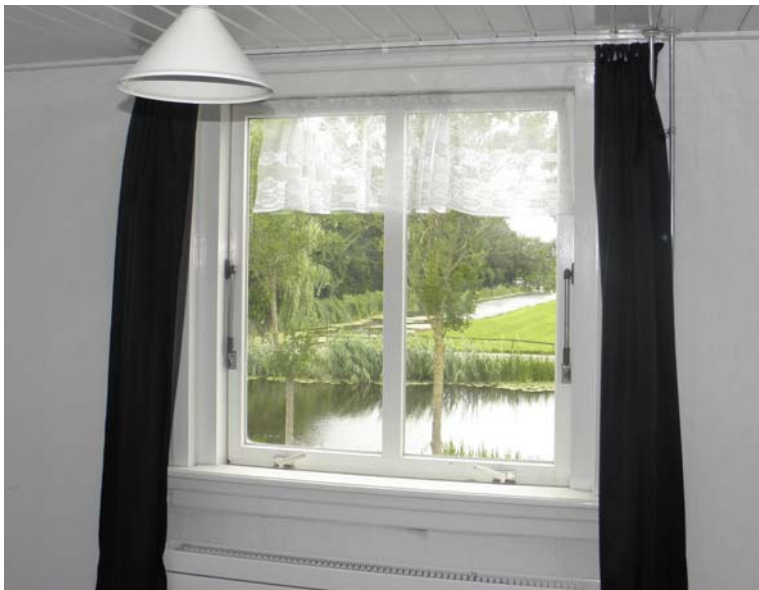
*De kozijnen en vensterbank op de begane grond en verdieping dateren uit de originele bouwfase.*

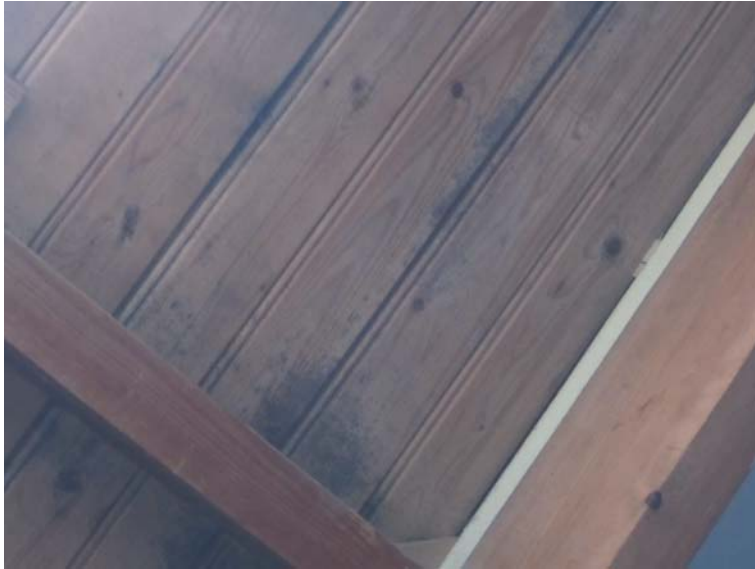
*Het dakbeschot is gemaakt van verticale kraaldelen.*

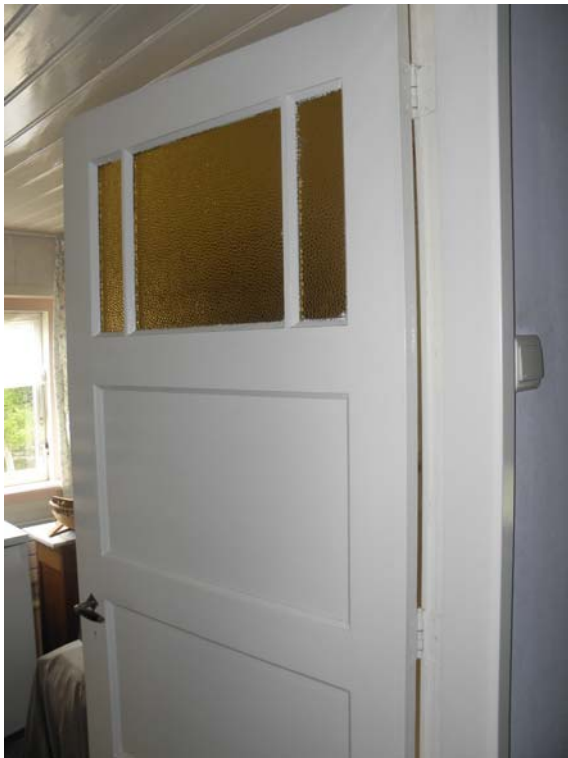
*Een originele deur op de verdieping met origineel glas in het bovenlicht. Dergelijke binnendeuren komen op meerdere plaatsen in de boerderij voor.*

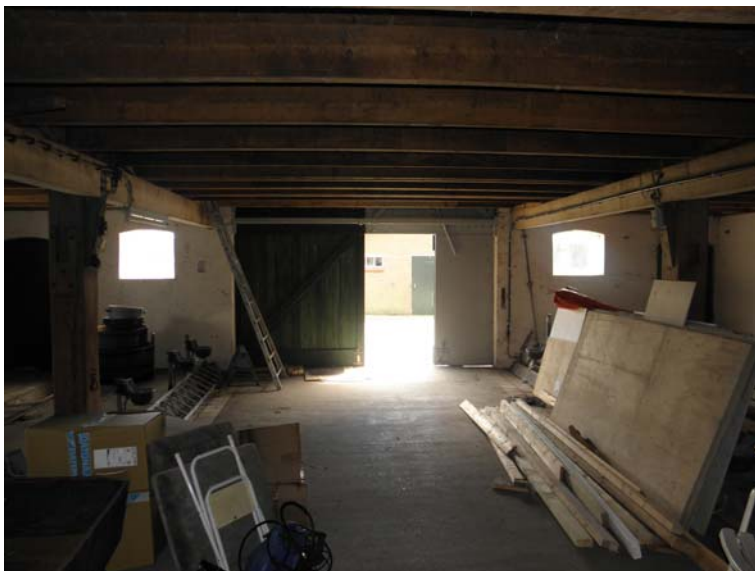
*De stal van de boerderij met de klassieke driedeling. In het midden de deel met de voergang en aan weerszijden stonden de koeien met de koppen naar de deel.*

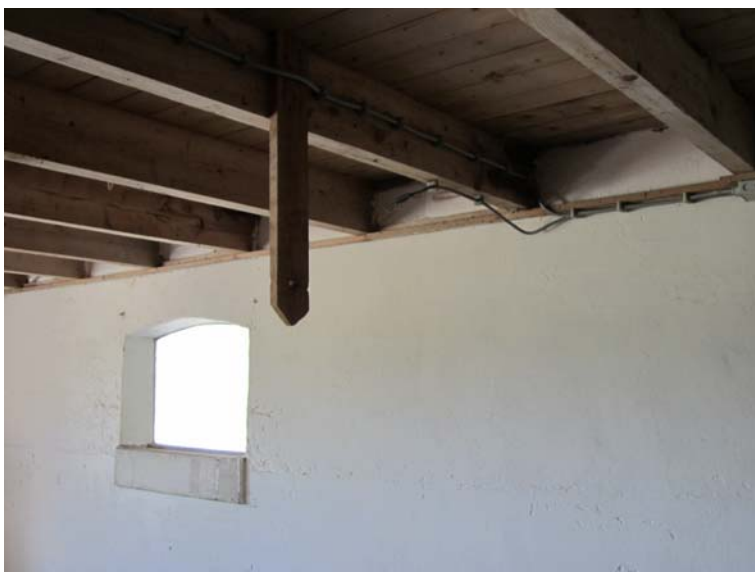
*Door middel van een touw door het stuk hout aan de balk op deze foto werden de koeienstaarten omhoog gehouden om te voorkomen dat ze in de grup bingen en vies werden.<sup>12</sup>*

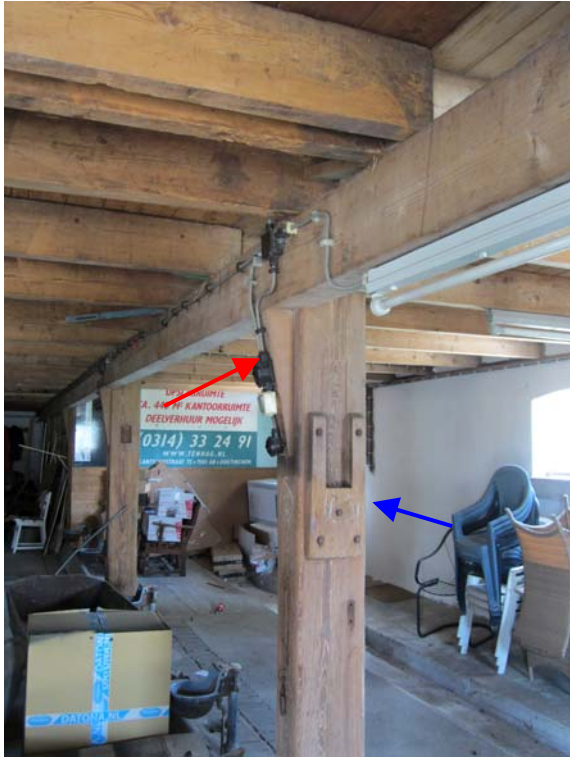
De stijlen van de kapconstructie. De draagbalk van de zoldervloer zit door middel van een klos aan de stijlen bevestigd (rode pijl). De balken van het rijgebint zijn op deze manier uitneembaar. Dit om het mogelijk te maken om met een hooiwagen binnen te kunnen rijden en zo op gemakkelijke wijze het hooi op de zolder op te kunnen slaan. De rijgboom waar de koeien oorspronkelijk aan vast stonden, kon door middel van klossen tussen de stijlen aangebracht worden (blauwe pijl). De rijgboom is met deze constructie niet meer tevens de draagbalk voor de tilzolder.

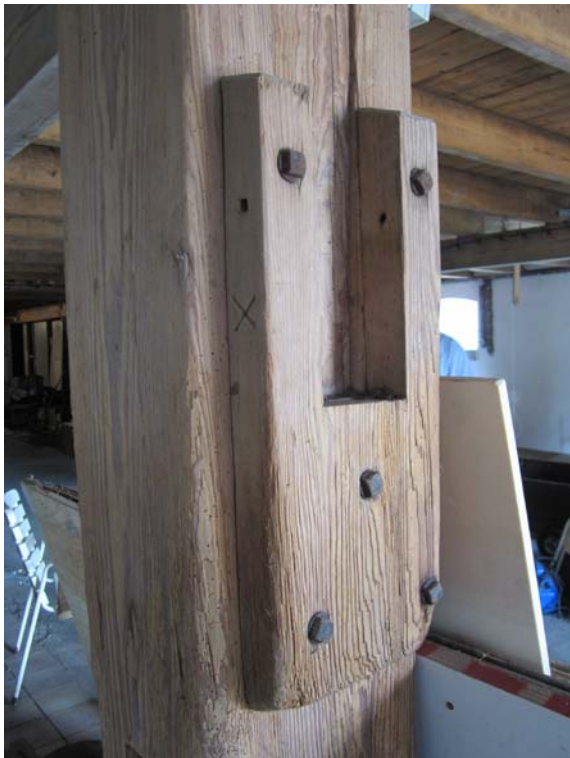
De klos voor de rijgboom op de stijl. Op deze foto is een modern telmerk 'x' ingebakt op de klos. Dit telmerk vergemakkelijkt het op de juiste plaats terugleggen van de uitneembare rijgboom. Er zijn altijd maatverschillen en met dit merk is de juiste plaats makkelijk terug te vinden.

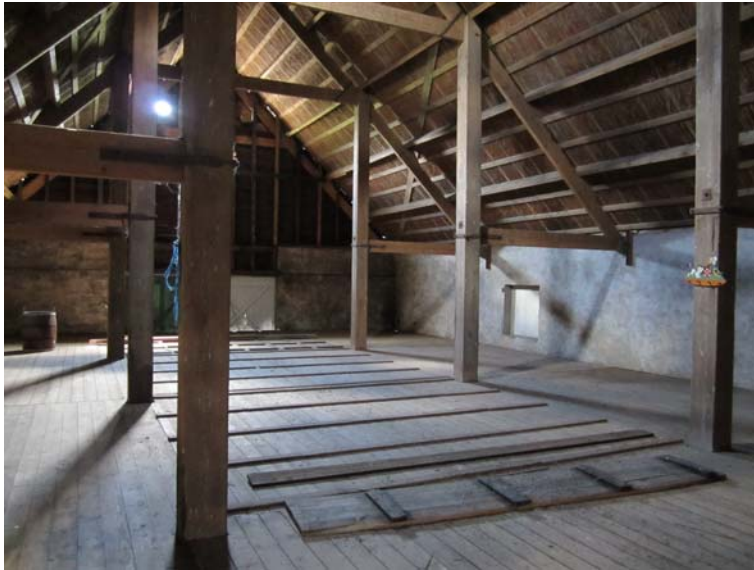
*Om met een volgeladen hooiwagen binnen te kunnen rijden is het middendeel van de vloer en de balken van het rijgebint direct achter de deeldeuren uitneembaar.*

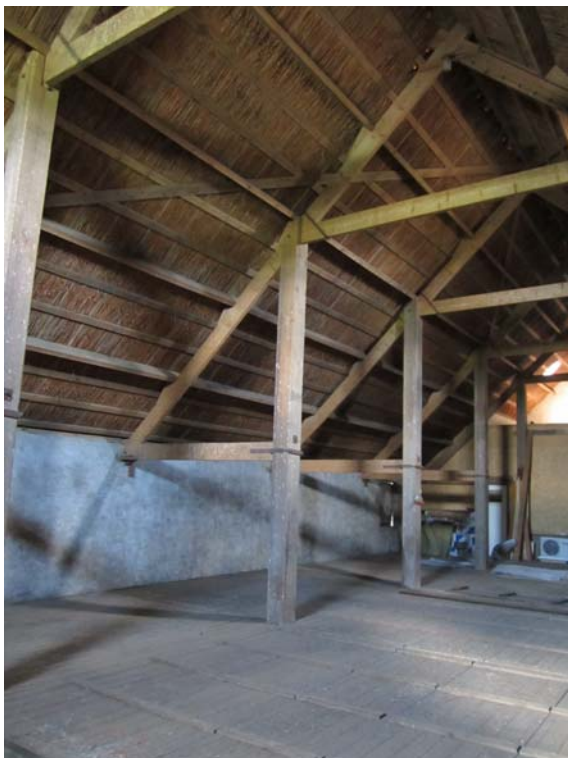
*Het schaarspant rust op de zware stijlen. Tussen de benen is een horizontale tussenbalk aangebracht.*

*Onder de pannen ligt een dunne laag riet die regen en stuifneeuw tegenhoudt. Op de foto kijkt men op een met houten schotten dichtgezette ruimte van het tussenhuis.*

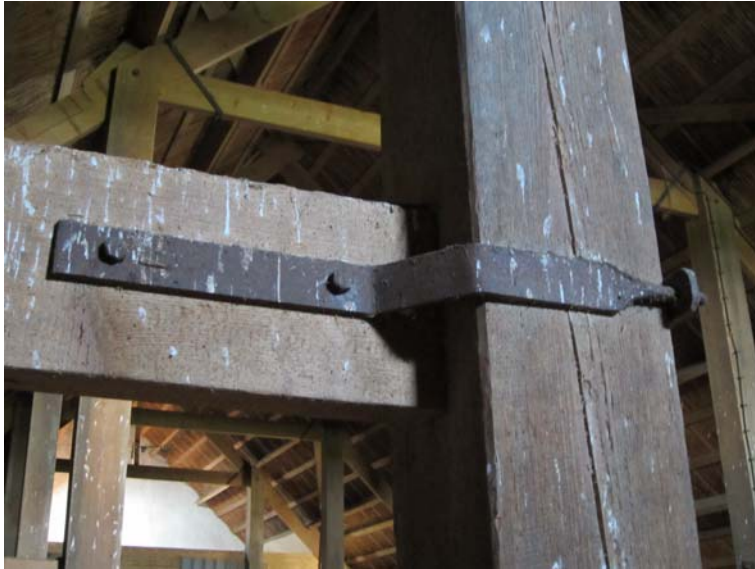
*De verschillende onderdelen van de rijgebinten zijn met metalen ankers aan elkaar bevestigd. Hier de bevestiging van het blokkeel aan de zware stijlen.*

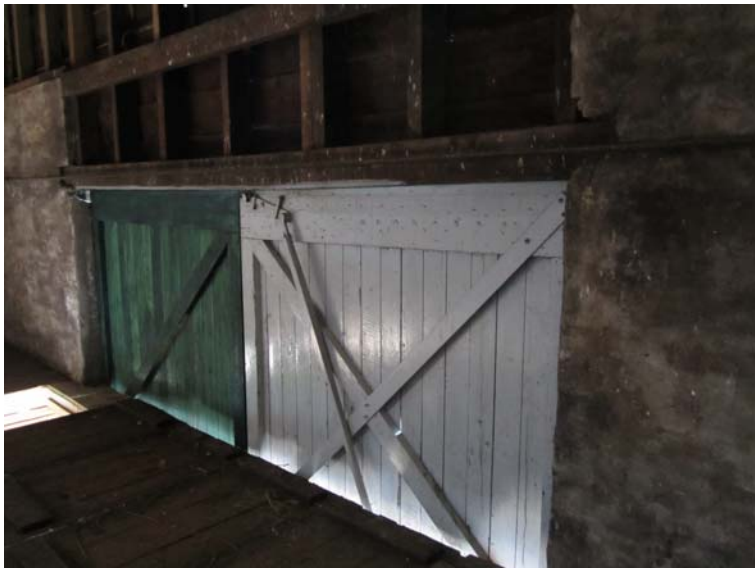
*Op deze foto zijn de bovenste delen van de deeldeuren te zien. De constructie hiervan is zo gemaakt dat de deuren vanaf de begane grond zijn te openen.*

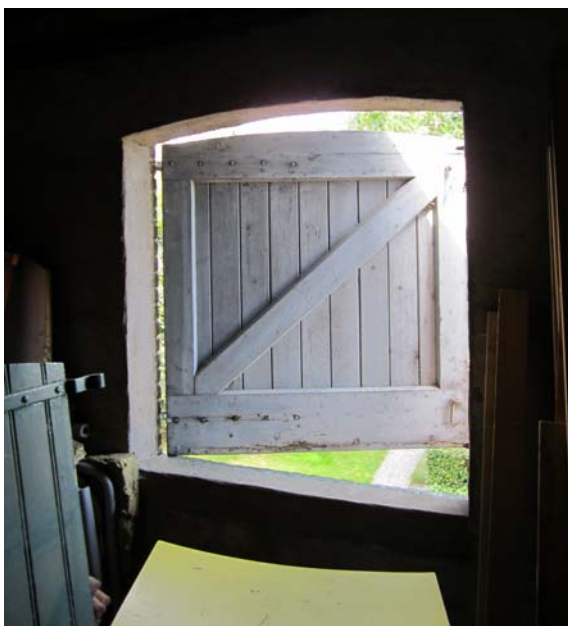
*Hooiluk in de linkerzijgevel in geopende toestand. Links op de foto is nog een afgenomen luk te zien dat niet meer in gebruik is.*

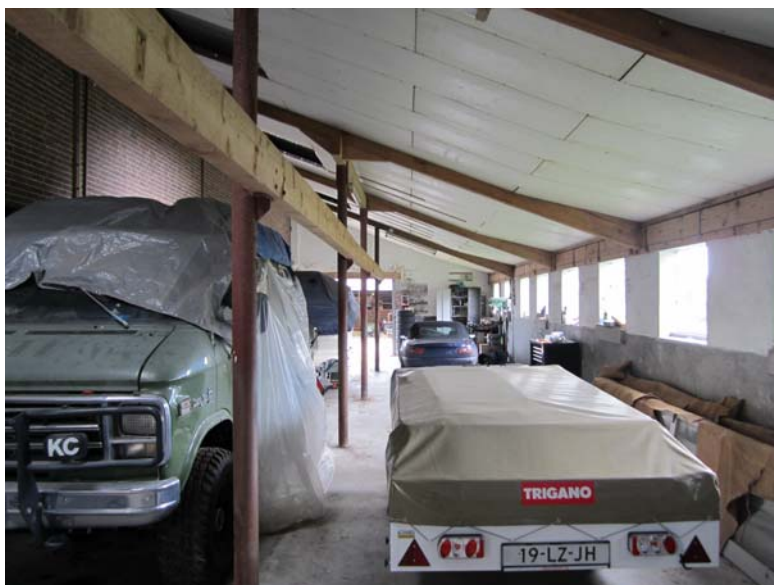
*Het interieur van de aanbouw uit 1972 met links op de foto de oude rechter zijgevel van de boerderij. Het dak wordt ondersteund door ronde stalen staanders.*

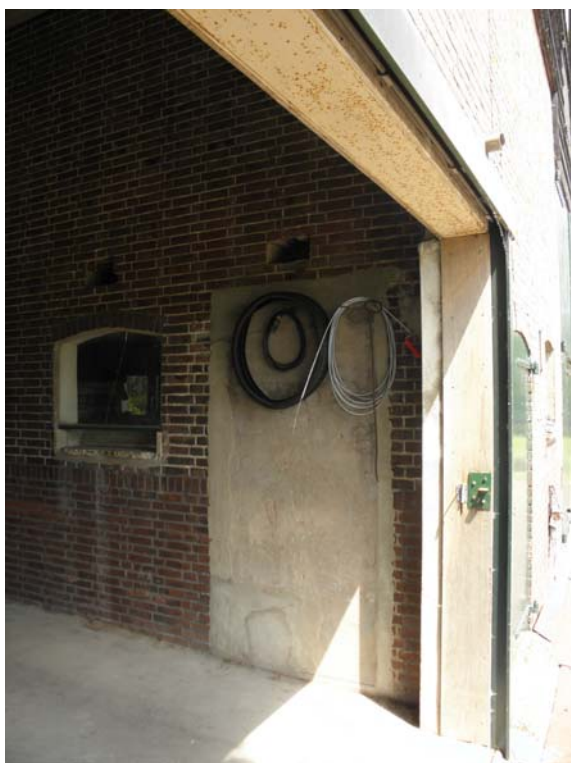
*De achtergevel van de aanbouw. Op deze foto is de doorgang van de stal naar het voormalig toilet te zien. De muur op deze foto is de rechter zijgevel van de stal, de oorspronkelijke buitengevel.*

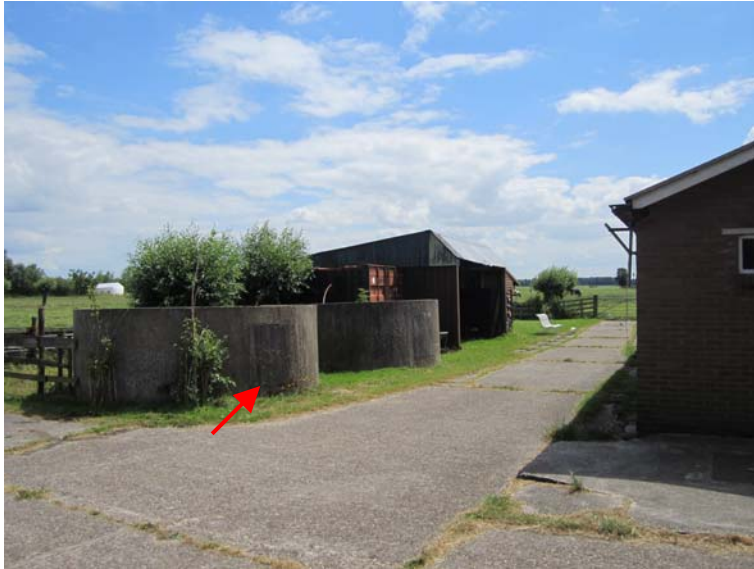
*Op de voorgrond de twee betonnen silo's ten behoeve van het bewaren van kuilgras. Dergelijke silo's dateren meestal uit de periode 1945 - 1950. De openingen aan de voorzijde zijn dichtgezet om de silo's in een latere periode te gebruiken voor de opslag van mest. Op de achtergrond een zeecontainer en een half open loods. Rechts op de foto de grote moderne stal.*

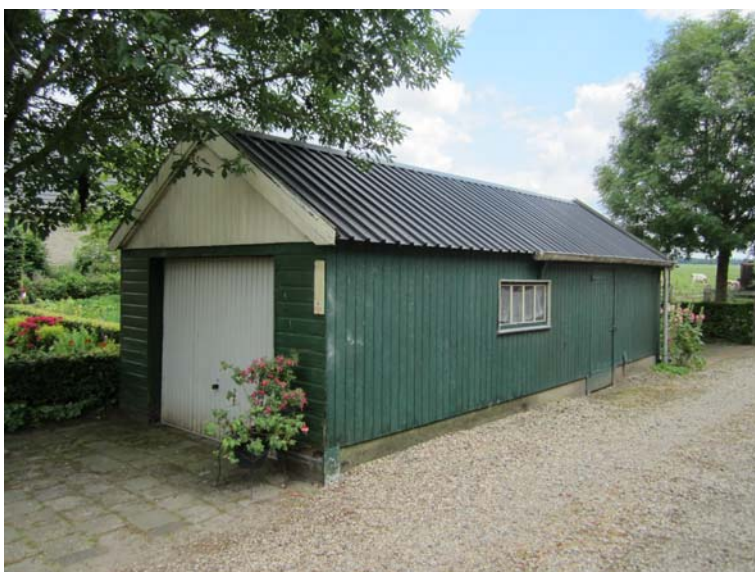
*De garage bevindt zich links naast de boerderij.*
