## **Historisch vooronderzoek**

inventarisatie bodemkwaliteit  
op de locatie

**Sluis 72-74  
te Groot-Ammers**

Projectcode: 14072INA  
Datum: 18 maart 2014  
Opdrachtgever: Familie Alblas via Introview

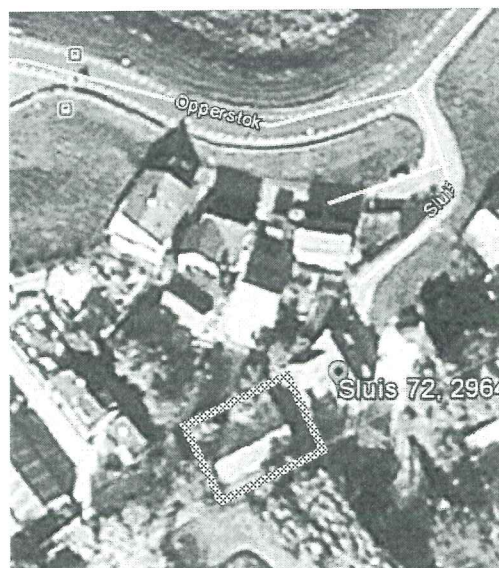
Op 17 maart 2014 is een locatie-inspectie verricht op het terrein. De loods is niet meer in gebruik als werkloods, enkel voor privé-doeleinden. Voor de loods is een halfverharding aanwezig (rode mijnsteen). In de loods is een verharding met tegels aanwezig; zintuiglijk zijn geen aanwijzingen aangetroffen waaruit blijkt dat er mogelijk een bodemverontreiniging aanwezig is.

Tijdens de locatie-inspectie zijn geen bodembedreigende activiteiten waargenomen en zijn geen verzakkingen, ophogingen, verdachte plekken, verkleuringen en brandplekken aangetroffen. Op de bodem zijn geen direct zichtbare mogelijk asbesthoudende materialen aangetroffen. Het dak van de loods bestaat uit mogelijk asbesthoudende golfplaten.

Op basis van bovenstaande gegevens geldt dat er op de (nieuwbouw)locatie geen bodembedreigende activiteiten zijn (geweest) die aanleiding geven tot de uitvoering van een bodemonderzoek.

Het uitvoeren van een verkennend bodemonderzoek ten behoeve van de voorgenomen nieuwbouw wordt niet nodig geacht.
