**RAPPORT  
betreffende een  
verkennd  
bodemonderzoek  
Willemshof  
te Hekelingen**

Datum : 20 november 2017  
Kenmerk : 1708K661/DBI/rap1

Opdrachtgever : Rho Adviseurs B.V.  
: De heer J. Elias  
: Postbus 150  
: 3000 AD Rotterdam

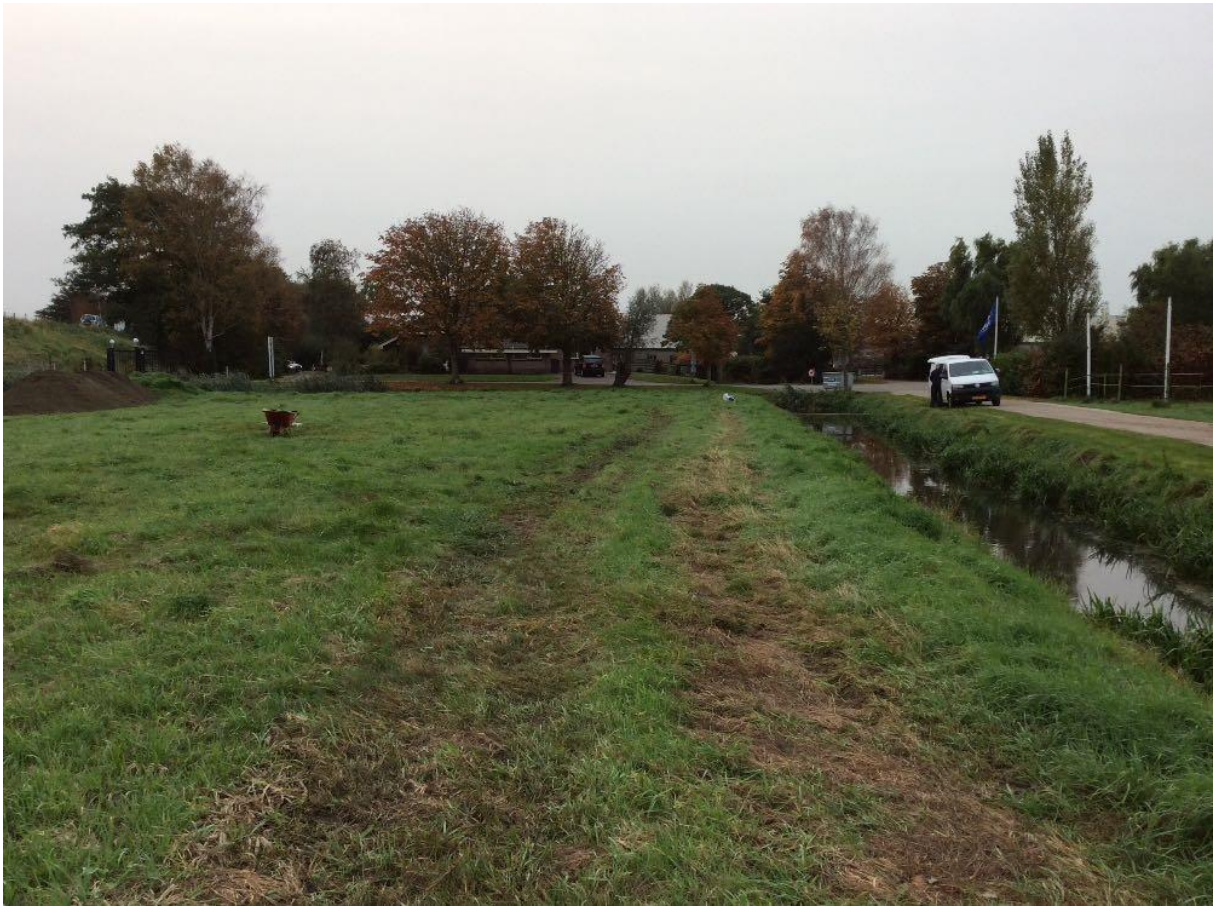
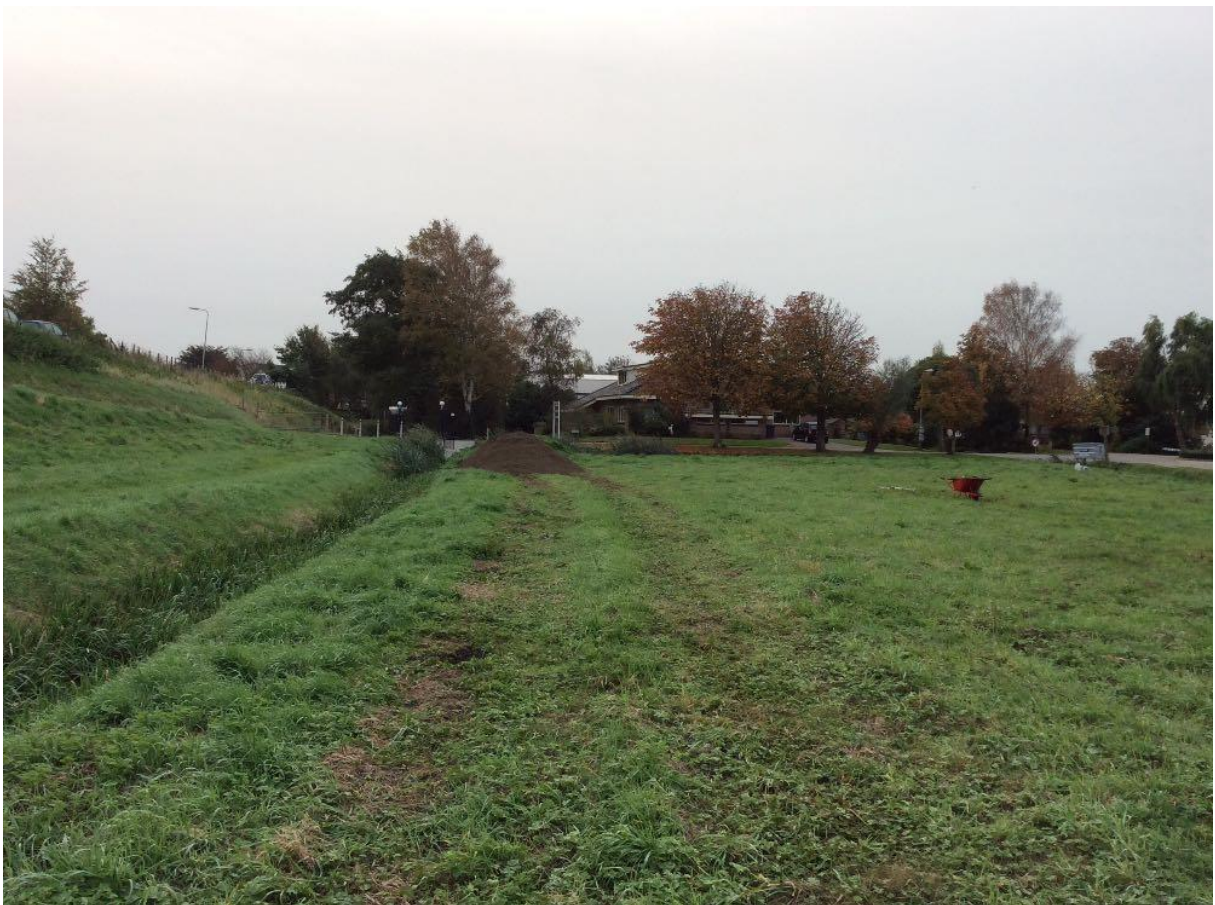
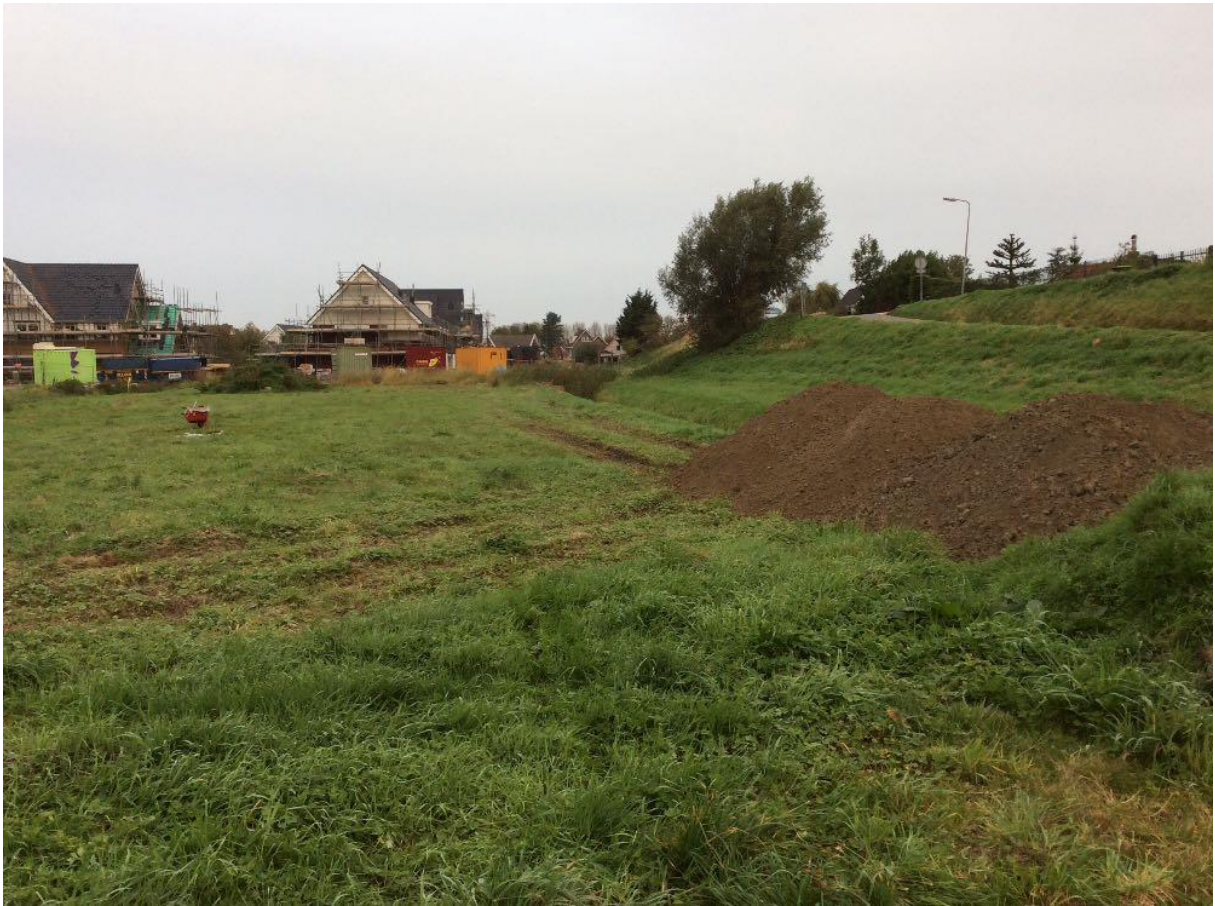
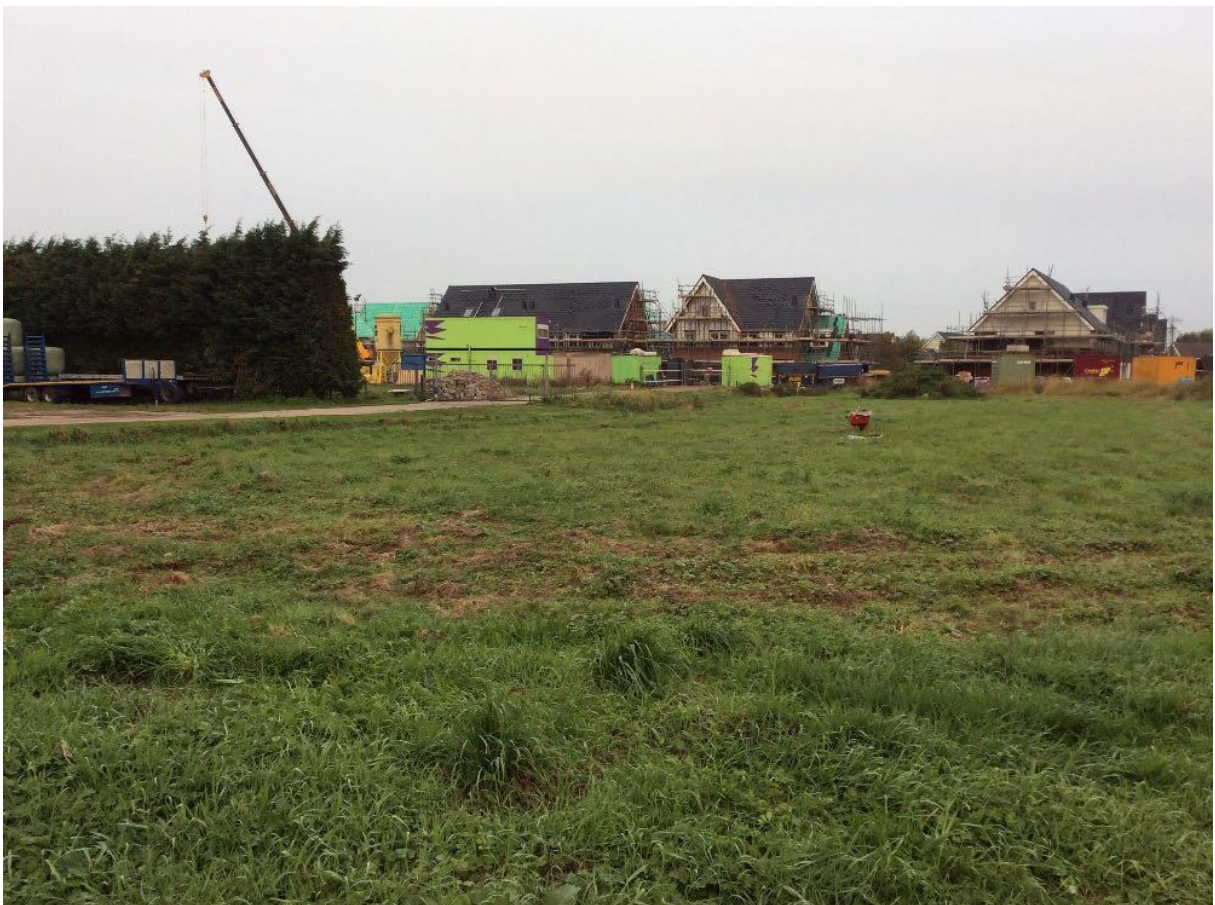
**BIJLAGE 5**  
FOTOREPORTAGE

- Tijdens de locatie-inspectie zijn op het maaiveld van de onderzoekslocatie geen asbestverdachte materialen waargenomen.
- Op en in de nabijheid van de onderzoekslocatie zijn geen zakkingen, dan wel ophogingen in het maaiveld waargenomen welke kunnen duiden op de aanwezigheid van mogelijke (sloot)dempingen.
- Ter plaatse van de onderzoekslocatie zijn geen huidige (bodem)bedreigende activiteiten waargenomen die een mogelijke bodemverontreiniging (hebben) kunnen veroorzaken.

Ter illustratie is in bijlage 5 een fotoreportage opgenomen.
