## RAPPORT C21-537-O

Aanvullend verkennend bodemonderzoek en  
asbestonderzoek in bodem ter plaatse  
van de C. Villeriuslaan te Spijkenisse.

Datum: 15 december 2021

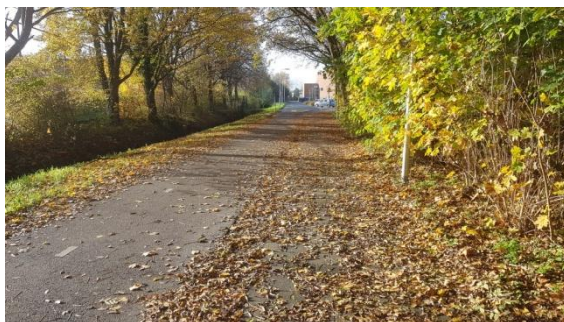
Foto 1: onderzoeklocatie gezien vanaf het oosten richting het westen.

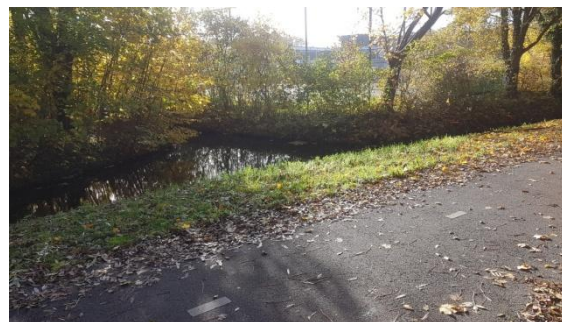
Foto 2: Zicht op de berm, ten zuiden van het fietspad.

Het fietspad is geasfalteerd. Het trottoir ten noorden van het fietspad is verhard met stoeptegels en de berm ten zuiden van het fietspad is onverhard.

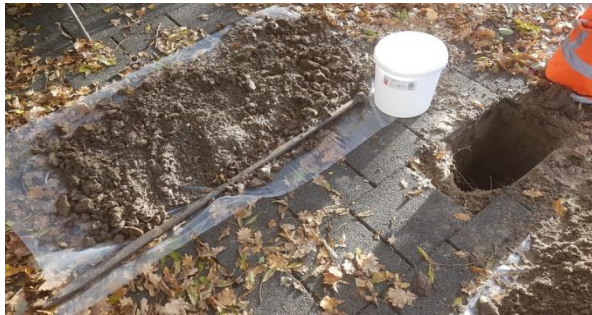
In het uitgegraven bodemmateriaal uit de inspectiegaten is geen asbestverdacht materiaal aangetroffen. De volgende foto's geven een indruk van het uitgegraven bodemmateriaal

Foto 3: inspectiegat 1002

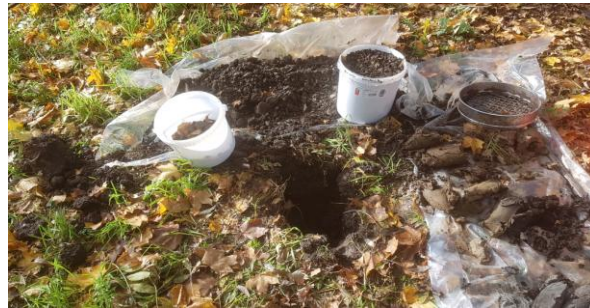
Foto 4: inspectiegat 1006

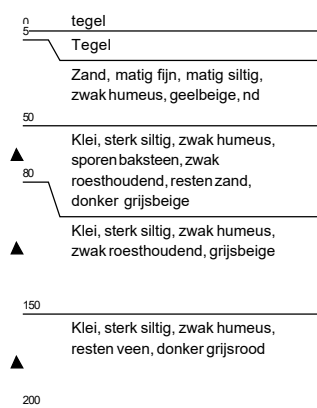
### Boring: 1004

| Boring | Diepte boring (m-mv) | Traject (m-mv) | Grondsoort | Waargenomen bijzonderheden |
|---|---|---|---|---|
| 1004 | 2,00 | 0,50 - 0,80 | Klei | sporen baksteen |
