**Historisch bodemonderzoek  
hoogspanningsstation Noorddijk te Geervliet**

projectnummer 0483677.100  
definitief revisie 01  
9 oktober 2023

Stedin Netbeheer B.V..  
Blaak 8  
3011 TA ROTTERDAM

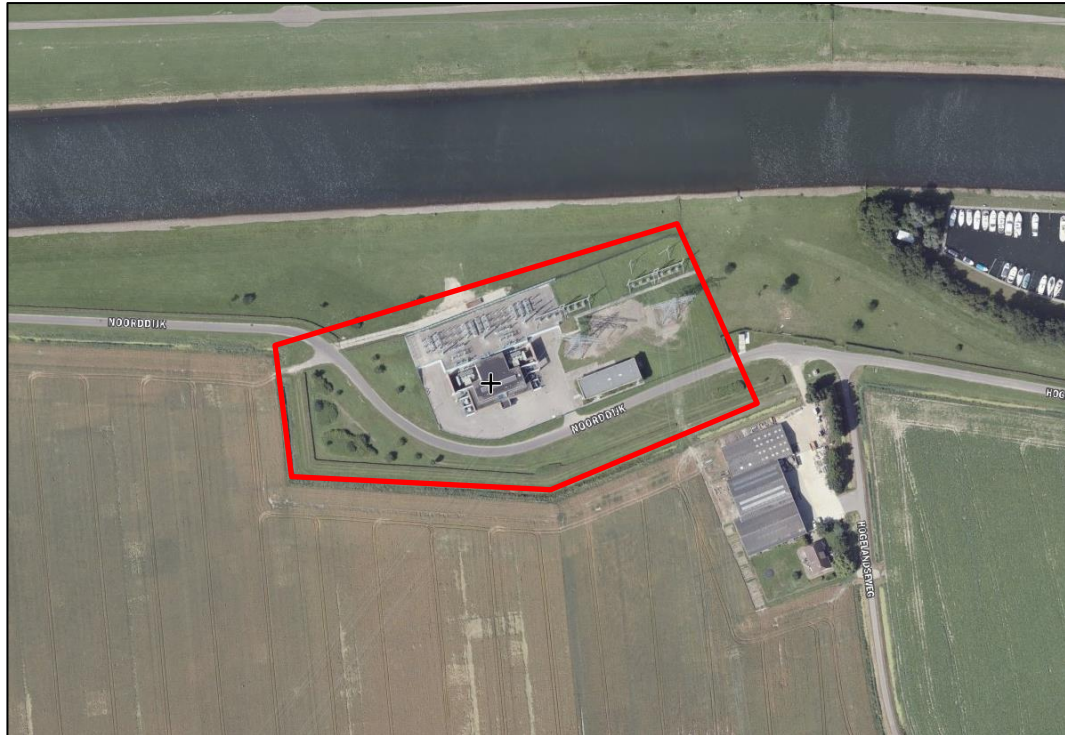
Figuur 2.1: Ligging onderzoekslocatie (bron Streetsmart by cyclomedia)

De onderzoekslocatie betreft een bestaand hoogspanningsstation en voormalig agrarisch terrein met een totaal oppervlakte van circa 18.339 m<sup>2</sup>. Het terrein staat kadastraal bekend als gemeente Bernisse, sectie A en nummers 1029, 1030, 642 en 796 (gedeeltelijk). De locatie is momenteel deels bebouwd met een transformatorstation, hoogspanningsmasten en een geasfalteerde openbare weg (Noorddijk). Het onbebouwde deel binnen het transformatorstation is verhard met klinkers of tegels. De overige delen, inclusief de grond ter hoogte van de hoogspanningsmasten, is niet verhard.

Zie figuur 2.1. De onderzoekslocatie is voldoende afgebakend.

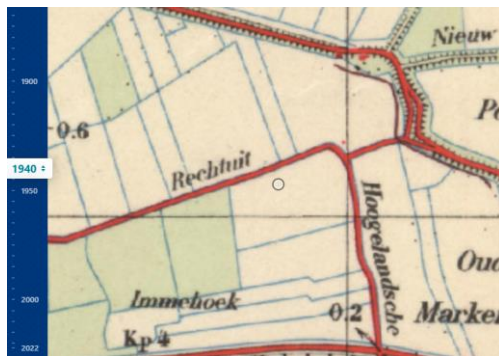
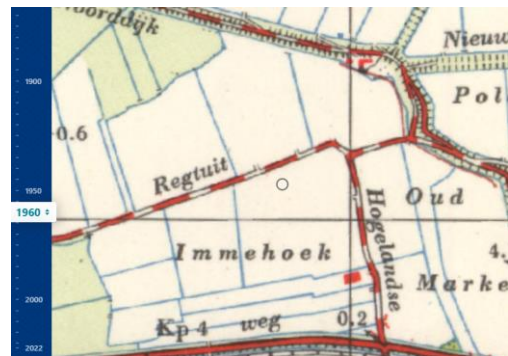
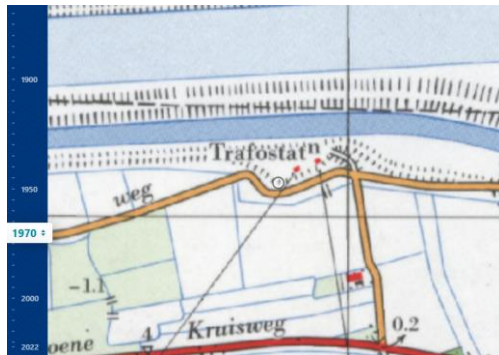
Voor de ontwikkeling van het voedingskanaal Brielse meer in 1950 kende de gehele locatie een agrarische bestemming. De originele Bernisse weg is bij de ontwikkeling van het kanaal omgebouwd, waarbij de bocht zuidelijk (nu Noorddijk) van het huidige trafostation is ontstaan. Later rond 1973 is de Noorddijk aangelegd welke aansloot op de Bernisse weg. Met de ontwikkeling van het kanaal zijn waterkeringen aangelegd waarmee het originele maaiveld is opgehoogd van circa -1,1 tot 4,0 +NAP. Het kan worden aangenomen dat de ontgraven grond van het kanaal is gebruikt voor de ophoging van de waterkeringen. De gehele onderzoekslocatie bevindt zich op deze opgehoogde grond. Met de ophoging zijn meerdere sloten op en nabij het onderzoeksgebied gedempt. Daarnaast zijn na de ontwikkeling opnieuw sloten aangelegd welke momenteel nog aanwezig zijn.

Verder blijkt uit het historisch kaartmateriaal van Topotijdreis dat na de ontwikkeling van het kanaal twee trafostations op de locatie zijn aangelegd, inclusief hoogspanningsmasten. Rond de periode 1981 zijn deze stations niet meer zichtbaar, maar zijn de hoogspanningsmasten blijven staan. Daarnaast is rond 1993 de originele Bernisse weg verwijderd, waarbij enkel nog een ventweg richting het zuidwestelijke perceel (weiland) van aanwezig is. Sinds de verwijdering van de Bernisse weg is de locatie alleen nog voorzien van de Noorddijk.

Tot 1998 was de locatie in gebruik voor hoofdzakelijk agrarische doeleinden of als openbaar groen. In 1997 is een omgevingsvergunning afgegeven en vanaf 1998 is op de locatie een

hoogspanningsstation aanwezig, waarbij in 2007 een uitbreiding met een 150 Kv schakelstation heeft plaatsgevonden.
