# Historisch bodemonderzoek

**Molenweg te Oudenhoorn**

projectnummer 0416679.00  
definitief revisie 00  
7 augustus 2017

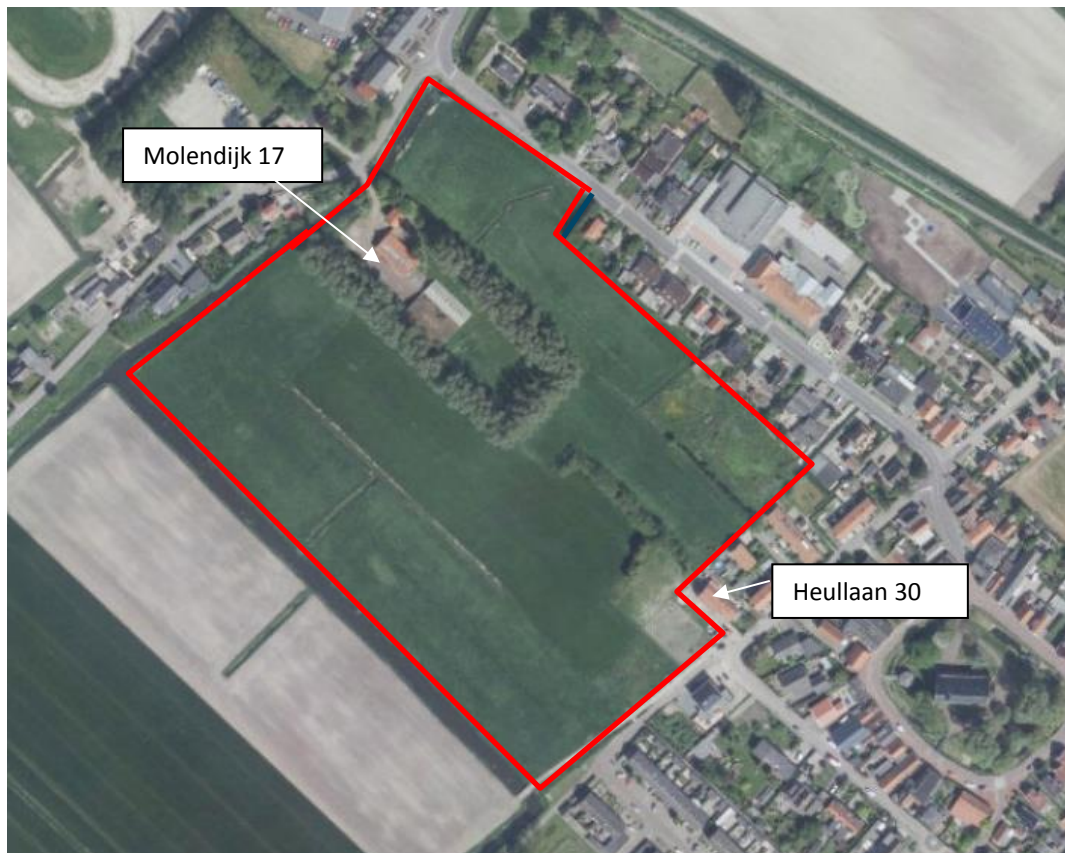
**Figuur 2.1: Luchtfoto**

Op onderstaande luchtfoto is de onderzoekslocatie rood omrand weergegeven.

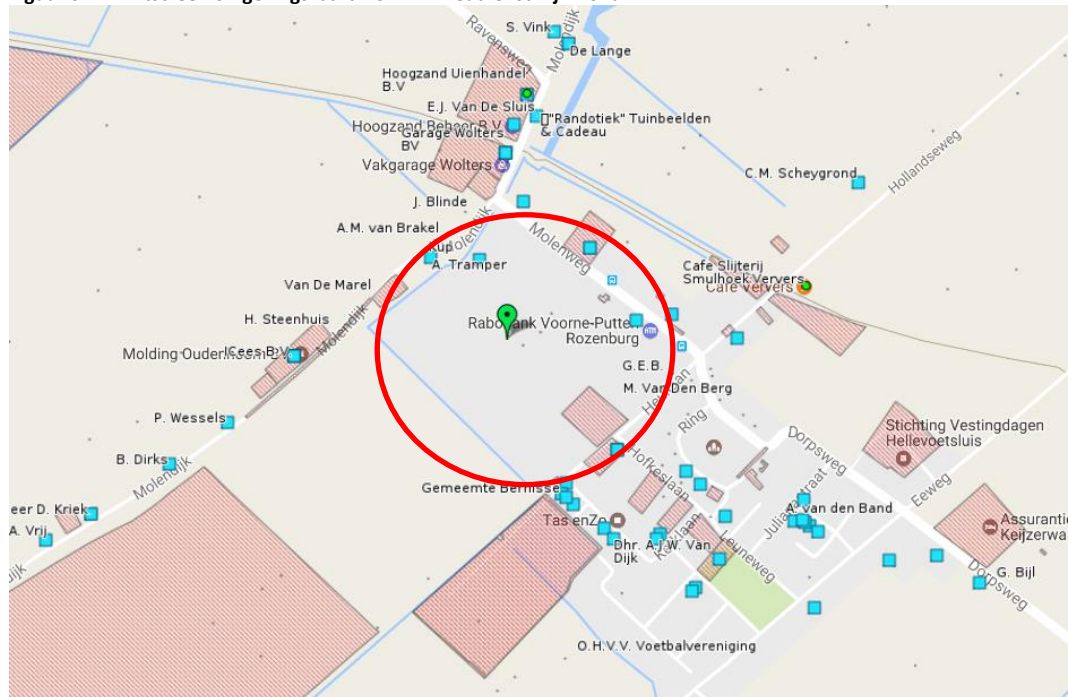
Figuur 3.1: Printscreen omgevingskaart DCMR Milieudienst Rijnmond

Op onderstaand printscreen is een grafisch overzicht van de genoemde omgevingskaart opgenomen. De onderzoekslocatie is hierop rood omrand globaal aangeduid.

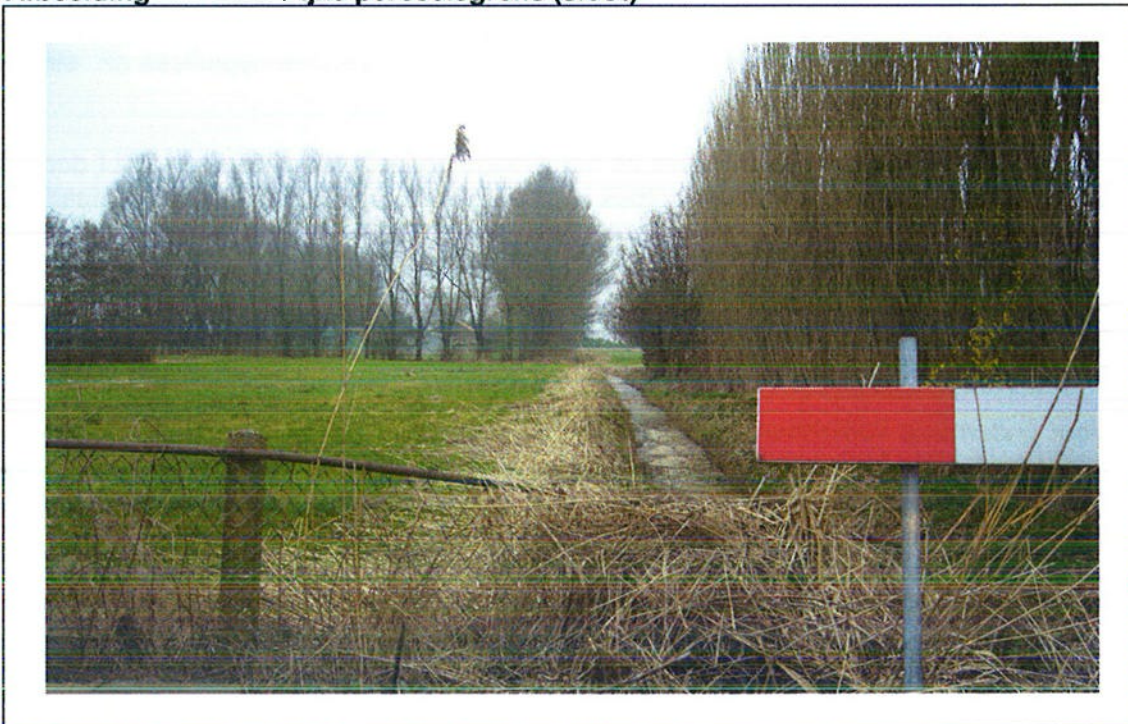
**Afbeelding 2.1. Zuidelijke perceelsgrens (sloot)**

De locatie bestaat uit een tuin behorende bij de Rabobank. De tuin is volledig verwilderd en niet meer in gebruik. Op de locatietekening in bijlage III is een padenstelsel te zien. Deze is in de huidige situatie nauwelijks nog zichtbaar. Aan zowel de noordelijke en de zuidelijke begrenzing is een sloot gelegen (afbeelding 2.1). Tijdens de locatie-inspectie zijn geen zintuiglijke waarnemingen gedaan (zowel aan het maaiveld als in de boorprofielen) die de aanwezigheid van gedempte sloten op de onderzoekslocatie doen vermoeden.
