# **Verkennend bodemonderzoek**

## Wethouder van den Bergplein te Bergambacht

14-2242-R01AvH

| <b>Type onderzoek</b> | Verkennd bodemonderzoek NEN 5740 |

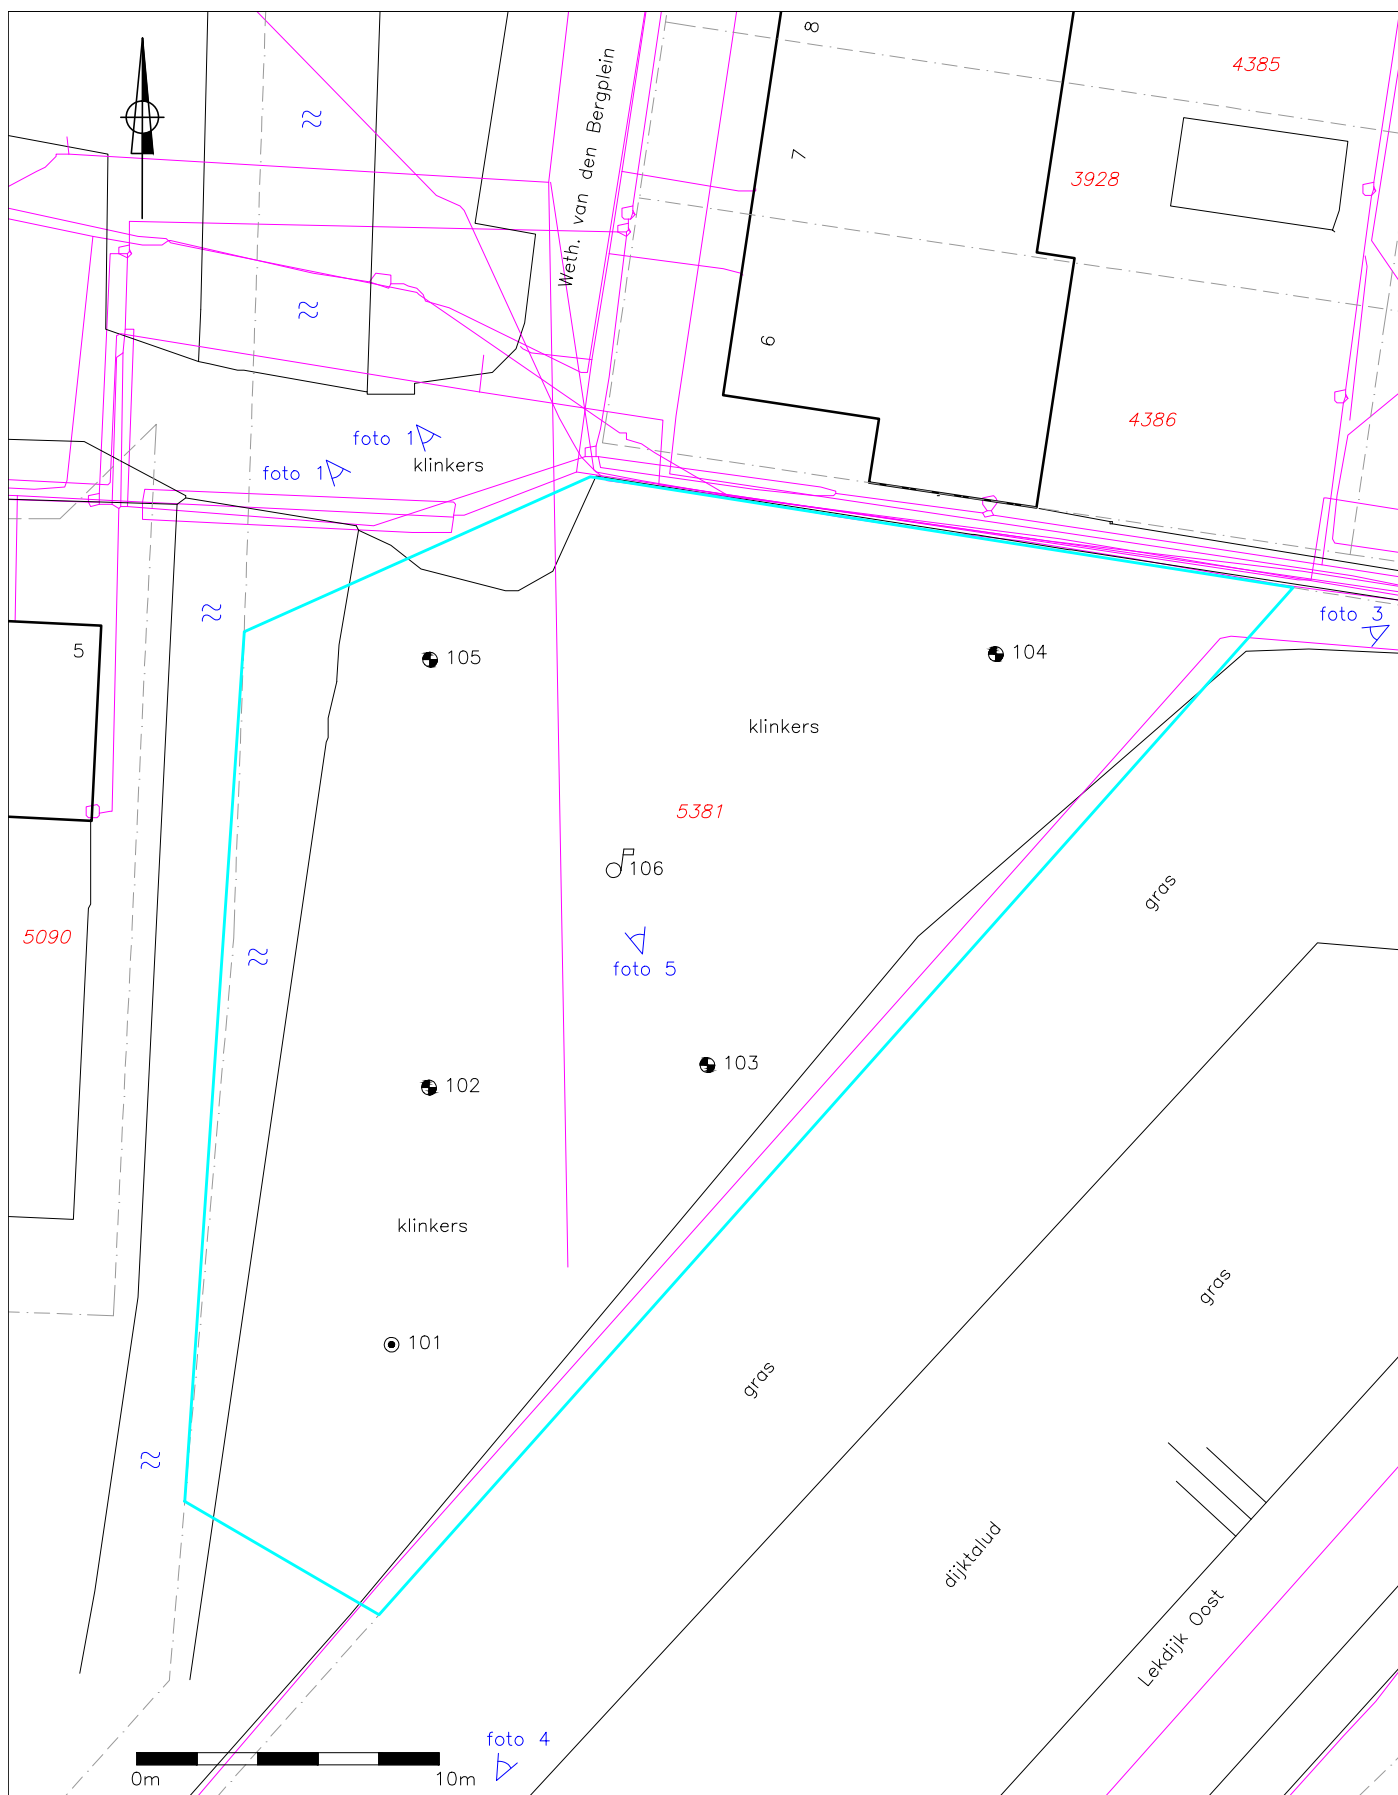
## **Bijlage 1.2    Situatietekening**

Op 13 oktober 2014 zijn in totaal 6 boringen (boringen 101 t/m 106) geplaatst, in diepte variërend van 1,7 – 2,2 m-mv. Boring 106, centraal op het terrein, is afgewerkt met een peilbuis ten behoeve van het grondwateronderzoek. De situering van de boringen en de peilbuis en enkele overzichtsfoto's zijn weergegeven in bijlage 1.2 en 1.3.

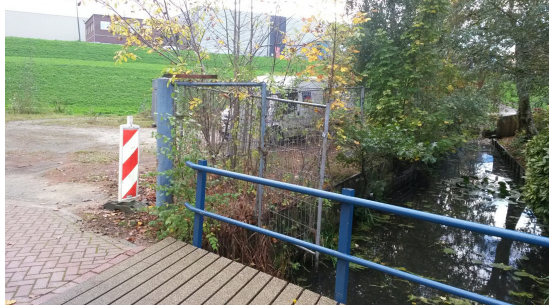
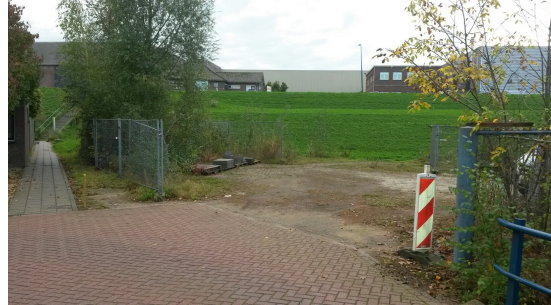
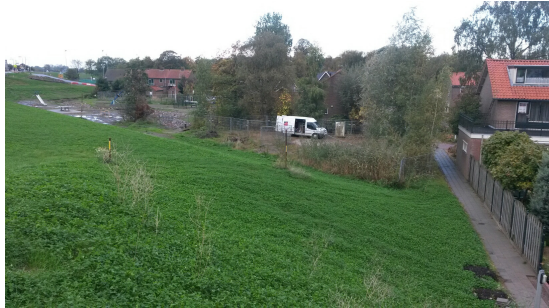
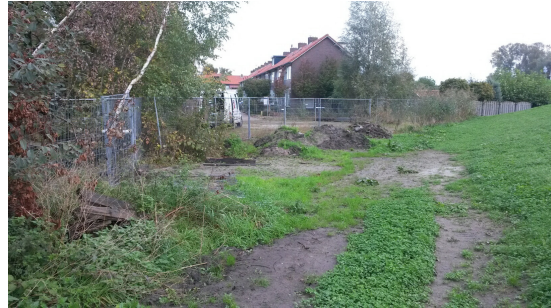
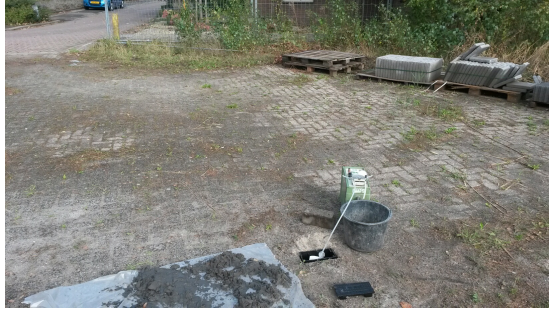
## Bijlage 1.3 Overzichtsfoto's

| <b>Gegevens onderzoekslocatie</b> | |
|---|---|
| Terreininspectie | Geen verdachte punten, zoals brandplaatsen, terreinophogingen of verzakkingen, aanwezigheid van puin op de bodem en de aanwezigheid van asbestverdachte bouw- en/of verhardingsmaterialen. |

De onderzoekslocatie is weergegeven in bijlage 1. In bijlage 1.3 zijn de overzichtsfoto's, gemaakt tijdens de terreininspectie en de veldwerkzaamheden, bijgevoegd en in bijlage 1.4 zijn de verzamelde gegevens van het vooronderzoek opgenomen.

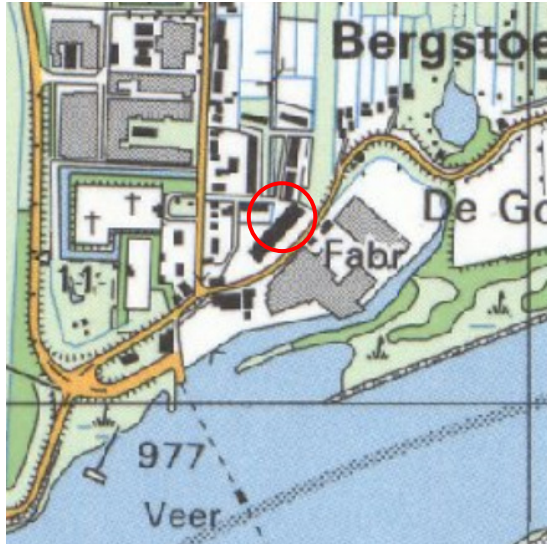
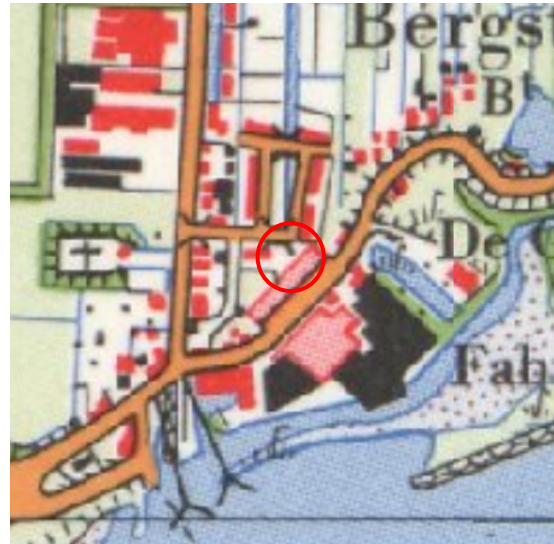
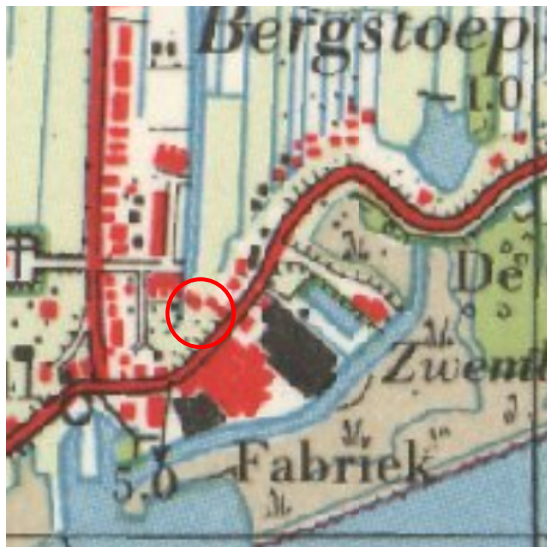
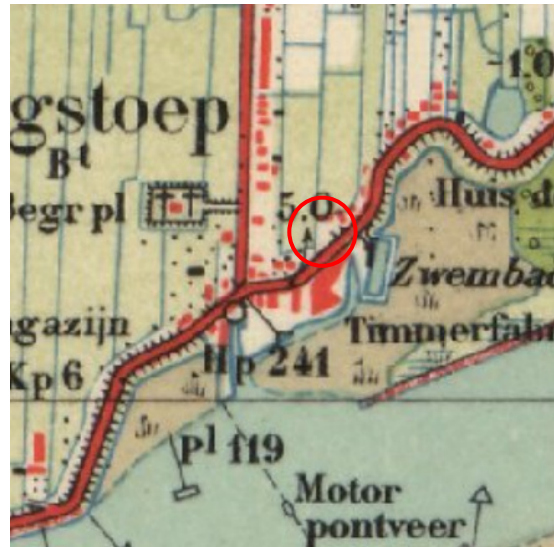
## Bijlage 1.4 Gegevens vooronderzoek

| <b>Gegevens onderzoekslocatie</b> | |
|---|---|
| Kaartmateriaal<br>(WatWasWaar.nl) | Onderzoekslocatie niet bebouwd geweest. In de omgeving diverse bebouwing geweest, waaronder direct ten zuiden een grote loods. Geen slootdempingen of boomgaarden |

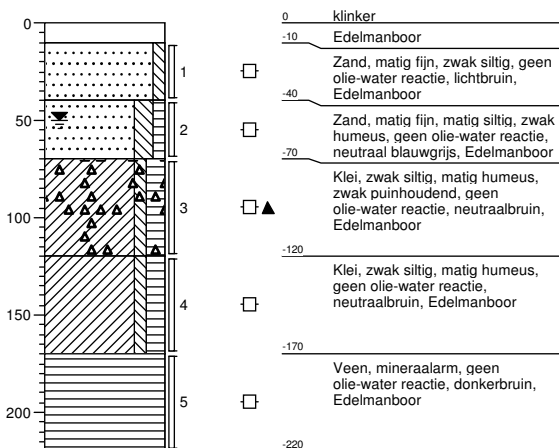
## Boring: 101

De bodem op de locatie bestaat uit een (opgebrachte) zandlaag met een dikte van circa 0,6 meter. Hieronder bevindt zich klei tot een diepte van 1,7 m-mv. Onder deze kleilaag komt tot de maximale boordiepte veen voor. In de bovenste ca. 0,5 meter van de klei (vermoedelijk oud maaiveld) zijn zwakke bijmengingen met puin waargenomen. Het grondwater bevond zich tijdens het veldwerk op een diepte van 0,5 m-mv.

Datum plaatsing: 13-10-2014  
 GWS (cm-mv): 50  
 Boormeester: P. van Achterberg  
 Opmerking:

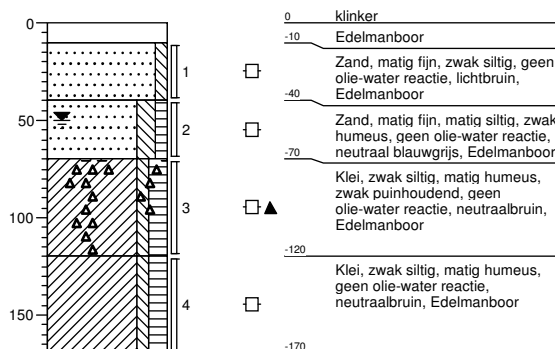
## Boring: 102

Datum plaatsing: 13-10-2014  
 GWS (cm-mv): 50  
 Boormeester: P. van Achterberg  
 Opmerking:

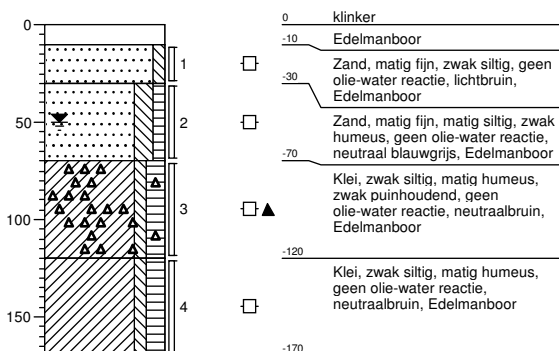
## Boring: 103

Datum plaatsing: 13-10-2014  
 GWS (cm-mv): 50  
 Boormeester: P. van Achterberg  
 Opmerking:

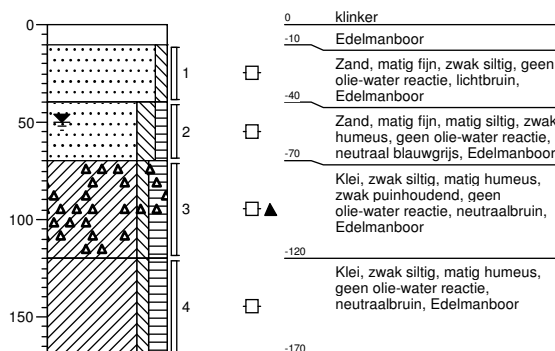
## Boring: 104

Datum plaatsing: 13-10-2014  
 GWS (cm-mv): 50  
 Boormeester: P. van Achterberg  
 Opmerking:

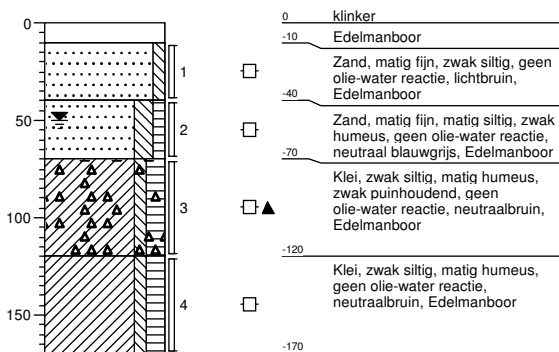
## Boring: 105

Datum plaatsing: 13-10-2014  
 GWS (cm-mv): 50  
 Boormeester: P. van Achterberg  
 Opmerking:

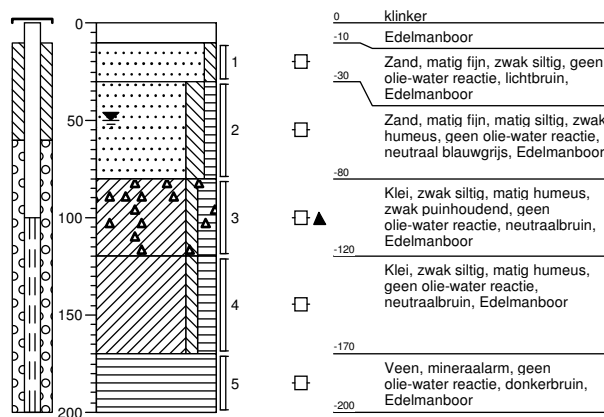
## Boring: 106

Het grondwater uit de geplaatste peilbuis 106 is op 22 oktober 2014 door dhr. P. van Achterberg zorgvuldig afgepompt en bemonsterd. Tijdens het bemonsteren is het grondwater visueel geïnspecteerd. Bijzonderheden, zoals drijf- en zinklagen, afwijkende kleur of geur zijn genoteerd. De resultaten hiervan zijn samengevat in onderstaande tabel.

Datum plaatsing: 13-10-2014  
 GWS (cm-mv): 50  
 Boormeester: P. van Achterberg  
 Opmerking:
