## Aanvullende notitie Ecologisch onderzoek Tiendweg 66 te Krimpen aan de Lek

### Aanleiding

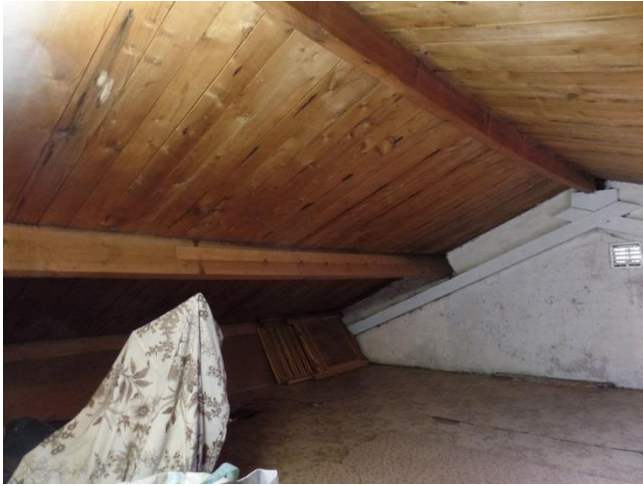
*Figuur 2: Binnenzijde woning*

Om te onderzoeken wat de mogelijkheden zijn voor vleermuisverblijven is de woning aan de binnenzijde, onder het dak, onderzocht. De binnenzijde van het dak bestaat uit goed afgetimmerd dakbeschot. Er zijn geen gaten of kieren aangetroffen. Aan de buitenzijde zijn de muren, daklijsten, goten en het dak onderzocht. De muren, daklijsten en goten zijn goed onderhouden. Ook hier zijn geen gaten of kieren aangetroffen die toegang kunnen geven tot de spouwmuur of de ruimte onder de dakpannen. De dakpannen liggen allen strak en vlak tegen elkaar. De ventilatieroosters van de spouwmuur zitten laag bij de grond. Er zijn geen sporen (uitwerpselen of mestsporen) aangetroffen die wijzen op de aanwezigheid van vleermuizen. De woning is ongeschikt voor vleermuizen. De aanwezigheid van vleermuisverblijven kan worden uitgesloten.

Er zijn in en rond de woning geen sporen van vleermuizen waargenomen in de vorm van mestsporen en uitwerpselen. Zowel aan de binnen- als aan de buitenkant van de woning zijn geen openingen aangetroffen die kunnen dienen als invliegopening voor vleermuizen.

De woning is niet geschikt voor vleermuizen en wordt niet gebruikt als verblijfplaats.

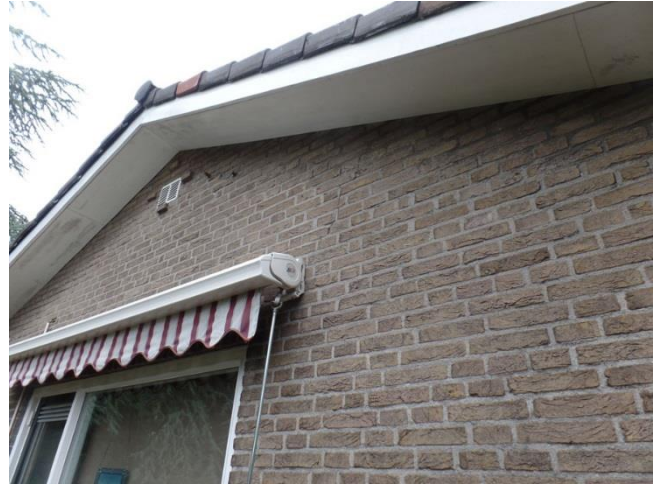
*Figuur 3: Buitenzijde woning*

De woning bestaat uit twee verdiepingen, begaande grond en zolderruimte. Op het dak liggen dakpannen. Het huis heeft een spouwmuur. Tijdens het veldbezoek is vooral gekeken naar de mogelijkheden voor jaarrond beschermde nesten en vleermuisverblijven. De woning is niet geschikt voor nesten van de Gierzwaluw. De woning is te laag om voldoende ruimte te bieden voor de Gierzwaluw om uit te vliegen. Bij het uitvliegen laat een Gierzwaluw zich zeker één meter vallen voordat hij gaat vliegen. Dat is hier niet mogelijk. De aanwezigheid van vegetatie beperkt verdere uitvliegmogelijkheden.

Tijdens het veldbezoek werden geen huismussen aangetroffen. Ook in de directe omgeving van het plangebied waren geen huismussen aanwezig. De woning is niet geschikt als nestgelegenheid voor de Huismus. Er zijn geen openingen onder dakpannen of kieren en gaten aangetroffen waardoor de Huismus onder de dakpannen kan komen. De omgeving heeft geen elementen, zoals heggen, die huismussen gebruiken als verzamelplaats. Er is ook geen voedselaanbod in de vorm van granen voorhanden. Aanvullend: De bewoonster van de woning ziet zelden of nooit een Huismus rond de woning.

De woning op Tiendweg 66 is niet geschikt voor jaarrond beschermde nesten van Huismus en Gierzwaluw. Ook voor nesten van uilen is de woning niet geschikt. Er zijn geen invliegopeningen voorhanden.
