**HISTORISCH BODEMONDERZOEK  
JAN BLANKENSTRAAT, A9428 (OOST)  
TE BERGAMBACHT**

**Rapport**

Kenmerk : 18.3656-A1  
Datum : 30 januari 2019

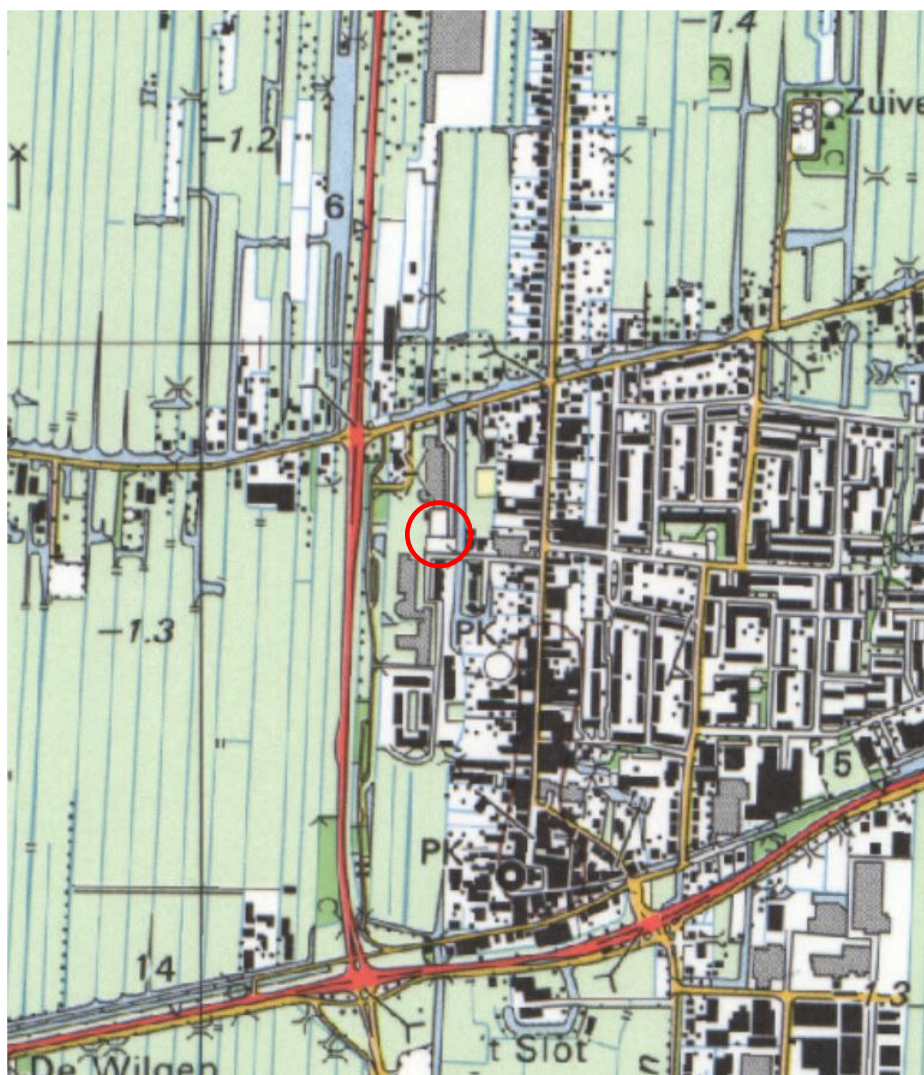
*Overzichtskaart met  
situatie 1995*

Op oude topografische kaarten blijkt dat het perceel ter hoogte van onderhavige onderzoekslocatie tot het begin van de jaren '80 van 20<sup>e</sup> eeuw in gebruik was als weiland. In 1985 is ten noorden van de onderzoekslocatie een hotel / restaurant gebouwd ('De Arendshoeve'). Het oostelijk gedeelte van de onderzoekslocatie is nadien ingericht als parkeerterrein.

In de periode van 1990 tot 1992 zijn de woningen en het zorgcentrum ten zuiden van de onderzoekslocatie gerealiseerd.

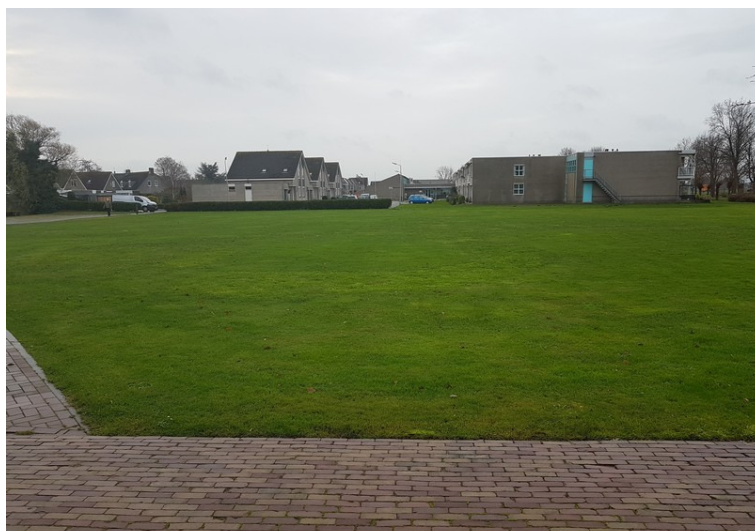
Op 20 december 2018 is een locatiebezoek uitgevoerd door de heer J.R. den Boer. Tijdens de locatie-inspectie zijn op de locatie geen verdachte plekken in de vorm van verzakkingen of brandplaatsen waargenomen. Ook zijn op het maaiveld geen asbestverdachte materialen waargenomen. De aanwezige terreinverharding ter plaatse van het parkeerterrein, op het oostelijk gedeelte van de locatie, bestaat uit klinkers.

Foto 1: westelijk gedeelte locatie  
(vanaf noordzijde)

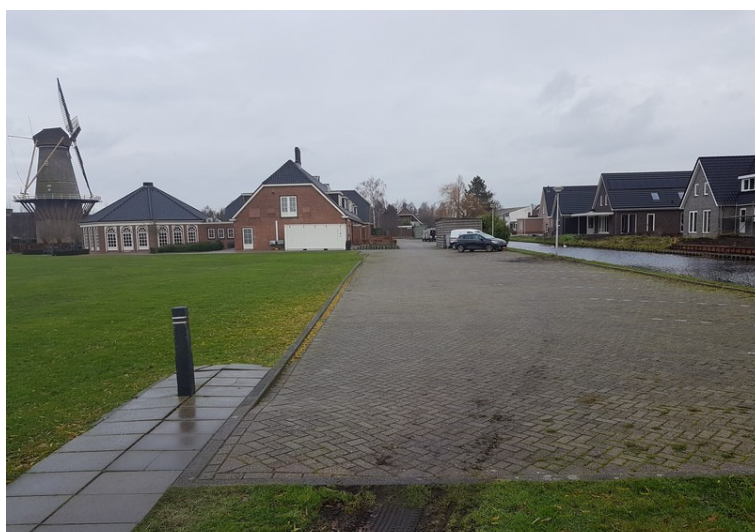
Foto 2: oostelijk gedeelte locatie  
(vanaf zuidzijde)
