**Historisch vooronderzoek**

in het kader van de voorgenomen  
herinrichting en nieuwbouw op de locatie

**Provincialeweg West 23b  
te Haastrecht**

Projectcode: 19086WAH v2  
Kenmerk: U18-0287  
Datum: 5 april 2019  
Opdrachtgever: J.N.M. Walraven

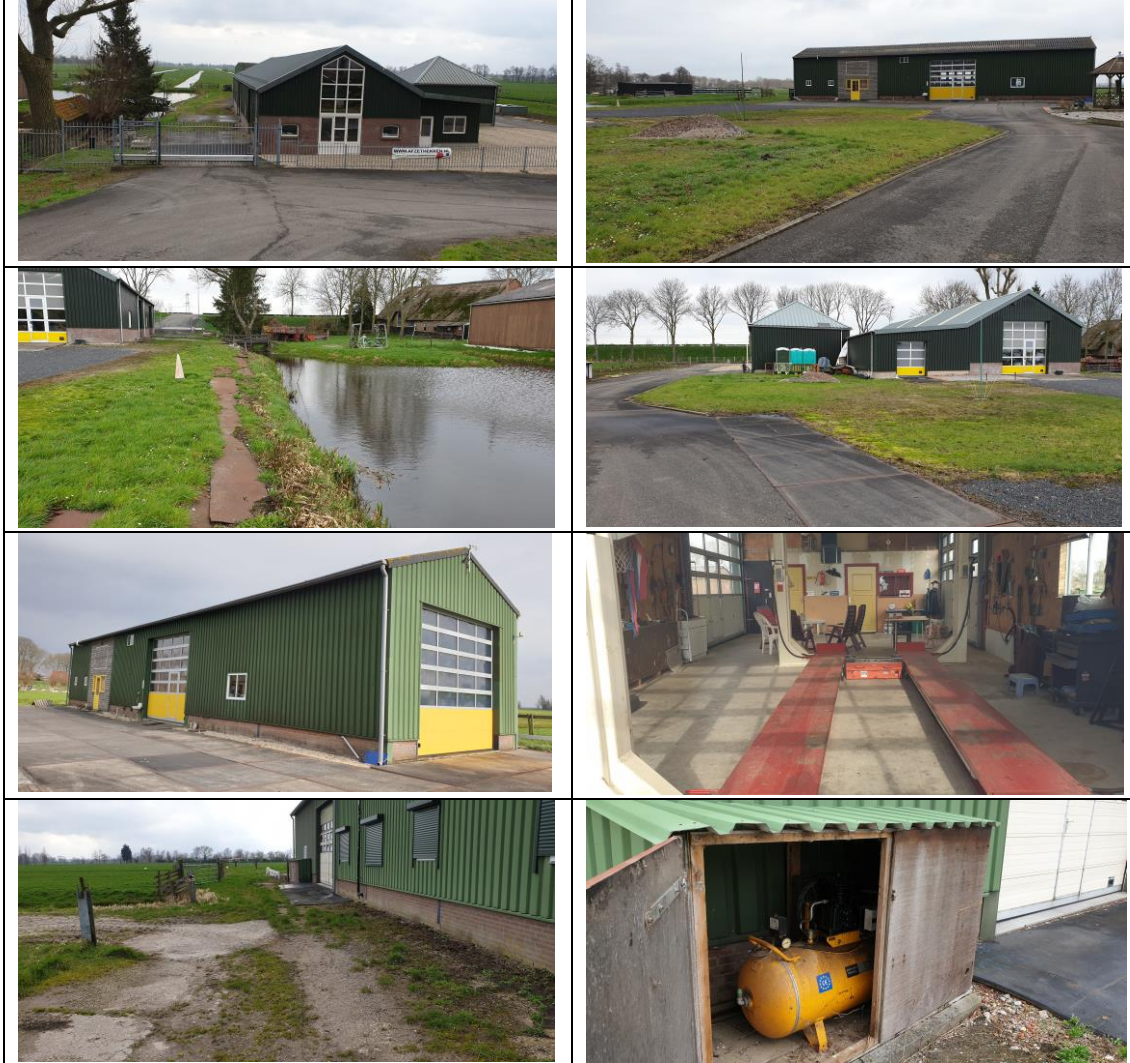
## Foto's

Ten behoeve van de geplande nieuwbouwwoning zal de schuur aan de zuidkant van het terrein gesloopt worden. In de schuur bevinden zich o.a. een hefbrug en een kantoor. De schuur is voorzien van een betonvloer. De schuur is nog zo kort geleden gebouwd (2006), dat deze geen asbestverdachte materialen bevat. Aan de zuidelijke zijde van de schuur is een hok ertegenaan gebouwd met daarin een elektrisch aangedreven compressor op tegels. Verder werd aan deze kant van de schuur een puinverharding aangetroffen.

In de schuur aan de noordkant staan auto's geparkeerd. Verder zijn weinig activiteiten, het is meer in de hobbysfeer. Deze schuur is ook voorzien van een betonvloer.

Ter plaatse van de onderzoekslocatie zijn op maaiveld of aan de opstallen geen asbestverdachte materialen waargenomen.

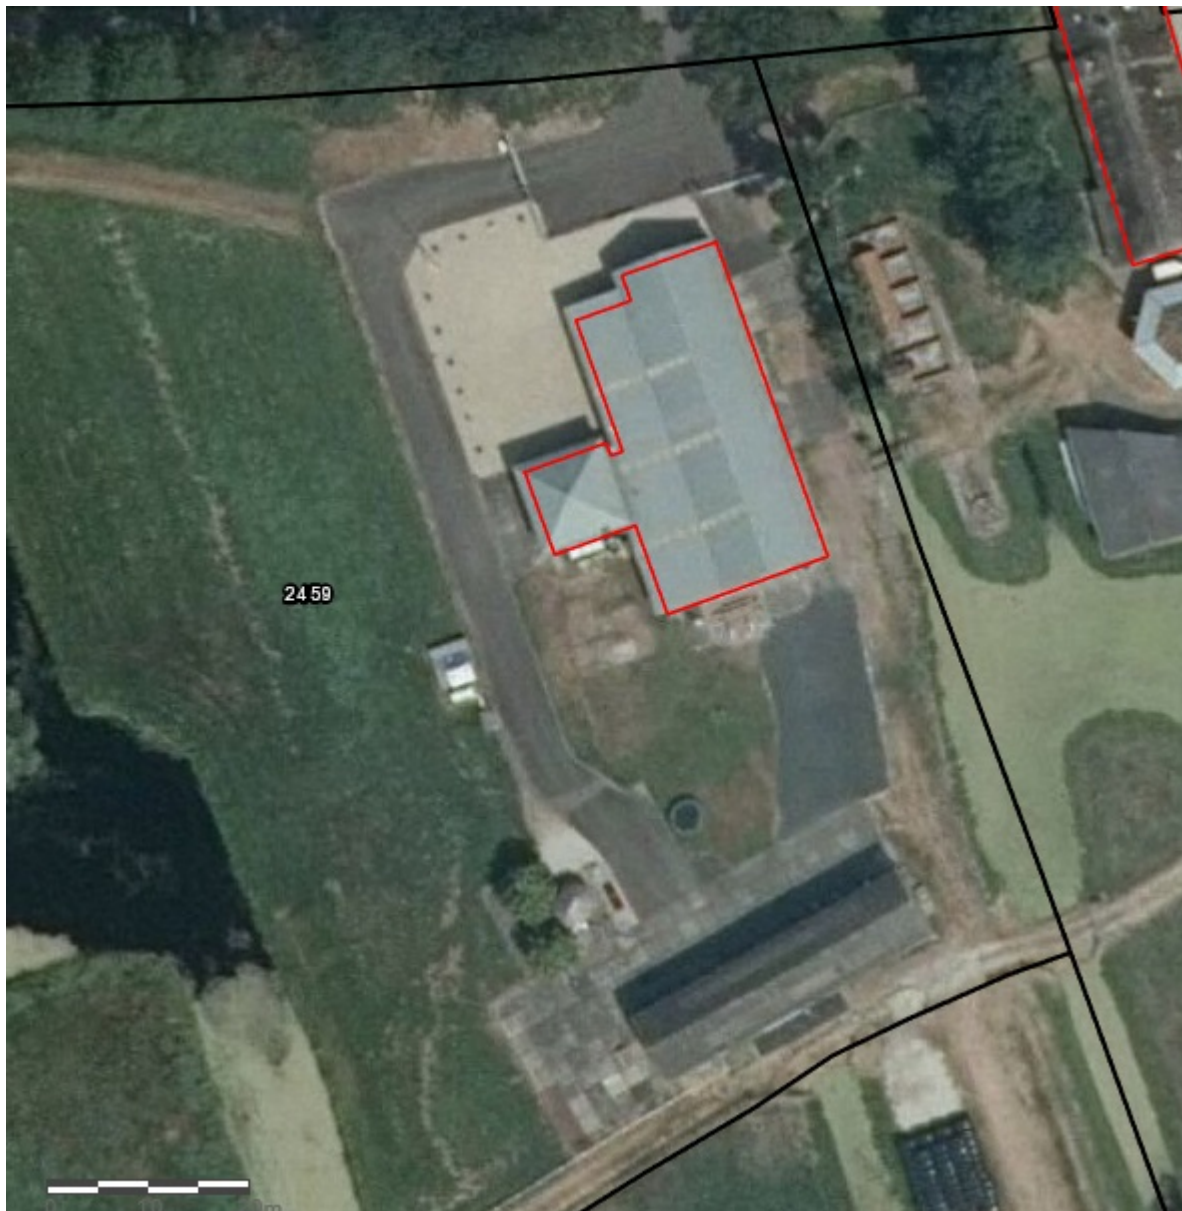
## **Bijlage 2: Onderzoekslocatie**

De onderzoekslocatie maakt deel uit van het perceel Haastrecht, sectie A, nummer 2459. De begrenzing van de onderzoekslocatie is weergegeven in bijlage 2. Het totale perceel heeft een oppervlakte van ca. 16.210 m<sup>2</sup>. De projectlocatie (geplande woning met tuin) heeft een oppervlakte kleiner dan 1.000 m<sup>2</sup>.

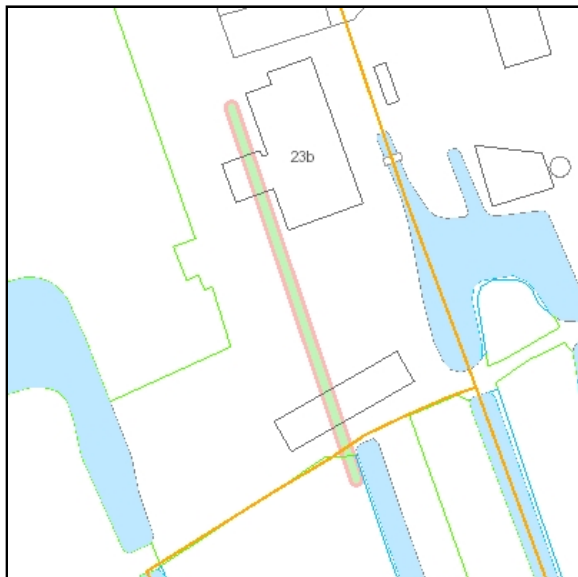
| Locatienummer | Omschrijving |
|---|---|
| ZH062309600 | Demping/Stort: 38bn00122 |

#### Status locatie

Vervolgactie Wbb: uitvoeren OO

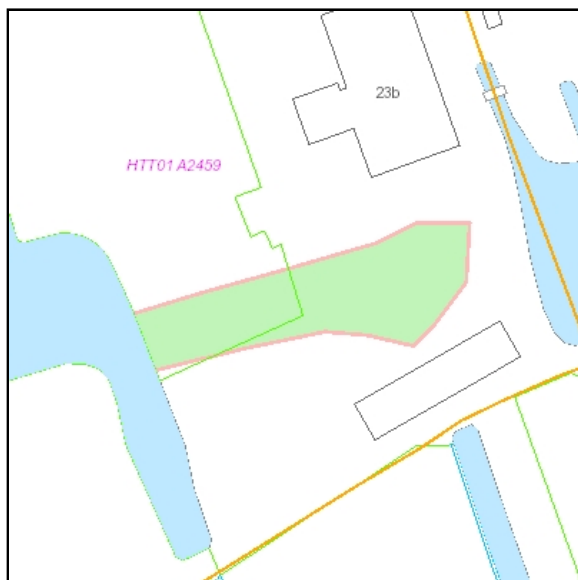
| Locatienummer | Omschrijving |
|---|---|
| ZH062309507 | Demping/Stort: 38bn06061 |

#### Status locatie

Vervolgactie Wbb: Uitvoeren historisch onderzoek

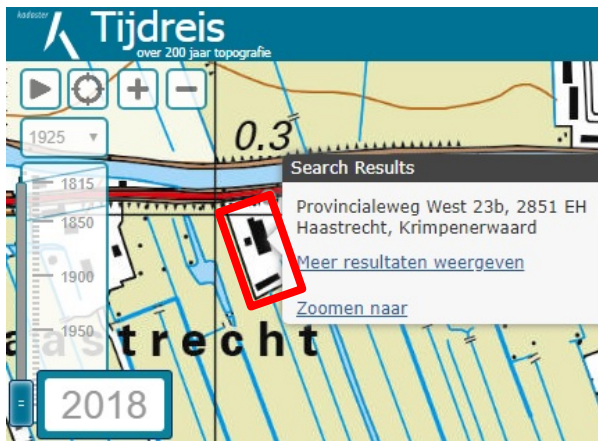
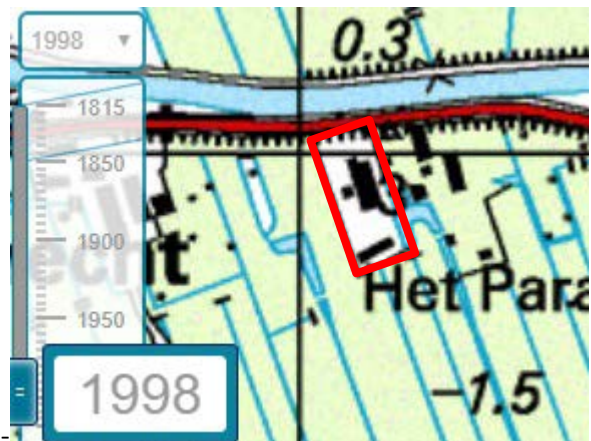
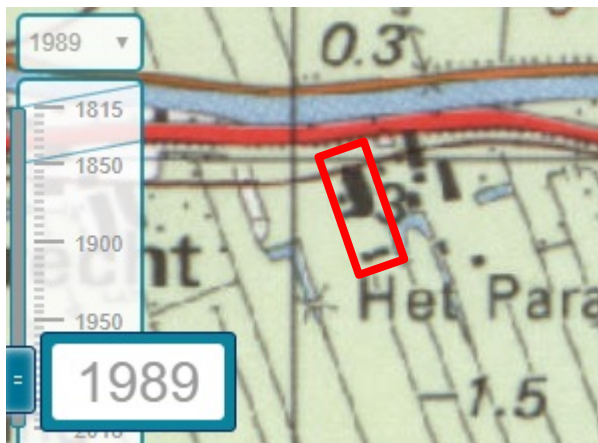
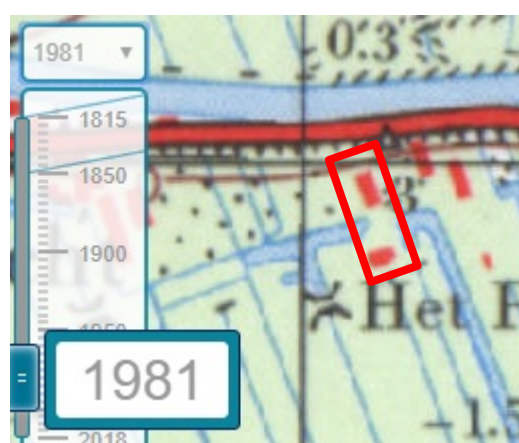
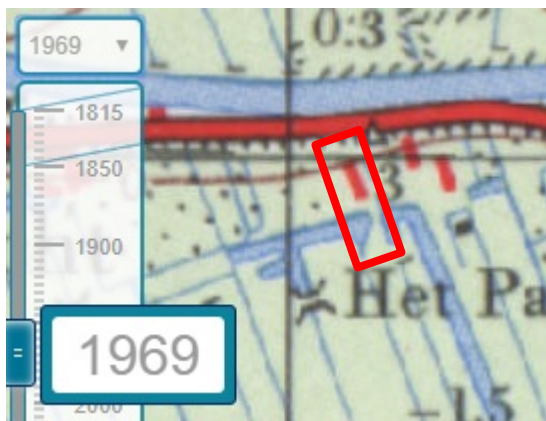
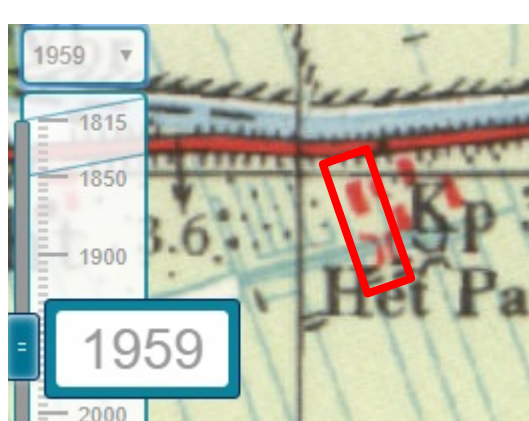
## **Bijlage 6: Historische kaarten**

- Op de historische kaart van 1936 is op de locatie aan de wegzijde een gebouw gesitueerd, is de locatie in gebruik als weiland met een sloot over de lengte van het perceel en een dwars over het perceel verlopende watergang
- Op de kaarten vanaf 1959 is deze sloot gedempt.
- Op de kaarten vanaf 1959 is de watergang, die dwars over het terrein liep, deels gedempt, vanaf 1989 geheel.
- Op de kaart vanaf 1981 is aan de zuidelijke zijde een gebouw aangegeven (als blokje).
