**HISTORISCH BODEMONDERZOEK  
HOENKOOPSE BUURTWEG, F364  
TE HAASTRECHT**

**Rapport**

Kenmerk : 19.4025-A1  
Datum : 10 januari 2020

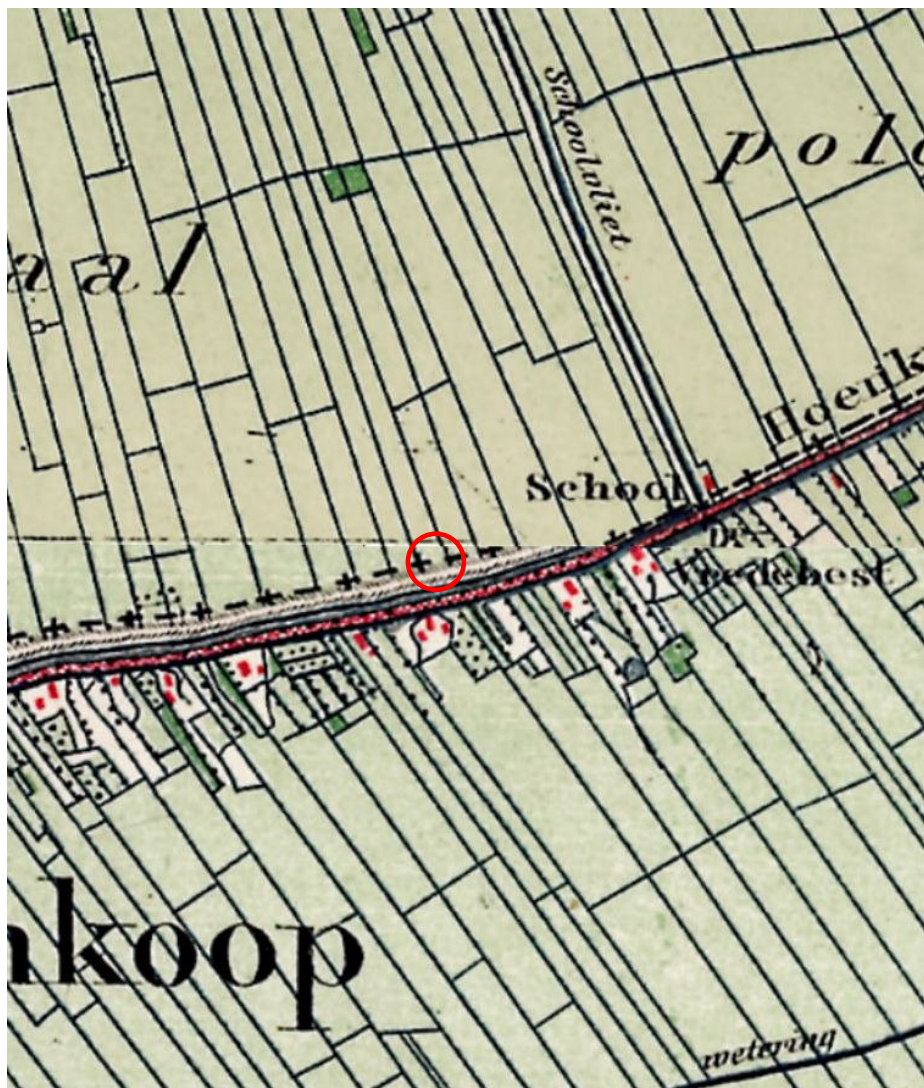
*Overzichtskaart met  
situatie 1881*

Op oude topografische kaarten blijkt dat het perceel ter hoogte van de onderzoekslocatie tot de jaren '80 van 20<sup>e</sup> eeuw geheel in gebruik was als weiland. Aan het begin van de jaren '90 is ter plaatse van het noordelijk gelegen terreindeel een erfafscheiding met een kleine veestalling geplaatst. Vanaf 2004 is de locatie in eigendom van de familie Methorst. Het zuidelijk gesitueerde terrein, ter plaatse van onderhavige onderzoekslocatie, is altijd in gebruik gebleven als weiland / grasland.

Op oude topografische kaarten uit de 19<sup>e</sup> en de 20<sup>e</sup> eeuw zijn ter plaatse van de onderzoekslocatie geen voormalige sloten zichtbaar.

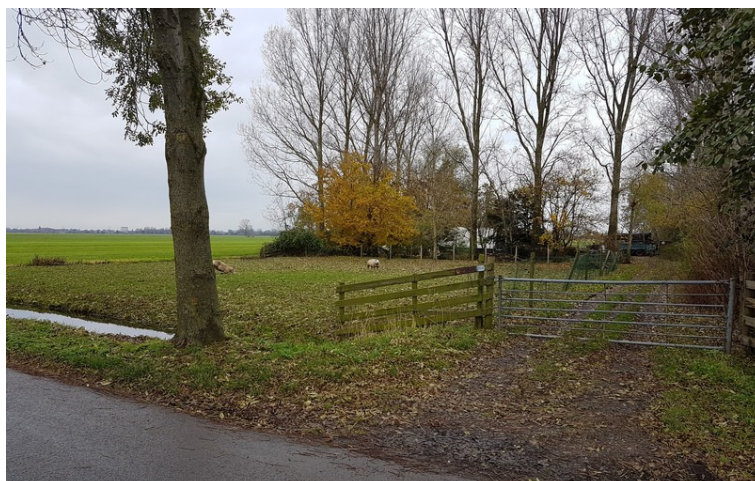
Foto 1: zuidoostzijde locatie

Op 3 december 2019 is een locatiebezoek uitgevoerd door de heer J.R. den Boer. Tijdens de locatie-inspectie zijn op de locatie geen verdachte plekken in de vorm van verzakkingen of brandplaatsen waargenomen. Ook zijn op het maaiveld geen asbestverdachte materialen waargenomen. De locatie is geheel in gebruik als grasland / schapenweide.
