## **Herontwikkeling Hoofdstraat en Joost van den Vondelstraat te Krimpen aan de Lek**

Milieuhygiënisch vooronderzoek  
Verkennd bodemonderzoek

Kenmerk : 1810L971/PMU/rap1  
Datum : 28-02-2019

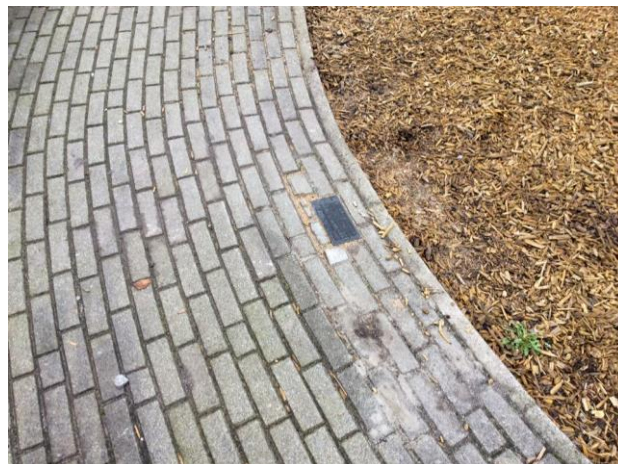
**Fotonummer 2:** Peilbuis binnenterrein onderzoekslocatie.

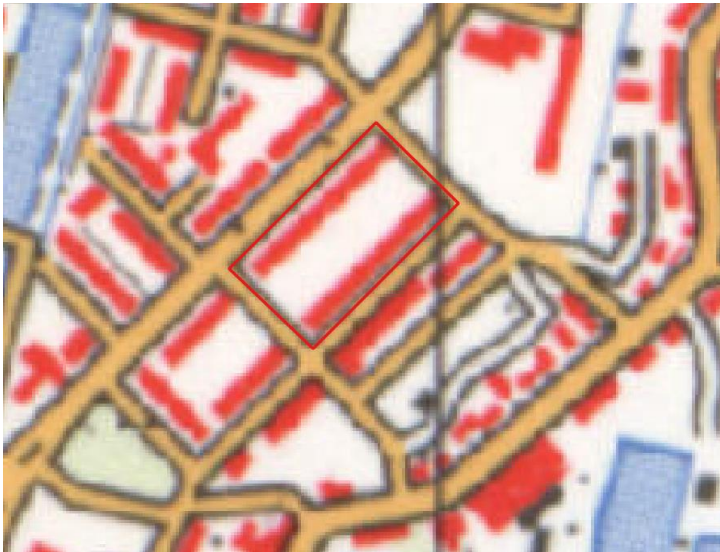
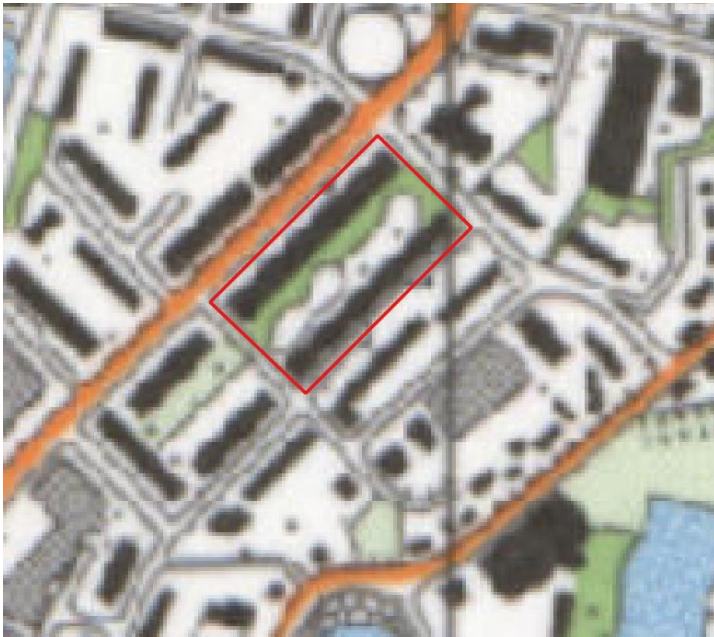
| Vraag | | | Bronnen |
|---|---|---|---|
| Bodemvreemde lagen | Op basis van kaartmateriaal is bekend dat op de locatie in het verleden enkele watergangen hebben gelegen en zijn gedempt. De exacte periode en het materiaal waarmee de watergangen mogelijk zijn gedempt is onbekend. Op basis van mogelijk aanwezigheid van binnenstedelijke ophooglagen, kunnen verontreinigingen met o.a. zware metalen en PAK verwacht worden. | | #3 |

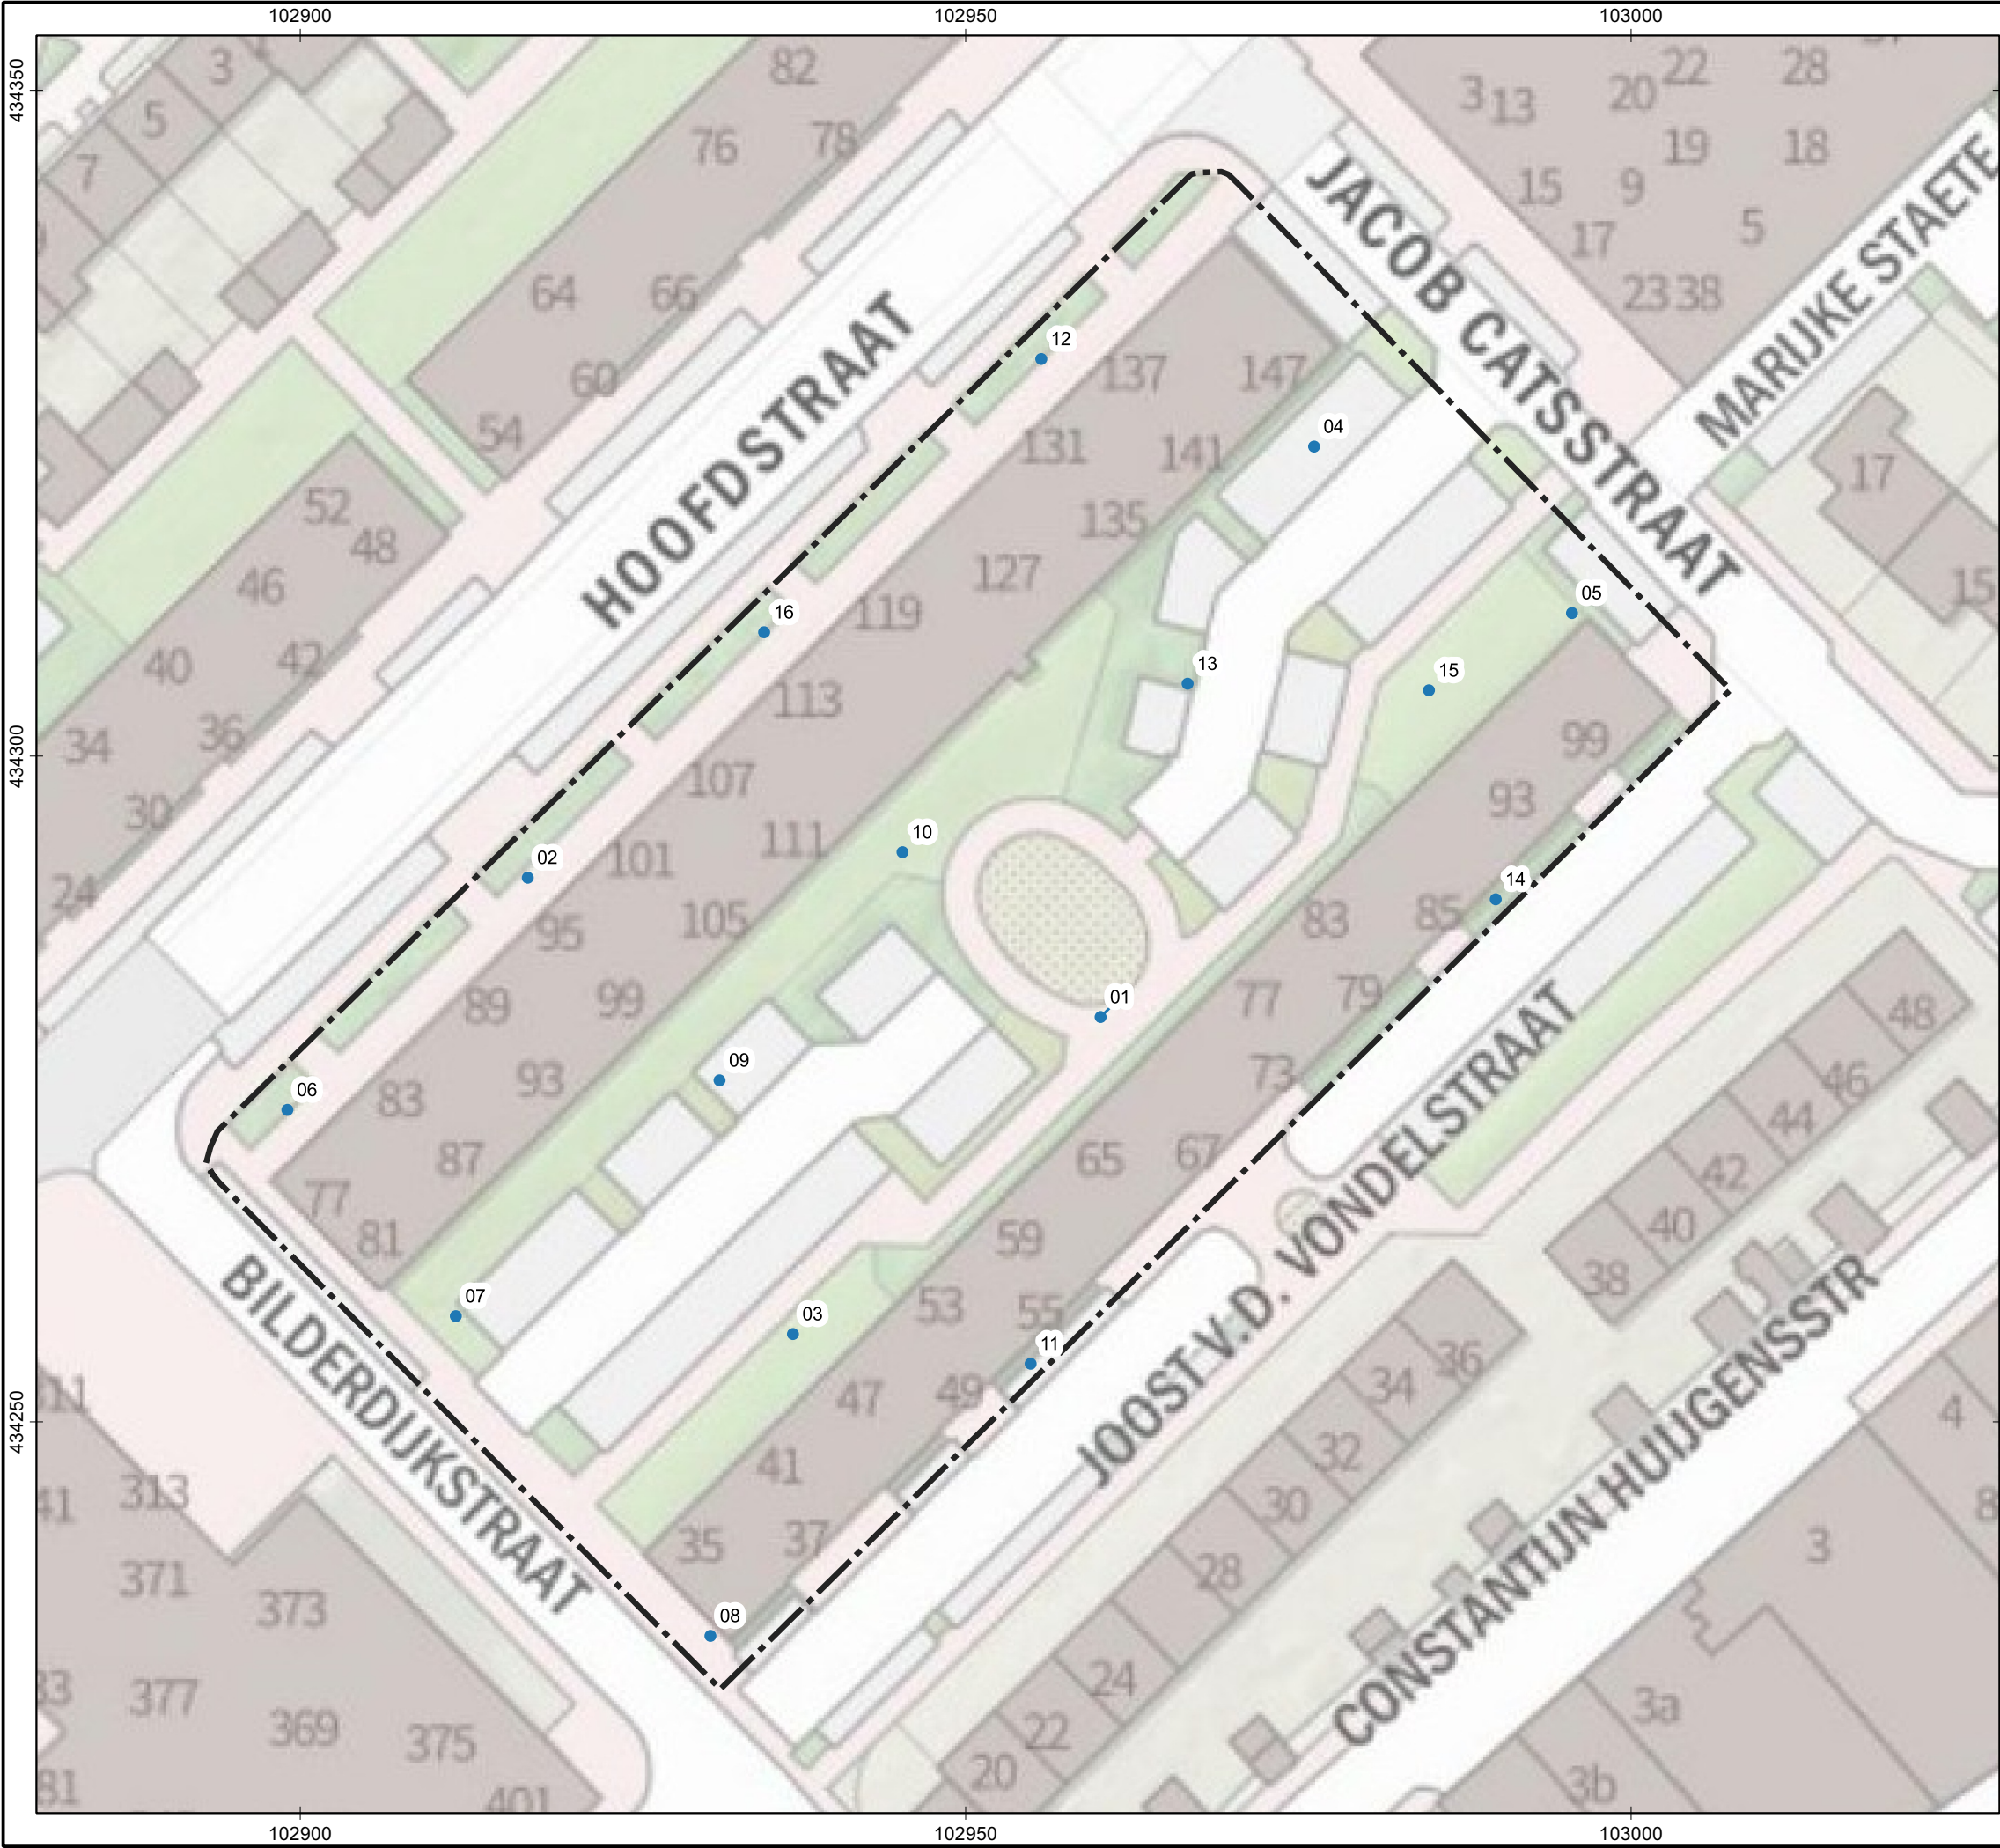
**BIJLAGE 3**  
SITUATIE TEKENING

- Legenda
- Plangebied
  - Boorpunten
    - Boring
    - Boring met peilbuis
