# **Quickscan flora en fauna te Krimpen aan den IJssel, Krimpen aan de Lek, Lekkerkerk en Schoonhoven**

Oriënterend onderzoek in het kader van de Wet Natuurbescherming

Project: BE/2018/001

Datum: 19 februari 2018

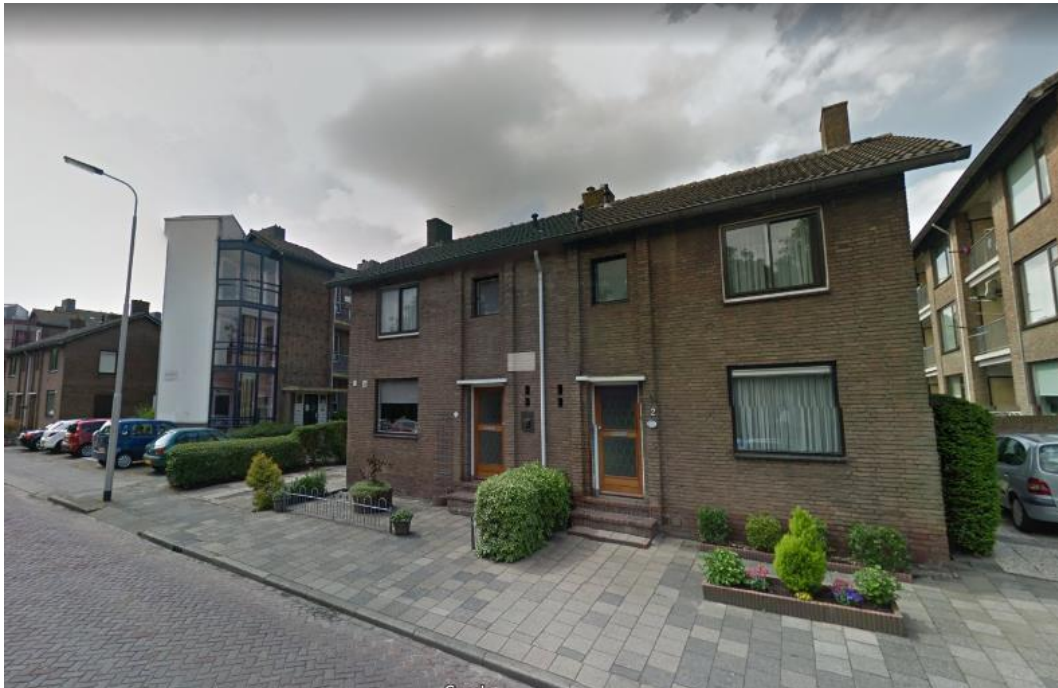
- De woningen aan de Boerhaavelaan beschikken over open stootvoegen op enkele decimeters hoogte en gescheurd of gebarsten voegwerk.
- De woningen aan het Raadhuisplein beschikken over ventilatiegaten, echter zijn de meeste niet toegankelijk. Er is een muizenhol waargenomen, dat zich bevond in een wel toegankelijk ventilatiegat. Er is sprake van vele openingen in de voegen en ontbrekende specie. Tevens zijn er enkele scheve dakpannen aangetroffen en een holte naast de hemelwaterafvoer. Tussen de dakrand en de muur zijn uitwerpselen van vogels geconstateerd.

Figuur 3 De planlocatie aan de Boerhaavelaan betreft 4 twee-onder-een-kap woningen.

- controleren, repareren/vervangen van metselwerk en voegwerk;
- isolatie dak;
- plaatsing HR++ glas;
- vervangen daken en dakgoten;
- vervangen kozijnen en ramen;
- werkzaamheden cv/mechanismeventilatie (dakdoorvoeren);
- vervangen dakgoten en HWA;
- overige in pandige werkzaamheden.

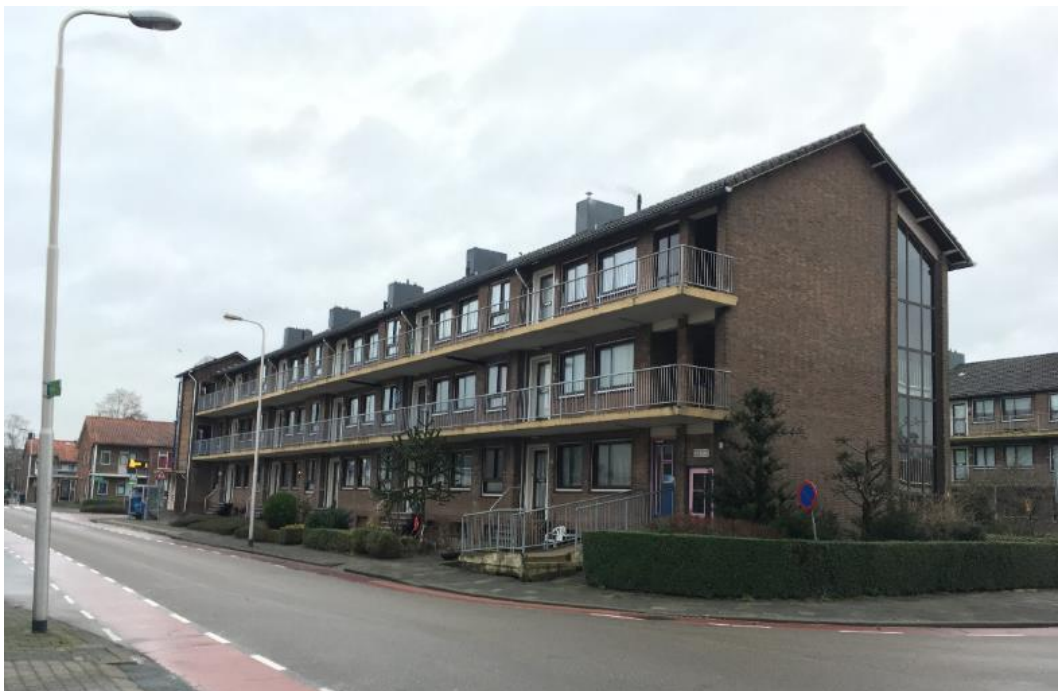
Figuur 4 De planlocatie aan het Raadhuisplein betreft een galerijflat bestaande uit 15 woningen.

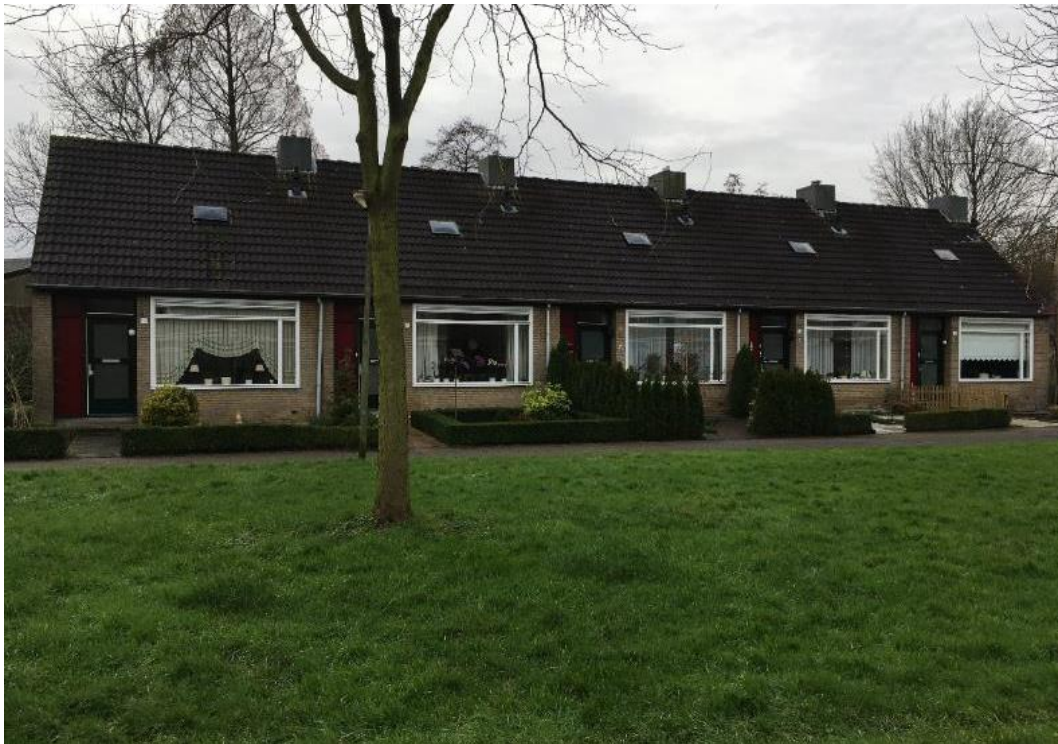
- De woningen van nummers 2 t/m 22, 32 t/m 42 en 52 t/m 68 beschikken over open stootvoegen op enkele decimeters hoogte en openstaande loodslabben. Bij geen van de woningen is vogelschroot geconstateerd.
- De woningen van nummers 2 t/m 22 beschikken over overhangende dakpannen. Daarbij zijn er openingen onder de dakpannen aangetroffen.
- In de woningen van nummers 32 t/m 42 zijn openingen onder de dakpannen aangetroffen. Verder beschikken de betreffende woningen over open stootvoegen op hoogte.

*Figuur 6 De planlocatie aan de Concours betreft enkele blokken rijtjeswoningen.*

- controleren, repareren/vervangen van metselwerk en voegwerk;
- isolatie dak;
- plaatsing HR++ glas;
- vervangen daken en dakgoten;
- vervangen kozijnen en ramen;
- werkzaamheden cv/mechanismentventilatie (dakdoorvoeren);
- vervangen dakgoten en HWA;
- overige inpanidige werkzaamheden.

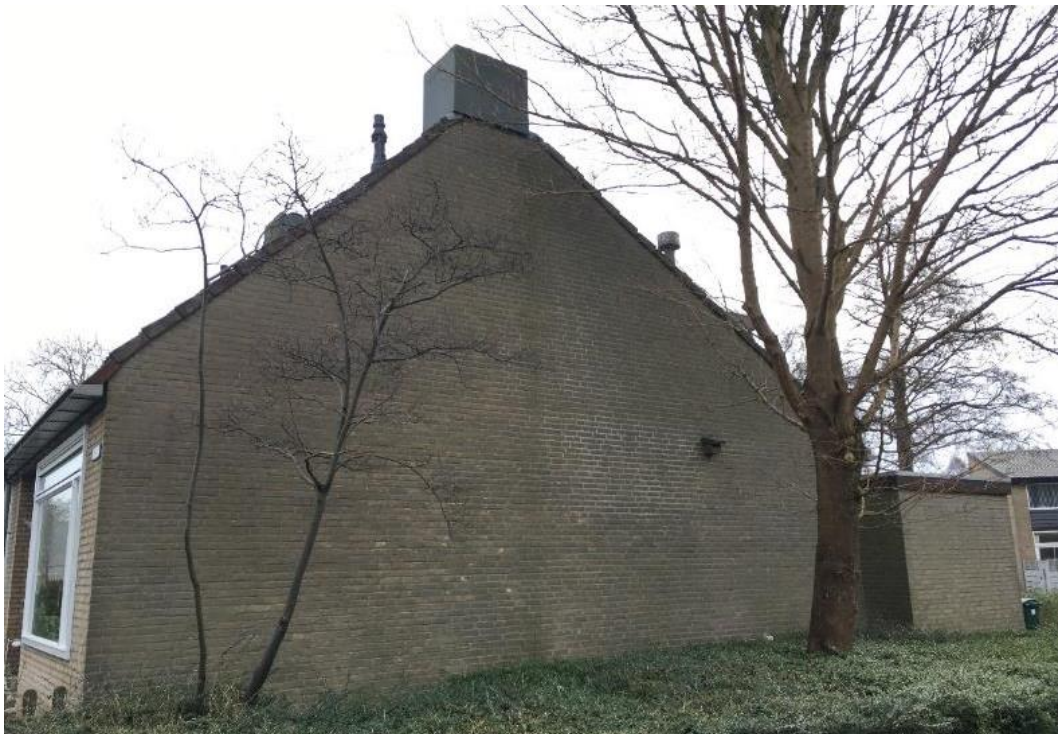
*Figuur 7 Bij de zijgevels van de woonblokken zijn kantpannen en schoorsteenkappen met openingen aanwezig.*

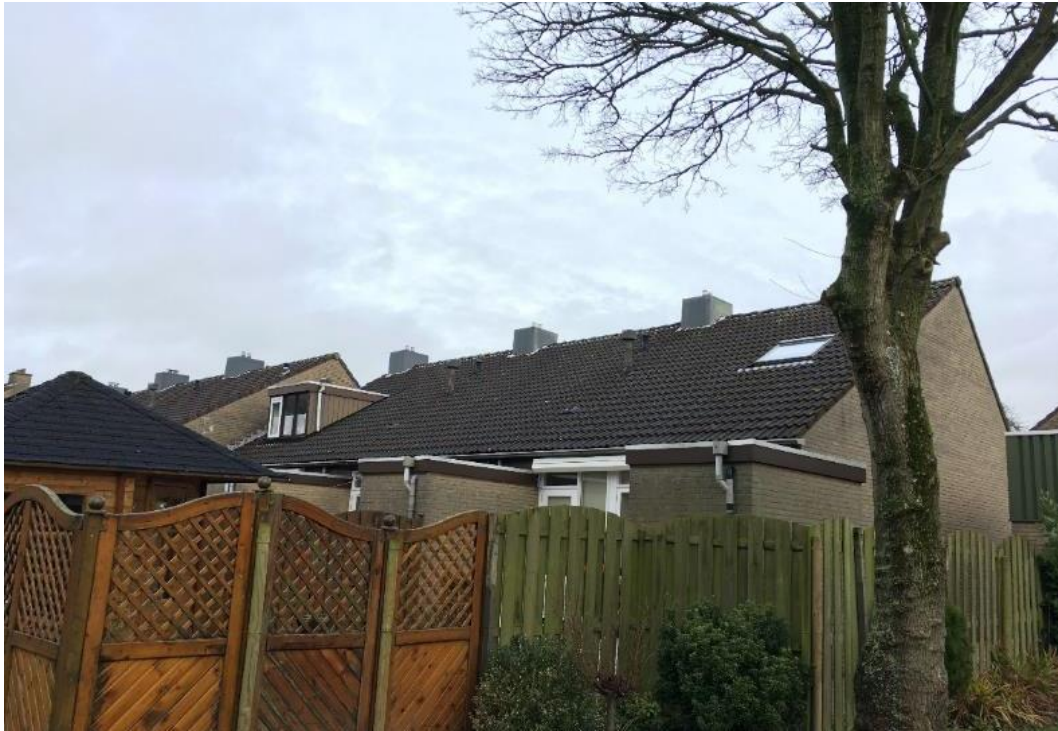
*Figuur 8      Aan de achterzijde van de rijtjeswoningen zijn uitbouwen, dakkapellen en dakramen aanwezig.*

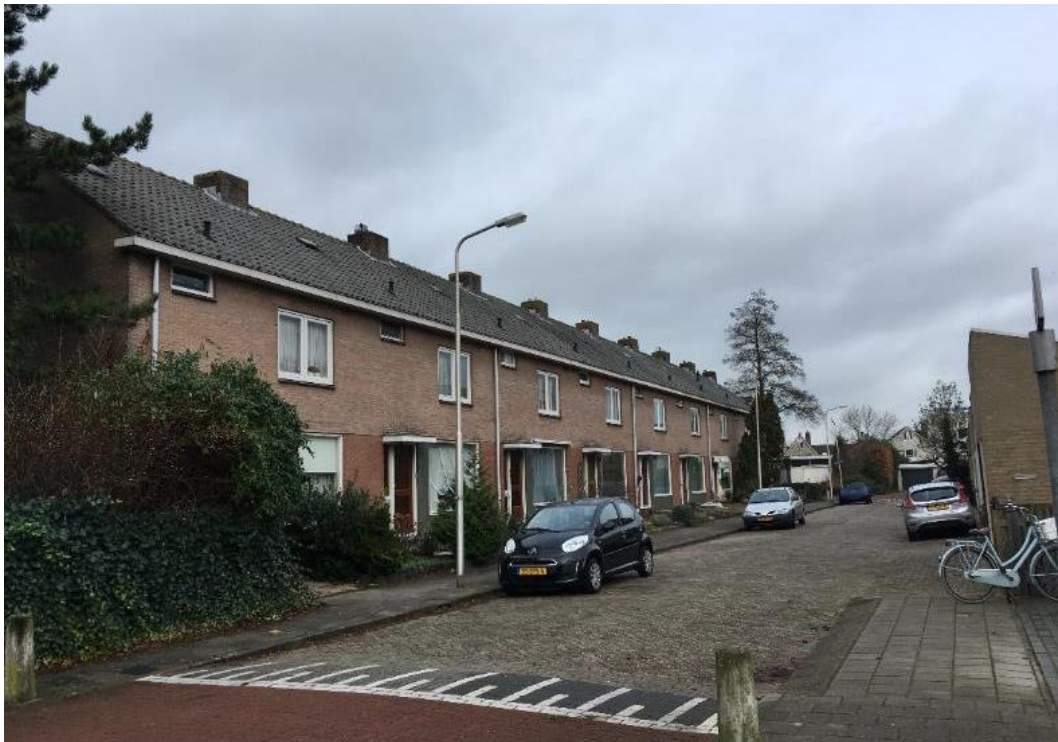
- De woningen van nummers 1 t/m 7, 15 en 17 beschikken over open stootvoegen op hoogte. Er is sprake van niet nauwsluitende kantpannen, open ventilatieroosters en scheefliggende dakpannen. Er is geen vogelschroot geconstateerd. Tevens zijn er geen openingen tussen de gootafwerking en de muren aangetroffen.

*Figuur 10 De planlocatie aan de Merwestraat betreft een 6-tal rijtjeswoningen.*

- controleren, repareren/vervangen van metselwerk en voegwerk;
- isolatie dak;
- plaatsing HR++ glas;
- vervangen daken en dakgoten;
- vervangen kozijnen en ramen;
- werkzaamheden cv/mechanismeventilatie (dakdoorvoeren);
- vervangen dakgoten en HWA;
- overige inpandige werkzaamheden.

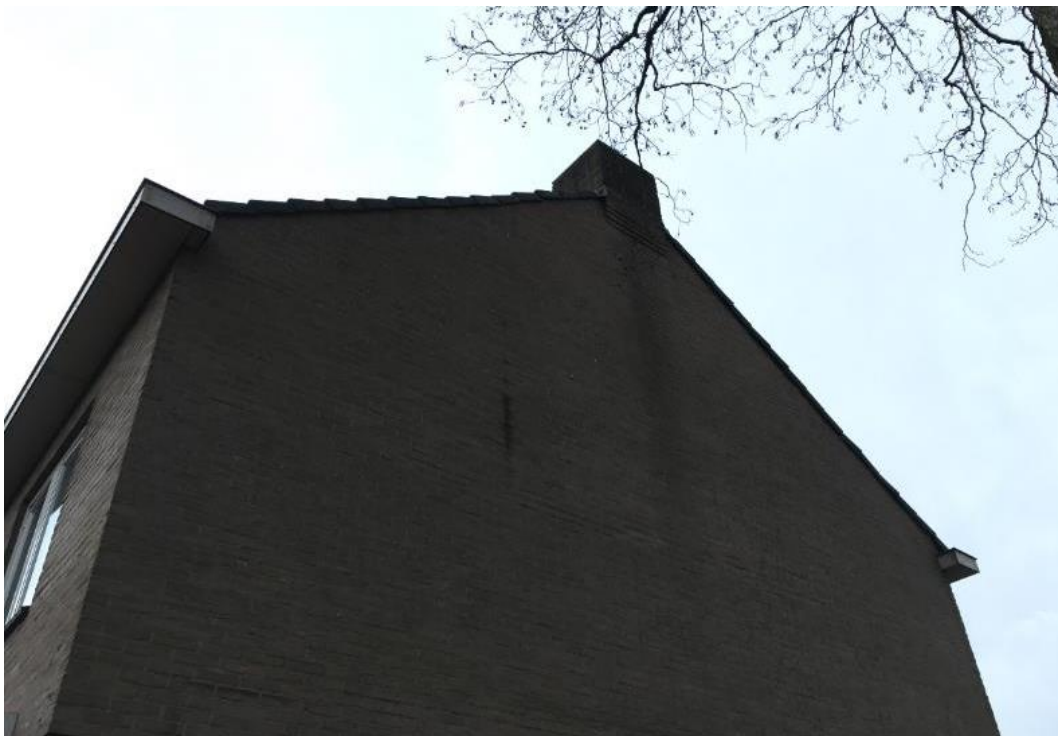
*Figuur 11 De zijgevel van een van de rijtjeswoningen aan de Merwestraat.*

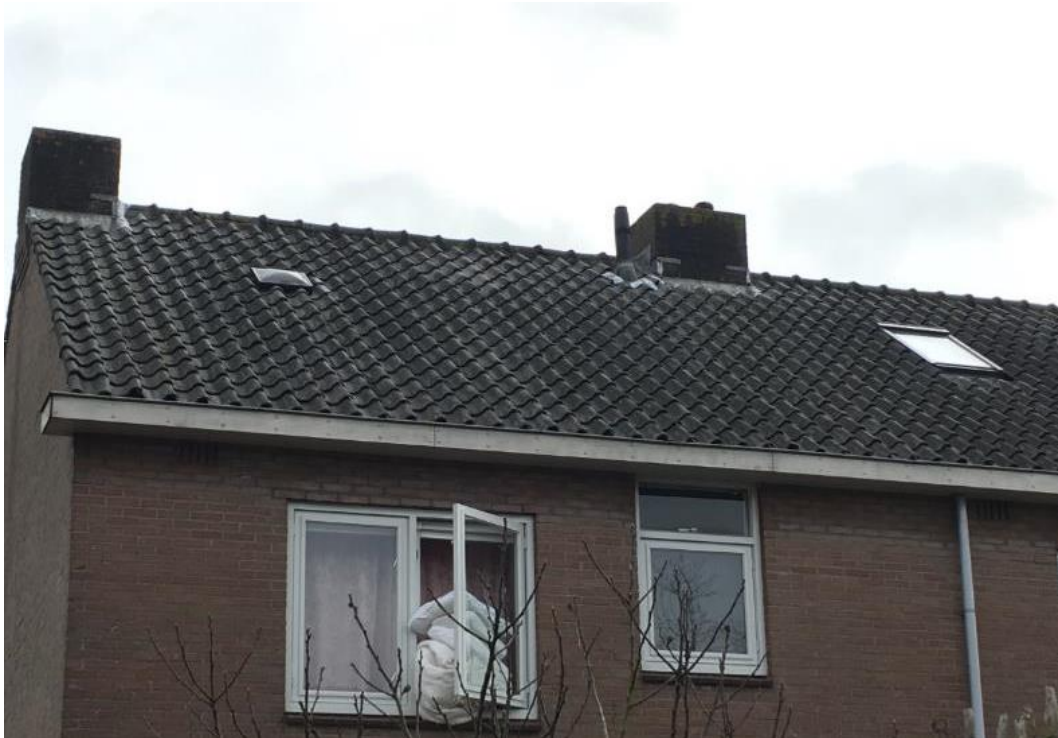
*Figuur 12 De rijtjeswoningen aan de Merwestraat gezien vanaf de achterzijde.*

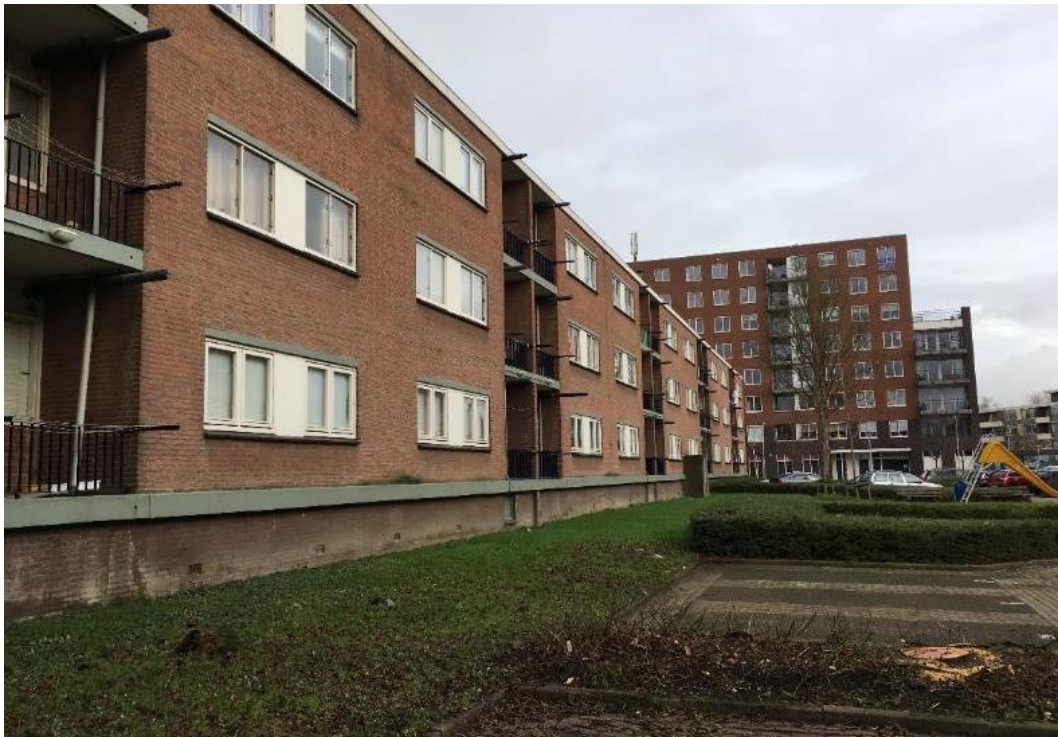
- De portiekflat aan de Hoofdstraat beschikt over open stootvoegen. Tevens zijn er gaten in de gevels aangetroffen en ontbreken dakpannen en liggen er een groot aantal scheef. Er zijn geen openingen tussen de dakrand en de muur geconstateerd.
- De portiekflat aan de Joost van de Vondelstraat beschikt over een grote hoeveelheid open stootvoegen. Daarbij is er sprake van scheurende voegen, enkele kierende dakpannen en ontbrekend voegwerk. Op hoogte zijn ventilatieroosters aanwezig en zijn voorzien van rasters. Tevens is er een grote scheur halverwege de flat aangetroffen. In de scheur was isolatiemateriaal van buitenaf zichtbaar, echter ontbraken er stukken van het materiaal en is het aannemelijk dat de spouw toegankelijk is. Er zijn geen openingen tussen de dakrand en de gevel geconstateerd.

*Figuur 14 De planlocatie betreft onder andere een portiekflat aan de Hoofdstraat.*

- controleren, repareren/vervangen van metselwerk en voegwerk;
- isolatie dak;
- plaatsing HR++ glas;
- vervangen daken en dakgoten;
- vervangen kozijnen en ramen;
- werkzaamheden cv/mechanismeventilatie (dakdoorvoeren);
- vervangen dakgoten en HWA;
- overige inpanidige werkzaamheden.

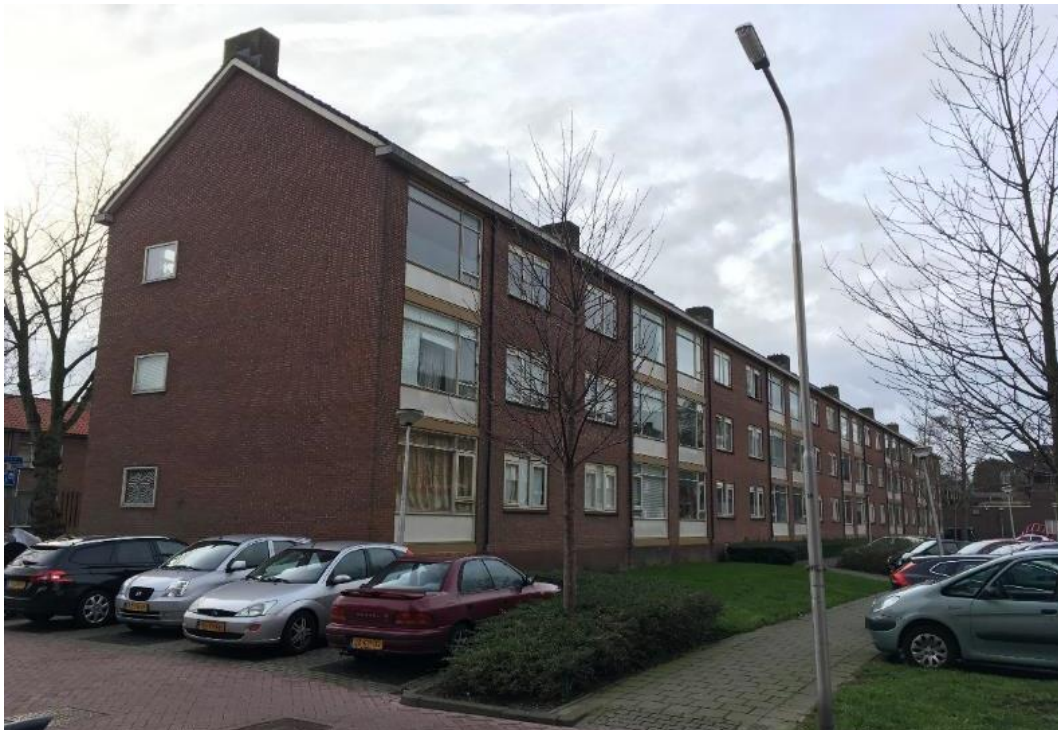
*Figuur 15 Aan de Joost van den Vondelstraat is de andere portiekflat gesitueerd. Tussenbeide is parkeergelegenheid met gemeentelijk groen aanwezig.*

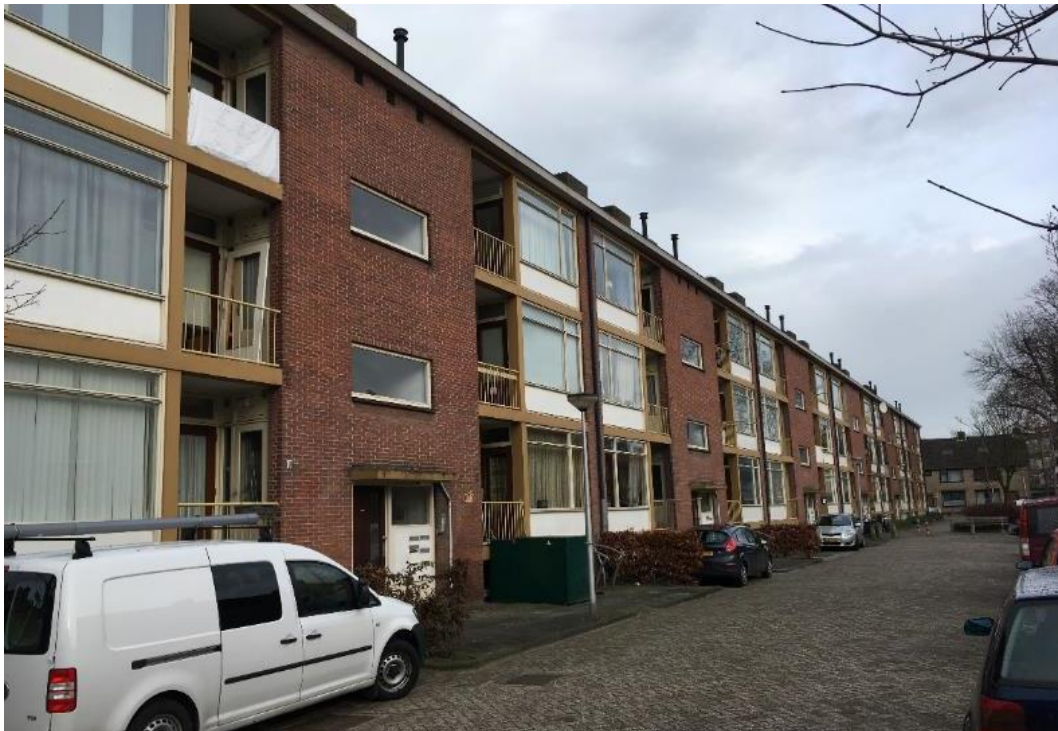
*Figuur 16 De portiekflat aan de Joost van de Vondelstraat gezien vanaf de achterzijde.*

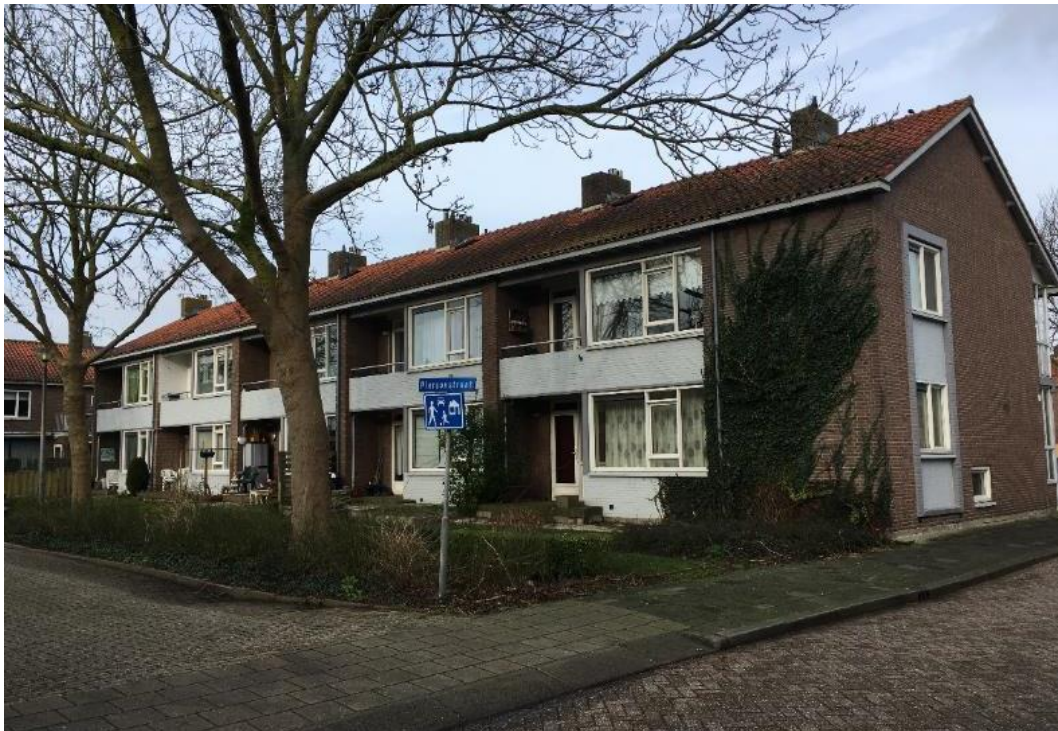
- Zowel de woningen aan de Piersonstraat als aan de Schaepmanstraat beschikken niet over open stootvoegen en vogelschroten. Echter is er wel sprake van scheefliggende dakpannen en overstekende kantpannen bij beide woningen. De dakranden zijn afgesloten.
- Rondom het appartement aan de Schaepmanstraat is zijn er minder groenstructuren aanwezig en werd er een huismus waargenomen die vervolgens onder het dak van het appartement vloog.

*Figuur 18 De planlocatie aan de Piersonstraat betreft een appartementencomplex van 2 bouwlagen.*

- controleren, repareren/vervangen van metselwerk en voegwerk;
- isolatie dak;
- plaatsing HR++ glas;
- vervangen daken en dakgoten;
- vervangen kozijnen en ramen;
- werkzaamheden cv/mechanismeventilatie (dakdoorvoeren);
- vervangen dakgoten en HWA;
- overige inpanidige werkzaamheden.

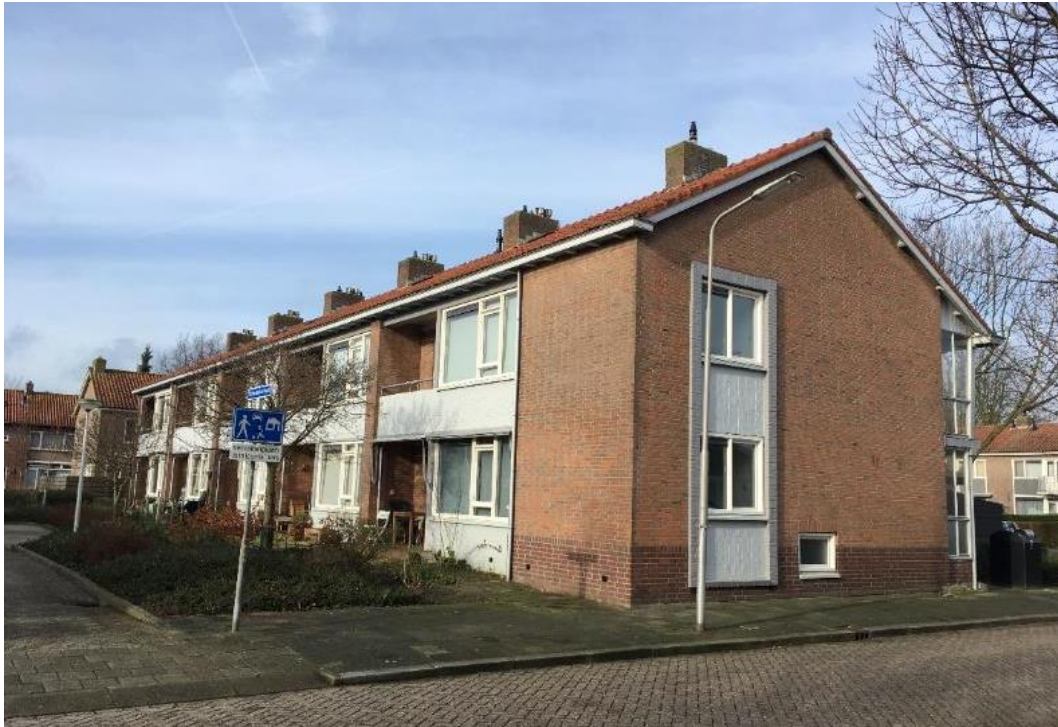
*Figuur 20 Het appartementencomplex aan de Schaepmanstraat is identiek aan het complex aan de Piersonstraat.*

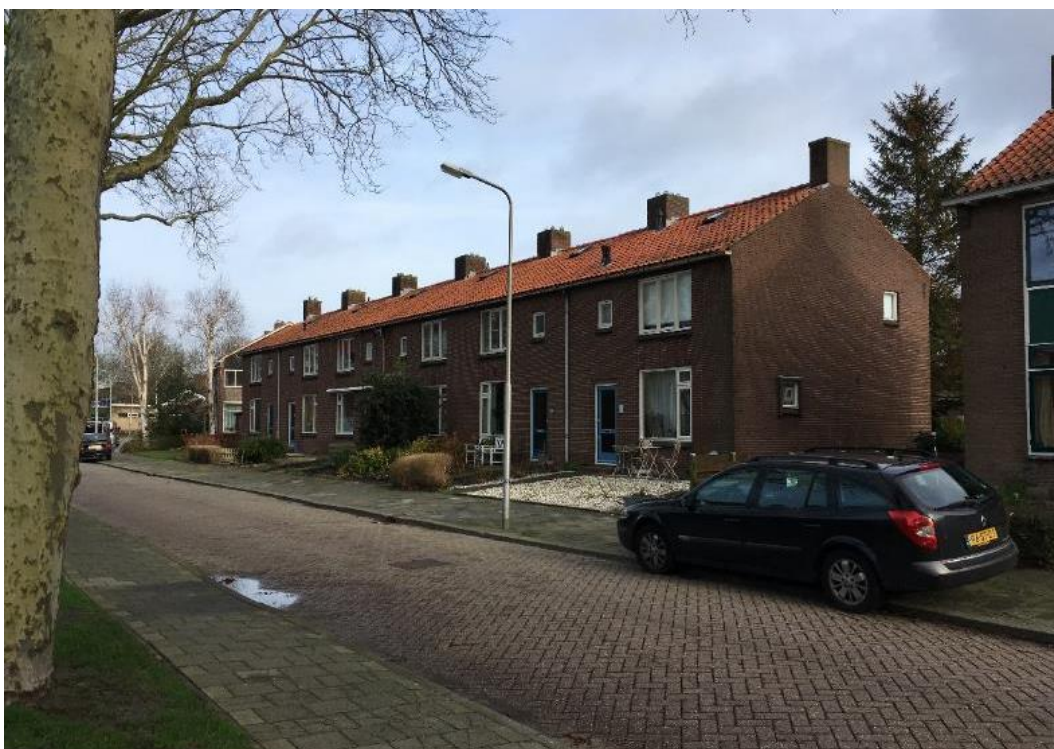
- De woningen beschikken over open stootvoegen op hoogte. Er is sprake van kierende kantpannen en scheefliggende dakpannen. De goten sluiten niet nauw aan op de gevels waardoor de daken via deze opening toegankelijk zijn. Bij de woningen is geen vogelschroot geconstateerd.

*Figuur 22 De planlocatie aan de Koninginneweg betreft een 6-tal rijtjeswoningen.*

- controleren, repareren/vervangen van metselwerk en voegwerk;
- isolatie dak;
- plaatsing HR++ glas;
- vervangen daken en dakgoten;
- vervangen kozijnen en ramen;
- werkzaamheden cv/mechanismeventilatie (dakdoorvoeren);
- vervangen dakgoten en HWA;
- overige inpassende werkzaamheden.

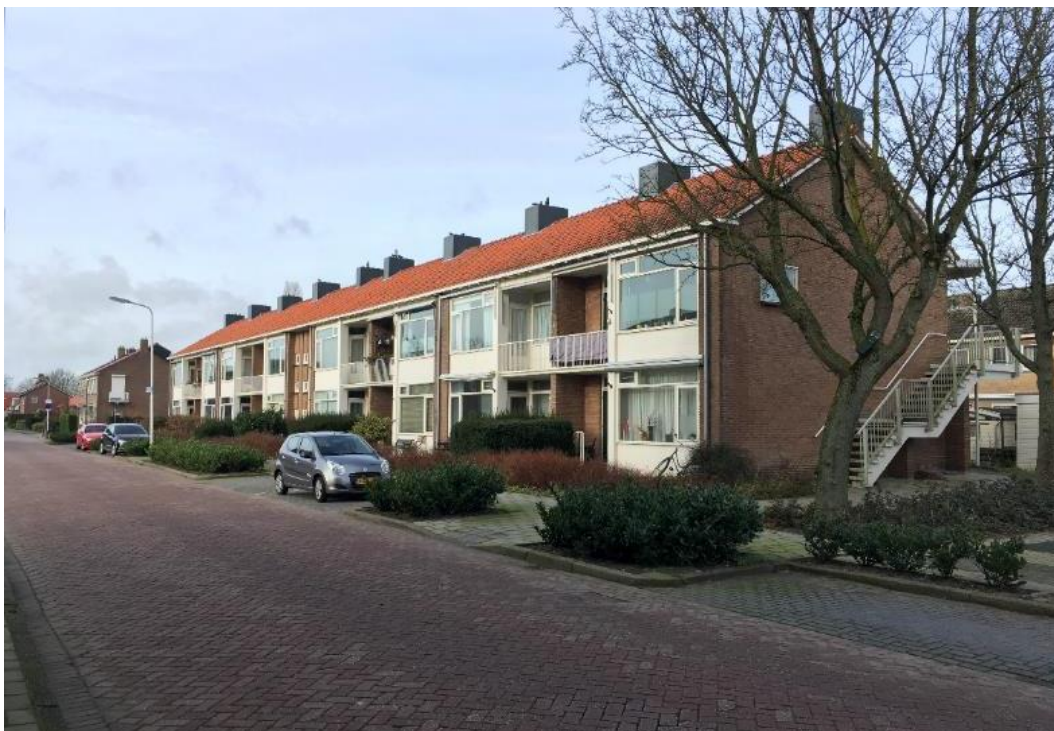
- Bij het complex zijn scheefliggende en overstekende dakpannen aangetroffen. Daarbij is er sprake van een kierende dakrand en gaten in de gevels. Aan de woning zijn een aantal vleermuiskasten bevestigd.

Figuur 25 De planlocatie aan de Koninginneweg 194 t/m 208 betreft een appartementencomplex.

- controleren, repareren/vervangen van metselwerk, voegwerk;
- isolatie dak;
- plaatsing HR++ glas;
- vervangen daken, dakgoten;
- vervangen kozijnen, ramen;
- werkzaamheden cv/mechanisventilatie (dakdoorvoeren);
- vervangen dakgoten, HWA;
- overige inpandige werkzaamheden.

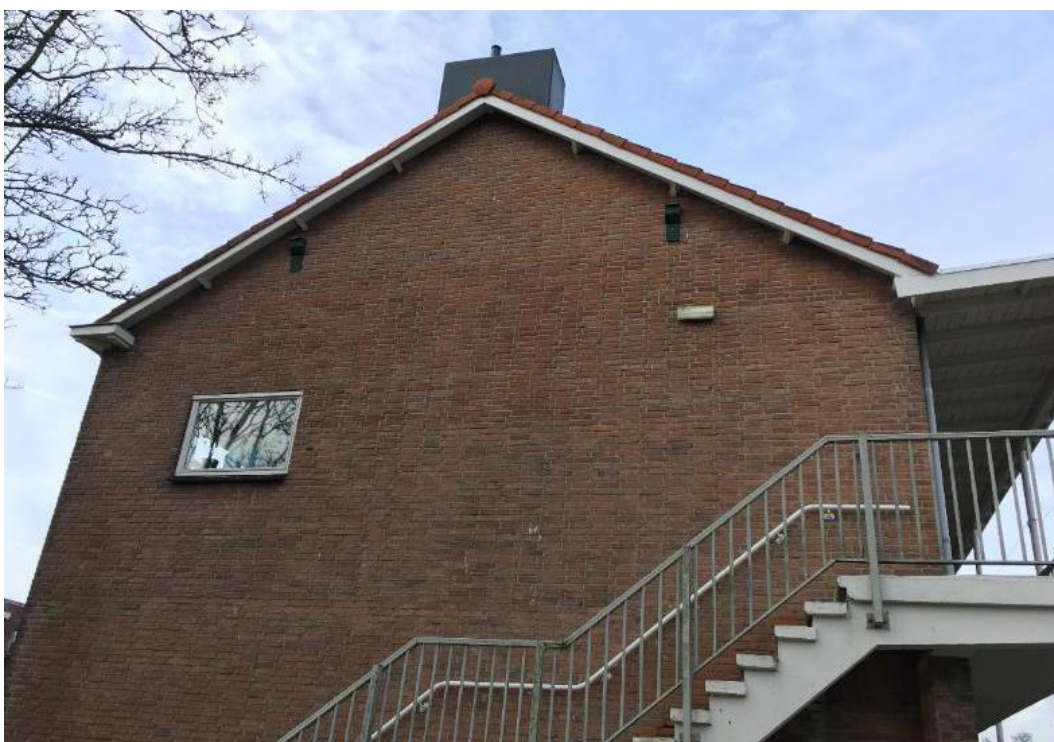
Figuur 26 Aan de zijgevels van het complex zijn enkele vleermuiskasten bevestigd.

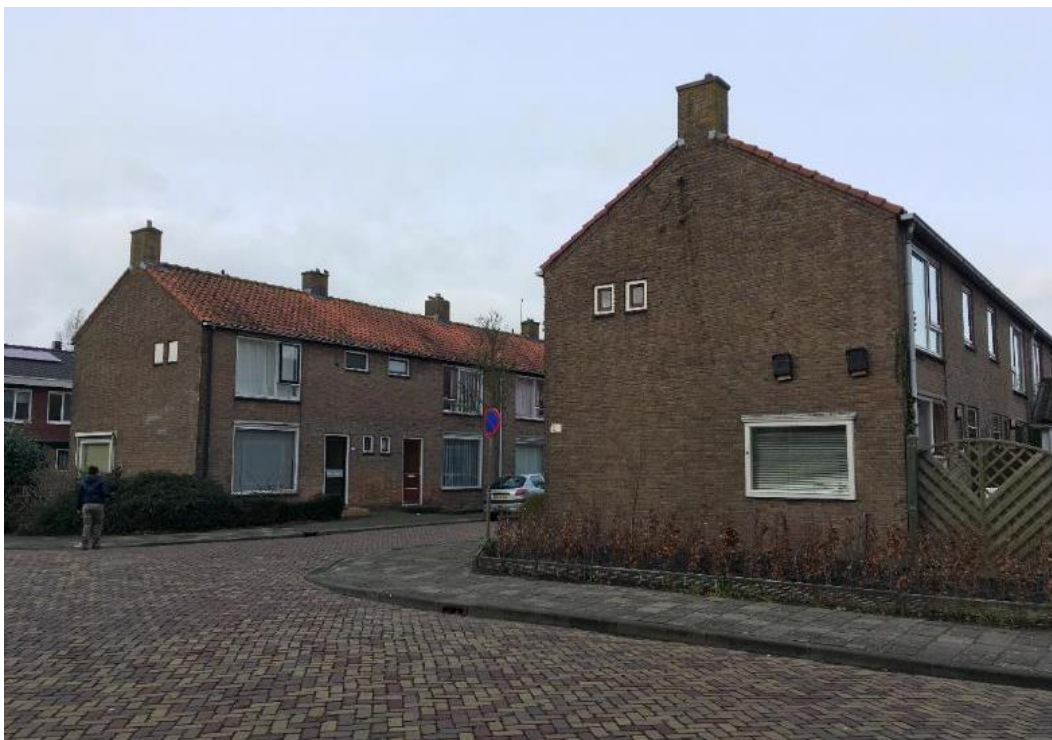
*Figuur 29 Aan enkele van de zijgevels zijn vleermuiskasten bevestigd.*

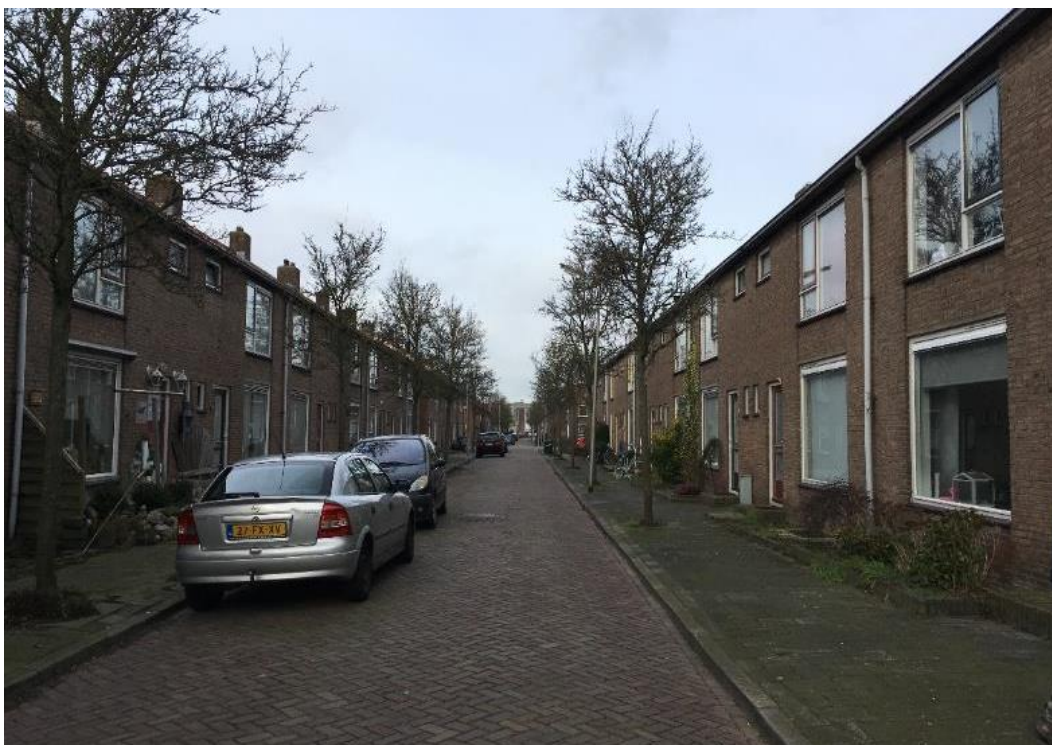
- De woningen aan de Sint Eloystraat beschikken over stootvoegen en ventilatieroosters. Beide elementen zijn aangetroffen op enkele decimeters hoogte. Er is sprake van een aantal openingen tussen de gevel en goot, slechte staat van het voegwerk, ontbrekende specie en los- en scheefliggende dakpannen. Aan de zijgevel van nummer 25 is een gat in de gevel aangetroffen. Tevens zijn enkele vleermuiskasten aan de zijgevels bevestigd.
- Rondom de woningen van nummers 2 t/m 20 zijn een aantal huismussen waargenomen.

*Figuur 30 De planlocatie bestaat uit 5 blokken rijtjeswoningen.*

- controleren, repareren/vervangen van metselwerk en voegwerk;
- isolatie dak;
- plaatsing HR++ glas;
- vervangen daken en dakgoten;
- vervangen kozijnen en ramen;
- werkzaamheden cv/mechanismeventilatie (dakdoorvoeren);
- vervangen dakgoten en HWA;
- overige inpassende werkzaamheden.
