**RAPPORT**

VERKENNEND BODEMONDERZOEK

KERKWEG TE OUDERKERK AAN DEN IJSSEL

**PROJECT: 15327**

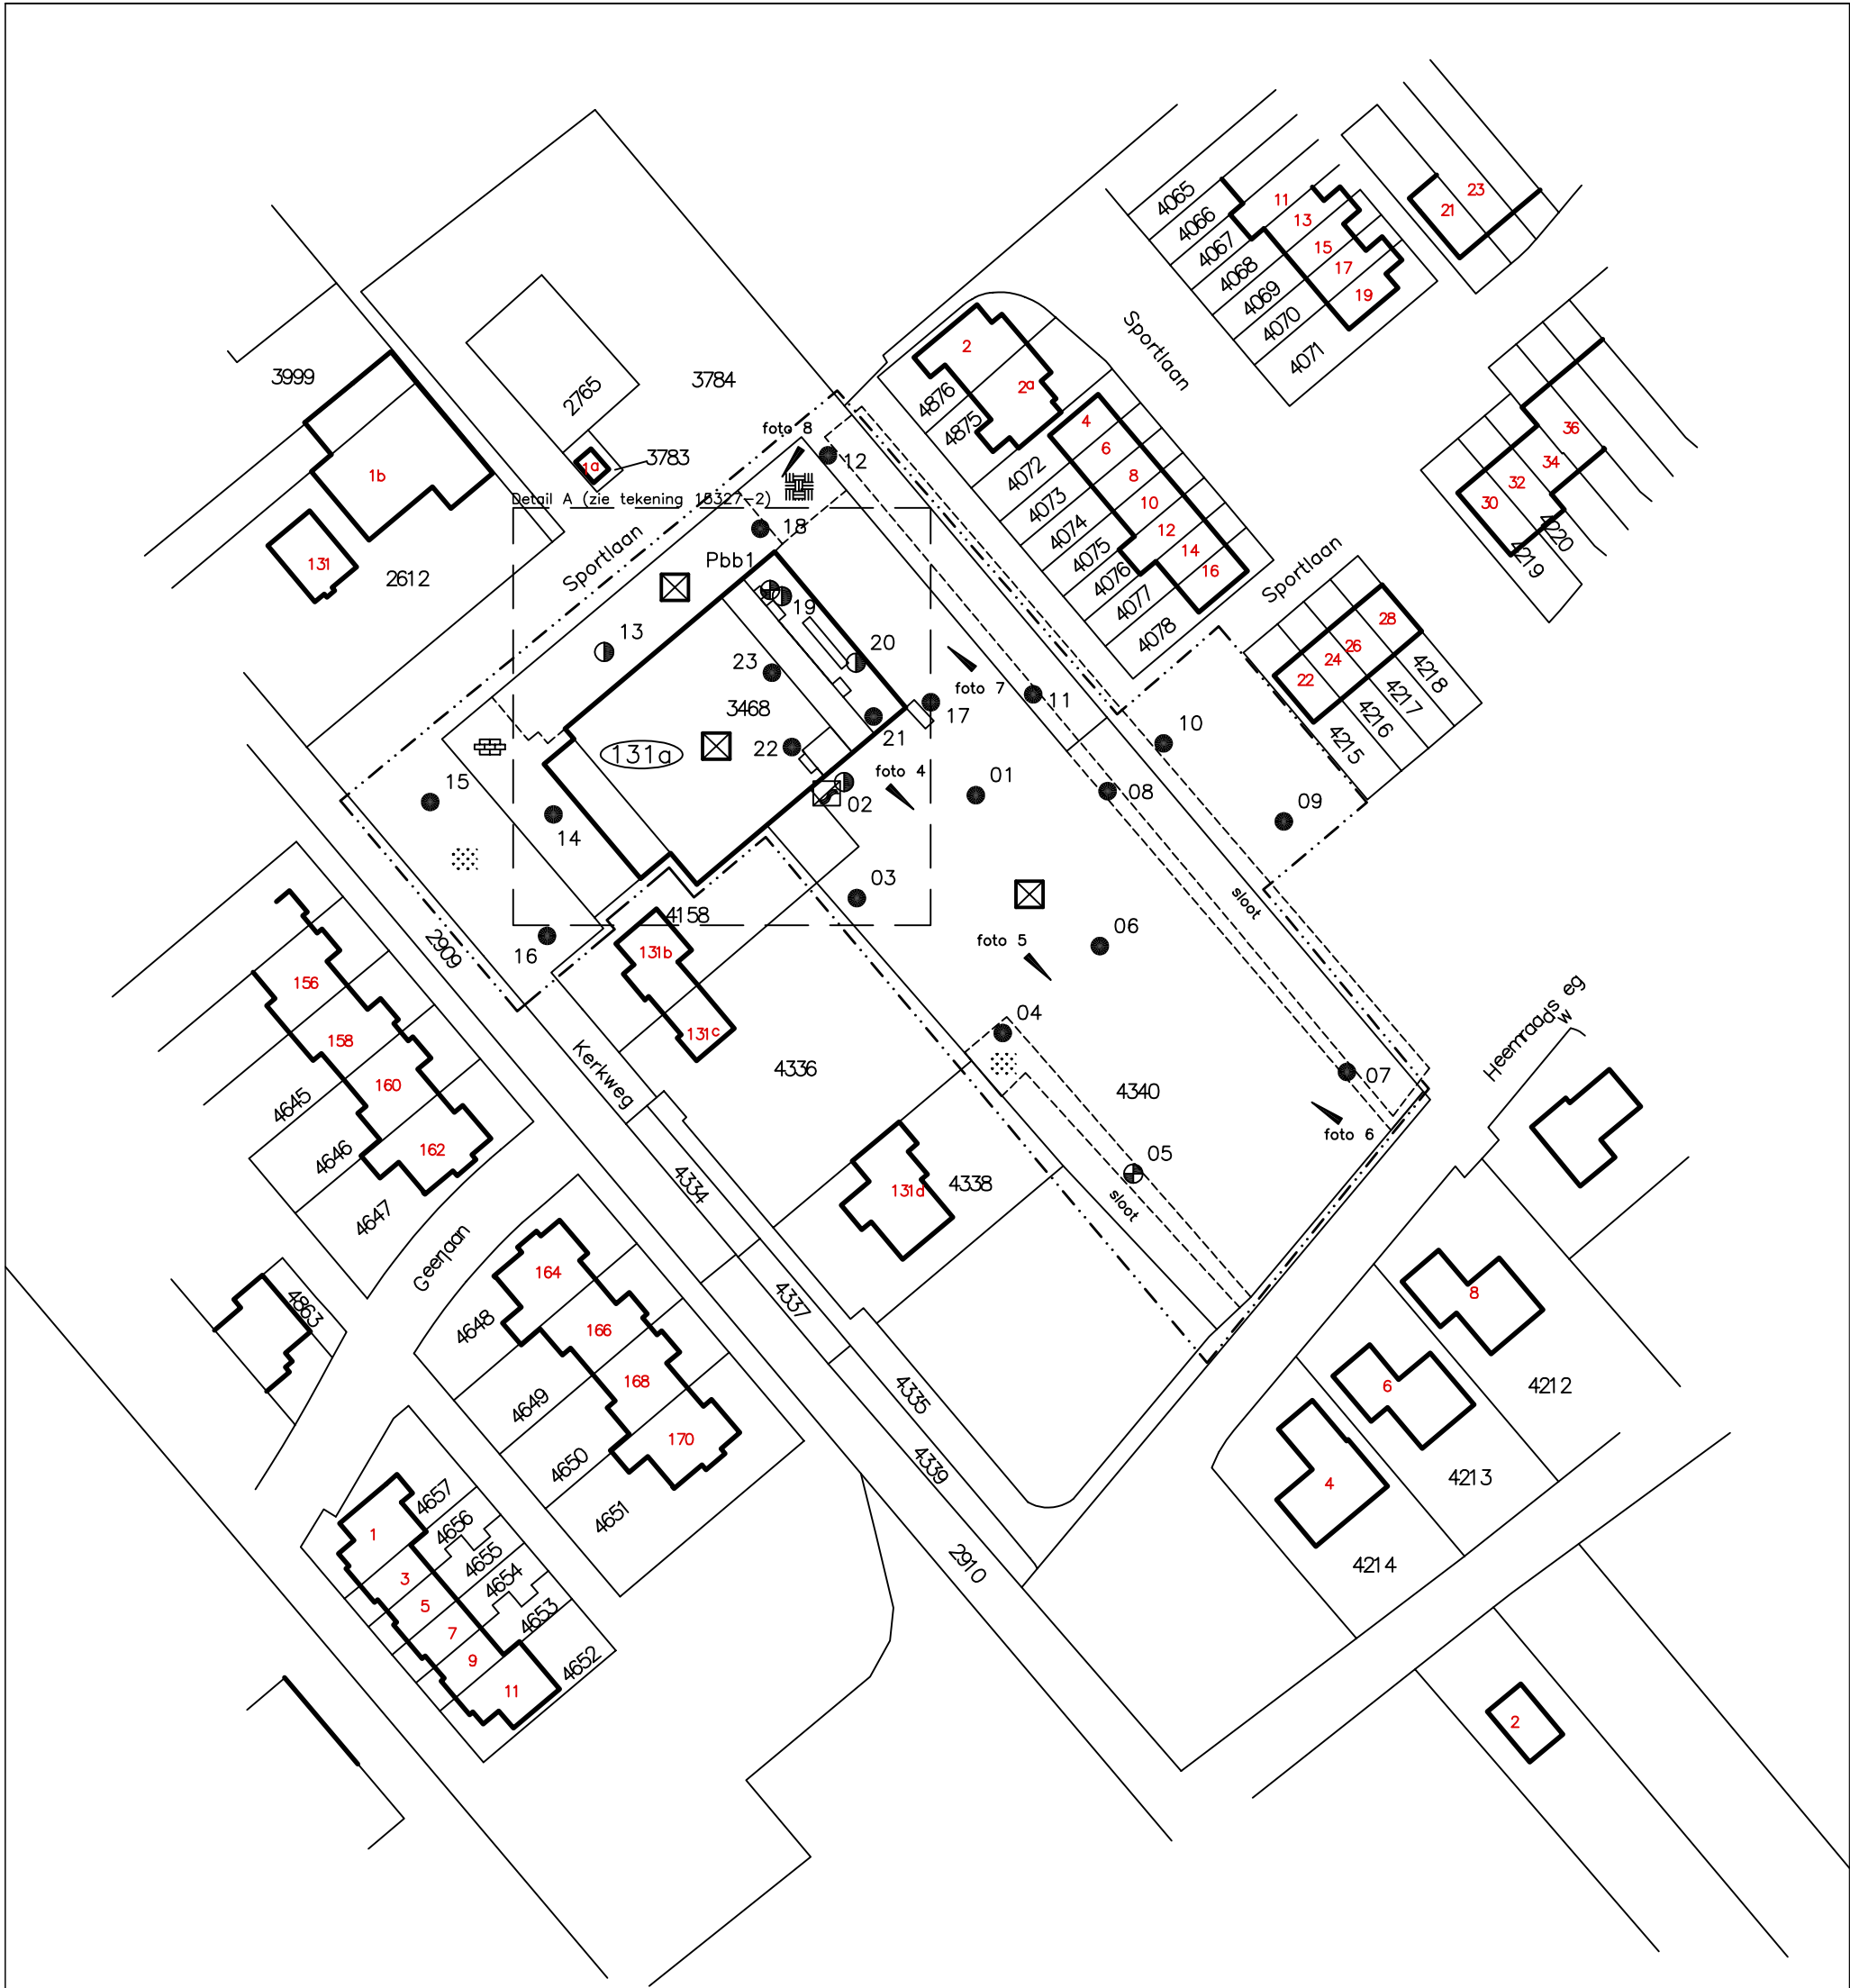
# Bijlage 3

De situering van de onderzoekslocatie in de regio is weergegeven in bijlage 1. Het locatieoverzicht is opgenomen als bijlage 3.
