**VERKENNEND BODEMONDERZOEK  
WEST-VLISTERDIJK, A1191  
TE VLIST**

Kenmerk : 19.4005-A1  
Datum : 24 januari 2020

Op het perceel West-Vlisterdijk A1191 te Vlist is in opdracht van de heer E. Laméris te Vlist een verkennend bodemonderzoek uitgevoerd. Het onderzoek is uitgevoerd volgens de richtlijnen van de NEN 5740 / NEN5707.

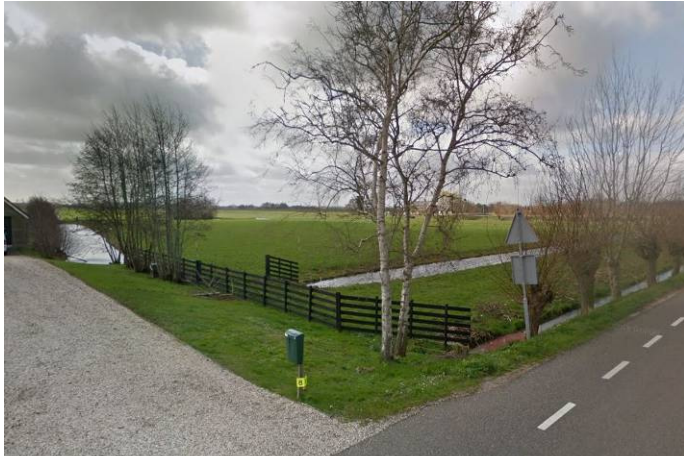
Tijdens de locatie-inspectie zijn op de locatie geen verdachte plekken in de vorm van verzakkingen, plaatselijke ophogingen of brandplaatsen waargenomen. Ook zijn op het maaiveld geen asbestverdachte materialen waargenomen. In bijlage 8 zijn foto's van de onderzoekslocatie opgenomen.

Foto 1: noordoostzijde locatie

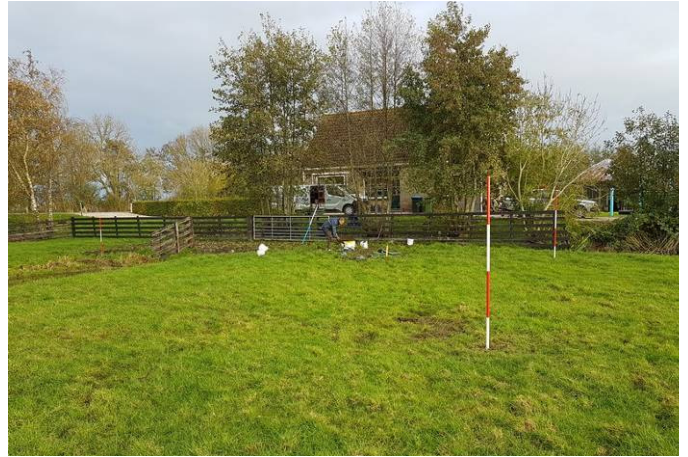
Foto 2: zuidwestzijde locatie

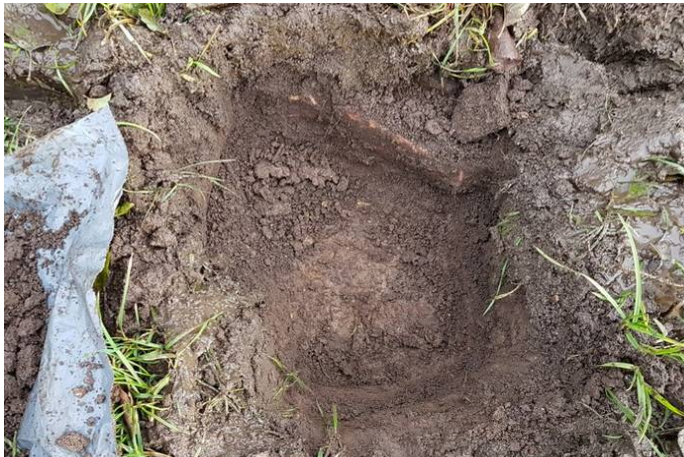
| Boring / inspectiegat | Einddiepte (m -mv) | Traject (m -mv) | Waargenomen bijzonderheden |
|---|---|---|---|
| 03 * | 2,00 | 0,00 - 0,30 | zwak puinhoudend (stuk baksteen) |

In het opgeboorde en geïnspecteerde materiaal uit de boven- en de ondergrond zijn visueel geen asbestverdachte bestanddelen waargenomen, behoudens bijmenging van puinresten.

Foto 3: inspectiegat GT3

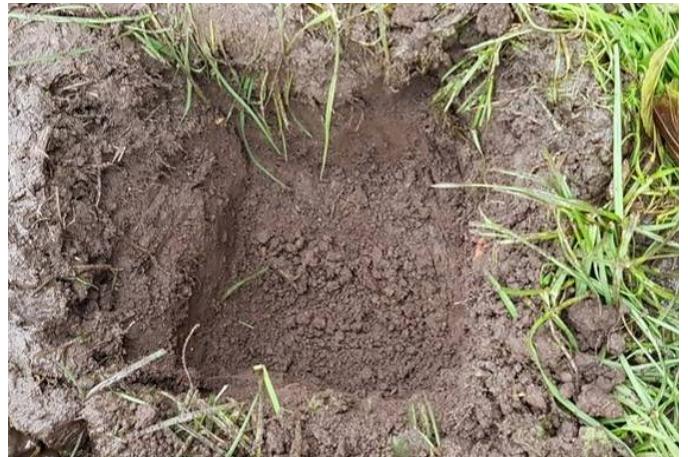
| Boring / inspectiegat | Einddiepte (m -mv) | Traject (m -mv) | Waargenomen bijzonderheden |
|---|---|---|---|
| 04 * | 2,00 | 0,00 - 0,30 | sporen puin, sporen grind |

Foto 4: inspectiegat GT4
