**VERKENNEND BODEMONDERZOEK  
Ds. HUGENHOLTZSTRAAT 4C  
TE AMMERSTOL**

**Opdrachtgever:  
Ammerstolse Tennisclub 't Veldje  
p/a Achterweg 40  
2865 XG Ammerstol**

**Rapportnr.: AT04333  
Datum: oktober 2004  
Opgesteld door: ing. A. Horsmeijer**

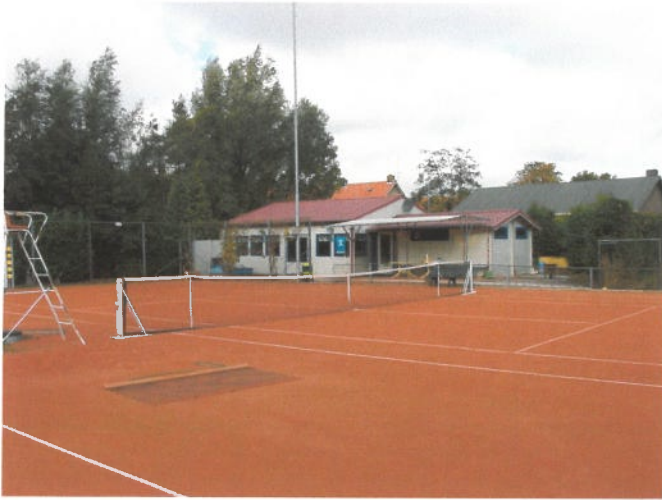
Foto 1

Op de locatie is een tennisvereniging gevestigd. Naast de tennisvelden is een verenigingsgebouw aanwezig. Rond het verenigingsgebouw is een tegelverharding aanwezig. In bijlage 2 is een tekening van de locatie opgenomen. In bijlage 8 is een foto van het verenigingsgebouw opgenomen.
