# **Boerderij Rust-Hove**

**Middelblok 209 Gouderak**

Bouwhistorische verkenning met waardestelling

Zeist, maart 2020  
definitief

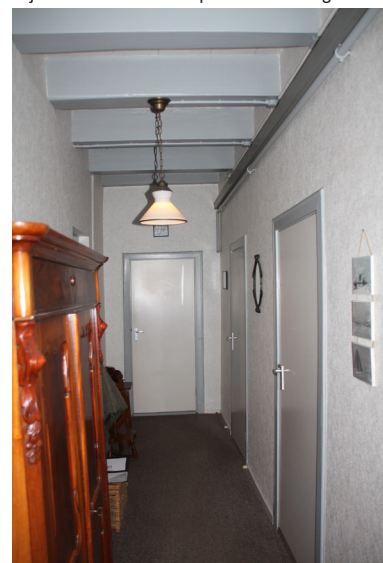
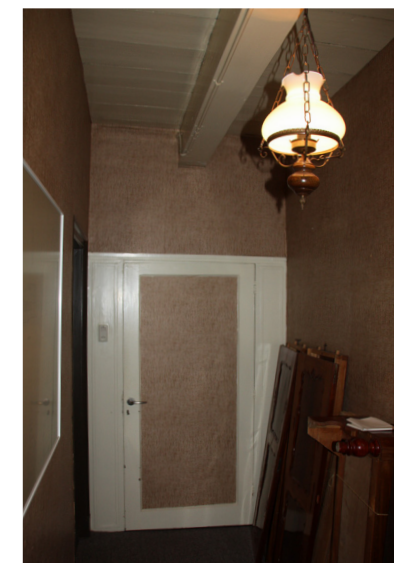
De balklaag van de verdiepingvloer en zoldervloer is in twee richtingen overspannen (haaks en parallel aan de voorgevel)

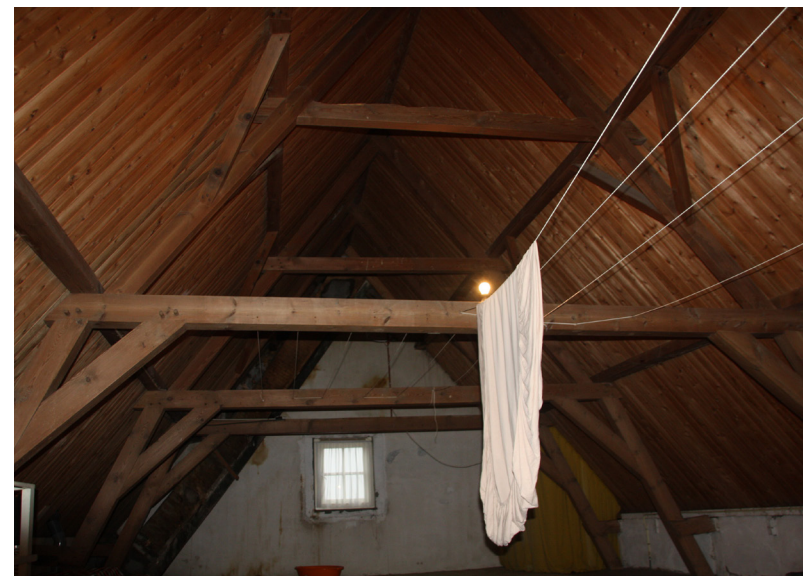
**Kapconstructie, dak.** De kapconstructie bestaat uit grenen houten kapspanten die bestaan uit een onderjuk en nokspant met trekplaat. Het onderjuk bestaat uit spantbenen die door middel van blokkeels en een gevelanker worden verbonden met de muur. Het spantbeen en blokkeel zijn verbonden door middel van gesmede nagels. Ook bij de overige verbindingen (korbelen, dekbalken, schoren) zijn gesmede nagels toegepast, een gebruikelijk verbindingsmiddel in de bouwtijd (1753). Op de dekbalk van

kapconstructie voorhuis

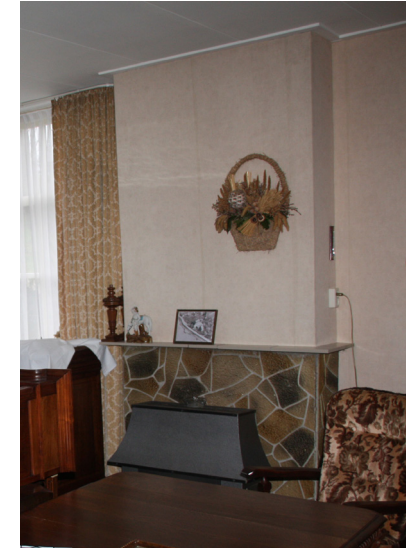
schouw in de linker beuk (woonkamer)

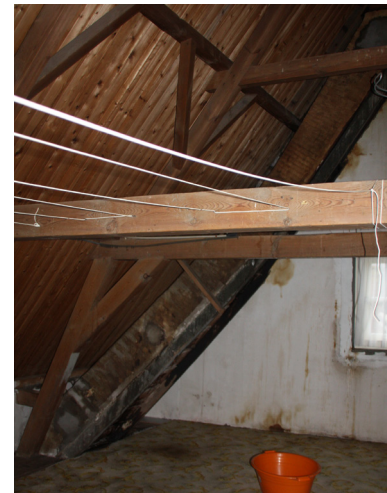
boven de rechter beuk knikt flink en wordt met een houten sleepconstructie naar het dak geleid. Op de verdieping zijn geen schouwen aanwezig.

rookkanaal boven de schouw in de keuken, met sleepconstructie

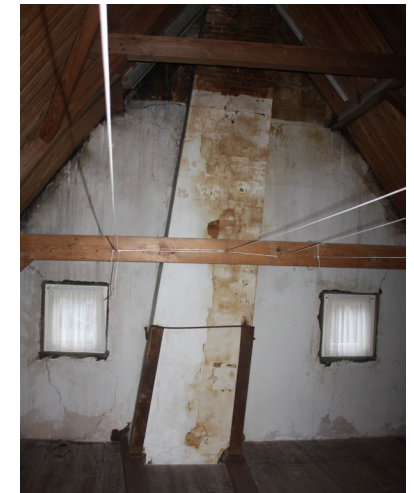
rookkanaal boven de schouw in de woonkamer

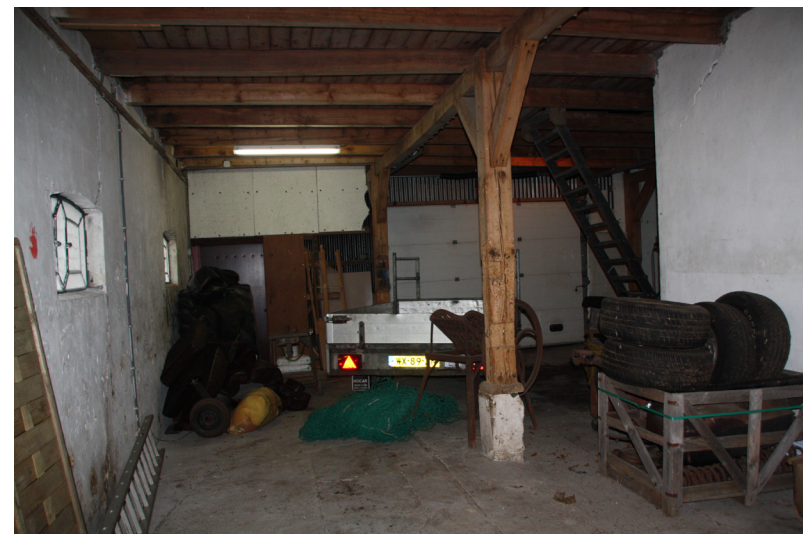
zoldervloerconstructie achterhuis

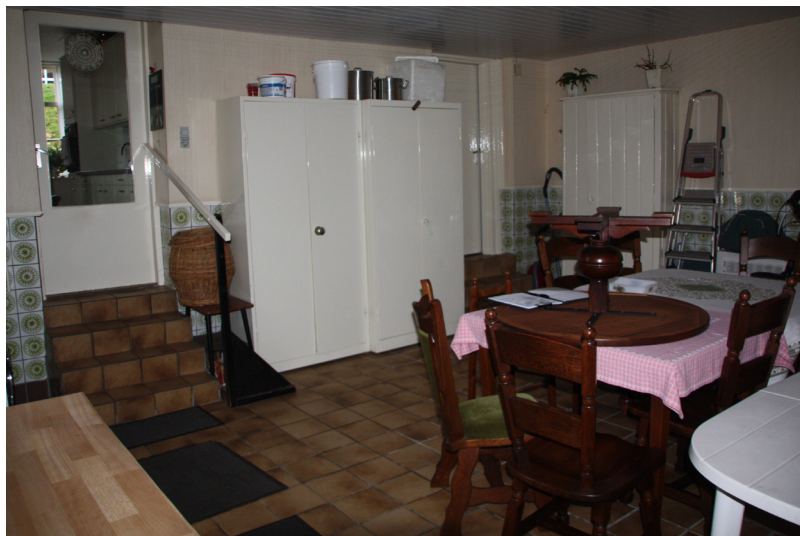
In het achterhuis bevindt zich in de hoek en tegen de achtergevel van het voorhuis een afgescheiden ruimte, die tot 1992 functioneerde als kaasmakerij. Waarschijnlijk is vanwege de ligging van de voormalige kelderruimte in het voorhuis voor deze positie gekozen. De ruimte is relatief groot (waarschijnlijk gebruikt voor het maken en opslag van kaas) en was oorspronkelijk waarschijnlijk kleiner (breedte rechter zijbeuk). Vanuit de kaasmakerij zijn twee doorgangen naar het voorhuis (1753, 1975), twee doorgangen naar de stalruimte (1924), een doorgang naar het boenhok (1924) en nog een doorgang naar de badkamer (1992). Voor de badkamer is een deel van de stalruimte bij de voormalige kaasmakerij getrokken. De functie als kaasmakerij is afleesbaar in de tegelvloer, wandtegels en verlaagd plafond, allemaal vermoedelijk uit 1975. Tegen de scheidingsmuur met het voorhuis heeft een waterfornuis gestaan, een spoor van het rookkanaal is ter hoogte van de zolder te zien. Om de kaasmakerij, in het overige deel van het achterhuis, is de stalruimte gesitueerd. In de betonvloer is de plaats van de voormalige grup afleesbaar. In de zoldervloer is een houten koker aangebracht, dit was een ventilatiekoker. De lucht werd via een schoorsteen op het dak afgevoerd. De stalruimte wordt nu gebruikt als berging.

2. voormalige kaasmakerij

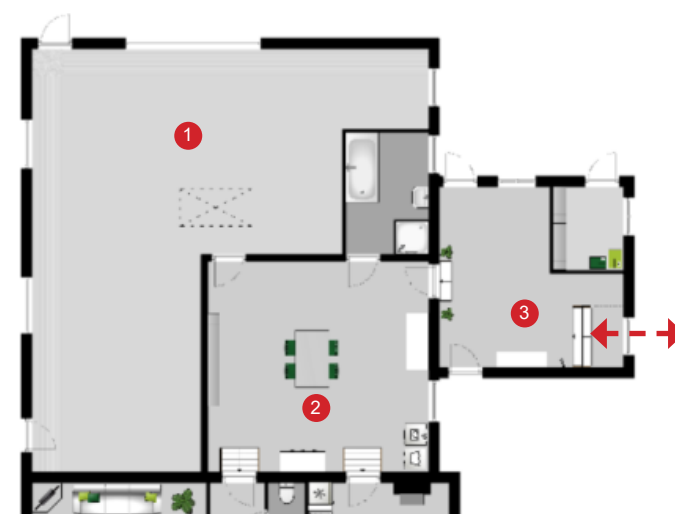
begane grond achterhuis (bron: Funda.nl)
