**Verkennd bodemonderzoek**

**Schuwacht 150-152  
en Tiendweg-West 28  
te Lekkerkerk**

30 april 2020

20200267/TFIE

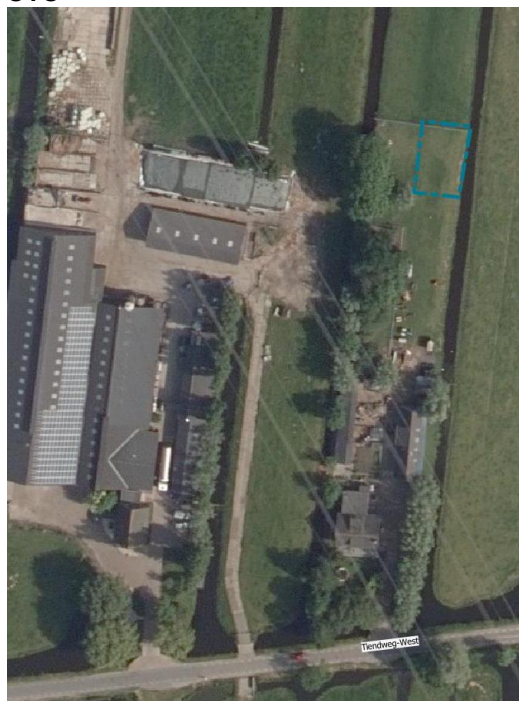
Afbeelding 2.2: De onderzoekslocatie aan de Tiendweg West (bron: 1)

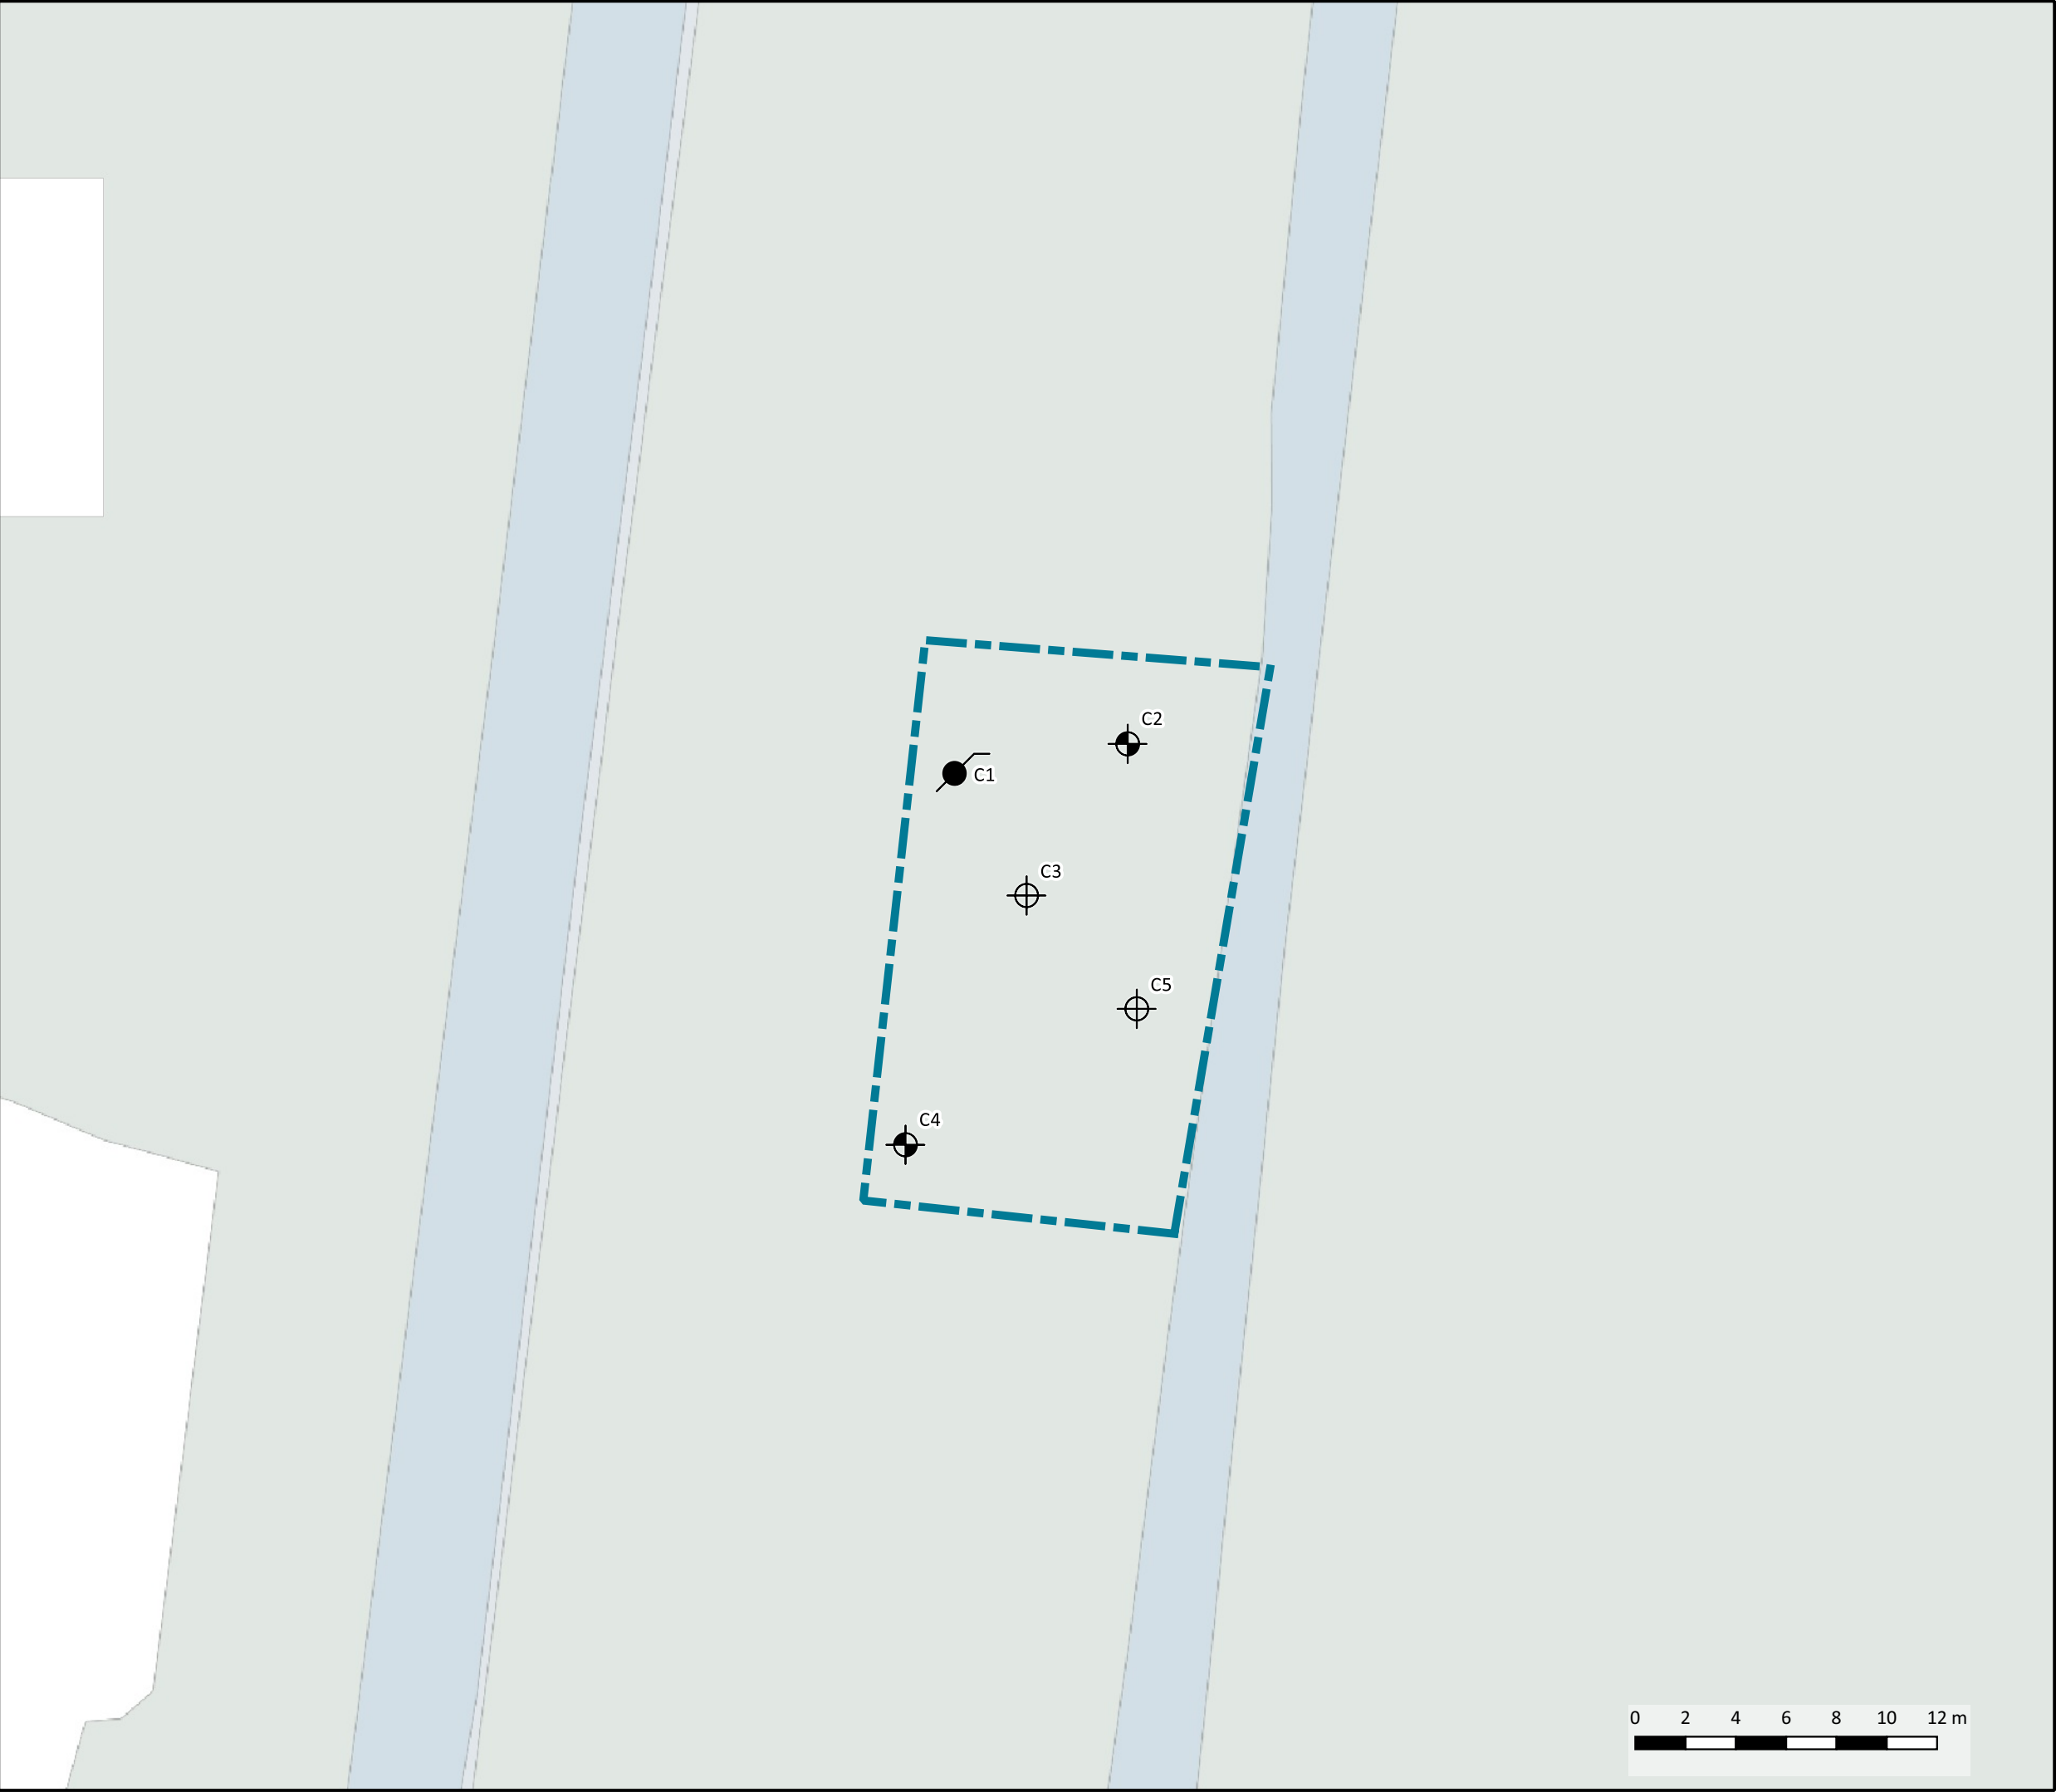
Omschrijving:  
Situatietekening  
Locatie C

Project:  
Tiendweg West 28 te Lekkerkerk

Alle meetpunten zijn ingemeten met een RTK-dGPS. De situering van de monsternamenpunten is weergegeven in bijlage 1.2.
