***Volledig asbestinventarisatie Type A  
Bouwwerk(en)***

***Rapport 17.001***

***“ Winkelpand (lidl) ”  
Albert Plesmanstraat 15  
Schoonhoven***

*Uitvoeringsdatum 5 jan 2016*

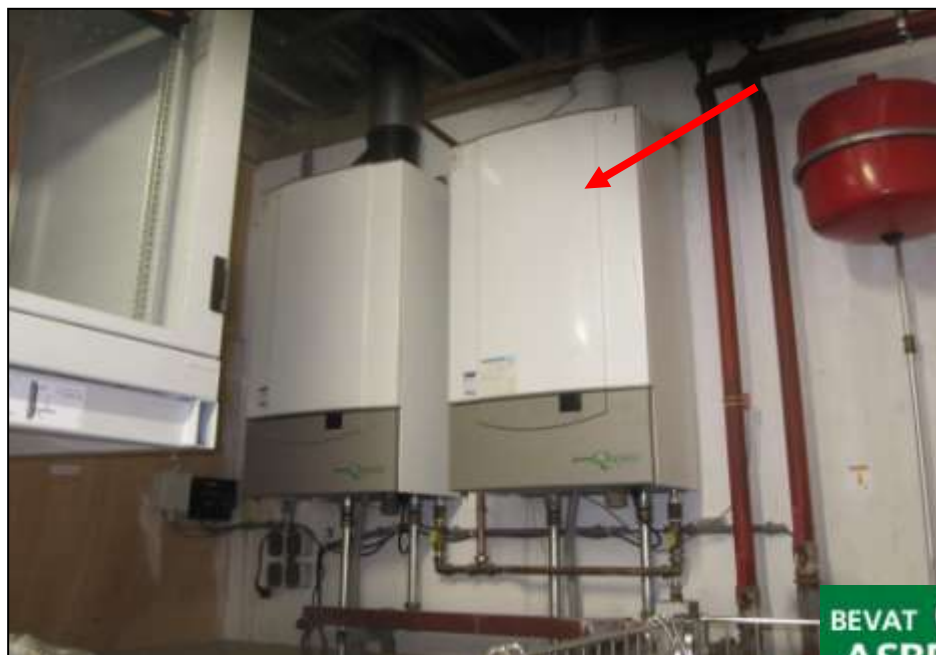
Project: winkelpand (lidl)  
 Projectnr.: 17.001  
 Bron nr: 01

**BEVAT GEEN  
ASBEST !**

Toepassing: cv installatie

Locatie: magazijn

Hoeveelheid 2 stuks

Bevestigingsmethode hangend

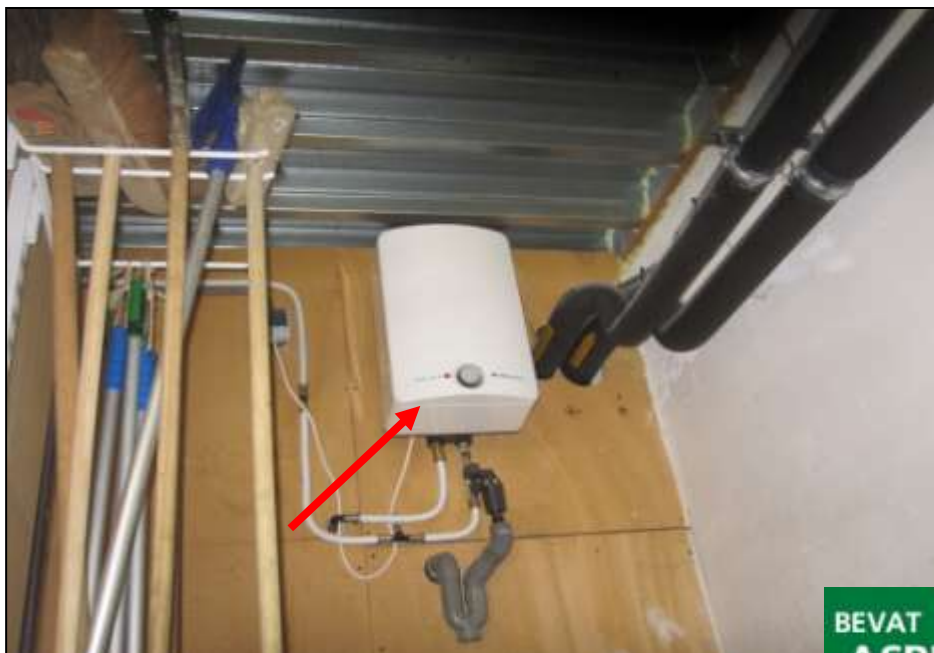
Project: winkelpand (lidl)  
 Projectnr.: 17.001  
 Bron nr: 02

**BEVAT GEEN  
ASBEST !**

Toepassing: warmwater boiler

Locatie: magazijn

Hoeveelheid: 2 stuks

Bevestigingsmethode: hangend
