betreft : grond-onderzoek  
referentie: 18-3042  
pagina: 1/2  
Geldermalsen, 17 april 2018

Hierbij ontvangt u de resultaten van het grond-onderzoek dat wij voor u hebben uitgevoerd ter plaatse van de Beneluxlaan in Schoonhoven, voorheen nummer 1A.

## grond-onderzoek Beneluxlaan 1A

## RAPPORT ACTUALISEREND BODEMONDERZOEK

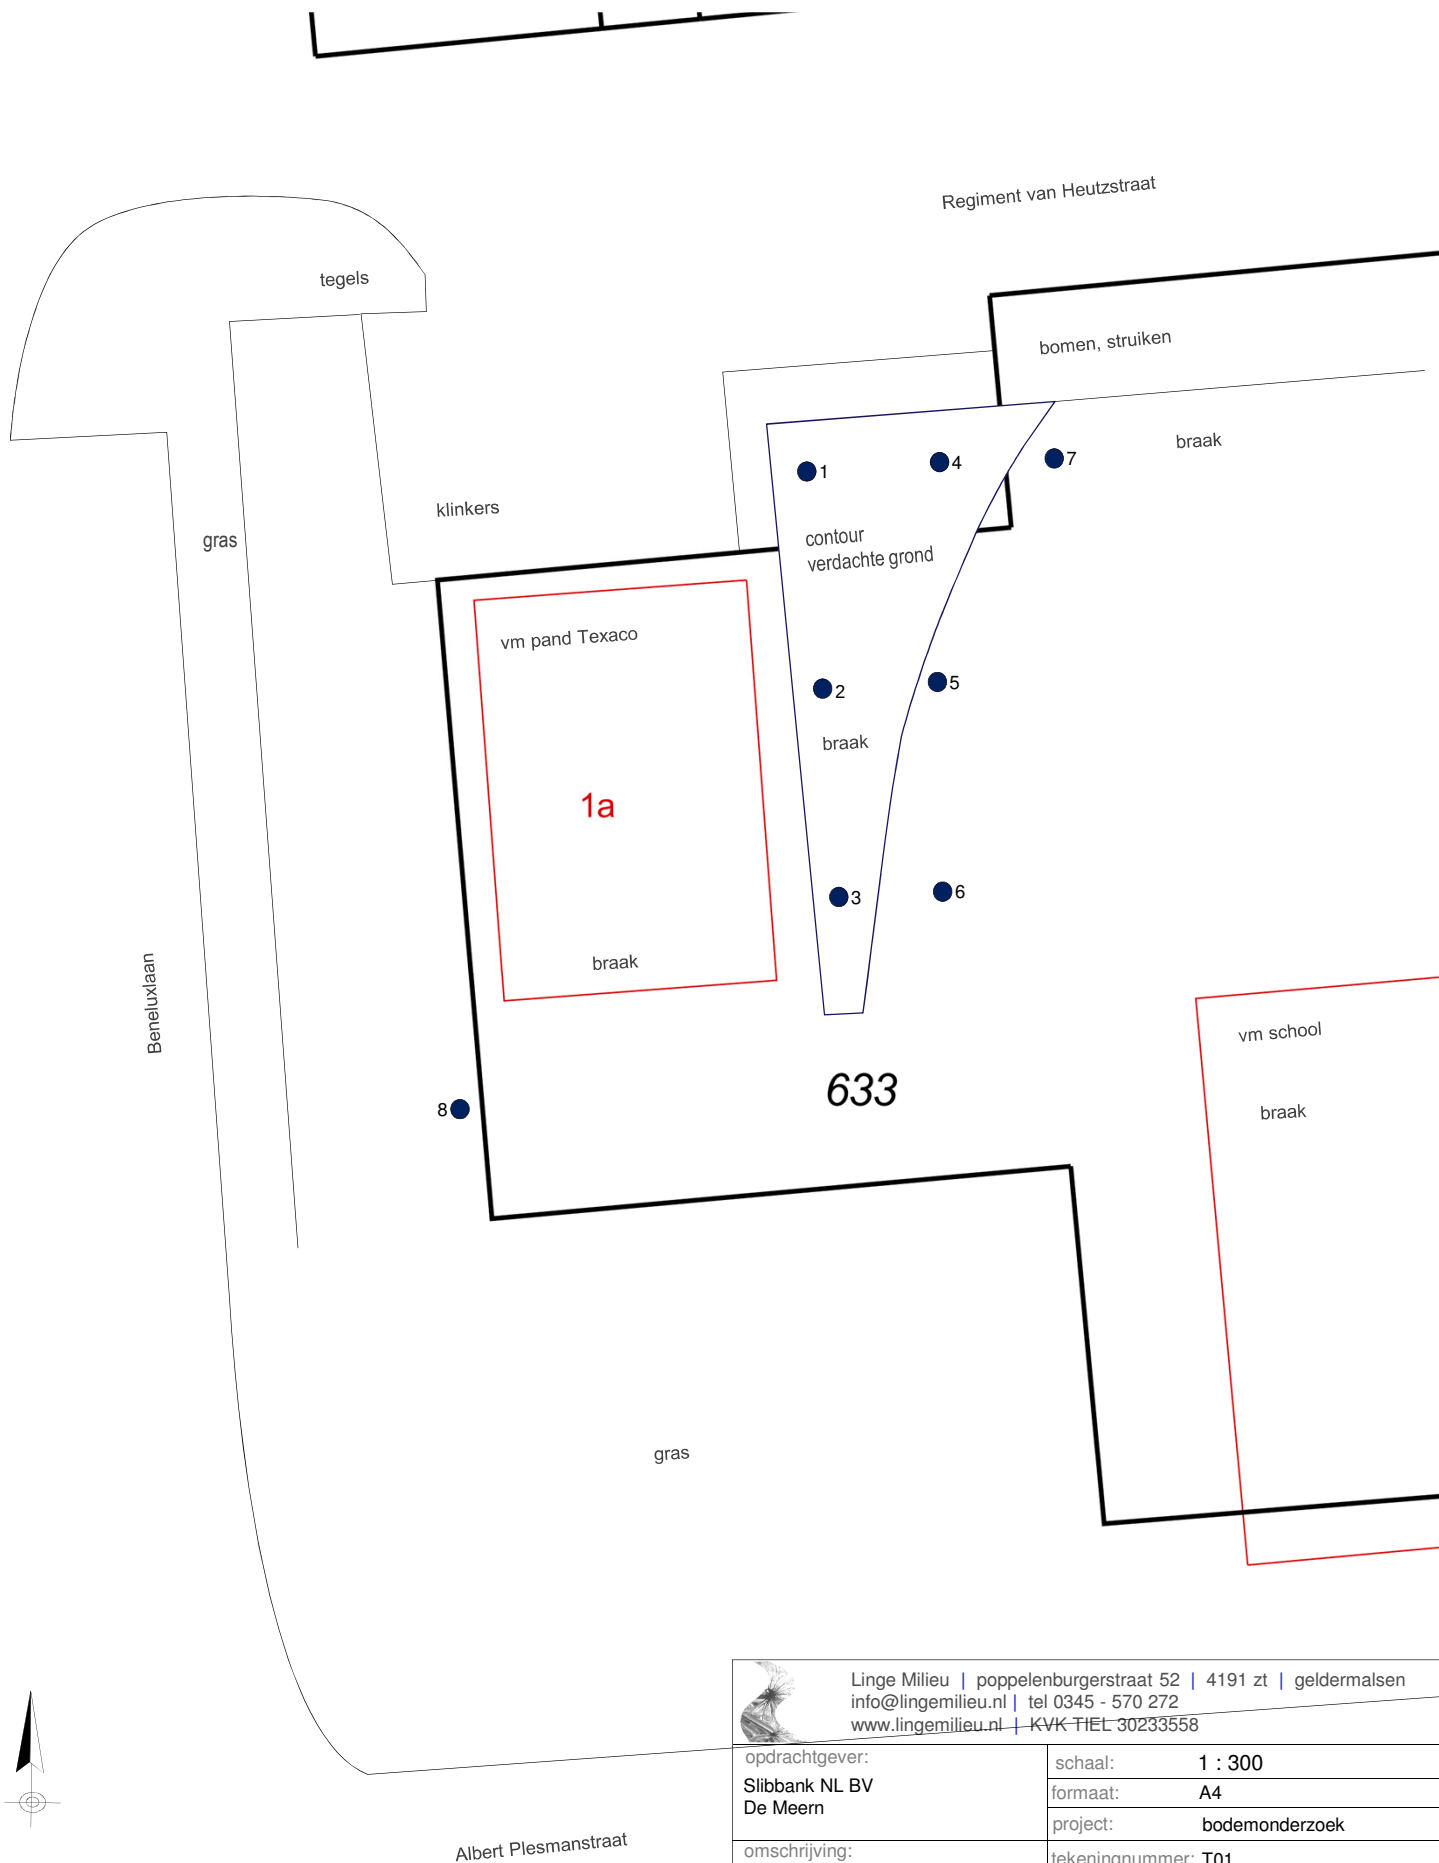
| omschrijving: | tekeningnummer: T01 |

Het veldwerk voor het grond-onderzoek is door Linge Milieu BV uitgevoerd op 13 april 2018, volgens het BRL-protocol 2001. Er zijn verdeeld over het door de opdrachtgever aangegeven terrein acht boringen gezet tot een diepte van maximaal 2.3 m-mv. De boorstaten zijn opgenomen in bijlage 1.
