# Rapport actualiserend verkennend milieukundig bodemonderzoek

## Hoek waterviolier/veldsalie te Schoonhoven

Projectnummer: B-20424  
Rapportversie: 2  
Rapportdatum: 2 juni 2020  
Opdrachtgever: Verstoep Bouwadvies  
Contactpersoon: J. de Jong

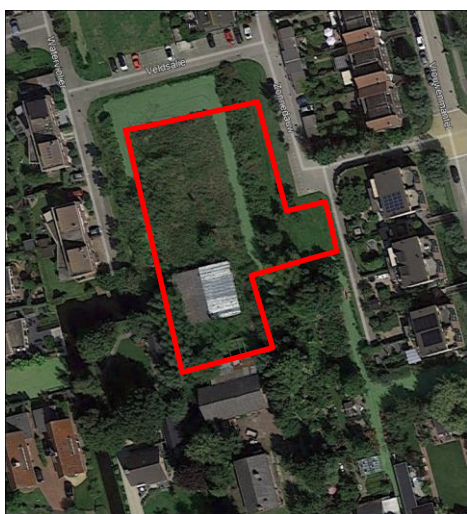
Figuur 1: bestaande situatie (noordgericht)

Uit informatie van de opdrachtgever blijkt dat de locatie sinds 2007 braakliggend is geweest en de schuur alleen is gebruikt voor de opslag van bouwmaterialen. Een gedeelte van de projectlocatie betreft de berm aan de oostzijde. Een deel hiervan zal water gegraven worden.

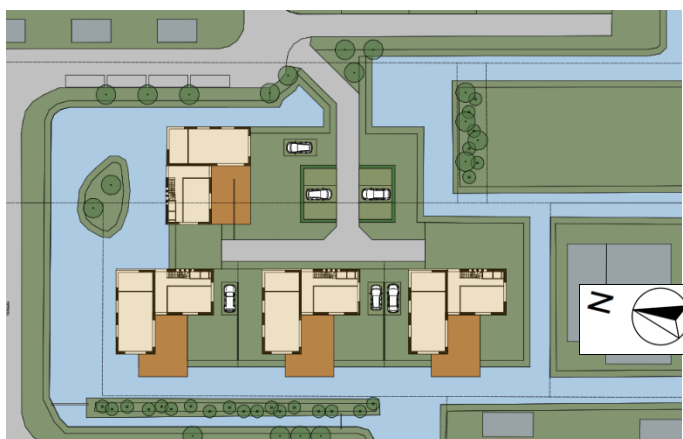
De geplande ontwikkeling bestaat uit het realiseren van 4 waterwoningen. Hiervoor zal op een gedeelte van de locatie een watergang gegraven worden. De plannen voor de ontwikkeling van de locatie bestaan al een aantal jaren. Ten behoeve van de ontwikkeling is in 2012 een bodemonderzoek uitgevoerd door Lawijn (Tiendweg E 1.174, LA.07.531-A1, november 2007). Voor de historie van het terrein (tot 2012) wordt uitgegaan van het vooronderzoek van het bodemonderzoek van Lawijn. Onderhavig onderzoek betreft een actualisatie van het bodemonderzoek van Lawijn.

Figuur 2: toekomstige situatie (oostgericht)

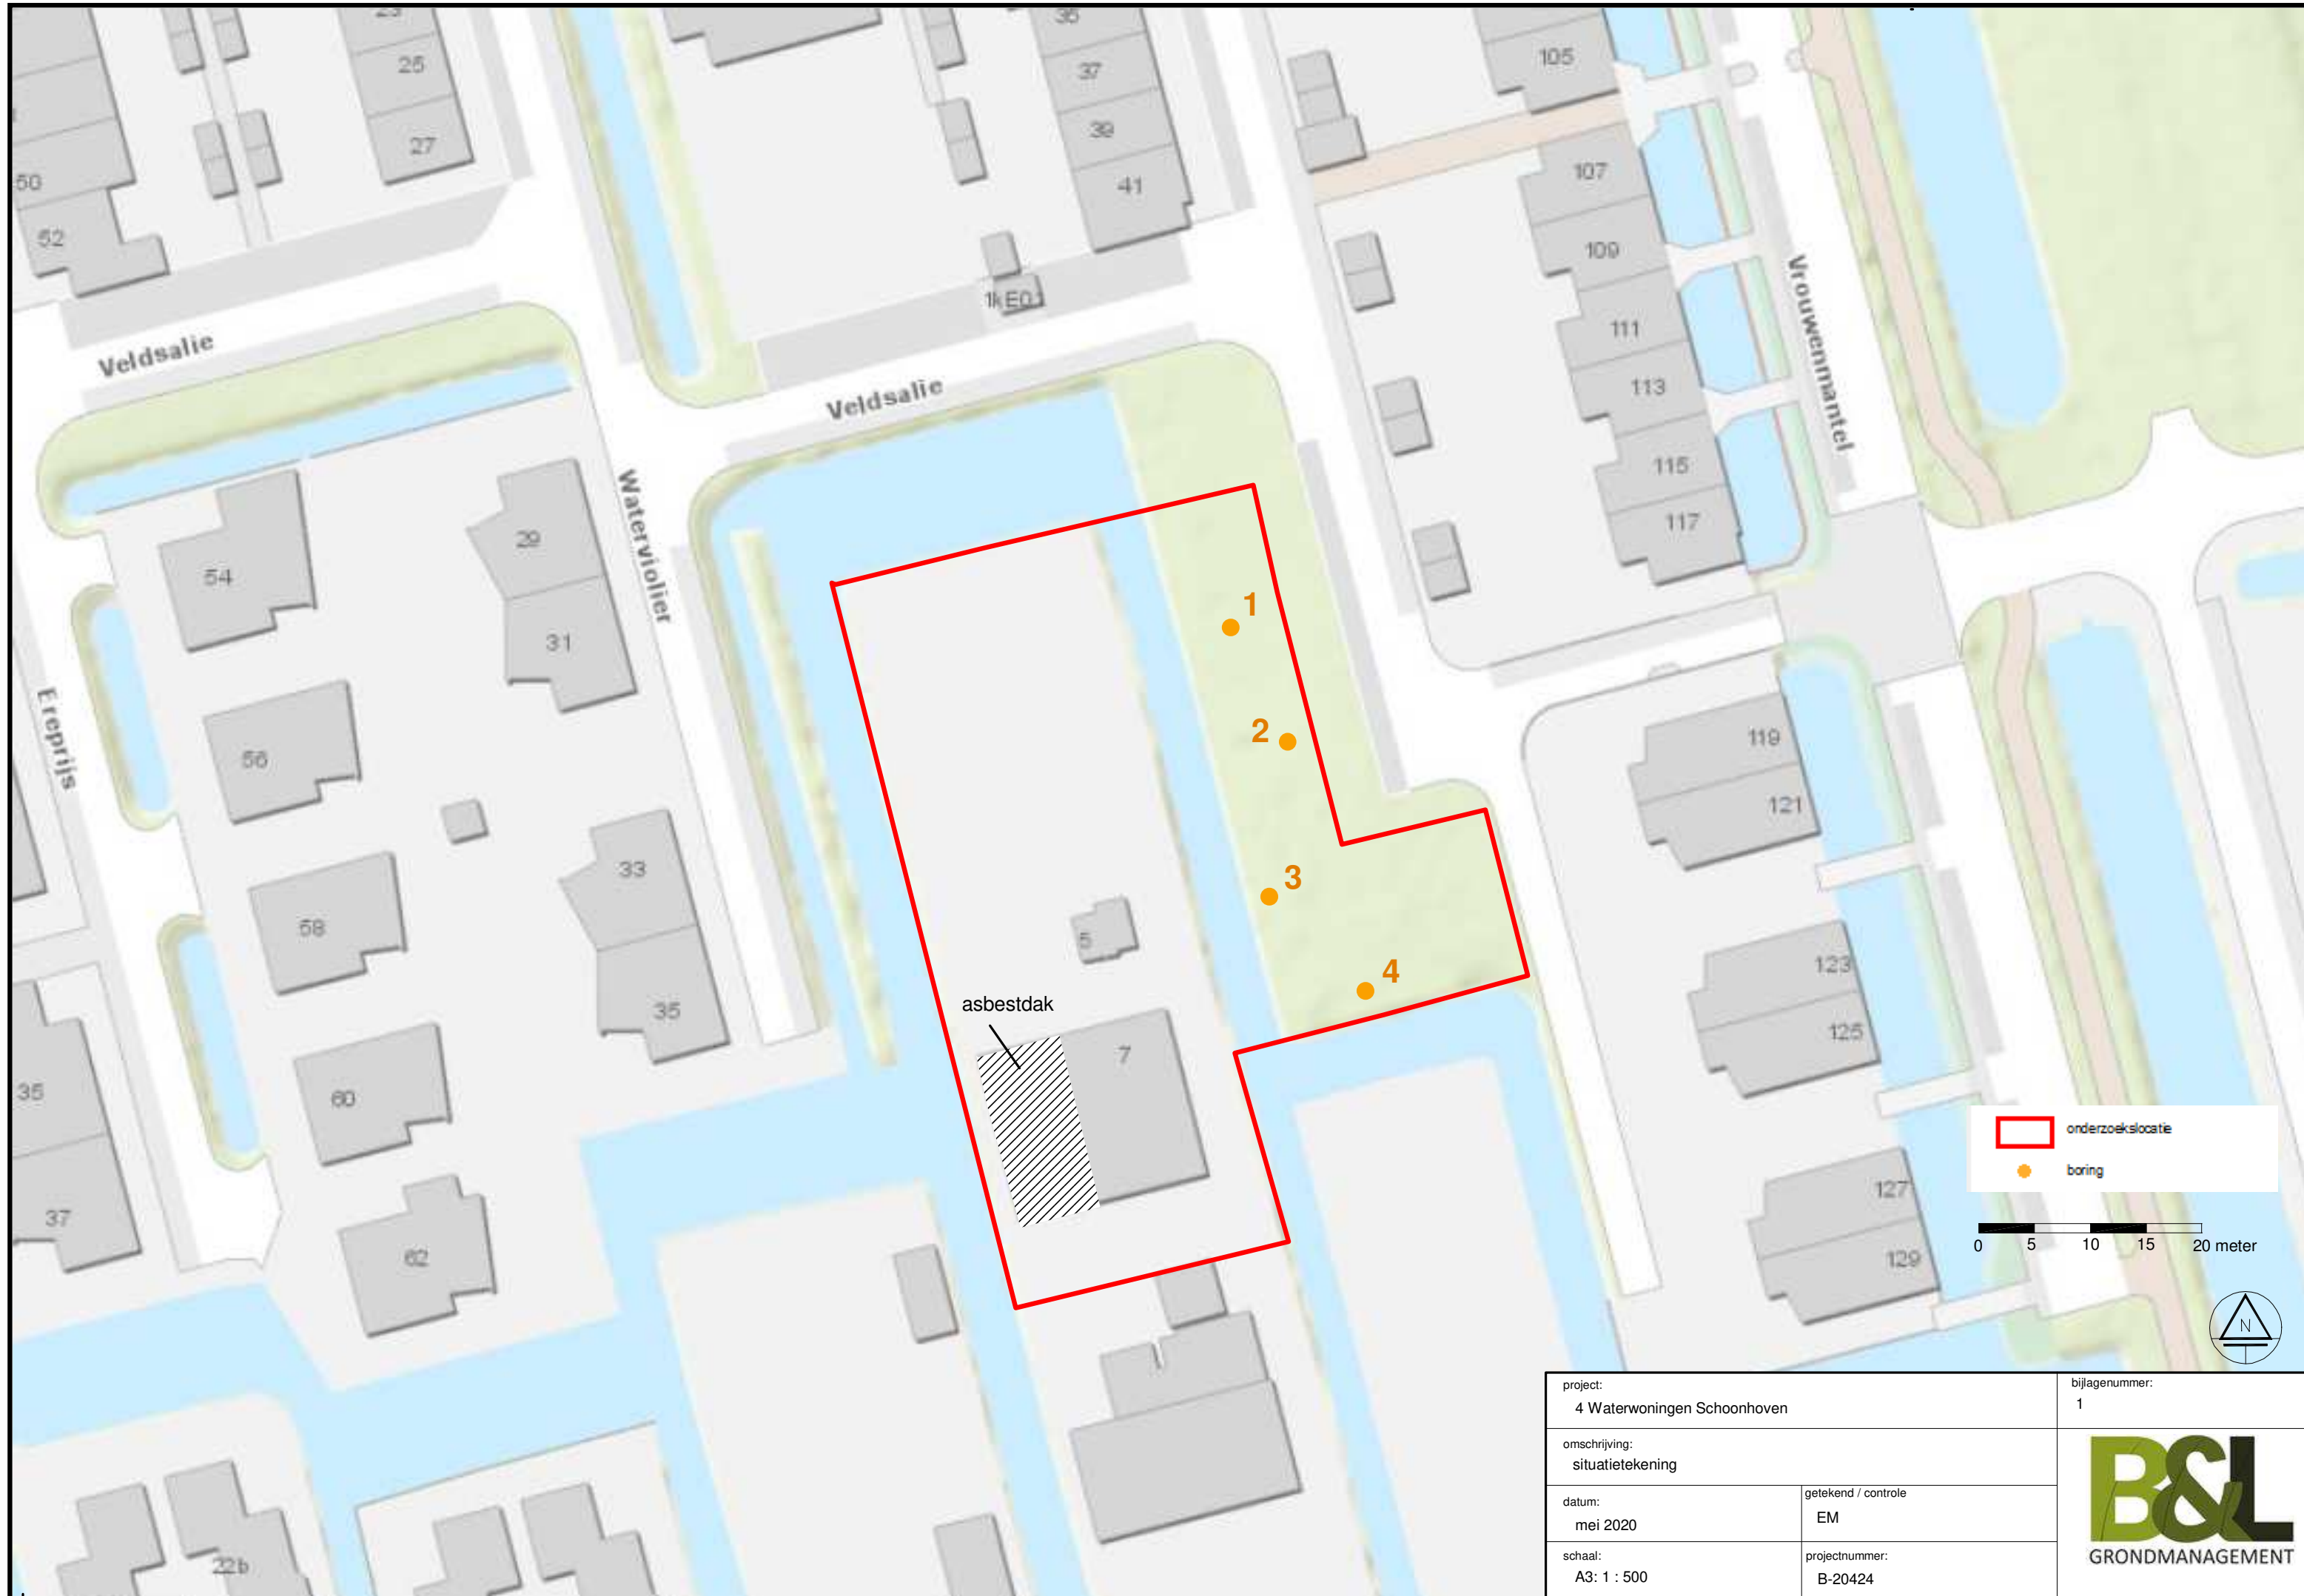
| omschrijving:<br>situatietekening | | | |

Voor gegevens inzake de certificering en uitvoeringsdata wordt verwezen naar hoofdstuk 1. Voor de locatie van de boringen wordt verwezen naar bijlage 1.

onderzoeklocatie

boring
