# BOUWHISTORISCHE QUICKSCAN

ERF MET BIJGEBOUWEN

WESTVLISTERDIJK 64 TE VLIST

## Bouwhistorische quickscan

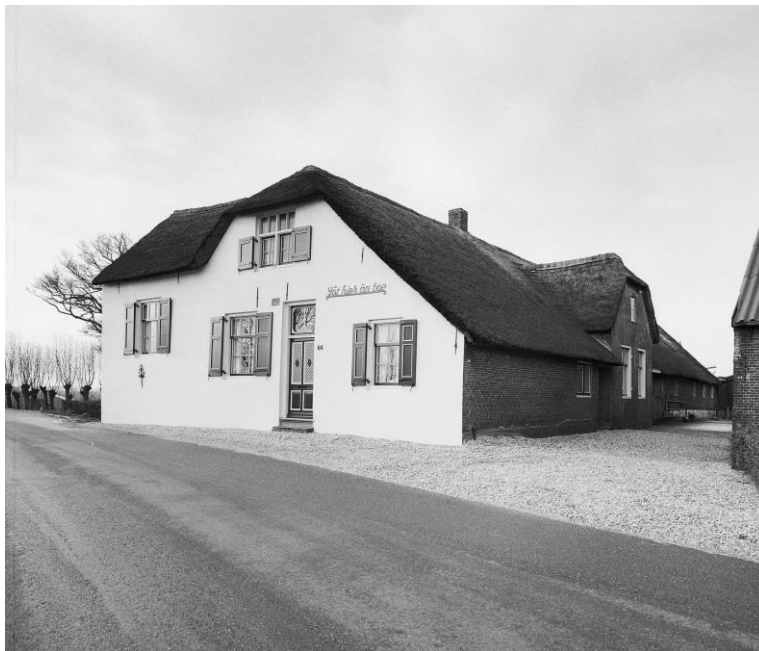
1 *De laat zestiende-eeuwse boerderij met kenmerkende L-vormige plattegrond. De boerderij ligt op een woonheuvel met occupatie vanaf de middeleeuwen.*

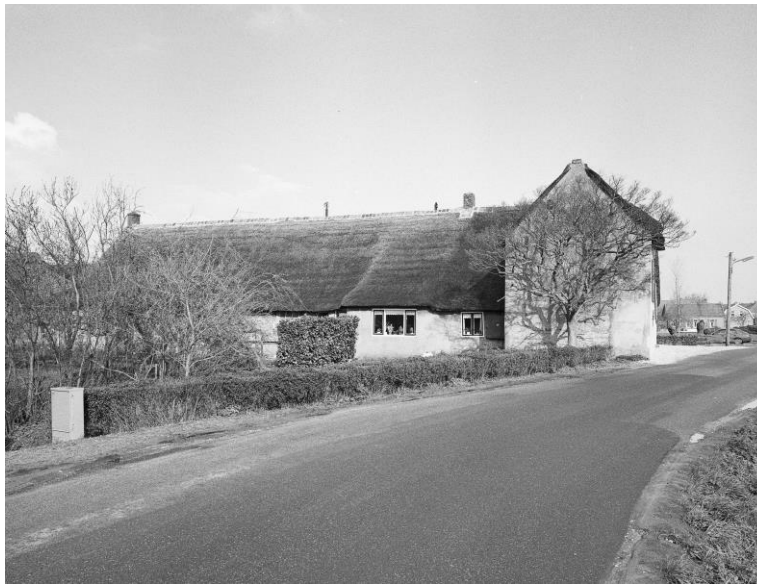
- 2 De boerderij gezien vanaf de zuidzijde, met rechts de zijgevel van de uitgebouwde kelder met opkamer. De linker zijgevel van de stal is op de foto nog niet gepleisterd.

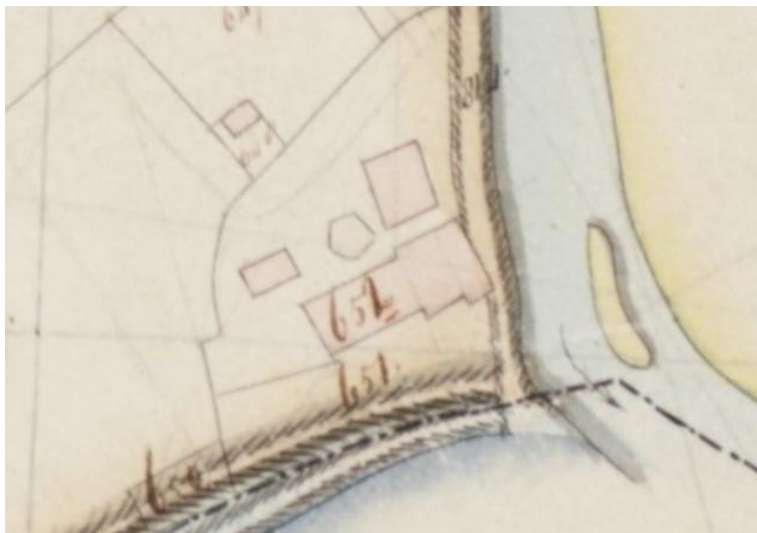
- 3 De kadastrale minuut van 1811-1832 met het erf van Westvlisterdijk 64.

De oudste indeling van het erf die ons bekend is, is terug te vinden op de kadastrale minuut van 1811-1832 (afb. 3). Op deze kaart is de boerderij met haar huidige plattegrond zichtbaar. Rechts en ten noordwesten van de boerderij, langs de weg, is een object op een rechthoekige plattegrond zichtbaar: een schuur. Hierachter staat een vijfhoekige hooiberg. Achter op het erf staat een tweede, kleinere schuur. Ten zuiden van de boerderij ligt een tuin. Eigenaar van het perceel is Bart Heykoop en consorten, een 'bouwman' (boer) uit Vlist. Ook het achterliggende land in de polder is in eigendom van Heykoop. Dit land bestaat uit bouwland, hooiland en weiland.<sup>10</sup>

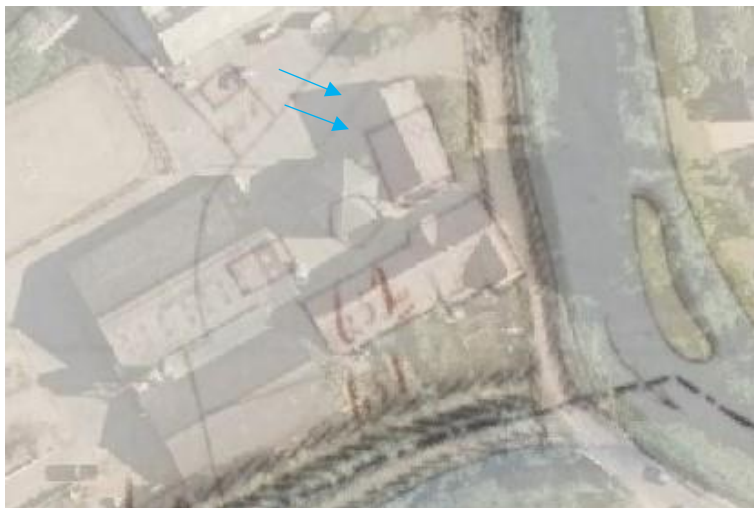
- 5 De kadastrale minuut van 1811-1832 over een luchtfoto van de huidige situatie.

Op de afbeelding is zichtbaar dat de oude schuur korter was (onderste pijl) dan de schuur uit ca. 1900 (bovenste pijl). De kadastrale minuut van 1811-1832 staat bekend om haar nauwkeurigheid, het is daarom zeer waarschijnlijk dat het formaat van de oude schuur correct was ingetekend. Zichtbaar op de afbeelding is dat de omtrek van de boerderij op de foto en op de kaart exact overeenkomen.

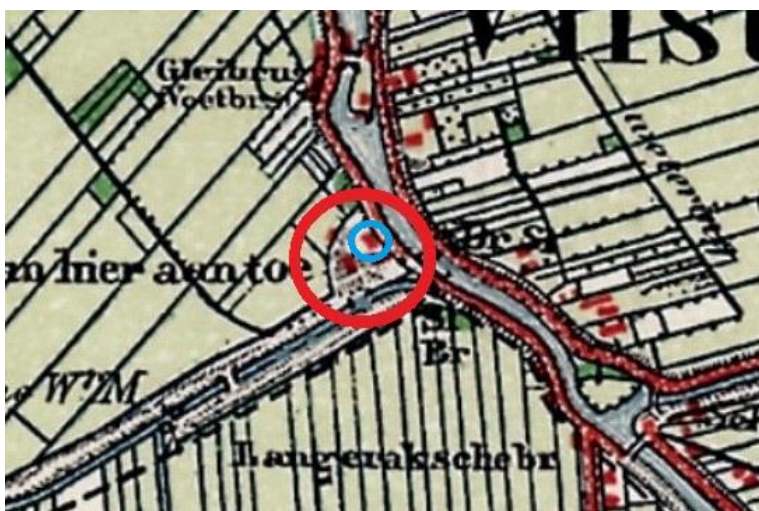
- 6 Op de topografisch militaire kaart van 1898 lijkt een meer langwerpige schuur naast de boerderij te staan (blauwe cirkel) dan op de kaart uit 1876 (afb. 4).

De naam 'Tot hier aan toe' staat aangegeven naast de boerderij.

Het is niet bekend welke bijgebouwen de boerderij in de zeventiende en achttiende eeuw heeft gehad. Ook is niet bekend waar de naam van de boerderij ‘Tot hier ân toe’ vandaan komt en hoe oud de naam is. De naam dateert in elk geval van voor 1900, want de naam komt voor op een kaart uit 1898 (afb. 6).

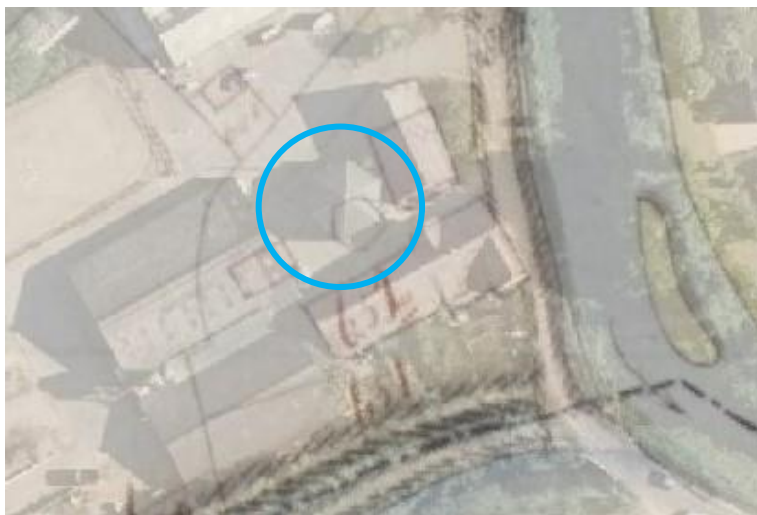
7 De kadastrale minuut van 1811-1832 over een luchtfoto van de huidige situatie.

Op de afbeelding is zichtbaar dat de nieuwe hooiberg is gebouwd op dezelfde locatie als de hooiberg uit het begin van de negentiende eeuw, direct achter de schuur (blauwe cirkel). De huidige hooiberg is groter van formaat.

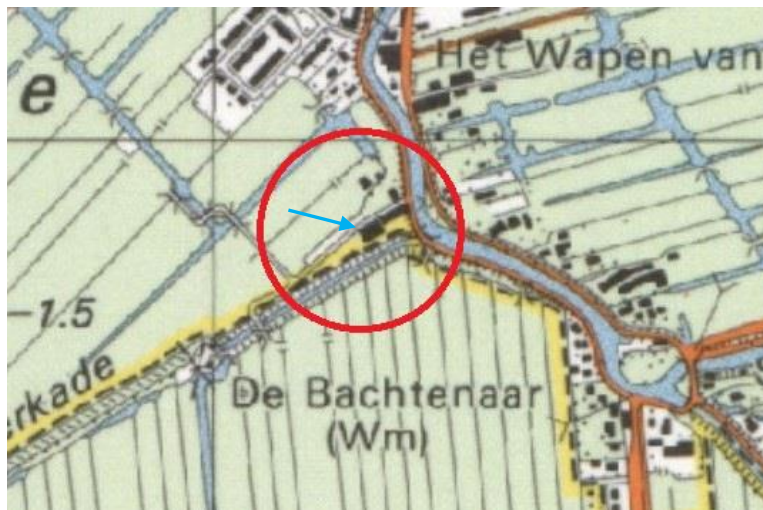
- 8 Op de topografische kaart van 1989 is de rechthoekige koeienstal achter de boerderij zichtbaar (blauwe pijl).

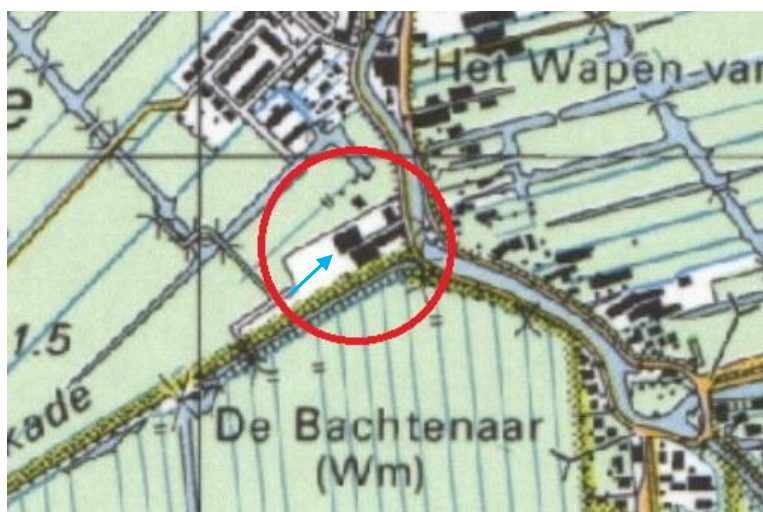
- 9 De rechthoekige paardenstal op de topografische kaart van 1995 (blauwe pijl).

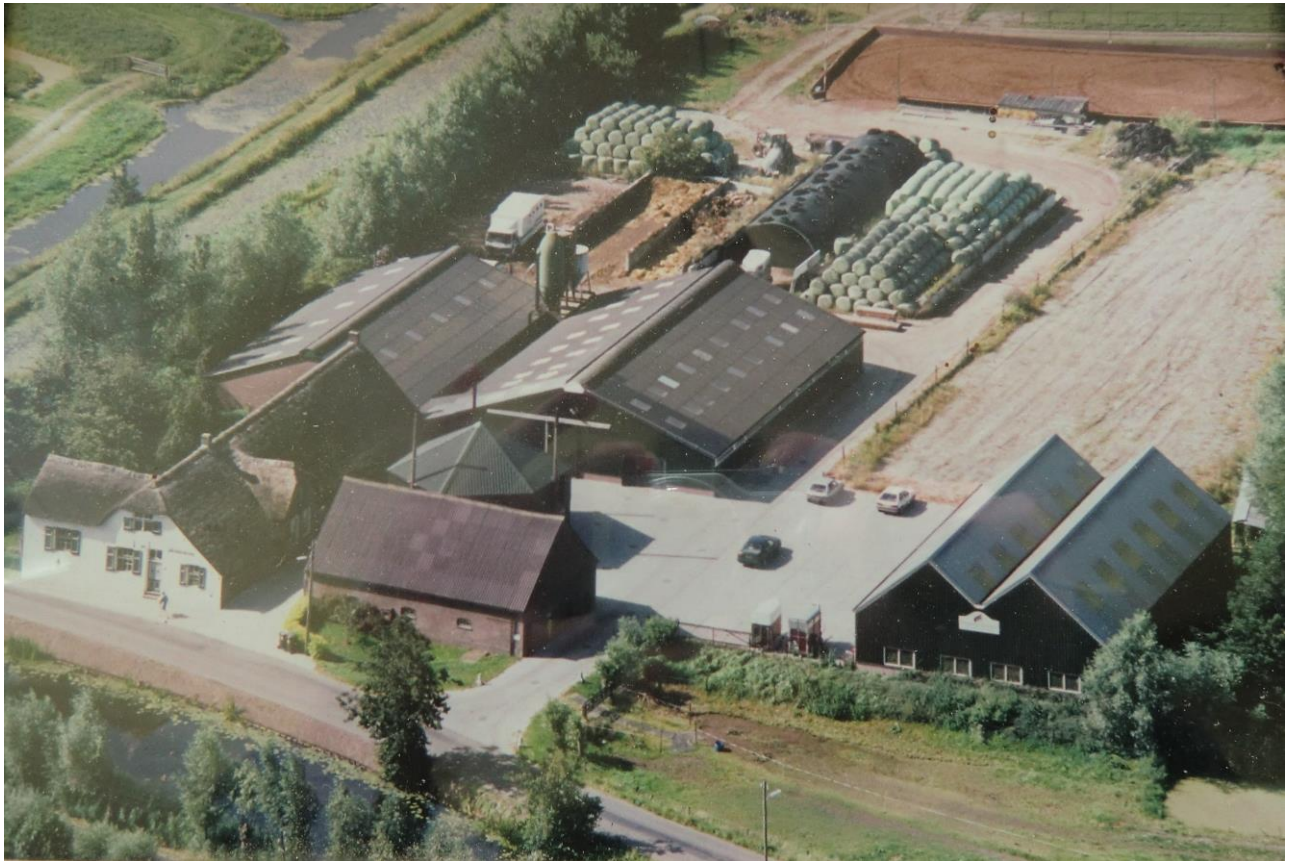
10. Luchtfoto van het erf kort na 2000. Rechts onder is de nieuwe binnenhal te zien. Ook zijn de boerderij, de schuur, de hooiberg, de paarden- en koeienstal en de sleufsilo's zichtbaar. Op het erf zijn meerdere paardenbakken aangebracht. Foto: verkregen via fam. Rijnveld.

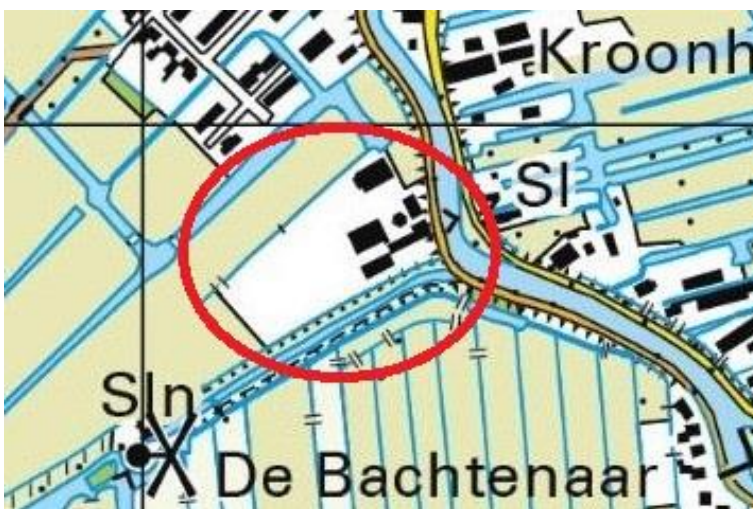
11 De meest recente topografische kaart van het erf uit 2012 (rode cirkel) met alle huidige bijgebouwen. De romneyloods is niet als gebouw ingetekend.

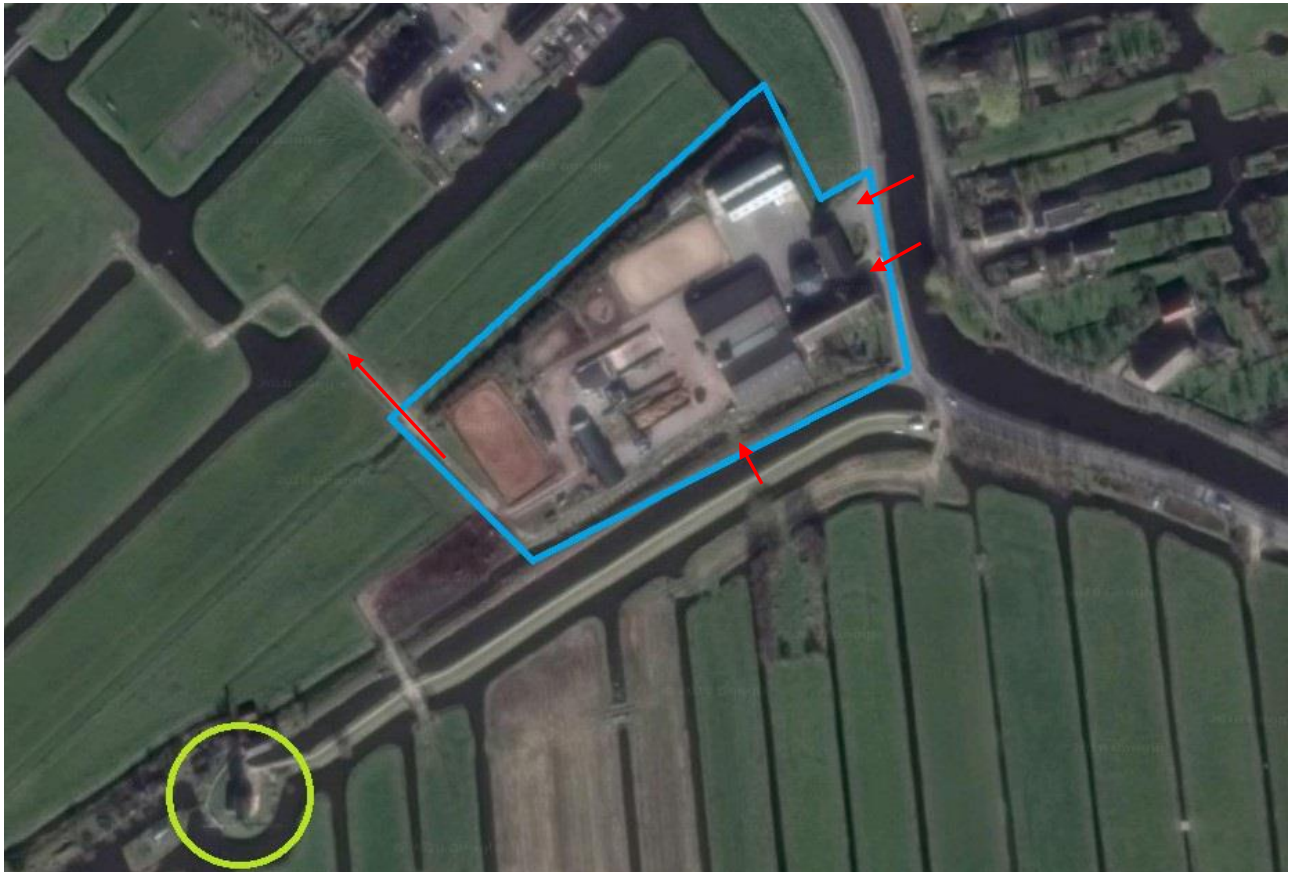
1. Het erf van boerderij ‘Tot hier ân toe’ (lichtblauw kader). Met rode pijlen zijn de toegangen tot het erf aangegeven en het pad vanaf het erf naar het achterliggende land.

Het erf is op twee plaatsen toegankelijk vanaf de Westvlisterdijk: een zuidelijke entree tussen de boerderij en de naastgelegen schuur, bestaande uit een grindpad, en een brede, betegelde oprit ten noorden van de schuur. Het erf is tevens toegankelijk via een smal dijkje ten zuidoosten van het erf. Een pad leidt vanaf de achterzijde van het erf naar het achterliggende land (afb. 1).

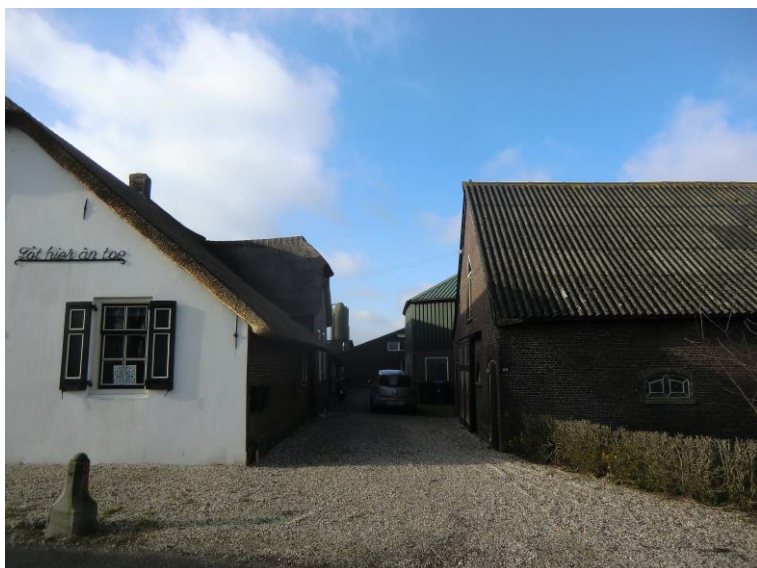
3 *De toegang tot het erf tussen de boerderij (links) en de schuur (rechts). Het grindpad leidt tot de paardenstal naast de boerderij, met rechts de schuur en de hooiberg.*

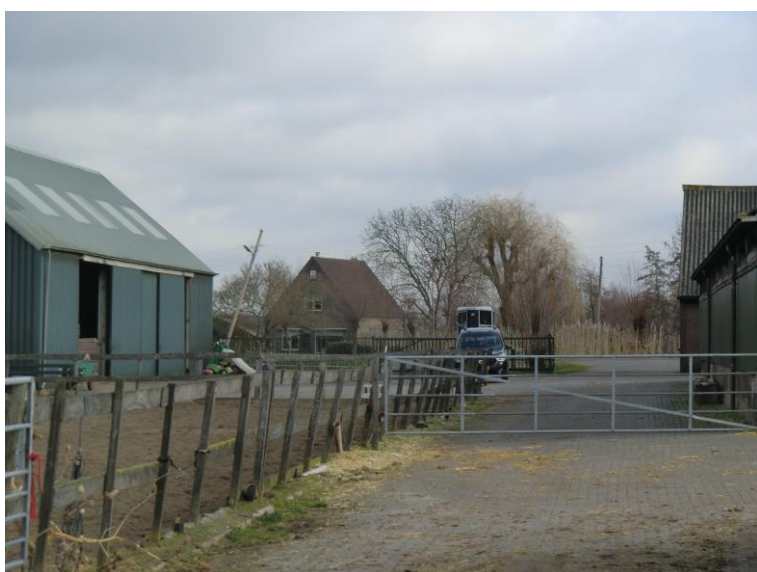
4 *De brede oprit tot het erf, gezien richting de Westvlisterdijk. Rechts de paardenstal en de schuur, links de binnenhal voor paarden en een paardenbak.*

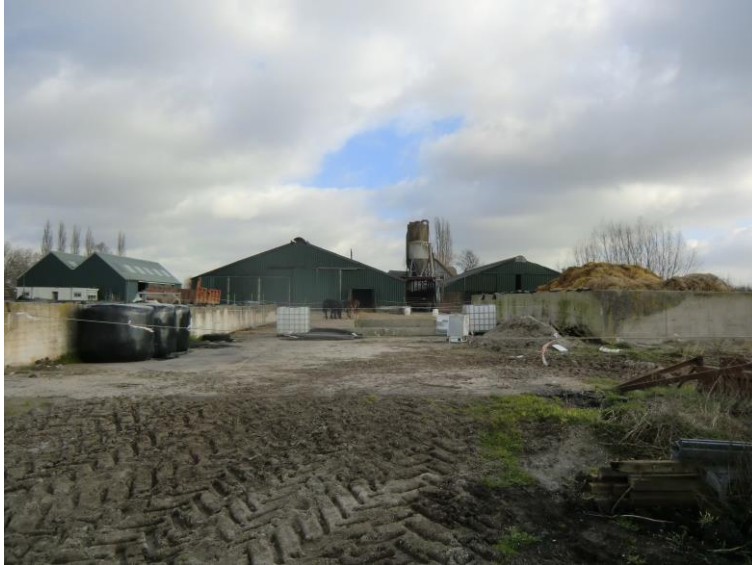
5 Het achterste deel van het erf kenmerkt zich door openheid en weinig bebouwing. Hier staan twee betonnen sleufsilo's, een romneyloods en een paardenbak (loods en paardenbak niet op foto). Op de foto zijn de achterzijde van de paarden- en koeienstal zichtbaar en helemaal links de binnenhal aan de weg.

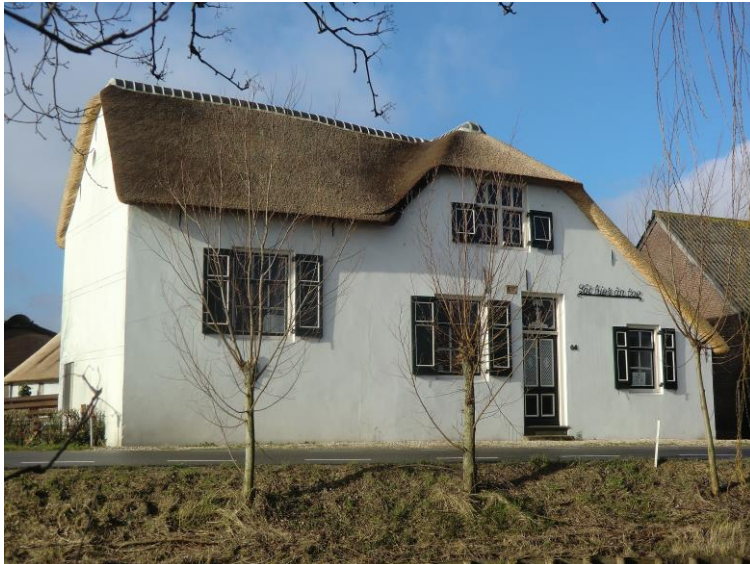
- 8 *De voorgevel van boerderij 'Tot hier en toe' gezien vanaf de overzijde van de Vlist. De boerderij is een traditionele krukhuisboerderij zoals deze kenmerkend zijn voor de Krimpenerwaard. De gevel is gepleisterd, de venster-indeling met luiken dateert uit de negentiende eeuw. Het dak van de boerderij is gedekt met riet met op de nok vorstpannen.*

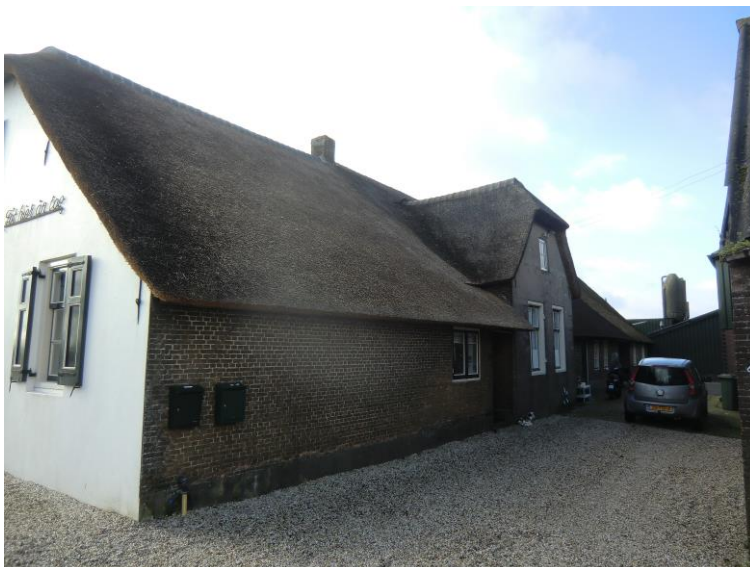
- 9 *De rechter zijgevel van de boerderij – aan de erfzijde – is gemetseld in gele IJsselstenen in kruisverband. De gevel is voorzien van een gecementeerde plint. De keukentravee heeft een met riet gedekt zadeldak met wolfseind. In de keukentravee twee zesruits schuifvensters gelijk aan de voorgevel.*

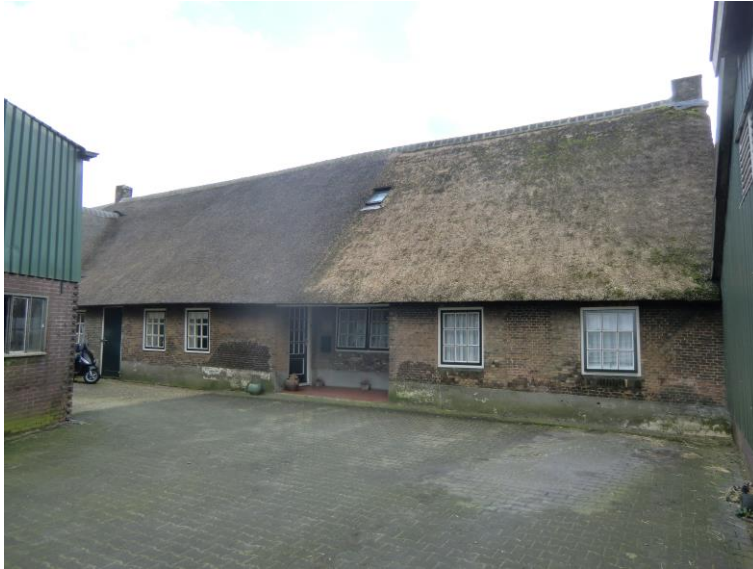
- 10 *In de gevel van het voormalige bedrijfsgedeelte is een loggia aangebracht. In dit deel van de gevel zijn andere vensters toegepast dan in het voorhuis, namelijk negenruitsvensters zonder schuifgedeelte. Deze zijn vermoedelijk gemaakt toen het achterhuis werd omgevormd tot woning.*

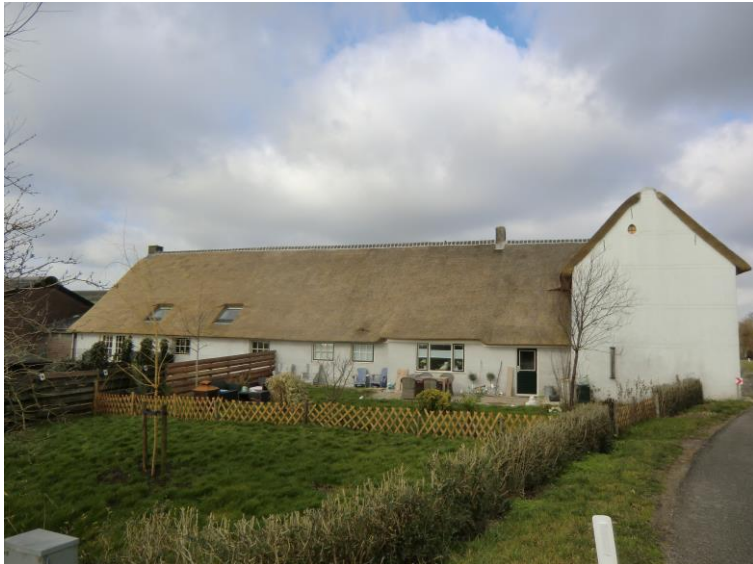
- 11 *De gehele linker zijgevel van de boerderij is gestuukt. Op regelmatige afstand van elkaar zijn dubbele horizontale strepen aangebracht waarmee natuurstenen blokken worden gesuggereerd. Op een foto uit 1994 is zichtbaar dat de zijgevel van de kruk slechts ten dele is gestuukt en de zijgevel van het hoofdvolume niet (afb. 2, p.10).*

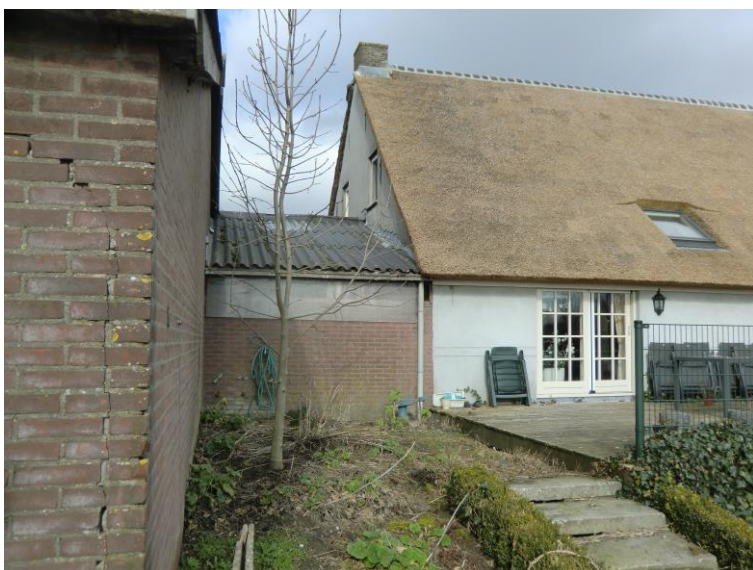
- 12 *Tegen de achtergevel van de boerderij is een verbindingstuk gebouwd waarmee men vanaf de paardenstal de koeienstal kan bereiken.*

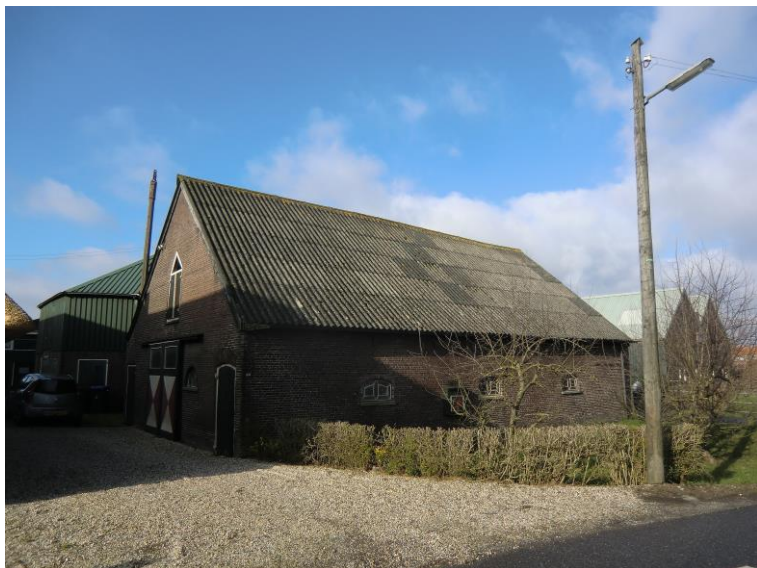
- 15 *De rechthoekige, gemetselde schuur naast de boerderij. De nok is evenwijdig aan de weg, het dak is gedekt met asbestplaten. Het dak is voorzien van bakgoten.*

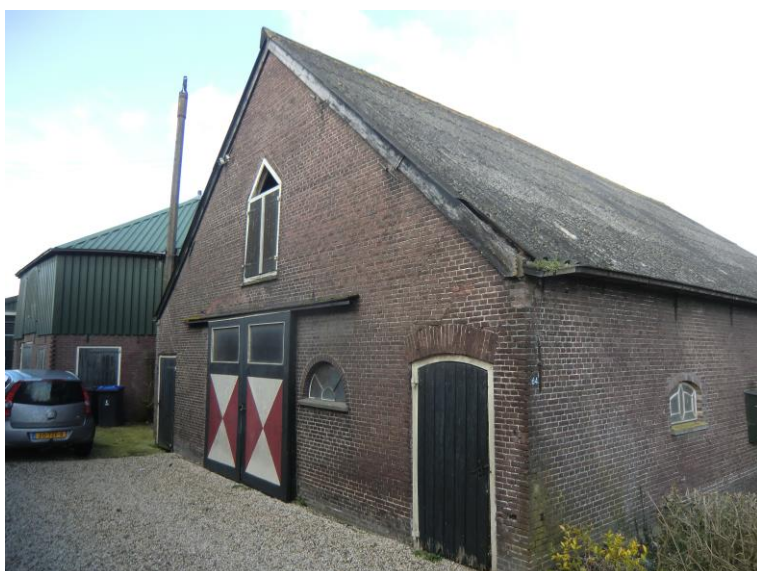
- 16 *De voorgevel van de schuur aan de erfzijde. De gevel is gemetseld in rode machinaal gevormde bakstenen in kruisverband. Langs de dakrand twee eenvoudige, houten windveren.*

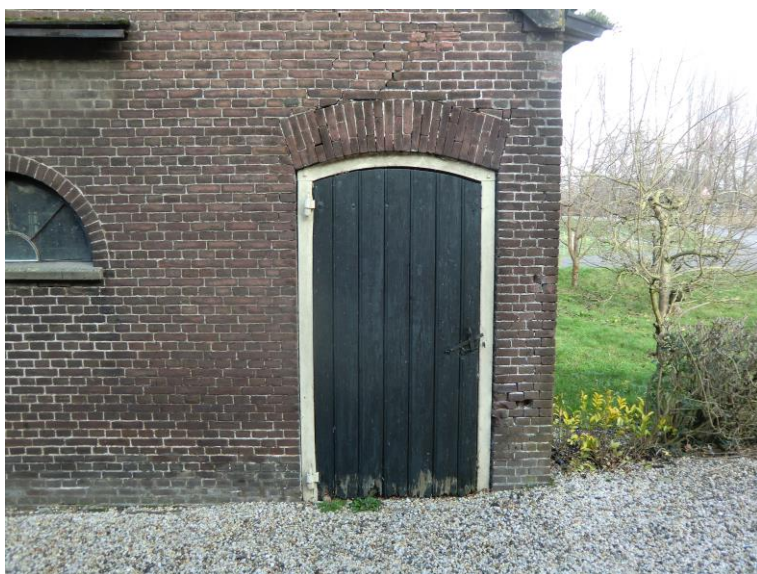
- 17 *De houten mestdeur met getoogd kozijn en de getoogde, anderhalfsteense rollaag dateert uit de bouwtijd van de schuur. Het kozijn is met pen- en gatverbindingen in elkaar gezet, de deur is voorzien van ijzeren hang- en sluitwerk, zoals duimen en gebengen en een klinkstel.*

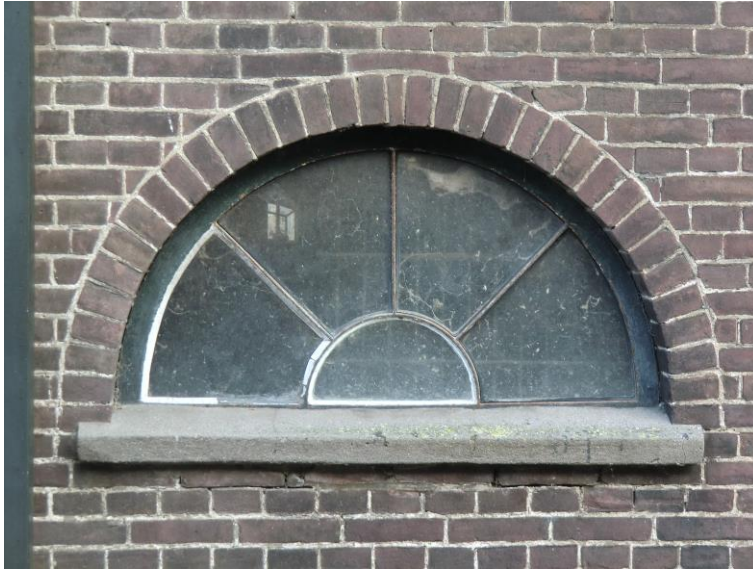
- 18 *Het stalvenster in de kopse gevel. Het halfronde kozijn is van hout, de roeden zijn van gietijzer. Het venster is voorzien van een betonnen onderdorpel en een halfsteense rollaag. Het bevindt zich origineel in de gevel.*

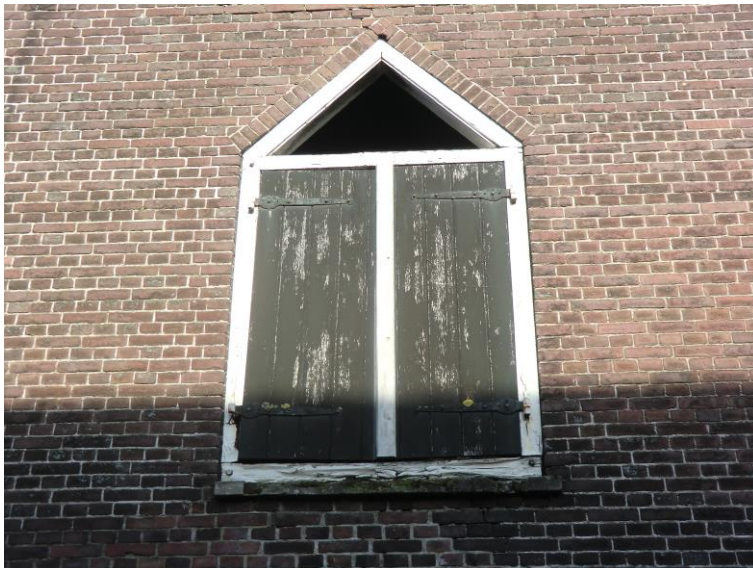
- 19 *Op de verdieping een tweelichtvenster met tussenstijl en houten luiken uit de bouwtijd. Het venster heeft een bovenlicht in de vorm van een keperboog onder een halfsteense rollaag. Het bovenlicht was open ten behoeve van ventilatie. Het kozijn is in elkaar gezet met pen en gatverbindingen, de luiken hangen aan hand gesmede ijzere gebengens op duimen.*

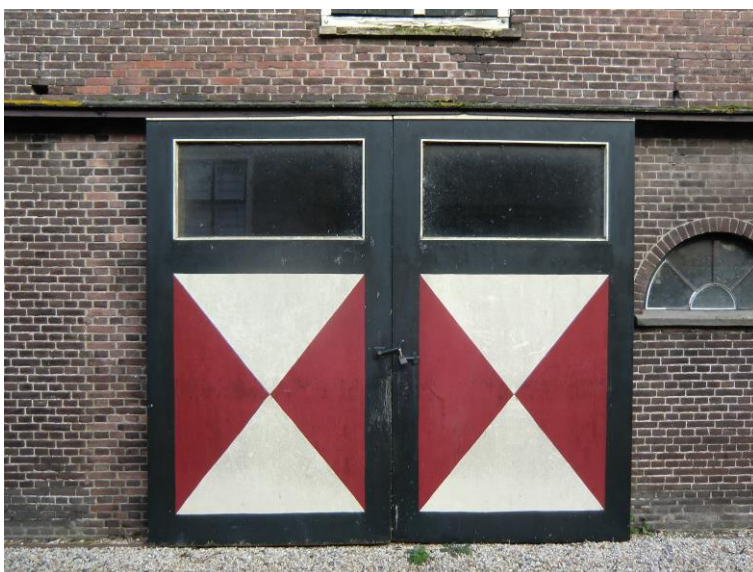
- 20 *De dubbele schuifdeuren aan een ijzeren rails dateren uit de tweede helft van de twintigste eeuw. Links en boven de deuren zijn inboetingen zichtbaar in het metselwerk in de vorm van een lichtere baksteen. Waarschijnlijk bevond zich hier een oudere toegang tot de schuur vóór het aanbrengen van de dubbele deuren. Het sluitwerk van de deuren is hergebruikt, dit is een sluitwerk afkomstig van een boerenwagen.*

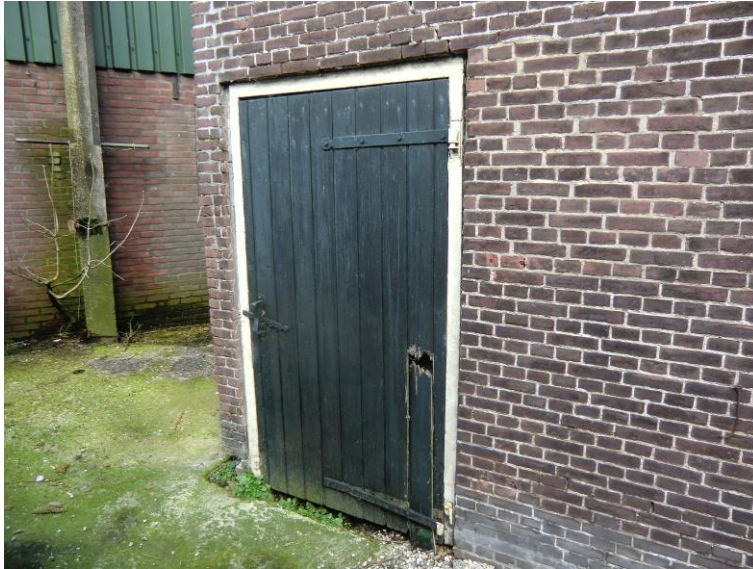
- 21 *Links in de gevel is na de bouwtijd een tweede mestdeur aangebracht. Het metselwerk aan weerszijden van de deur is behakt en boven het venster is geen rol-laag.*  
*De deur betreft een rechte, houten deur met machinaal vervaardigd verzinkt ijzeren hang- en sluitwerk. De toegang dateert vermoedelijk uit het midden van de twintigste eeuw.*

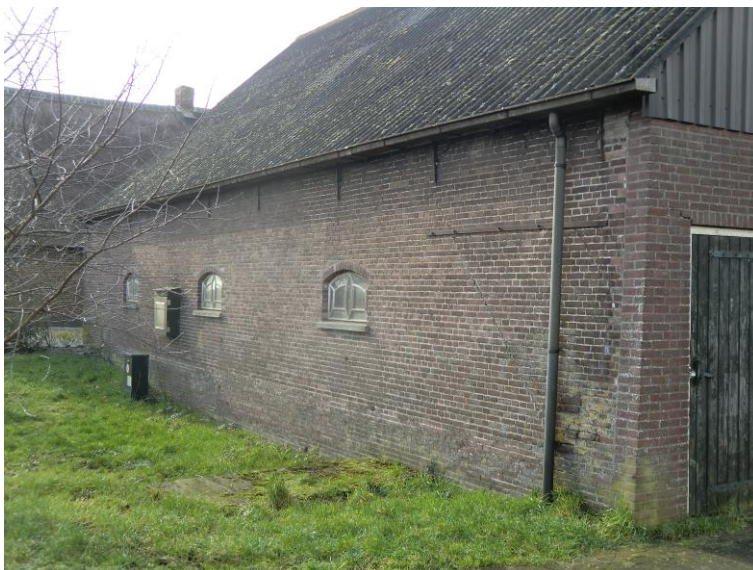
- 22 *De gevel aan de straatzijde, gemetseld in dezelfde steen als de kopse gevel aan de erfzijde.*  
*Langs de bovenzijde van het metselwerk zijn ijzeren muurankers zichtbaar.*

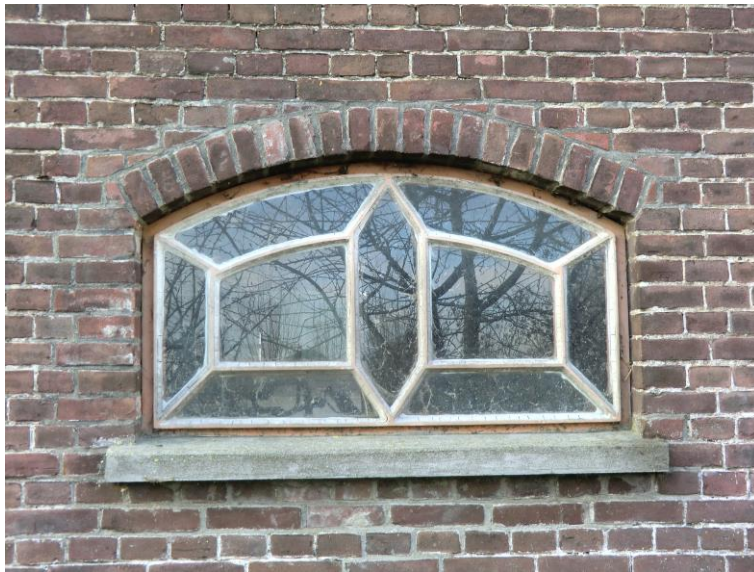
- 23 Eén van de drie gietijzeren stalvensters in de gevel met betonnen onderdorpel.

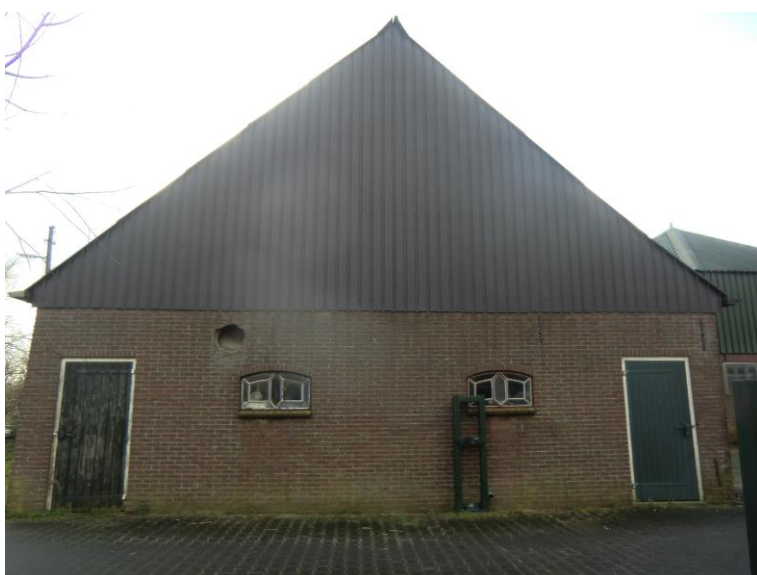
- 26 *Het onderste deel van de achtergevel bestaat uit metselwerk, terwijl het bovenste deel uit is uitgevoerd in grijze damwandplaten. De gevel is symmetrisch van opzet, met aan de uiteinden twee mest-deuren en in het midden twee gietijzeren stalvensters. Schuin boven het linker stalvenster is een ronde opening in het metselwerk zichtbaar, vermoedelijk aangebracht voor ventilatie of een installatie.*

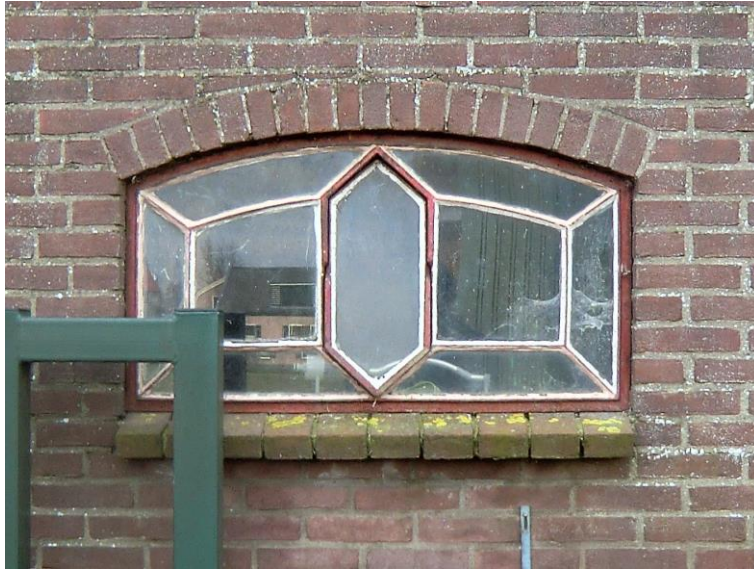
- 27 *Detail van het rechter stalvenster. Dit stalvenster is van hetzelfde type als de stalvensters in de rechter zijgevel. Waarschijnlijk zijn alle vensters gelijktijdig aangebracht. In deze gevel zijn de stalvensters wel correct in de gevel geplaatst (in tegenstelling tot de rechter zijgevel).*

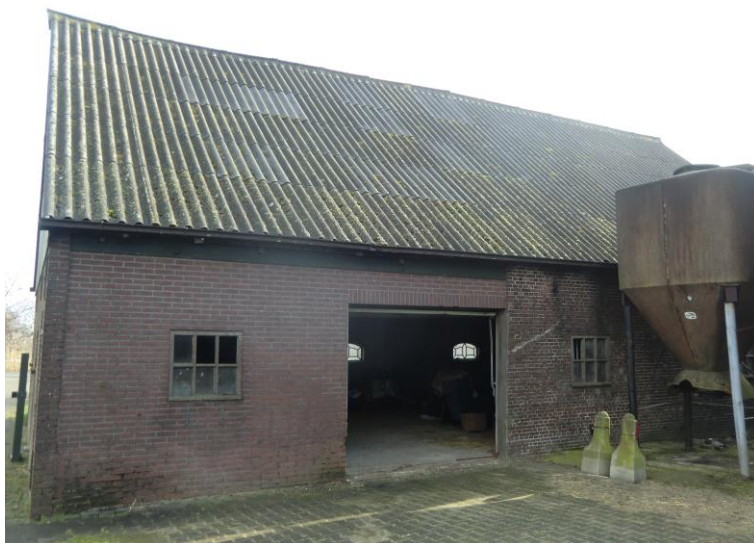
- 28 *De linker zijgevel van de schuur, deels achter een silo op het erf. Rechts het jongste metselwerk, rechts het donkerdere metselwerk van rond 1900. In de gevel bevinden zich vier betonnen stalvensters, waarvan één in het nieuwe metselwerk en drie in het bestaande metselwerk, en een brede garagedeur.*

Het voorste deel van de linker zijgevel is gemetseld in rode vormbakstenen in kruisverband, gelijk aan de voorgevel, het achterste deel in rode machinale stenen in halfsteensverband. Het jongste deel is niet tegelijkertijd met de achtergevel gemetseld: het betreft twee aparte bouwfases waarbij het metselwerk van de linker zijgevel jonger is dan het metselwerk van de achtergevel (afb. 29).

In de linker zijgevel zijn tegelijkertijd met het nieuwe metselwerk vier betonnen stalvensters geplaatst en een brede garagedeur. Drie van de stalramen zijn in het oude metselwerk van rond 1900 geplaatst.

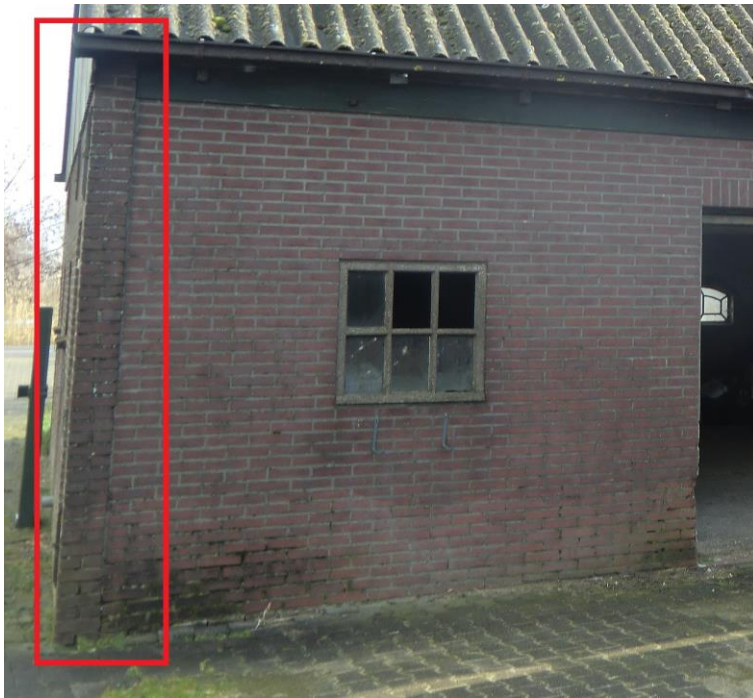
- 29 *Detail van de bovenstaande foto. Het nieuwe deel van de linker zijgevel (rechts) sluit aan op de al bestaande achtergevel (rechts) en is niet behakt. Dit duidt erop dat de linker zijgevel tegen de al bestaande achtergevel is gemetseld.*

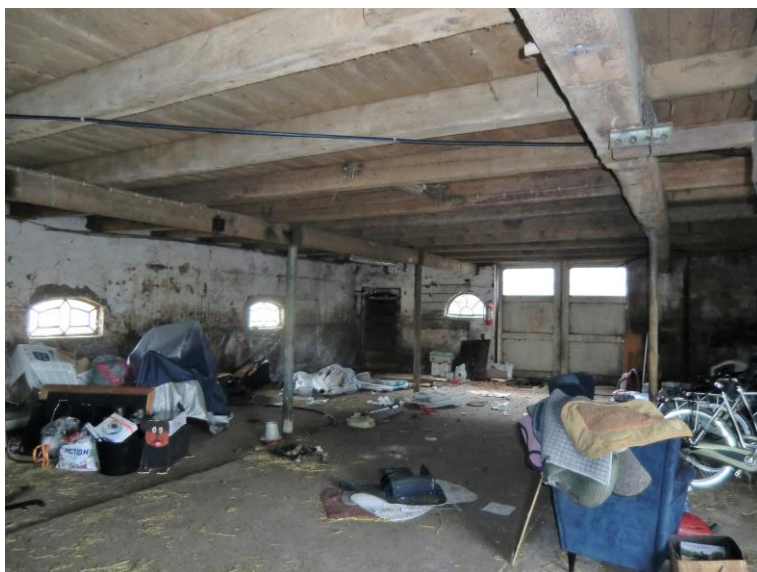
- 31 *Het interieur van de schuur gezien richting de voorgevel. De constructie bestaat uit twee lange onderslagbalken met hierboven een enkelvoudige balklaag. Stempels ondersteunen de onderslagbalken. In het interieur is een betonnen vloer gestort.*

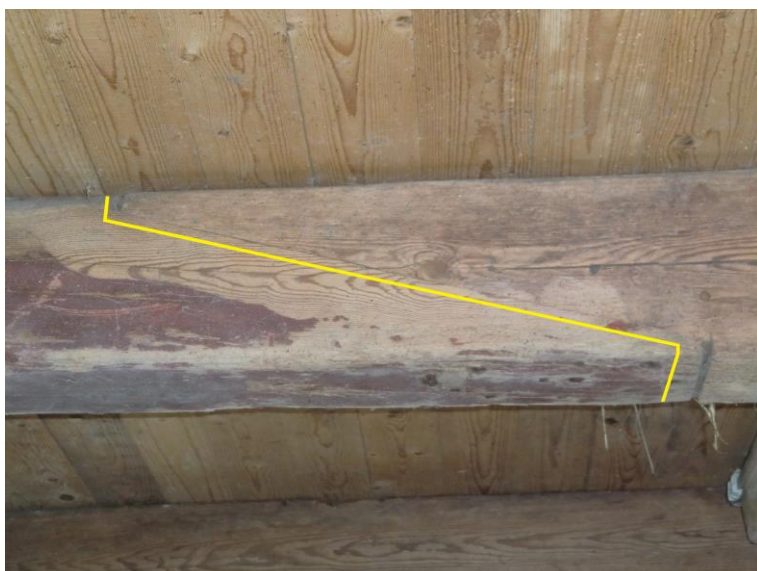
- 32 *De balken van de enkelvoudige balklaag zijn op diverse plekken aan elkaar verbonden met een schuine lipllas (langs gele lijn).*

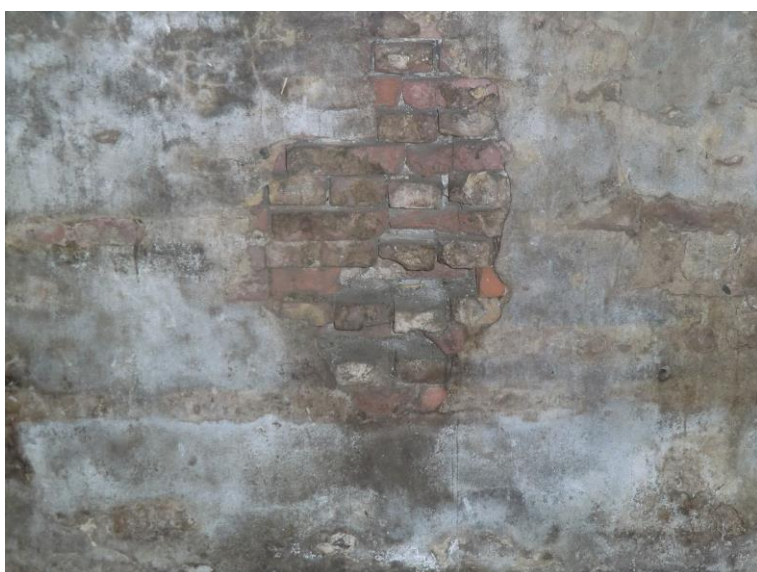
- 33 *Het metselwerk van de gevel is aan de binnenzijde gestuukt. Dit heeft deels losgelaten.*

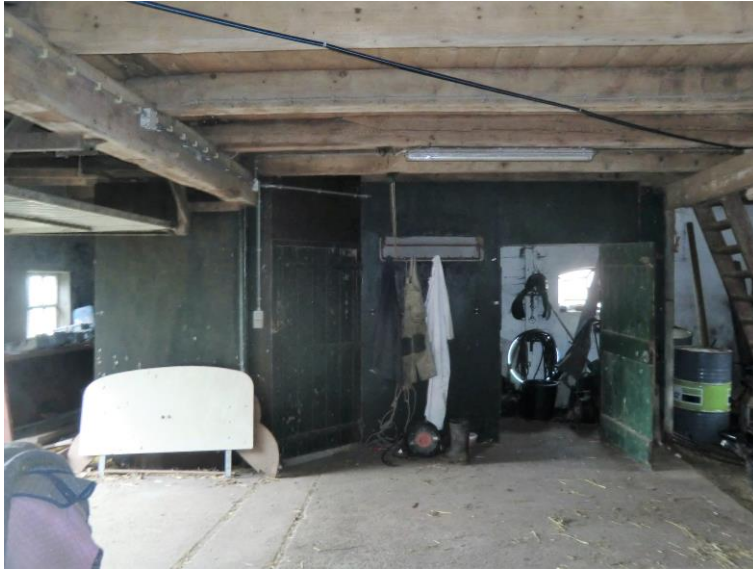
- 34 *De opslagruimte tegen de achtergevel bestaat uit multiplexplaten. Rechts de houten laddertrap tegen een van de onderslagbalken. De verdieping is te bereiken via een kleine opening in de houten zoldervloer.*

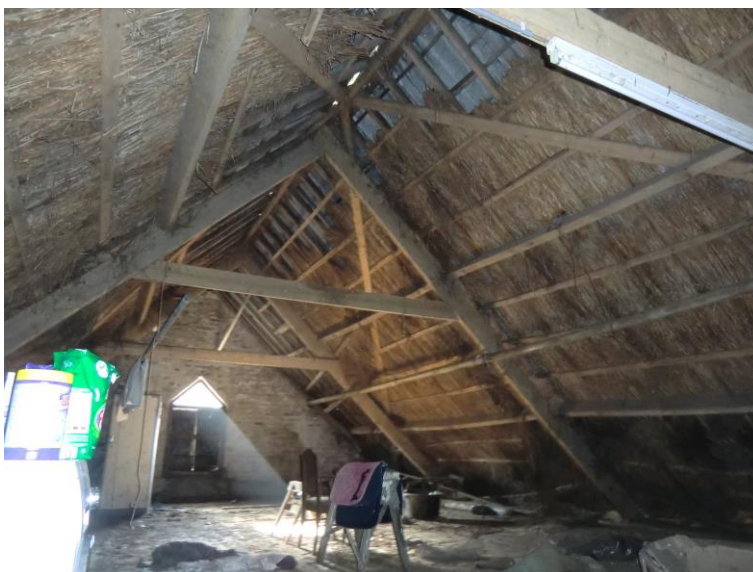
- 36 *De gordingenkap bestaat uit drie schaarspanten met overgekepte balken. Op de panlatten is een laag riet aangebracht. De foto is genomen richting de voor-gevel, de keperhoog in de voorgevel is goed zichtbaar.*

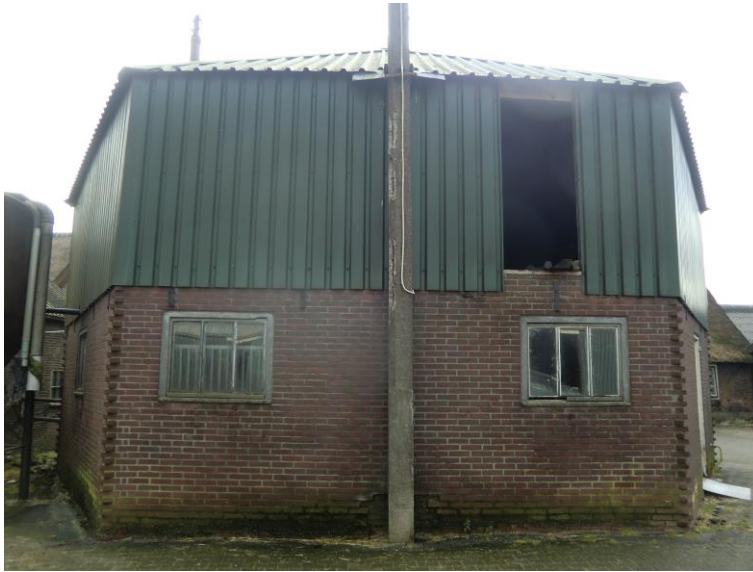
- 37 *De zeshoekige hooiberg achter de schuur staat op de locatie waar begin negentiende eeuw, en mogelijk al eerder, een hooiberg stond. De eerste bouwlaag is gemetseld in rode machinale stenen in halfsteensverband, de verdieping en de kap bestaan uit stalen damwandplaten.*

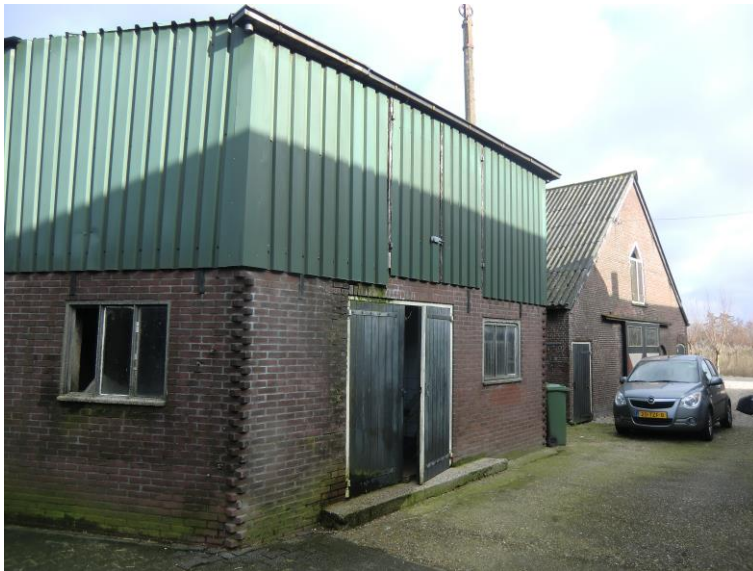
- 38 *De hooiberg met hierachter de voor-gevel van de schuur.*

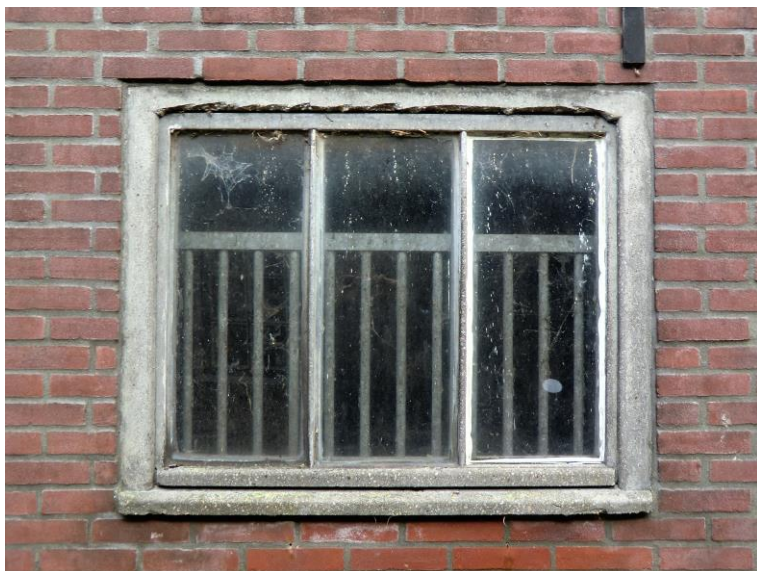
- 40 *In de gevels van de eerste bouwlaag zijn betonnen drieruitsvensters geplaatst met betonnen kozijnen.*

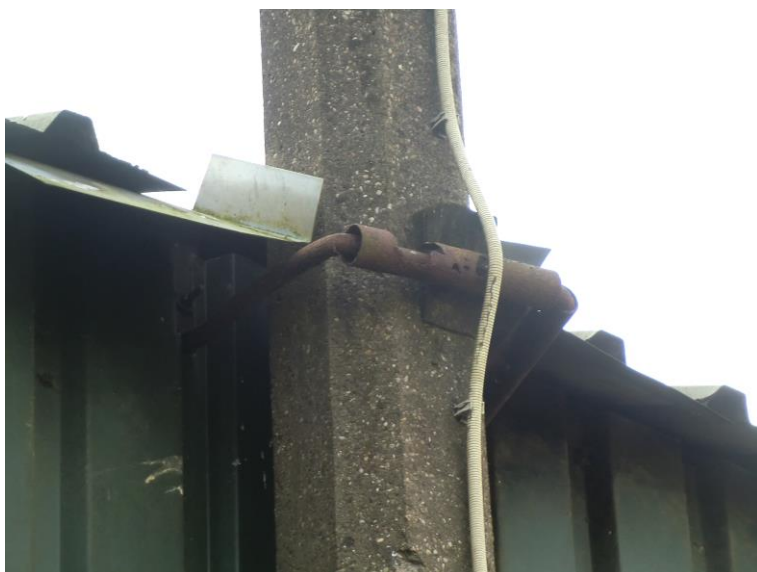
- 41 *De tweede bouwlaag is met ijzeren beugels aan de betonnen roeden verbonden en kon omhoog worden getild.*

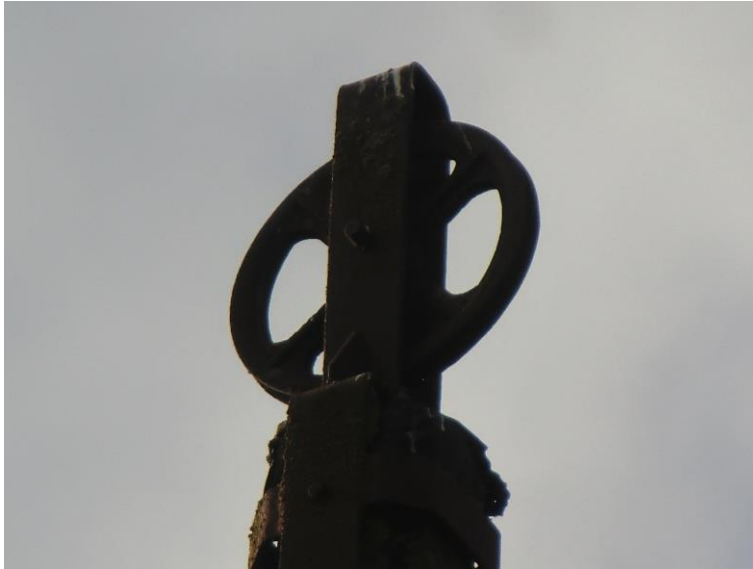
- 42 *Bovenop de roeden zijn metalen ka-  
trollen. Met behulp van een lier kon  
de kap omhoog en omlaag worden  
getakeld.  
Omdat een roede ontbreekt, evenals  
de kabels en de lier, is de kap niet  
meer beweegbaar.*
