# BOUWHISTORISCHE QUICKSCAN

ERF MET BIJGEBOUWEN

WESTVLISTERDIJK 64 TE VLIST

## Bouwhistorische quickscan

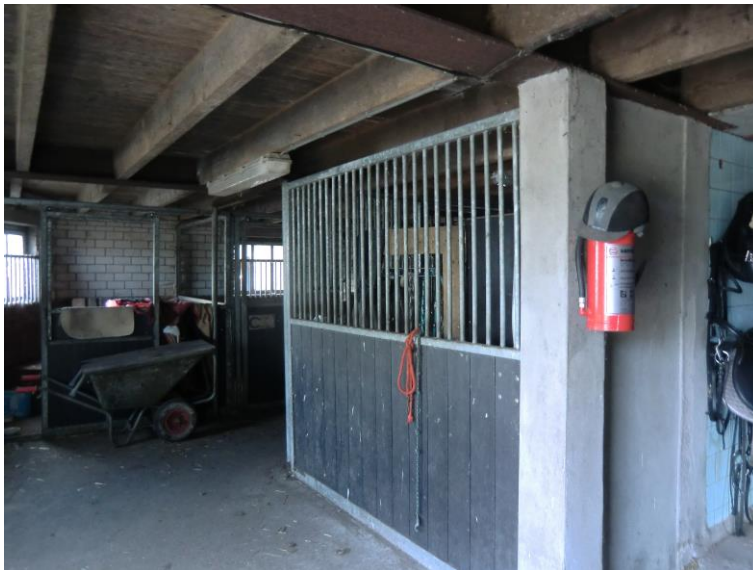
- 43 *De begane grond van de hooiberg.  
Hier zijn tegenwoordig paarden-  
boxen in aangebracht.*

In de hooiberg is een verdiepingsvloer aangebracht. De constructie van de vloer bestaat uit een twee ijzeren I-profielen waartussen houten balken zijn geplaatst met hierboven de houten vloerplanken. De binnenzijde van de gevel is afgewerkt met kalkzandsteen, de vloer bestaat uit beton. Op de begane grond zijn na de bouwtijd paardenboxen aangebracht en is een kleine ruimte afgescheiden waar zadels worden opgeslagen. De verdieping is niet van binnenuit toegankelijk, deze staat tegenwoordig leeg en is niet meer in gebruik voor de opslag van hooi.

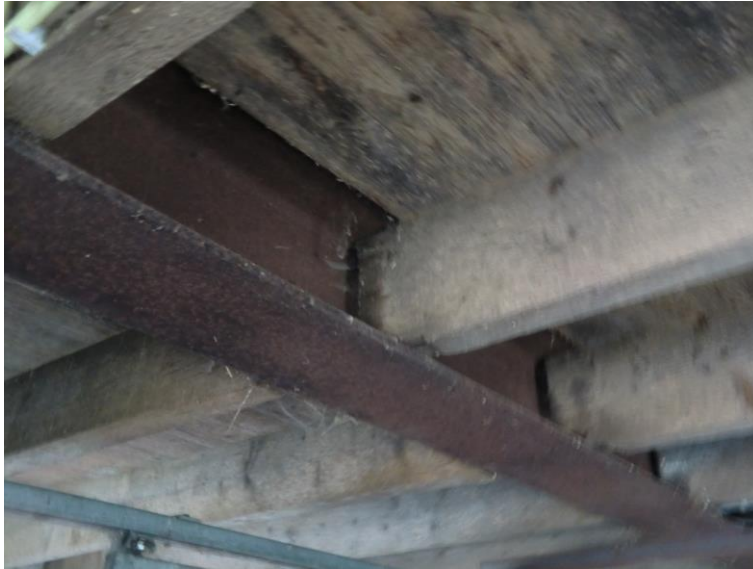
- 44 *De constructie van de verdiepingsvloer bestaat uit ijzeren I-profielen. Hiertussen zijn houten balken geplaatst.*

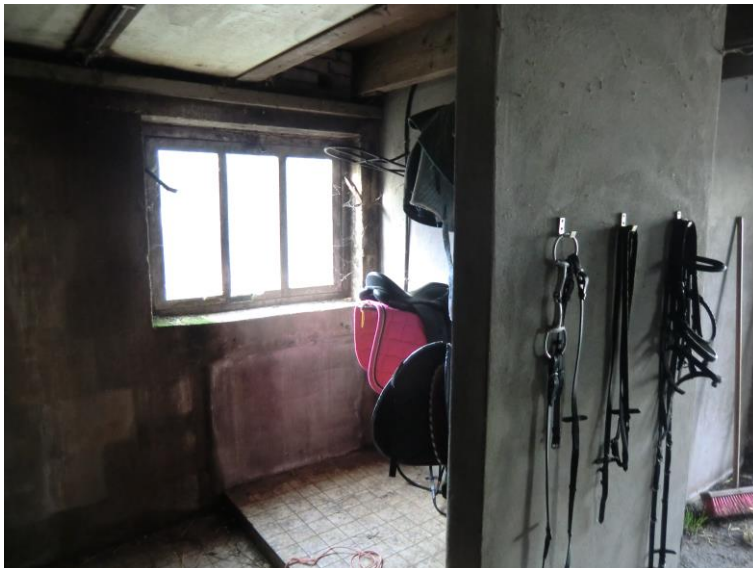
- 45 *Een deel van de hooiberg is afgescheiden van de open ruimte, hier worden zadels opgeslagen.*

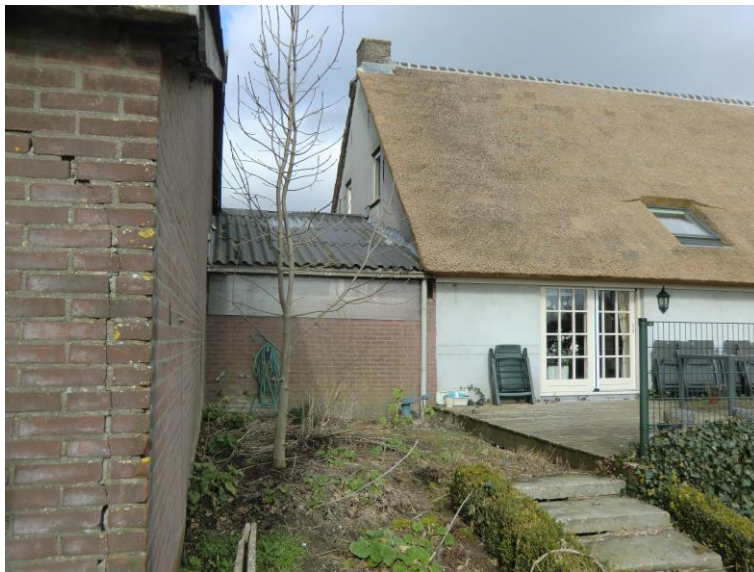
- 47 *De rechter zijgevel van het tussenstuk met links de koeienstal en rechts de boerderij. Het tussenstuk is direct tegen de achtergevel van de boerderij geplaatst. Het tussenstuk is gemetseld in een rode machinale baksteen, het zadeldak is gedekt met asbestplaten. Tussen het metselwerk en het dak is ruimte opengelaten ter ventilatie. Hier is een plastic plaat tegenaan geplaatst. Het dak is voorzien van een bakgoot.*

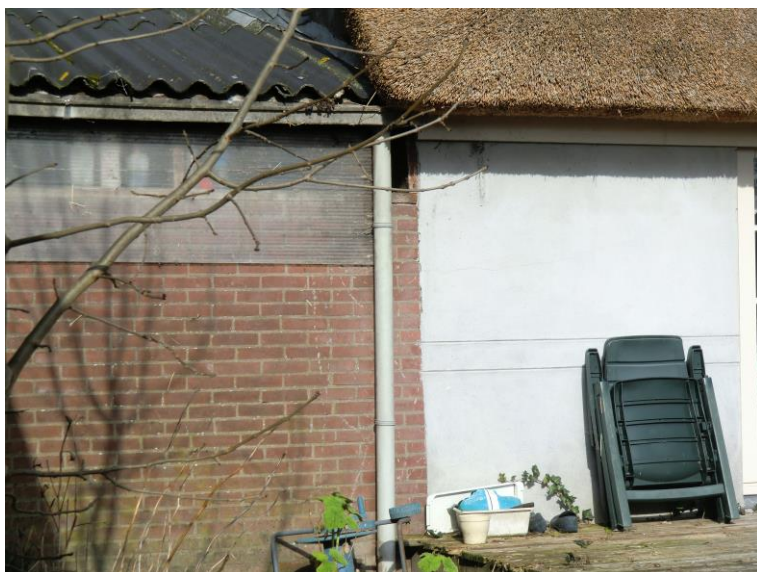
- 48 *Detail van de aansluiting van het metselwerk van het tussenstuk op de achtergevel van de boerderij. Het metselwerk van het tussenstuk is direct tegen de gepleisterde gevel van de boerderij gemetseld.*

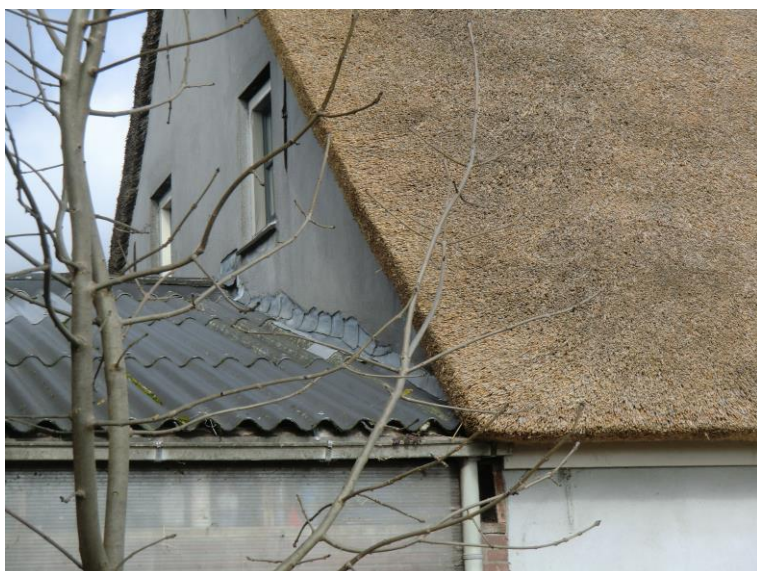
- 49 *Langs de rand van het dak zijn loodslabben tegen het pleisterwerk van de achtergevel van de boerderij bevestigd. Dit om een waterdichte aansluiting met het dak te creëren.*

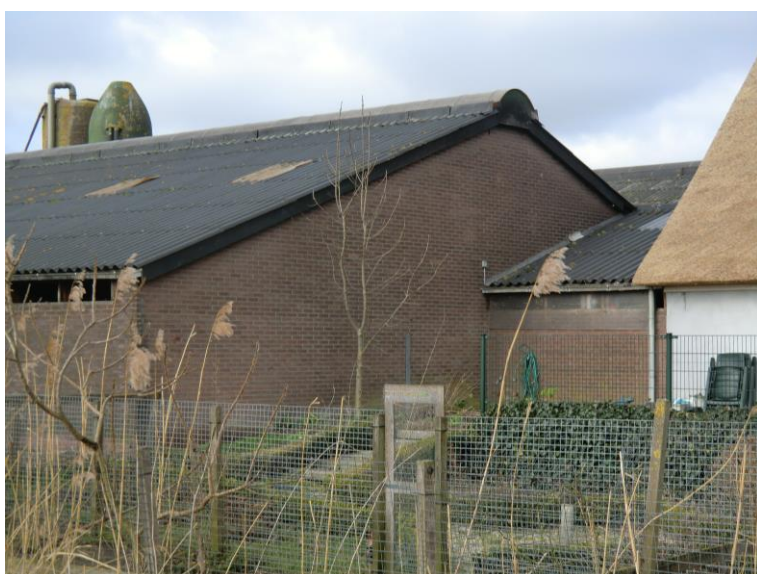
- 50 *De voorgevel van de koeienstal uit 1984 bestaat uit schoon metselwerk. Het zadeldak is gedekt met asbestplaten met bovenin de nok een lichtstraat.*

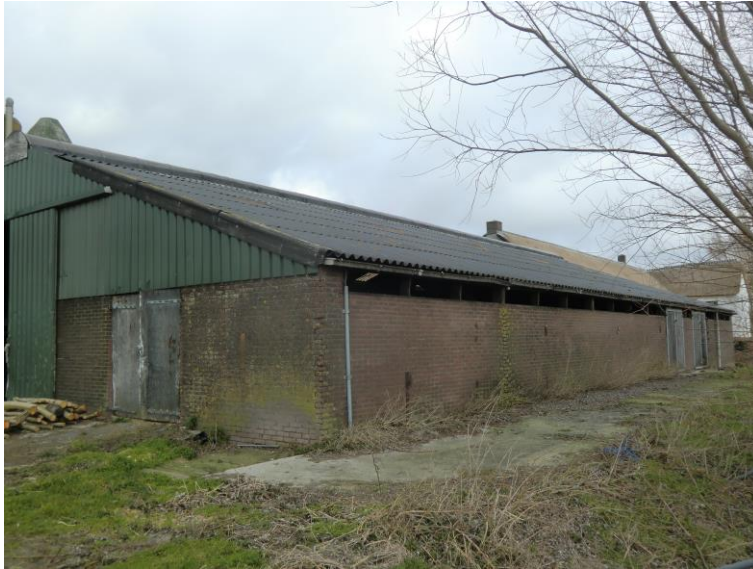
- 51 *De linker zijgevel (rechts) en achtergevel van de stal (links). In de zijgevel is tussen het metselwerk en het dak een ruimte opgelaten t.b.v. de ventilatie van de stal.*

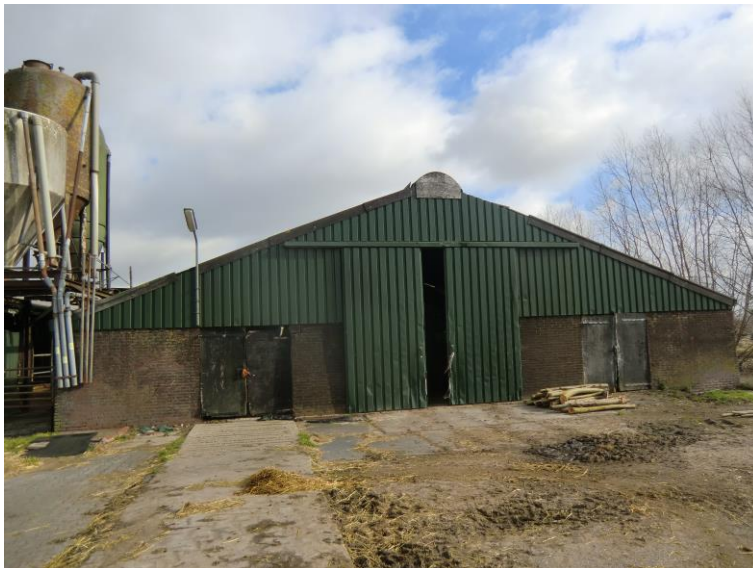
- 52 *De eerste bouwlaag van de achtergevel is gemetseld, de topgevel bestaat uit groene, metalen damwandplaten. Ook de hoge, brede schuifdeuren bestaan uit damwandplaten. Deze komen uit op de voergang.*

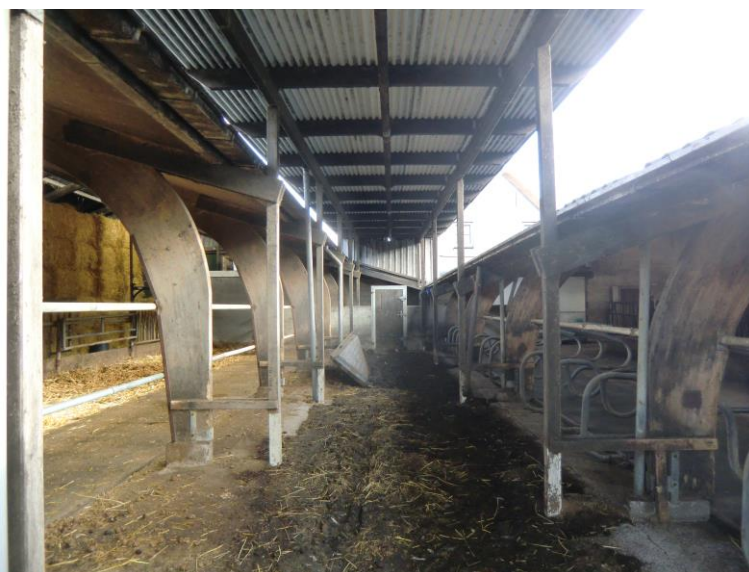
- 53 *De rechterzijde van de koeienstal (rechts op de foto) is open en heeft geen gevelwand. Tussen de koeien- en de paardenstal is een overdekt 'straatje' gecreëerd door een eenvoudige overdekking van golfplaten op houten palen.*

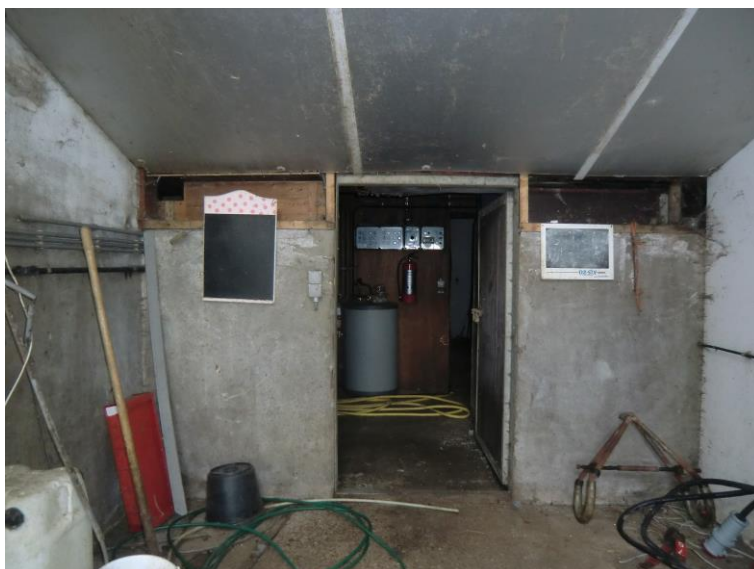
54 *Het tussenstuk gezien richting de paardenstal.*

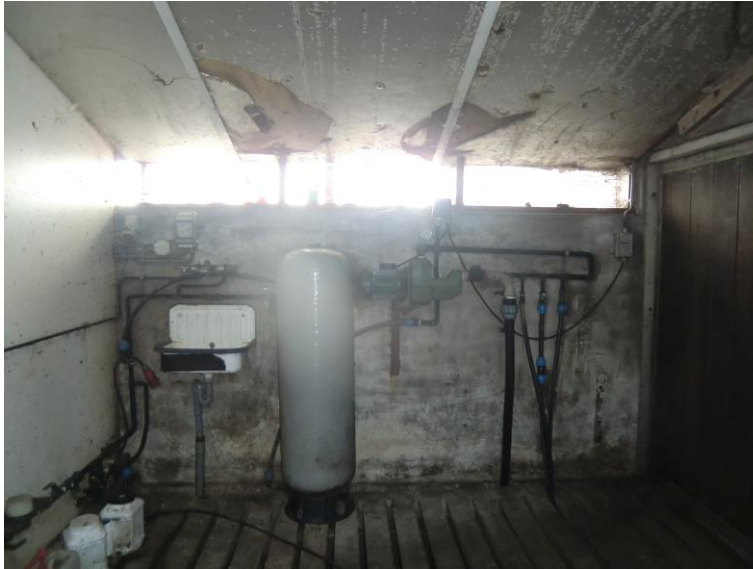
- 55 *Het tussenstuk richting de andere zijde. Rechts is de toegang naar de koeienstal, links een plaat tegen de achtergevel van de boerderij.*

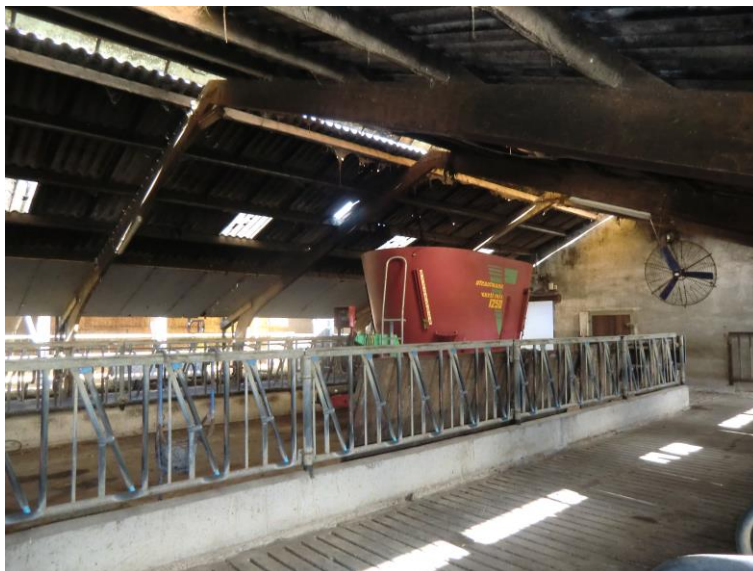
- 59 *Overzichtsfoto van de koeienstal richting de achtergevel. De constructie van de schuur bestaat uit vijf gelamineerde kniespanten. De stal is een ligboxenstal waar de koeien vrij rond konden lopen, met een vloer bestaande uit betonnen roosters.*

De constructie van de koeienstal aan de Westvlisterdijk dateert uit 1984, maar is volgens hetzelfde principe gebouwd als de spanen uit de jaren 20. De spanen zijn het breedst ter plaatse van de knik, waar zij de meeste druk opvangen, en worden naar boven toe smaller (afb. 60). In de nok komen de twee delen van een spant samen waar zij verbonden zijn met een kramplaat. De spanen zijn geplaatst op gemetselde poeren om aantasting van de spanen door vocht te voorkomen. Op de spanen zijn gordingen aangebracht, waarop de asbestplaten van het dak zijn bevestigd. In de lengterichting van het dak zijn metalen kruizen aangebracht om de stijfheid van de constructie te vergroten. Tussen de asbestplaten zijn enkele plastic platen aangebracht voor lichttoetreding in de stal.

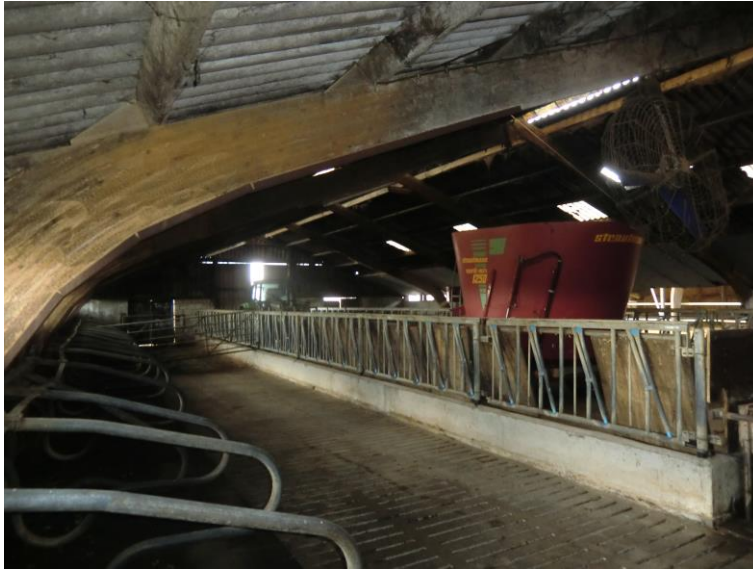
- 60 *De gelamineerde spanten zijn op hun breedst ter plaatse van de buiging van het spant. Dwars op de spanten zijn houten gordingen aangebracht met hierop de asbestplaten van het dak.*

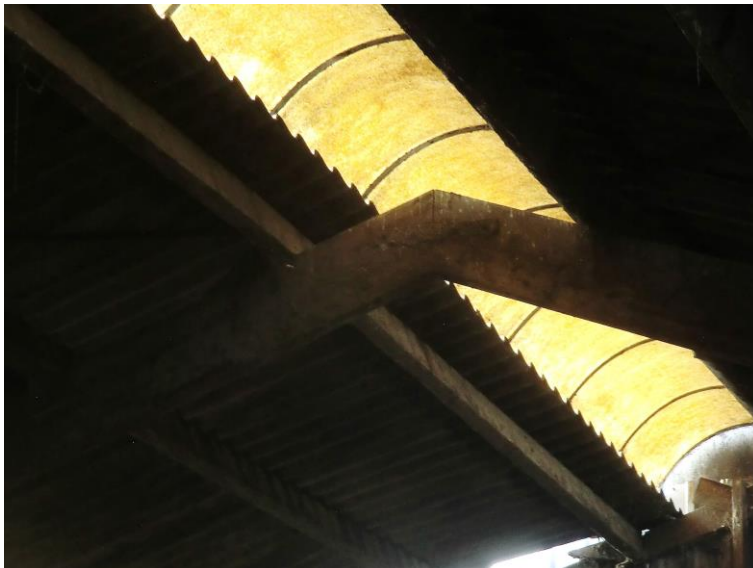
- 61 *Ieder spant bestaat uit twee losse delen die in de nok aan elkaar zijn gekoppeld met kramplaten. De top van het dak bestaat uit een lichtstraat van halfronde plastic platen.*

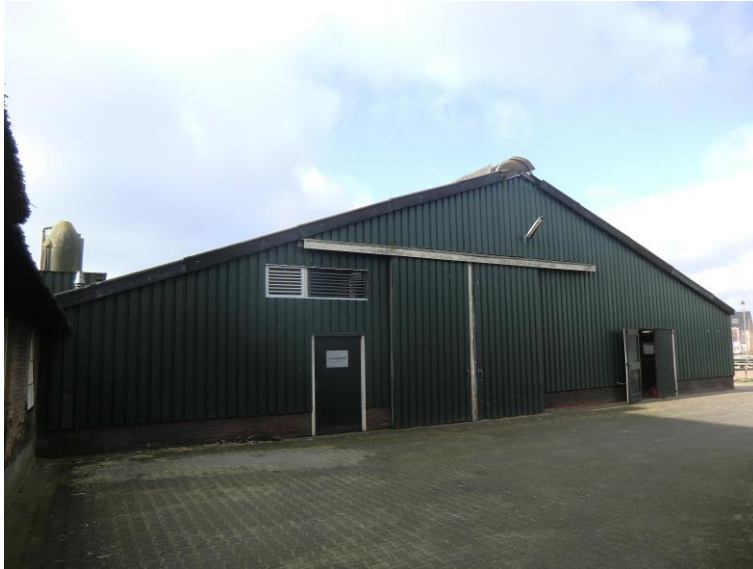
- 62 *De voorgevel van de stal gezien vanaf het erf. De gevel heeft een gemetselde plint van rode machinale stenen, de gevel bestaat uit groene damwandplaten. De hoge, brede deuren in het midden en de dubbele deuren rechts leiden direct naar de stal. De deur links leidt tot het portaal in de paardenstal.*

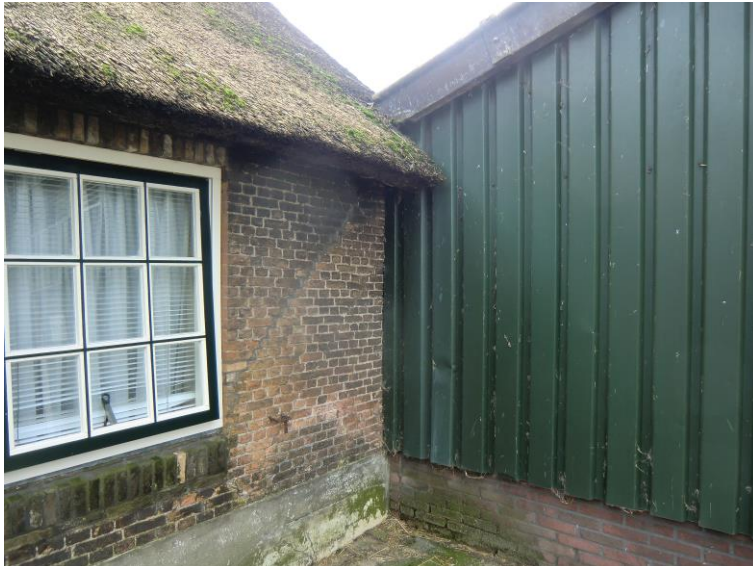
- 63 *De noordoostelijke boek van de stal is tegen de zuidwestelijke boek van de boerderij geplaatst. De damwandplaten van de stal staan direct tegen het metselwerk van de boerderij, maar lijken het metselwerk niet de beschadigen.*

De zuidoostelijke hoek van de stal is tegen de noordwestelijke hoek van de boerderij geplaatst. De damwandplaten van de paardenstal zijn direct tegen de gevel van de boerderij geplaatst, maar lijken het metselwerk niet te beschadigen (afb. 63).

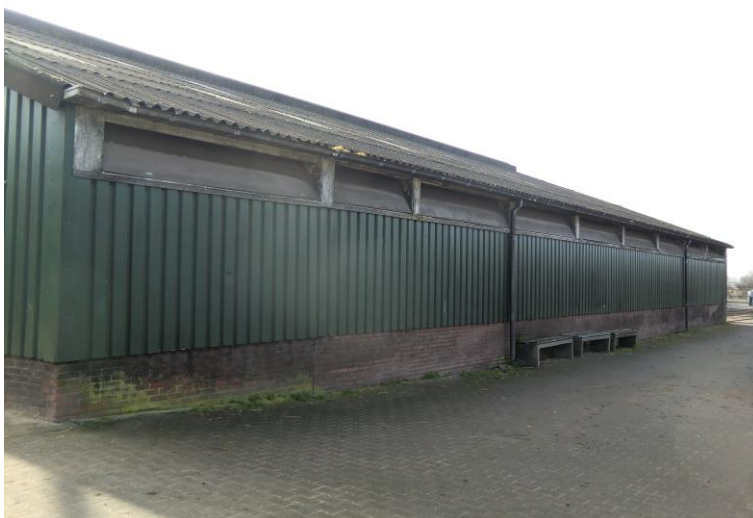
- 64 *De rechter zijgevel van de stal bestaande uit een gemetselde plint en damwandplaten. Over de gehele lengte van de gevel zijn aan de bovenzijde van de gevelvensters met kiepramen aangebracht t.b.v. ventilatie van de stal.*

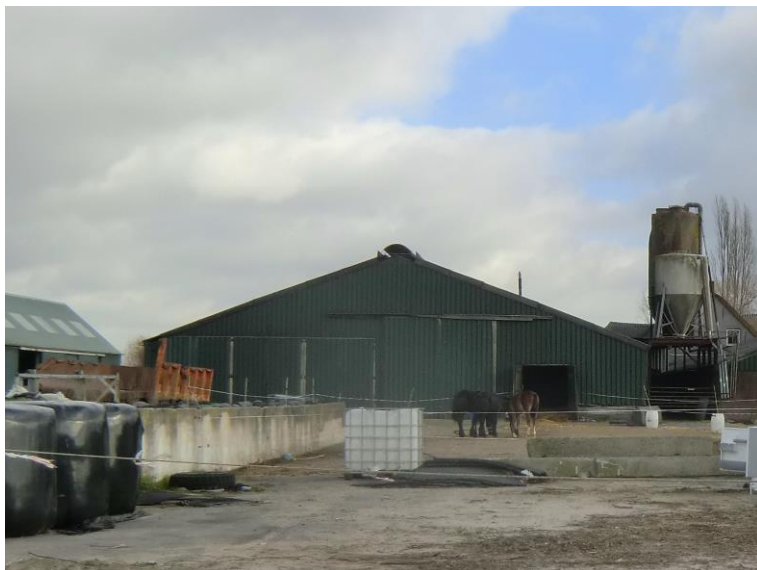
65 *De achtergevel van de paardenstal, bestaande uit damwandplaten met meerdere hoge deuren van hetzelfde materiaal.*

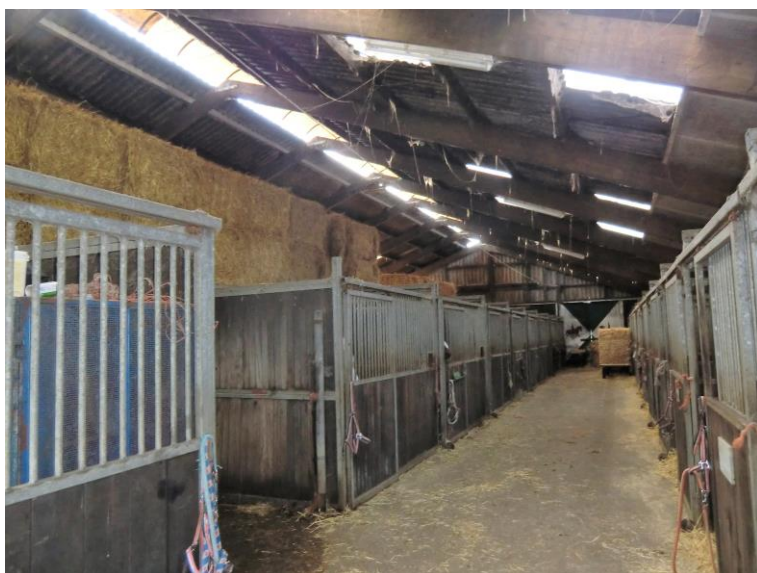
66 *Het interieur van de paardenstal bestaat uit rijen van paardenboxen en opgestapeld hooi. De vloer is een gegoten, betonnen vloer. Net als in de koeienstal zijn tussen de asbestplaten van het dak plastic platen geplaatst voor de lichttoetreding in de stal.*

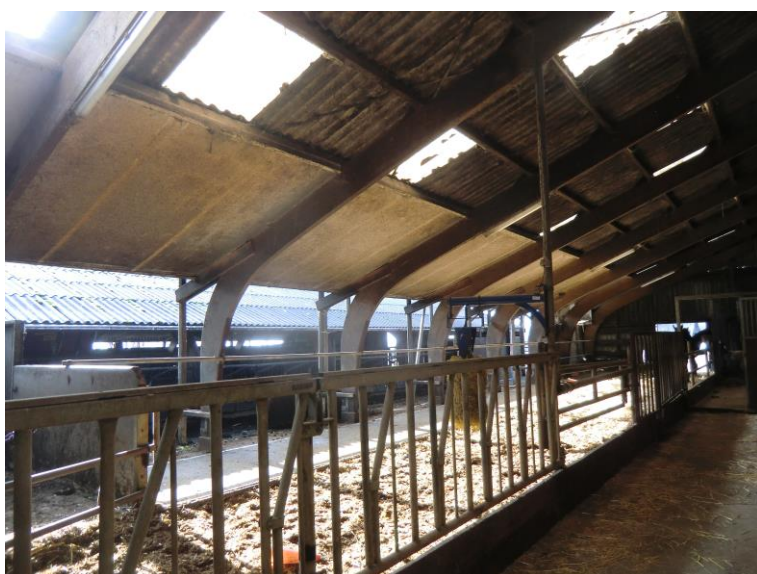
67 *De stal gezien richting de open linker zijgevel. De constructie van de paardenstal bestaat uit tien achter elkaar geplaatste gelamineerde kniespanten.*

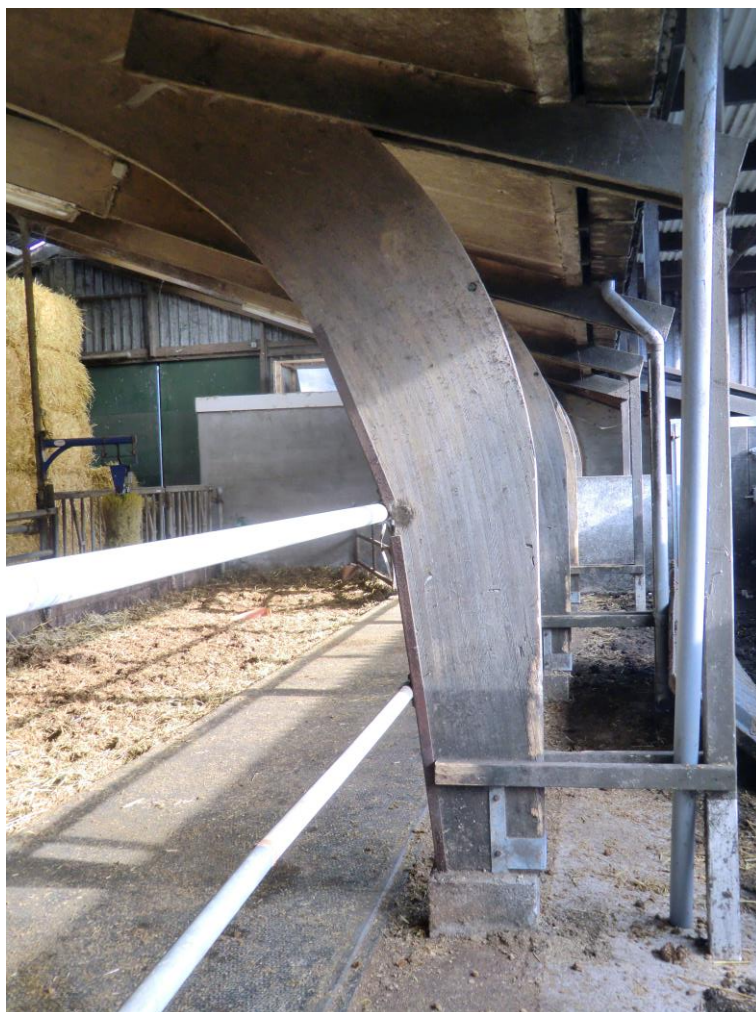
68 *Detail van het verticale deel van de kniespanen en de 'knie'. De span-ten staan op gemetselde poeren. Het gelamineerde hout is op zijn breedst bij de knie, waar de constructie de meeste krachten op moet vangen.*

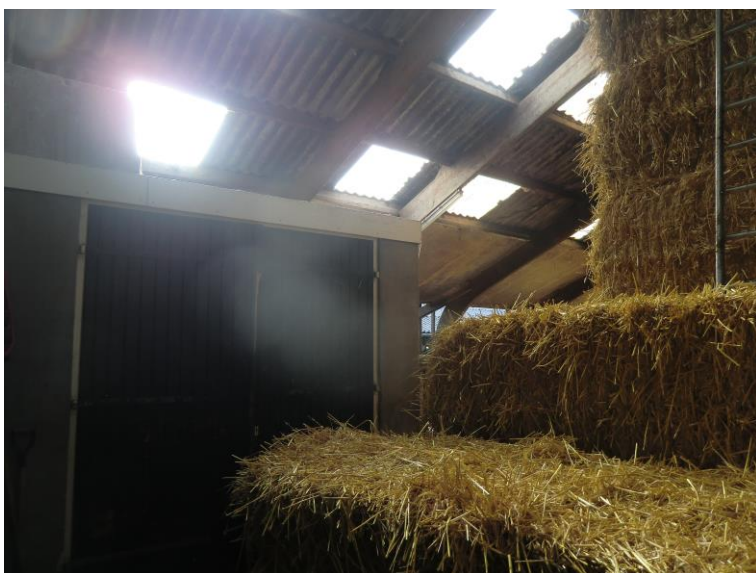
69 *In de zuidoostelijke hoek van de stal is een portaal afgescheiden (links op de foto). Vanuit dit portaal kan men zowel de stal betreden als het verbindingsstuk tussen de stallen in.*

In de zuidoostelijke hoek van de stal is een portaal afgetimmerd waar men de stal betreedt. Dit portaal is verbonden met het verbindingsstuk tussen de koeien- en paardenstal (zie ook afb. 46).

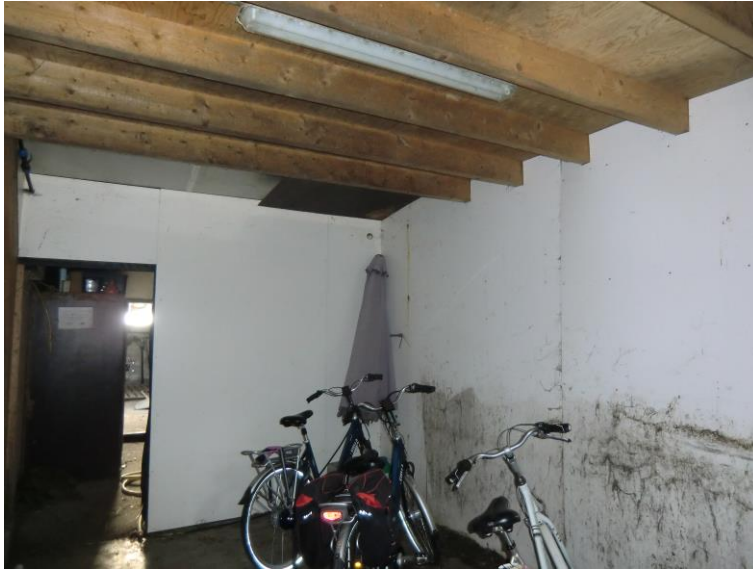
70 *Het portaal van binnenuit gezien. Het portaal is zeer eenvoudig met een enkelvoudige, grenen balklaag en platen tegen de gemetselde muren.*

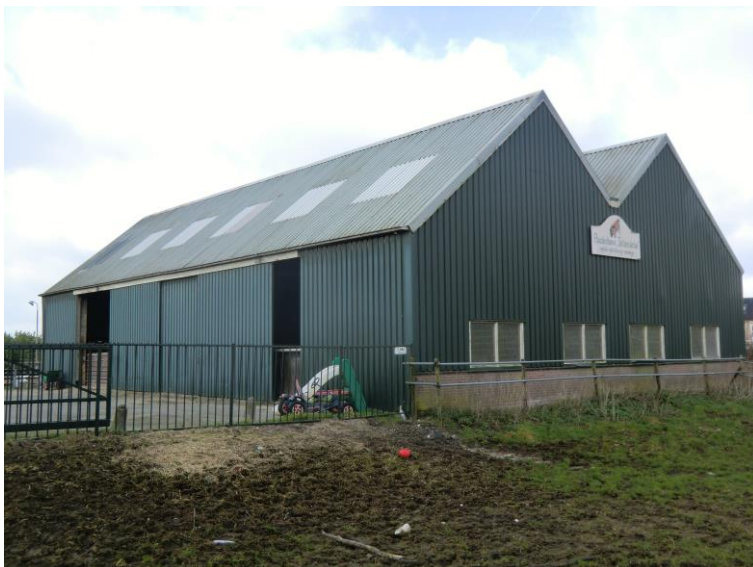
71 *De voorgevel (links) en rechter zijgevel (rechts) van de binnenhal uit 2000. De gevels hebben een gemetselde plint met daarboven damwandplaten. De hal heeft een dubbel zadeldak met de nokken haaks op de weg.*

Aan de noordzijde van het erf, aan de zijde van de Westvlisterdijk, is in 2000 een binnenhal gebouwd voor paarden. De hal op rechthoekige plattegrond heeft twee zadeldaken met de nok haaks op de weg met hiertussen een zakgoot. De gevels bestaan uit gemetselde plinten van rode, machinale steen in halfsteensverband met hierboven gevels van damwandplaten. Ook het dak bestaat uit damwandplaten met hierin plastic platen voor de daglichttoetreding. In de gevel aan de erfzijde zijn twee hoge schuifdeuren, in de noordoostgevel zijn vier tweelichtsvensters aangebracht.

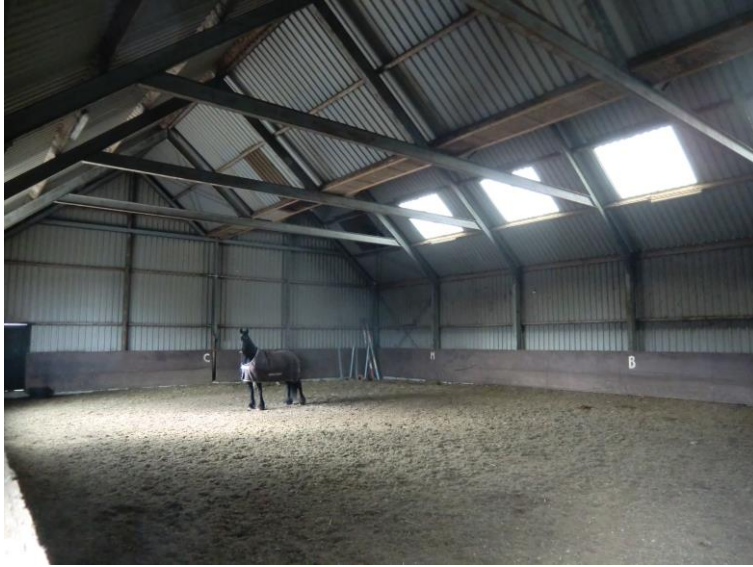
72 *De constructie van de binnenhal bestaat uit stalen I-profielen. In de hal is een paardenbak aangebracht voor de paarden van de manege.*

De draagconstructie van de hal bestaat uit stalen I-profielen. Het interieur van de hal bestaat uit een grote paardenbak voor de paarden van de manege.

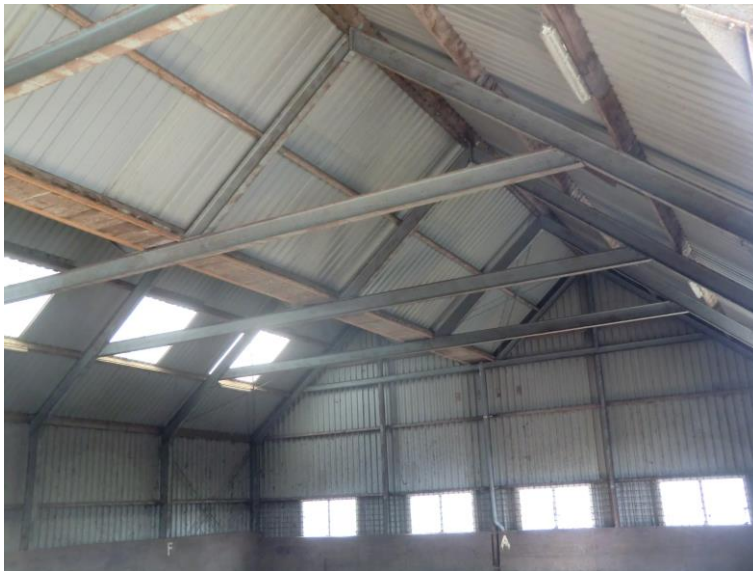
73 *Detail van de kapconstructie van de hal. Op de stalen I-profielen zijn gordingen aangebracht met daarop dakplaten.*

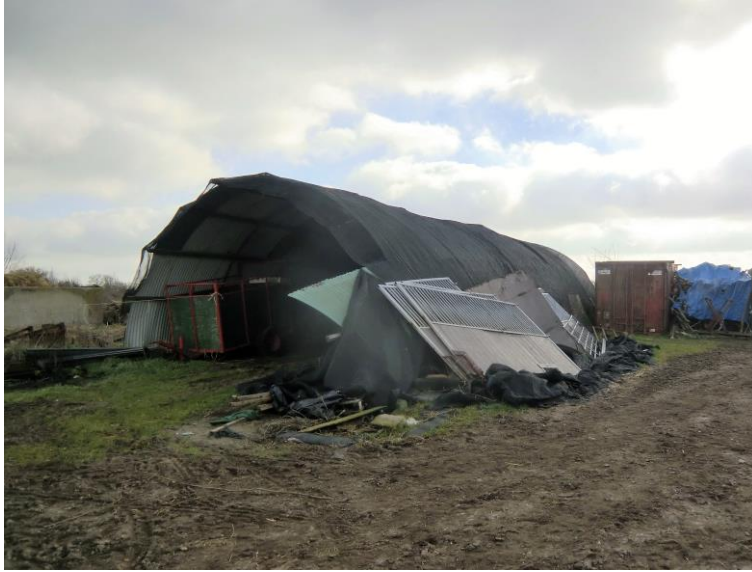
74 *De voorzijde van de romneyloos aan de achterzijde van het erf. Over het dak van de loos ligt een doek.*

Achterop het erf staat een romneyloods, een type loods die tijdens de Eerste Wereldoorlog is ontwikkeld in Engeland. Hoewel de loodsen in eerste instantie waren ontwikkeld voor militair gebruik, werden de loodsen na de Tweede Wereldoorlog vooral civiel ingezet. De meest voorkomende functies voor de loods zijn opslag en werkplaats.<sup>20</sup> De loods op het erf van Westvlisterdijk 64 staat gezien de luchtfoto uit het begin van de eenentwintigste eeuw (afb. 10 op p.14) pas sinds een aantal jaar op de huidige plaats.

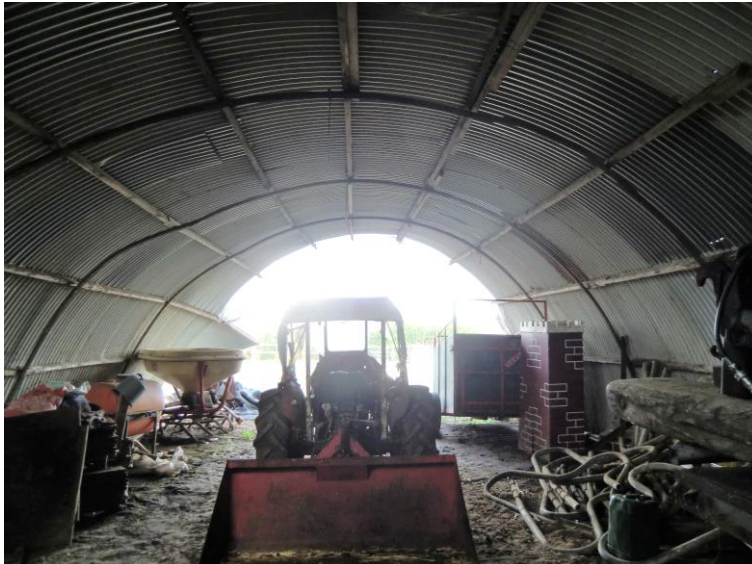
75 *Het interieur van de loos. De constructie bestaat uit gebogen spanten met daarop gordingen en golfplaten. De loos wordt gebruikt voor opslag.*

De loods heeft de vorm van een halve liggende cilinder. De constructie bestaat uit een aantal gebogen metalen spanten met hierop eenvoudige houten gordingen. Hierop zijn golfplaten bevestigd. De zuidoostzijde van de loods is dichtgezet met golfplaten, de noordwestzijde is open en vormt de toegang tot de loods. De loods wordt gebruikt voor opslag en is direct op de ondergrond geplaatst.

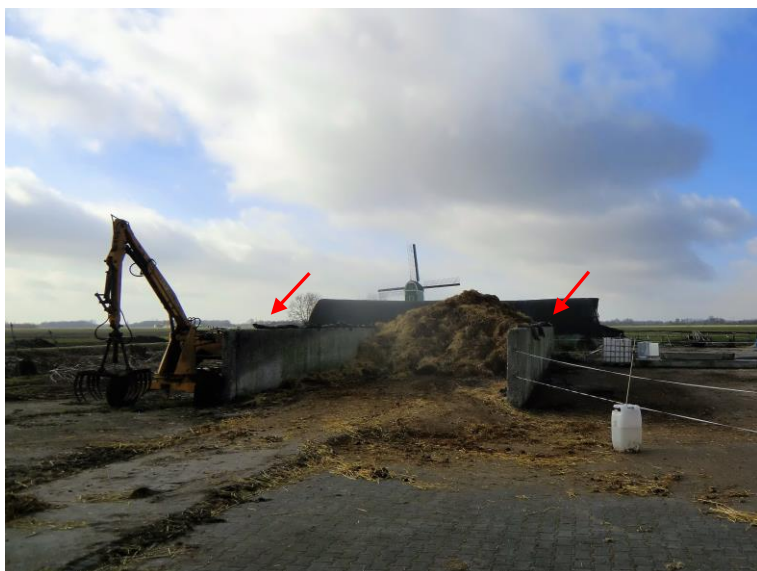
77 *De zuidelijke sleufsilos. Met rode pijlen zijn de wanden van de silo aangegeven. De silo wordt gebruikt voor de opslag van paardenmest.*
