**VERKENNEND BODEMONDERZOEK**

**Lekdijk West 67a  
Bergambacht**

kenmerk Waders Milieu BV: 20411501A

*datum rapport:* 13 oktober 2020

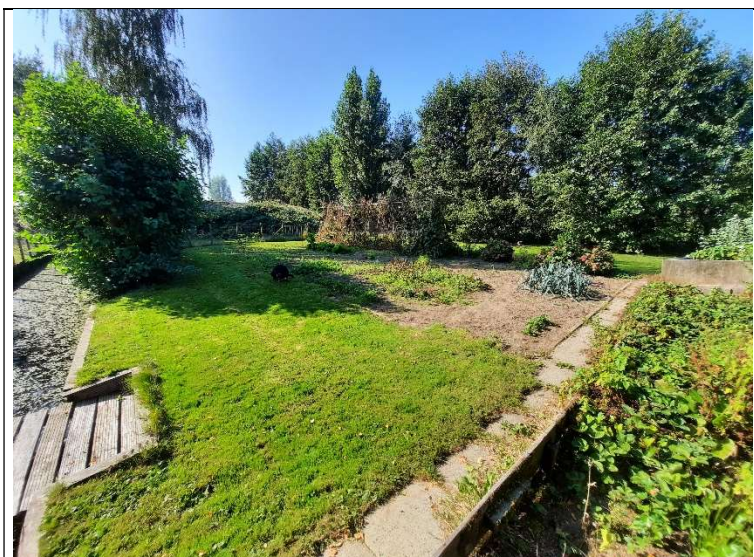
Foto 01

Op de Lekdijk West 67a is een (nood)woning met tuin gesitueerd. Het maaiveld op de locatie bestaat uit gras. Tijdens de visuele inspectie van de locatie zijn geen bodembedreigende activiteiten aangetroffen. Te denken valt hierbij aan (ondergrondse) brandstoftanks of een relevante opslag van vloeistoffen. De locatie maakt een verzorgde indruk. In bijlage 6 is een situatietekening opgenomen.

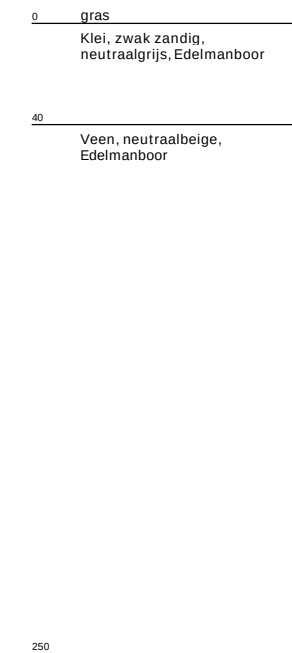
**Boring: 7**  
Datum: 21-9-2020  
Boormeester: Jp Kalkman

In bijlage 2 is van elke boring een boorprofiel opgenomen. De globale bodemopbouw van de locatie is in tabel 4 omschreven.
