**Aanvullend bodemonderzoek**

Provincialeweg Oost 131a te Haastrecht

20 mei 2021

20210433/KSPI

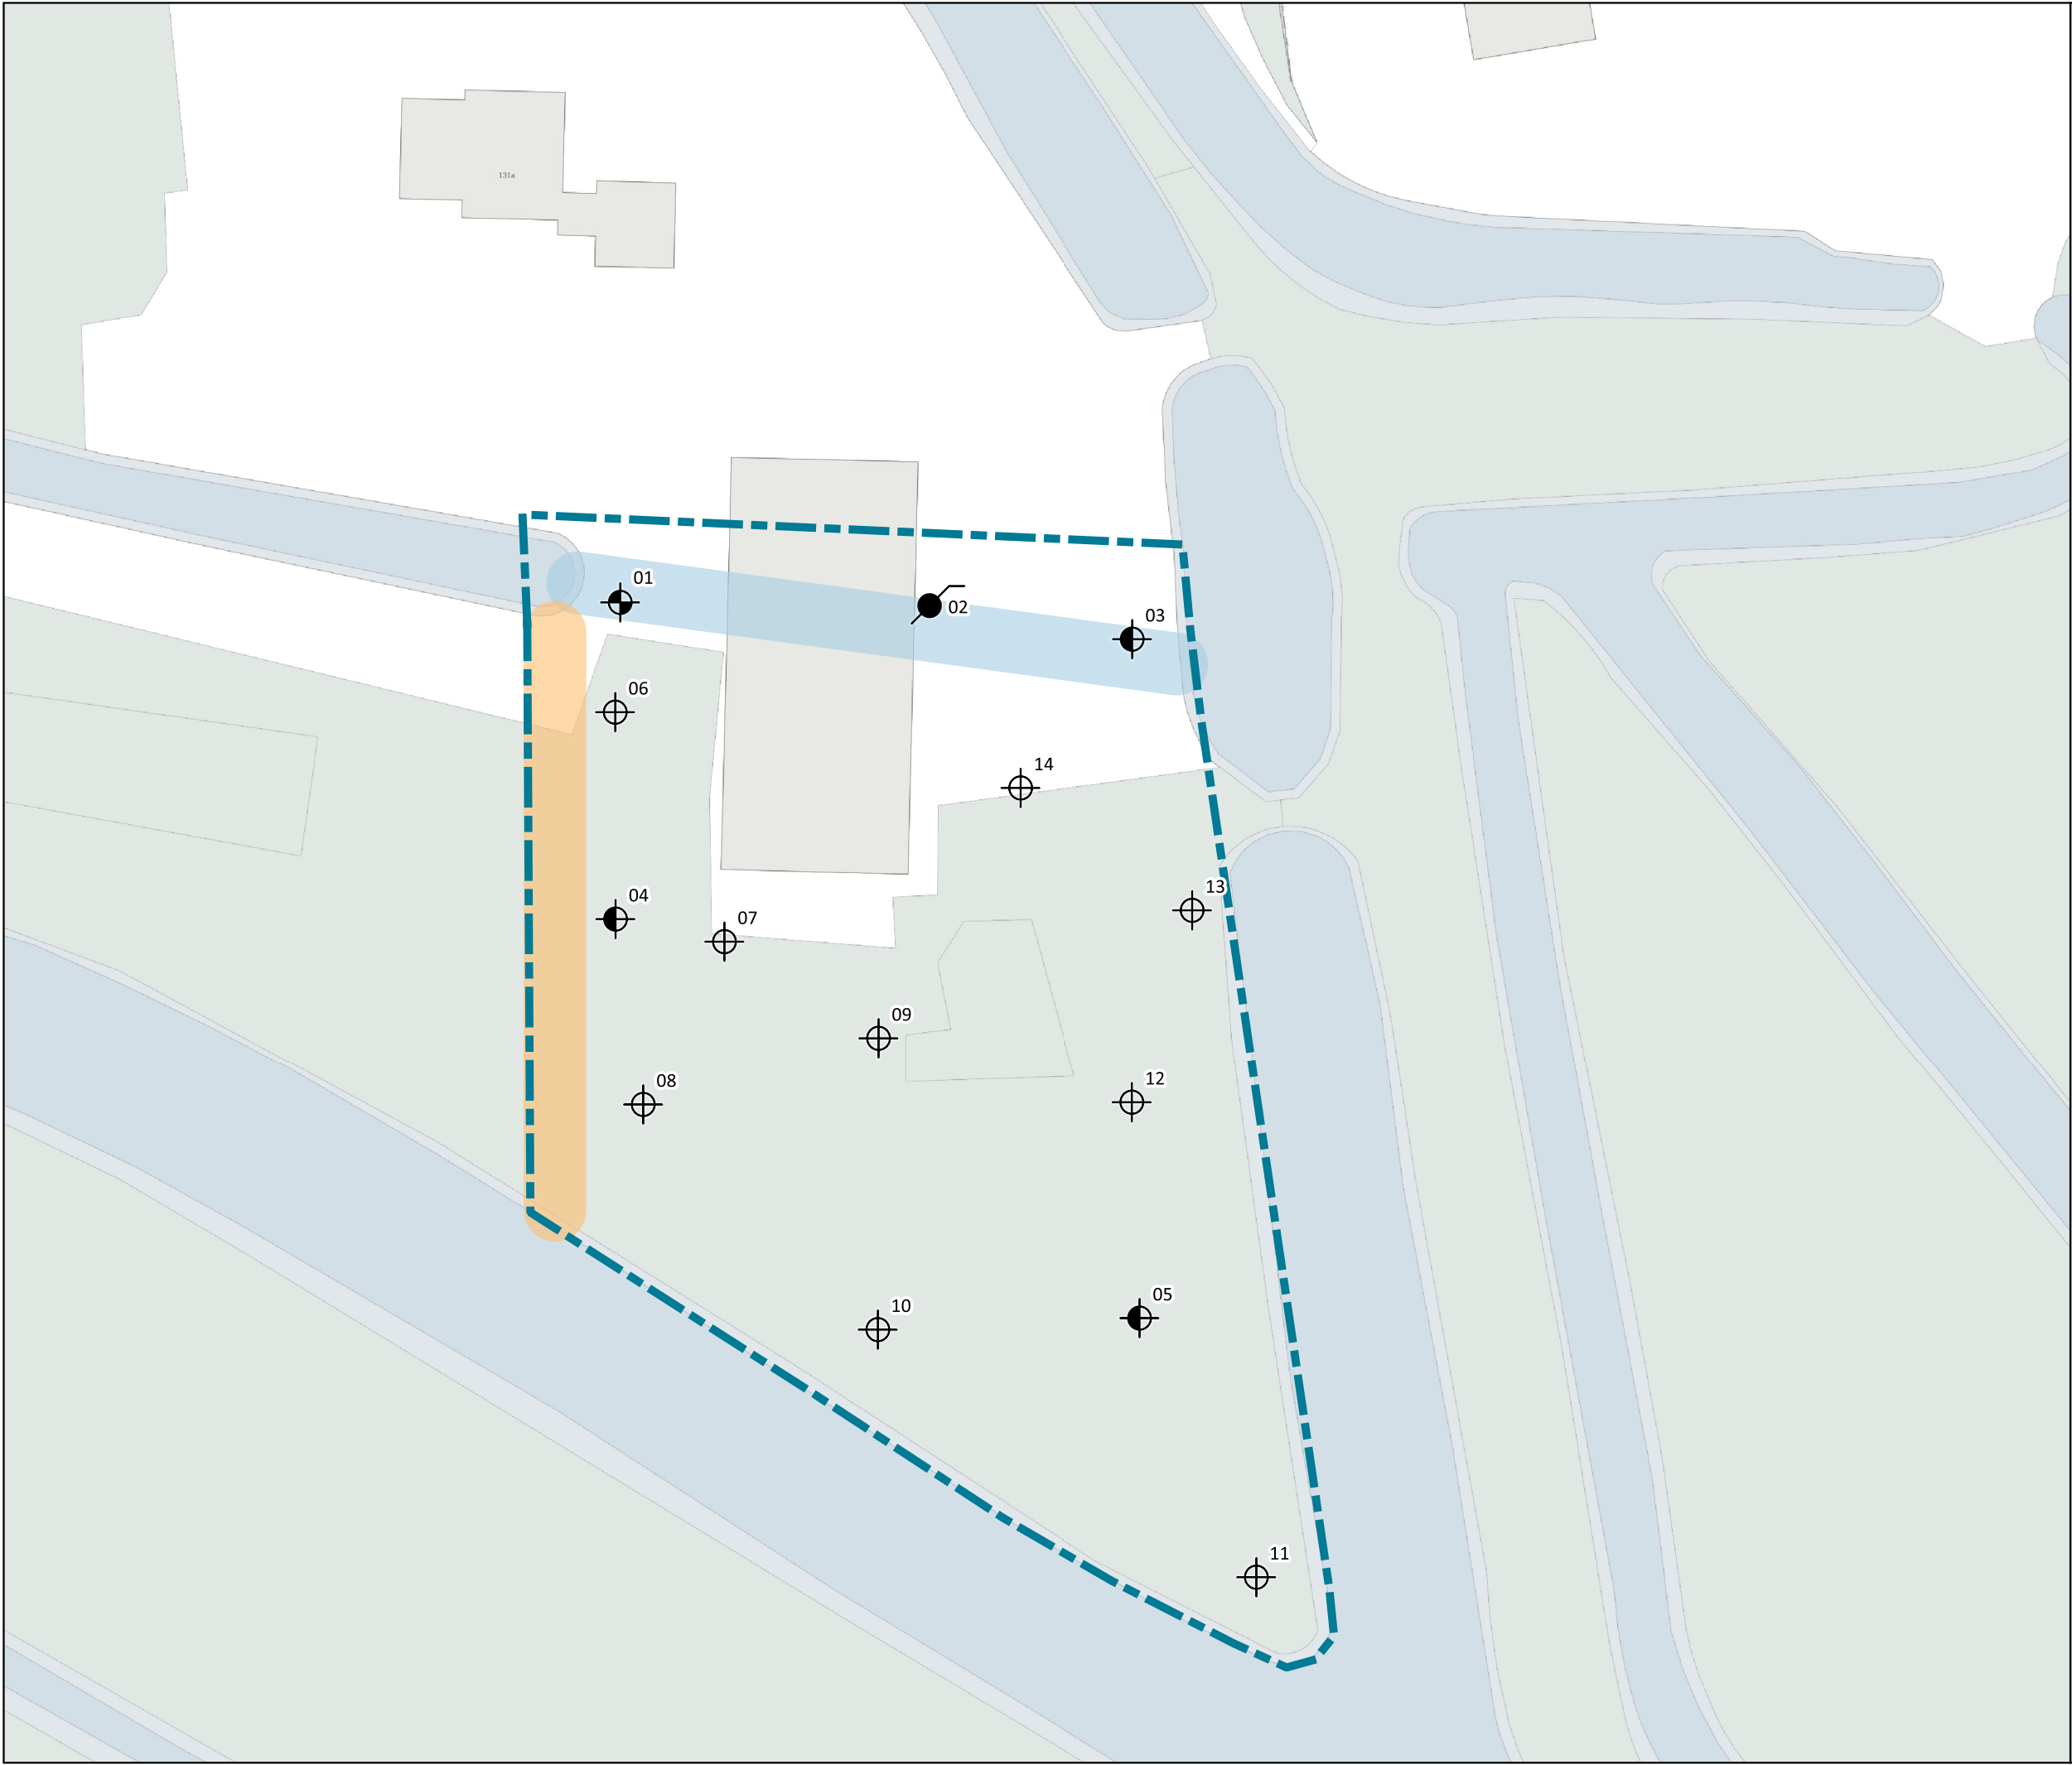
Omschrijving:  
Situatietekening

Alle meetpunten zijn ingemeten met een RTK-dGPS. De situering van de monsternamepunten is weergegeven in bijlage 1.2.

- Nieuwe watergang
- Gedempte sloot
- Boring tot 0.5 m-mv
- Boring tot 1 m-mv
- Boring tot 2 m-mv
- Boring met peilbuis
- Onderzoekslocatie

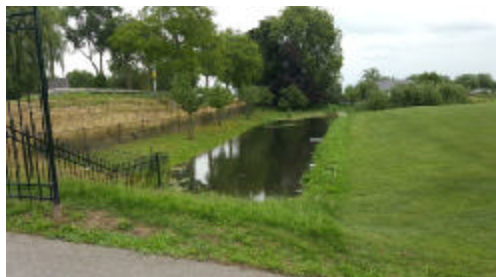
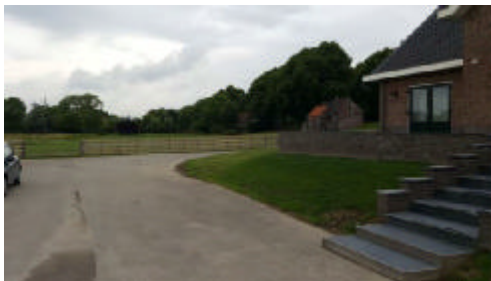
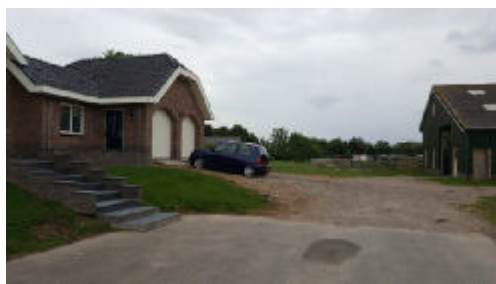
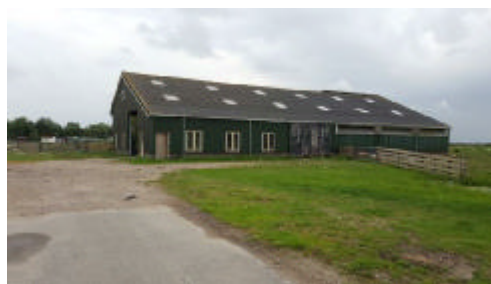
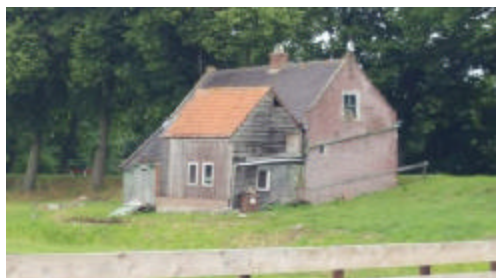
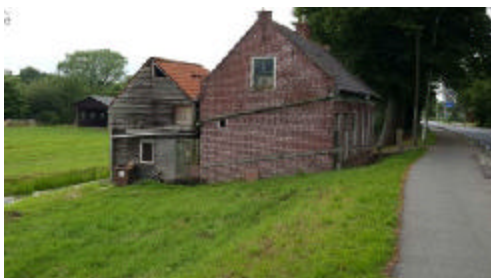
Foto's terreininspectie:

Tijdens de locatie-inspectie zijn geen bodembedreigende activiteiten waargenomen en zijn geen verzakkingen, ophogingen, verdachte plekken, verkleuringen en brandplekken aangetroffen. De beschoeiingen zijn afwezig of bestaan uit hout.

Op het maaiveld of aan de aanwezige gebouwen zijn geen direct zichtbare mogelijk asbesthoudende materialen aangetroffen. Voor de loods is een asbestinventarisatie uitgevoerd; er is geen asbest aanwezig.
