Bouwhistorische verkenning met waardenstelling

**Tiendweg 27A, Krimpen aan den Lek  
Gemeente Krimpenerwaard (ZH)**

| Projectnummer | A0567 |

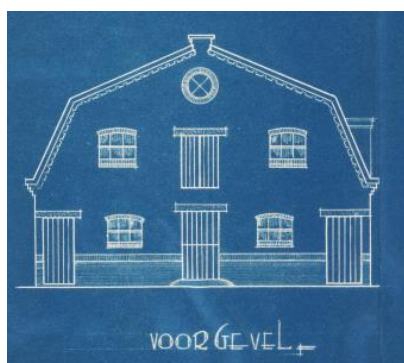
Figuur 4: Uitsneden uit de ontwerp-tekening die D. Burger maakte. De architectonische vormtaal is traditioneel en sober, met enkele eenvoudige verbijzonderingen. (BWT)

Burger tekende een ontwerp dat traditioneel van opzet en detaillering was, sober maar ook zeker zorgvuldig. De sobere vormgeving van de gevels, uitgevoerd in schoonmetselwerk, werd op eenvoudige wijze verlevendigd door de witgeschilderde betonnen lateien waaronder de openingen van de stal-, hijs- en hooideuren waren geplaatst. Het wit schilderen van de lateien was ook functioneel, omdat hiermee de openingen ook 's nachts zichtbaar waren door de reflectie van het maanlicht. De stalramen en -deuren waren weinig bijzonder. Burger putte hiervoor uit materiaal dat algemeen voorhanden was.

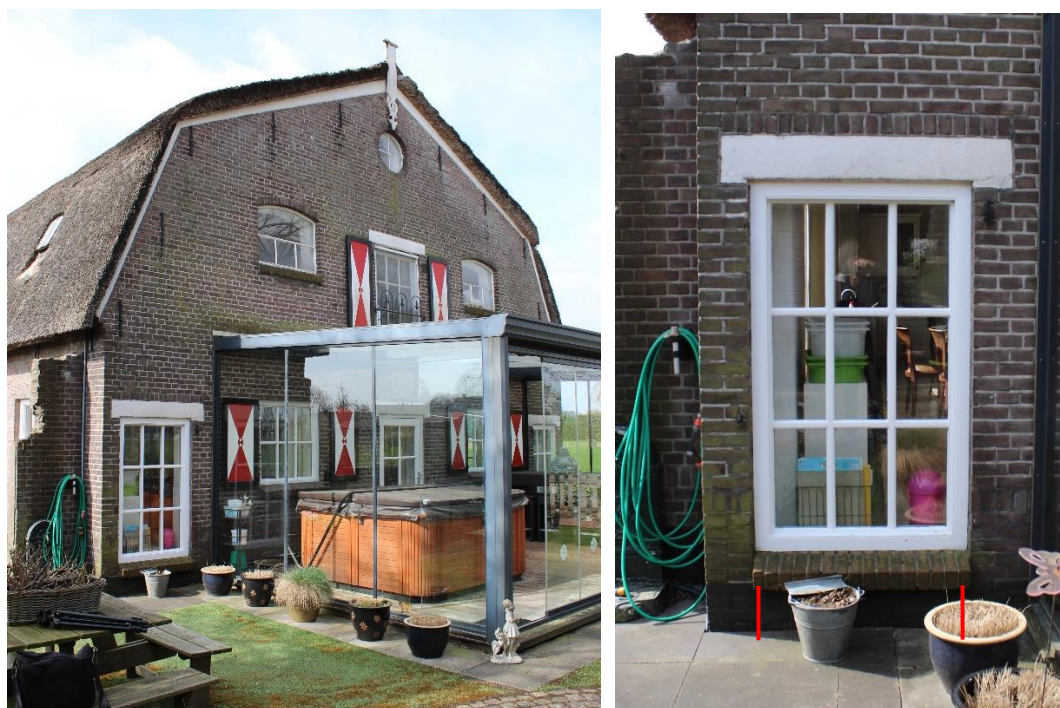
*Figuur 9: Links: opname van de eindgevel. Rechts: vermaakte mestdeuropening. De lekorpel en de lage borstwering werden toegevoegd. De rode lijnen markeren de oorspronkelijke dagkanten.*

Van de symmetrische *eindgevel*, die gericht is op de Tiendweg, wordt de vorm bepaald door de karakteristieke vorm van het Mansardedak. Op de begane grond bevindt zich in de centrale as een brede entree (de voormalige toegang tot de voergang) die aan weerszijden geflankeerd wordt door een recent stalraam en een tot venster vermaakte mestdeur. Ter hoogte van de zolder bevindt zich in de centrale as een vermaakt hooiluik dat aan weerszijden geflankeerd wordt door een (mogelijk authentiek) stalen stalraam. In de geveltop is een kruisvormig geleed, gietijzeren rondraam aanwezig dat nog uit de bouwtijd lijkt te dateren. De gevel wordt afgesloten met vlakke windwieren. De aansluiting van de windveren in de nok is met een traditionele gesneden makelaar afgewerkt. De gevelankers die het constructiehout aan het muurwerk koppelen zijn in het zicht. Op de begane grond zijn de duimen van het oorspronkelijke hang- en sluitwerk nog aanwezig.

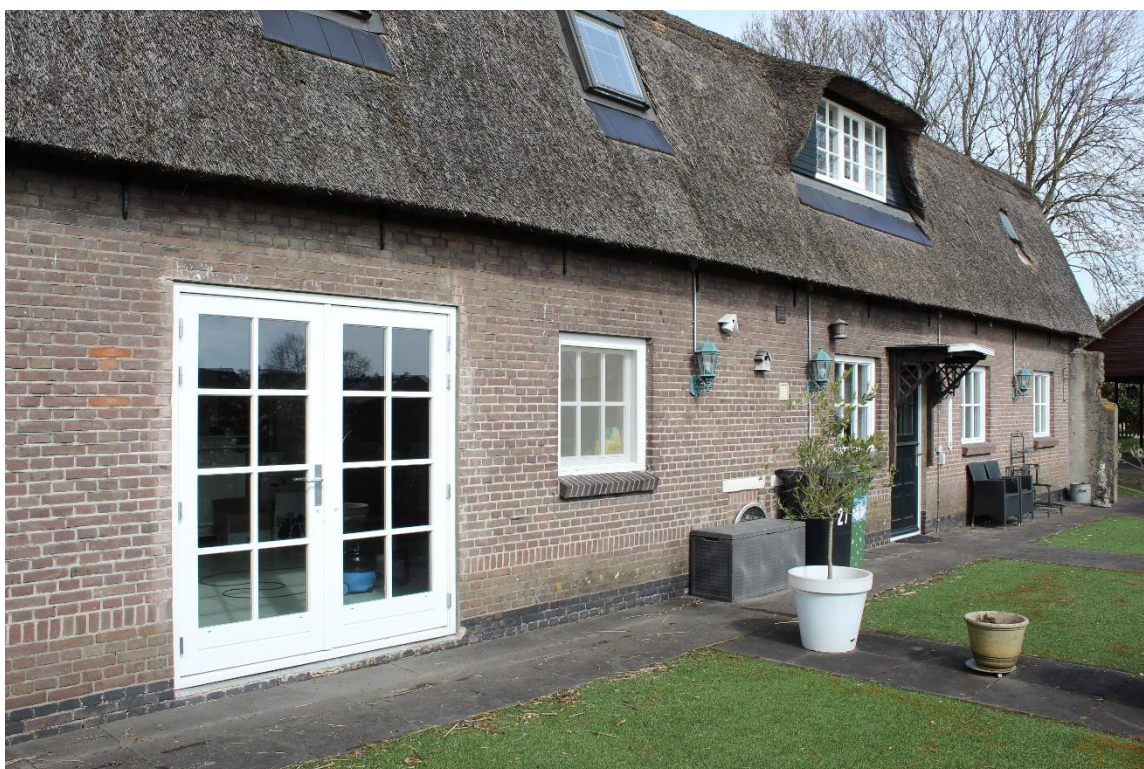
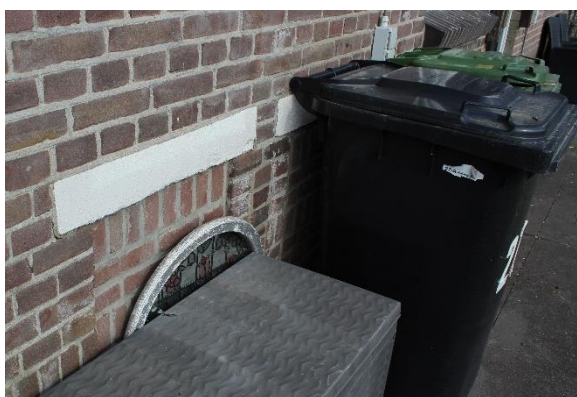
*Figuur 10: Opname van de linker zijgevel in de richting van de Tiendweg. Alle gevelopeningen zijn vermaakt of toegevoegd. De detailfoto toont één van de dichtgezette doorgangen.*

De éénlaags *linker zijgevel* (o) is in opzet relatief gaaf bewaard gebleven. Eén van de oorspronkelijke stalraamopeningen is vermaakt tot entree en de doorgangen links daarvan, die de stal met de uitlopen verbonden, dichtgezet. De overige grote stalraamopeningen zijn vergroot en er werd een brede doorgang met openslaande tuindeuren aangebracht. De vulling van de gevelopeningen is bij alle openingen vernieuwd. Ook de éénlaags *rechter zijgevel* (o) is in opzet relatief gaaf bewaard gebleven. De indeling wordt gevormd door twee vergrote stalramen een entree die aan weerszijden geflankeerd wordt door verhoogde stalramen. Tevens kan gezegd worden dat geen van de vullingen oorspronkelijk is. In de dagkanten van de entree zijn de duimen aanwezig waarin de oorspronkelijke boven- en onderdeur waren opgehangen. De luifel boven de entree betreft een latere toevoeging. Voorts kan worden gezegd dat de zijgevels worden afgesloten door het dakoverstek.

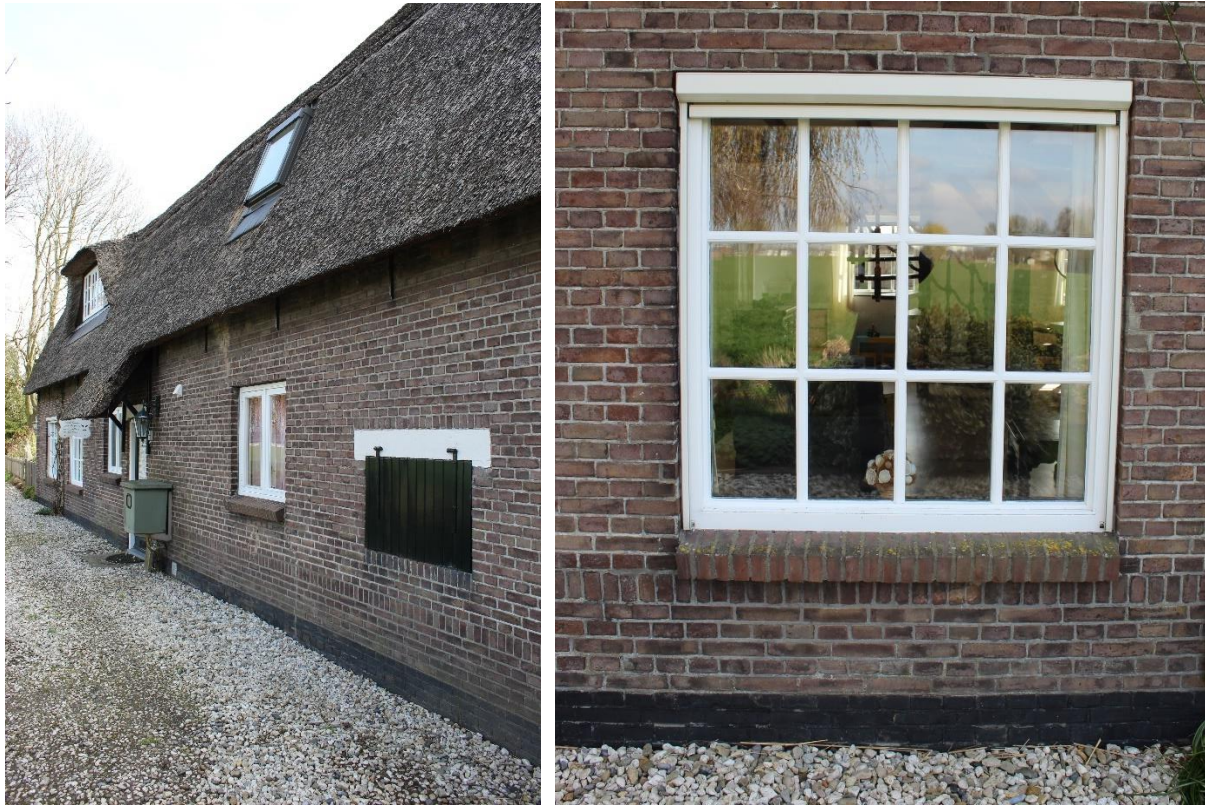
*Figuur 11: Links: opname van de rechter zijgevel in de richting van de Tiendweg. Rechts: één van de vermaakte gevelopeningen.*

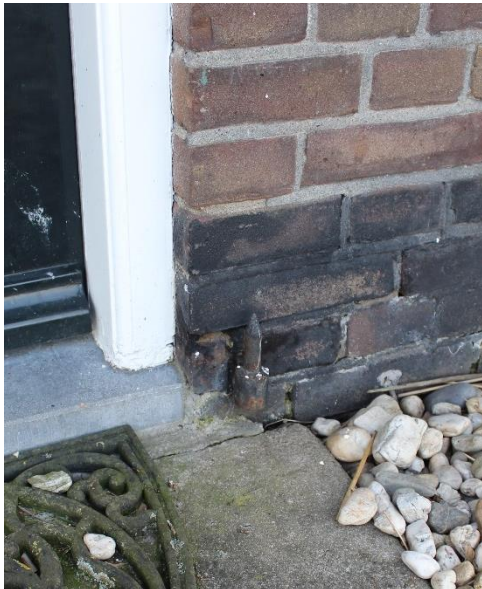
*Figuur 12: Eén van de duimen waarin de oorspronkelijke staldeur opgehangen was.*

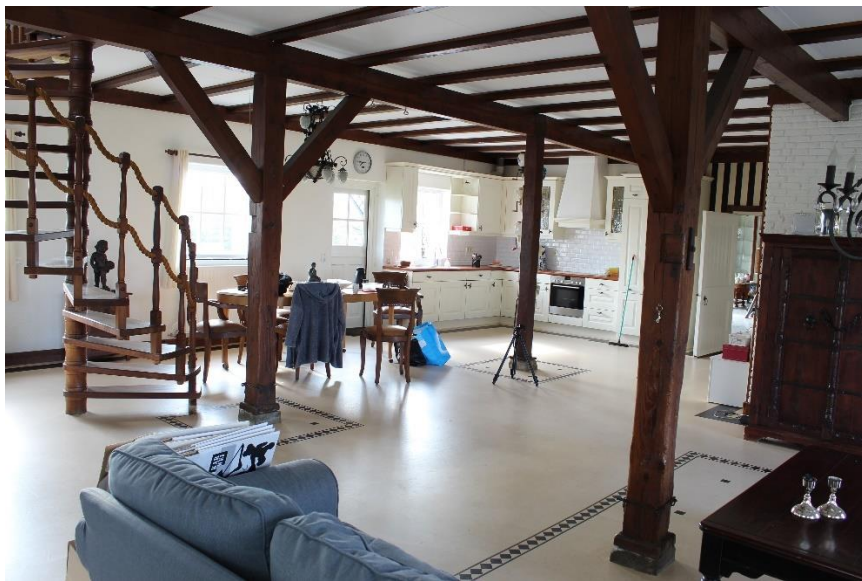
Figuur 13: Opname van de begane grond in de richting van de dijk. Het betreft de voormalige koestal. Rechts is een deel van het voerhok zichtbaar, dat net als de rest van het interieur, een recente afwerking heeft.

De *indeling* van het interieur dateert vrijwel geheel uit de periode dat de stal tot woonhuis werd getransformeerd. De constructies, het voerhok, de bakstenen scheidingsmuur en de klampdeuren resteren van de oorspronkelijke opzet. De begane grond is verdeeld in twee hoofdruimten, gescheiden door een bakstenen muur. Op de begane grond en op de zolder zijn door het plaatsen van lichte wandjes verschillende ruimten afgescheiden. De aanwezige trappen dateren uit de periode dat de woning tot stand kwam. Over de *afwerking* kan gezegd worden dat deze geheel uit het recente verleden dateert.

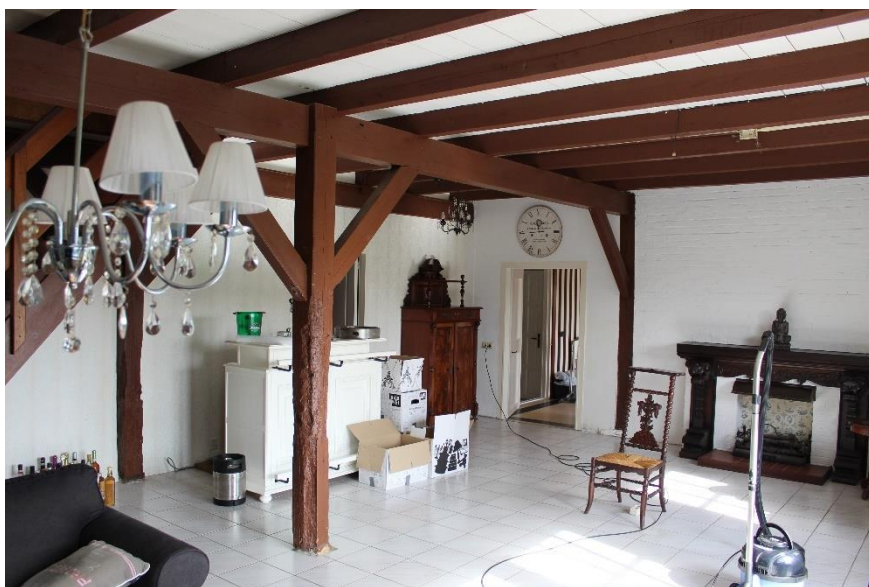
Figuur 14: Opname van de andere hoofdruimte op de begane grond, in de richting van de dijk.

Bepalend voor de beleving van de ruimte op de begane grond is de uit grenenhout uitgevoerde *hoofddraagconstructie* die bestaat uit twee langsgebinten met standvinken.<sup>4</sup> De stijlen zijn geplaatst op een gemetselde poer die wordt afgesloten met een houten plank. Enkele stijlen zijn afgesloten als gevolg van het feit dat het vee er tegenaan schuurde. Tevens zijn enkele stijlen voorzien van smeedijzeren haken en kettingen waaraan het vee kon worden vastgemaakt. De *hoofddraagconstructie* is traditioneel van opzet en constructie. De aansluiting van de korbels op de gebintplaten is gezekeerd met houten toognagels, de aansluiting van de korbels op de stijlen is met stalen nagels gezekeerd. Omdat het constructiehout machinaal werd gezaagd, zijn er geen telmerken aangebracht.

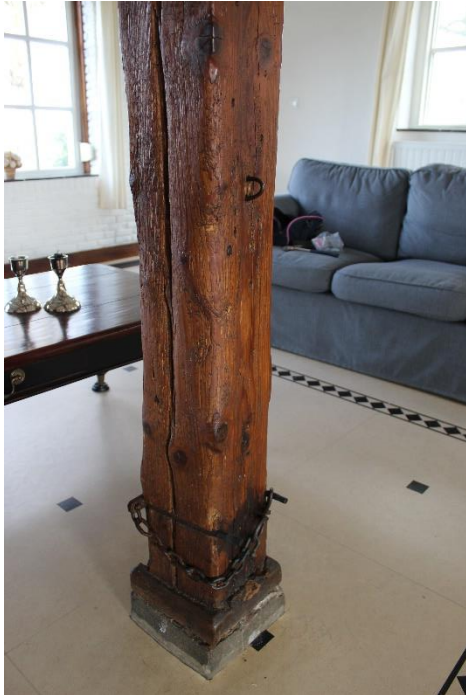
*Figuur 15: Eén van de gesloten stijlen met ijzerwerk.*

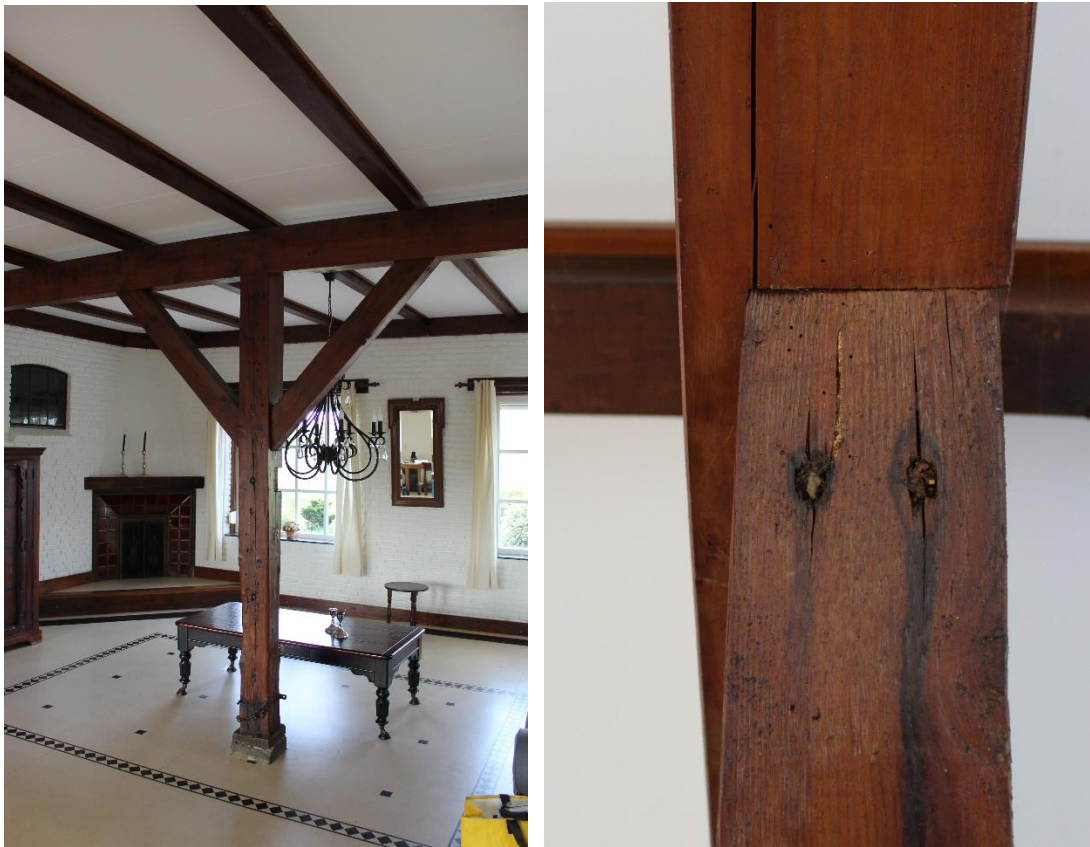
Figuur 16: Eén van de standvinken en een detail van de aansluiting van het korbeel op de gebintplaat.

<sup>4</sup> Dimensionering constructiehout: stijlen, korbels en vloerbalken 10 cm. x 18 cm.

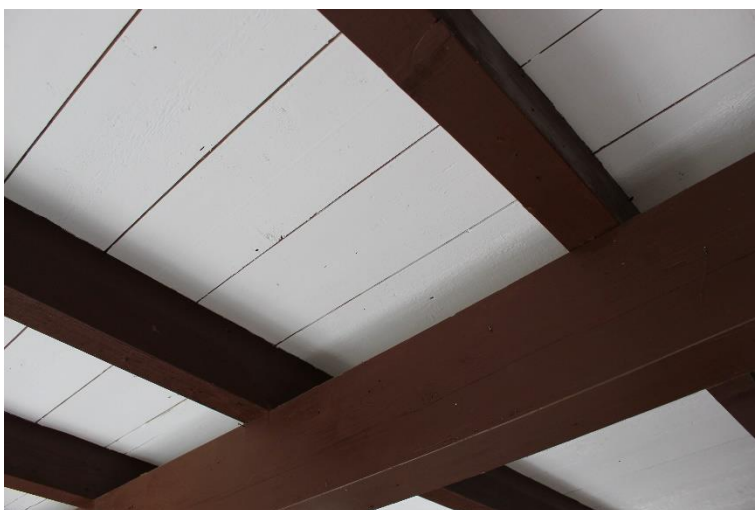
Figuur 17: Opname van de zoldervloerconstructie.

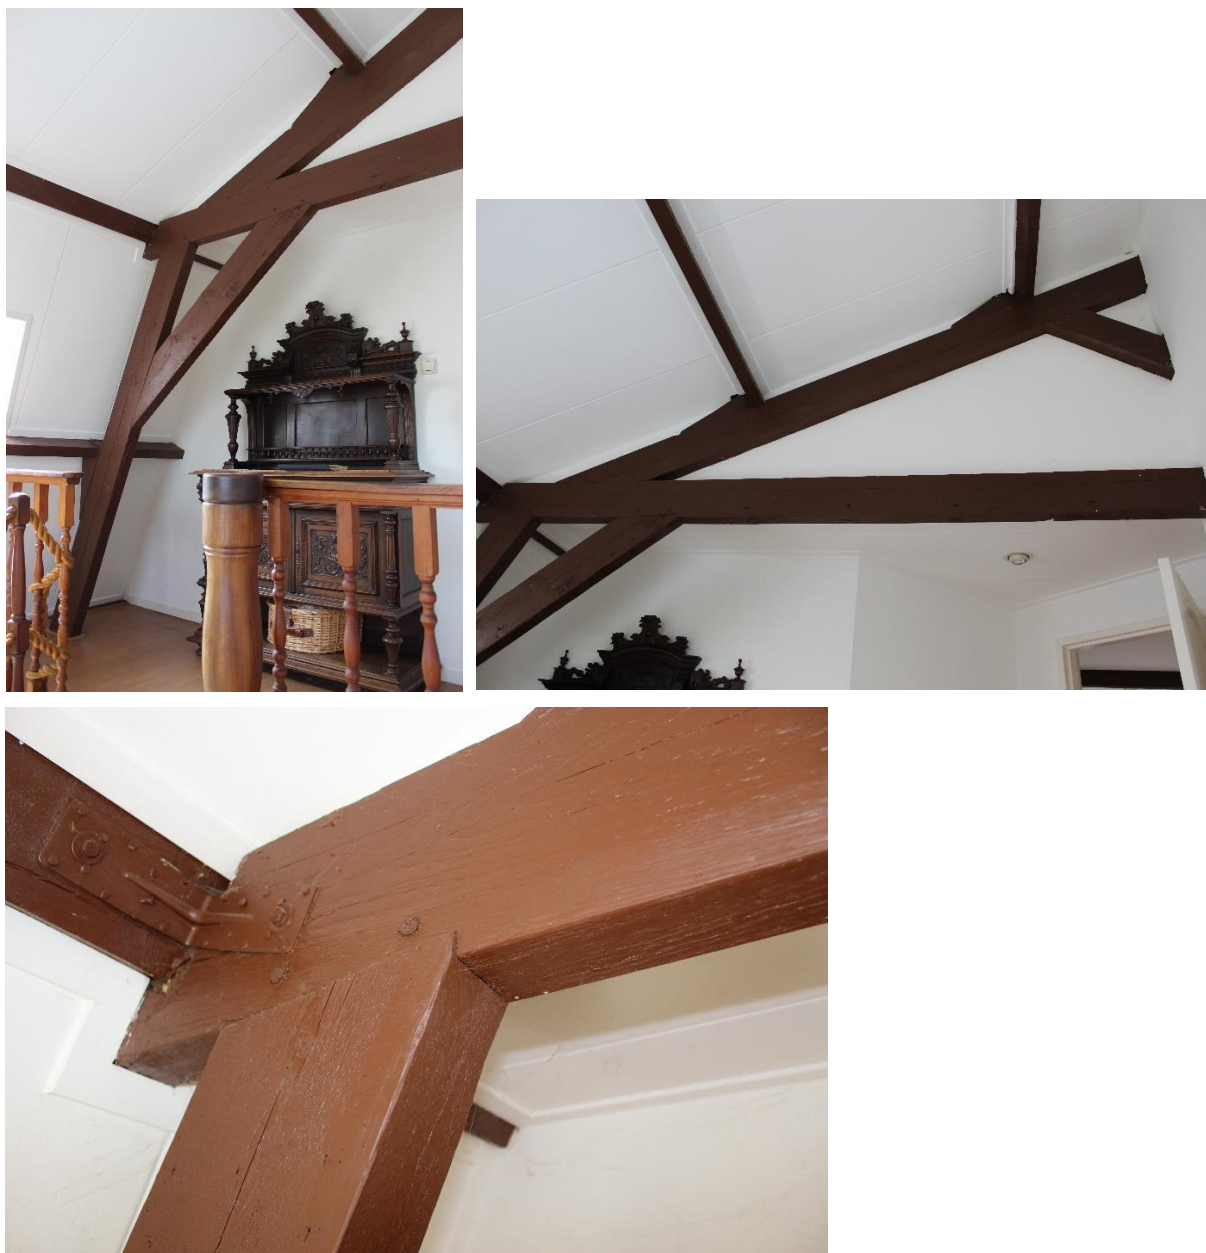
*Figuur 18: Detailopnames van de kapconstructie.*

De *kapconstructie* bestaat in totaal (inclusief 27B) uit acht Mansardekapsantenn. Karakteristiek zijn de relatief steile spantbenen waardoor de zolderruimte optimaal voor opslag benut kon worden. De aansluitingen van de verschillende constructieonderdelen zijn, in tegenstelling tot de hoofddraagconstructie, niet gezekeerd met houten nagels, maar volledig met stalen nagels. Ook het hout voor de kap werd machinaal gezaagd, en hierom niet voorzien van telmerken.<sup>5</sup> De kap wordt in horizontale richting verstijfd door gordingen. Om afschuiven te voorkomen zijn onder de gordingen klossen getimmerd.

<sup>5</sup> Dimensionering constructiehout: spantbenen, dekbalken, makelaars: 8 cm. x 20 cm.
