## VERKENNEND BODEMONDERZOEK

**Abelenlaan 6  
Ouderkerk aan den IJssel**

Kenmerk Waders Milieu BV : 21412801A

*datum rapport:* 31 mei 2021

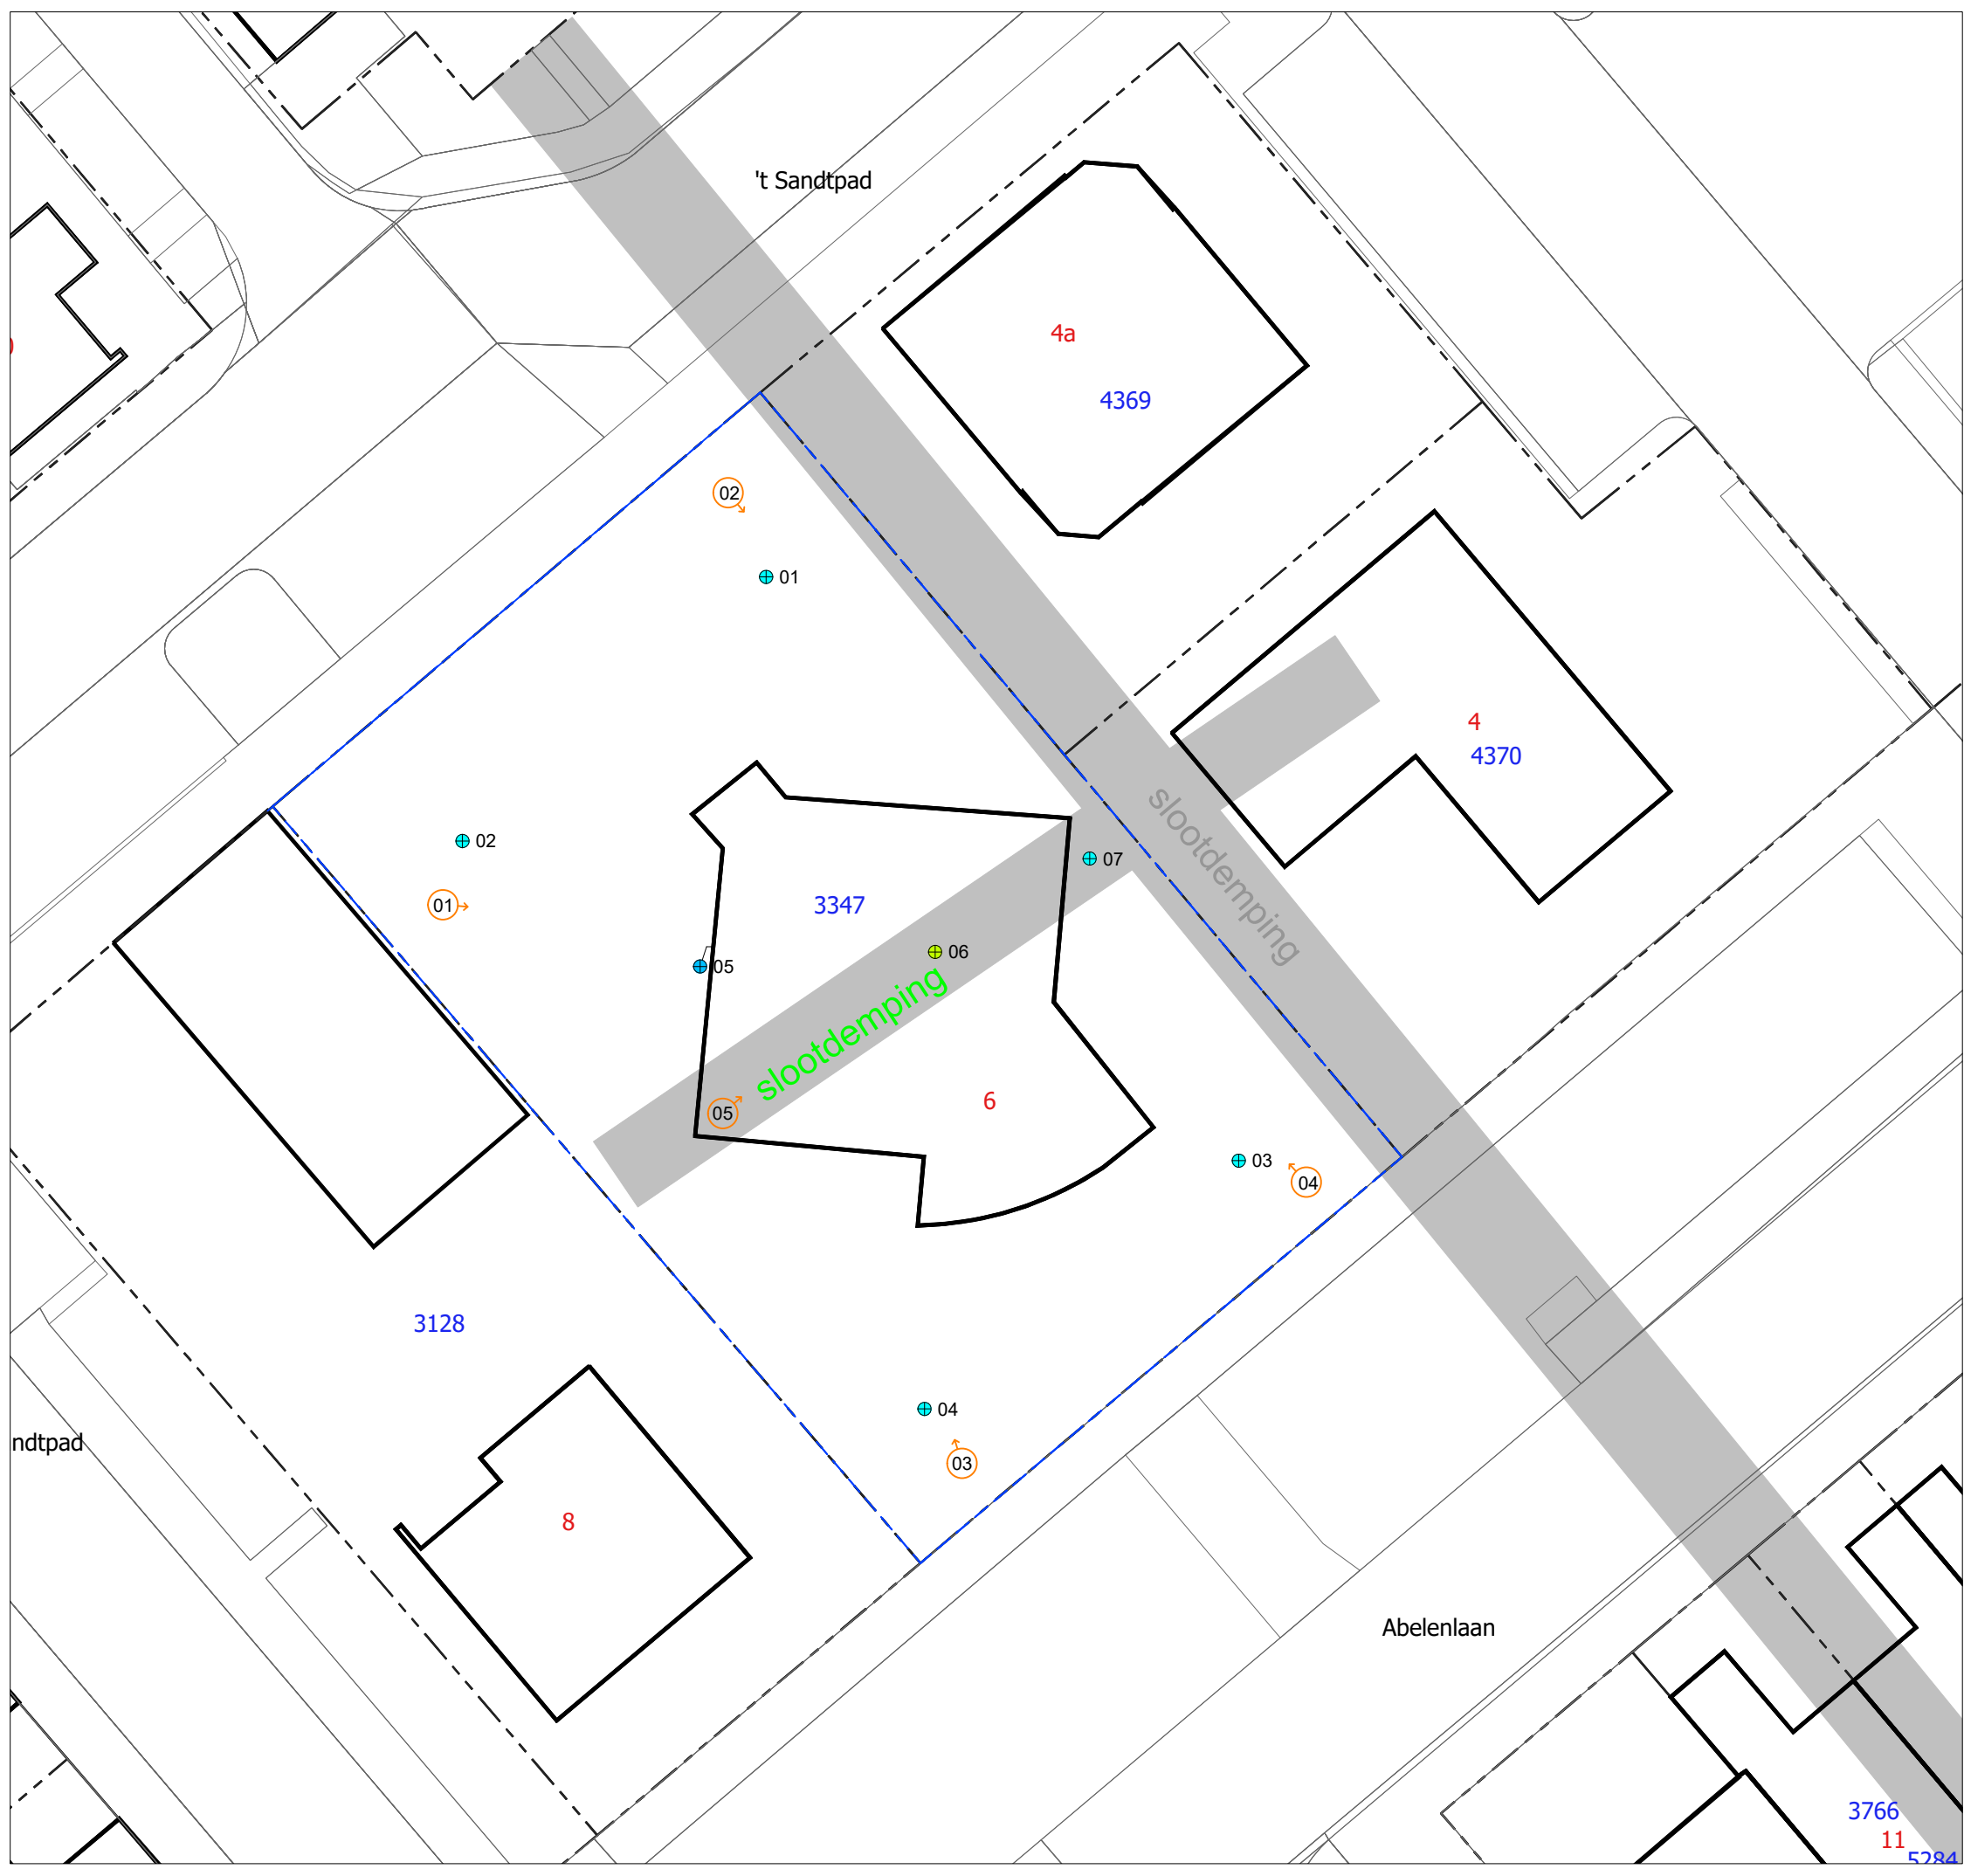
Voor de situering van de gedempte sloten op de locatie wordt verwezen naar de tekening in bijlage 1.

De plaatsen van de boorpunten zijn aangegeven op de tekening in bijlage 1.
