# CULTUURHISTORISCHE QUICKSCAN

BOERENERF EN WAGENSCHUUR

C.G. ROOSWEG 23 TE SCHOONHOVEN

## Cultuurhistorische quickscan

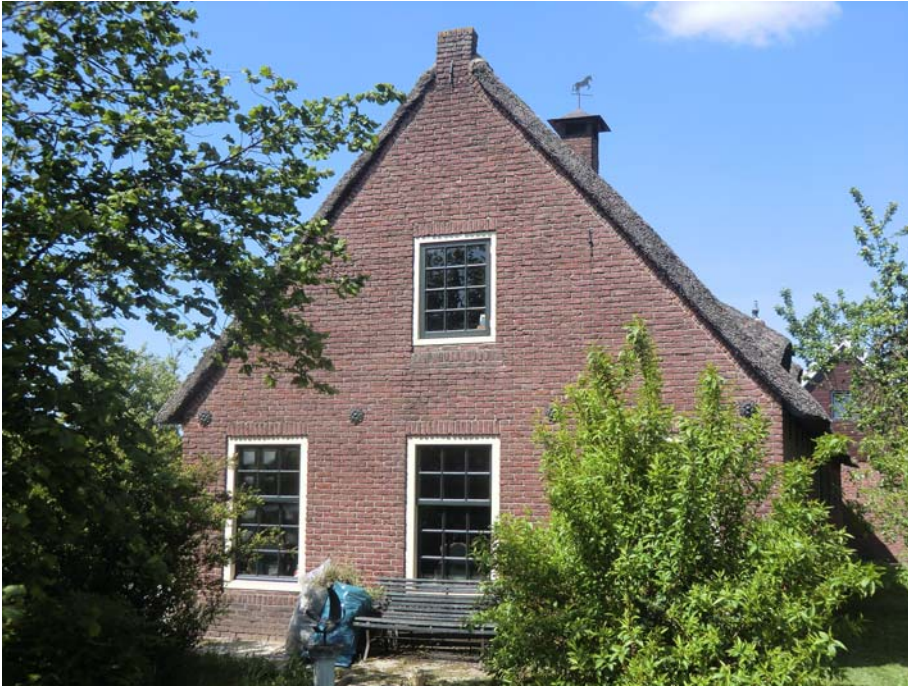
*Voorgevel van de boerderij aan de C.G. Roosweg 23.*

Het metselwerk van deze symmetrische topgevel bestaat uit dikke rode baksteen in halfsteens verband gemetseld. Het metselwerk staat op een trasraam van harde klinkers.

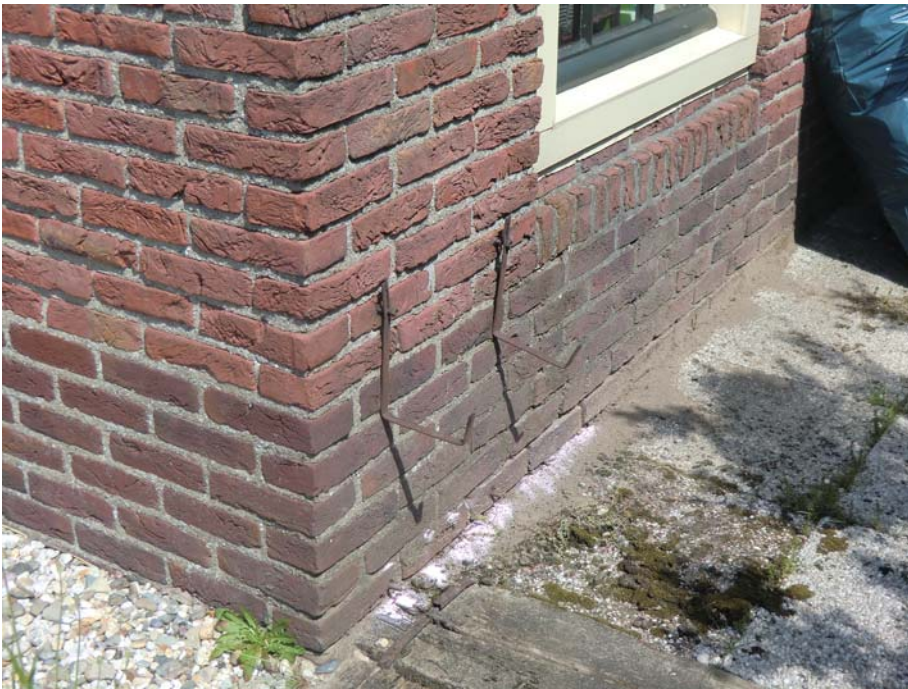
*De voorgevel is uitgevoerd als spouwmuur met nieuwe stenen, van cement gemetseld op een trasraam van harde klinkers.*

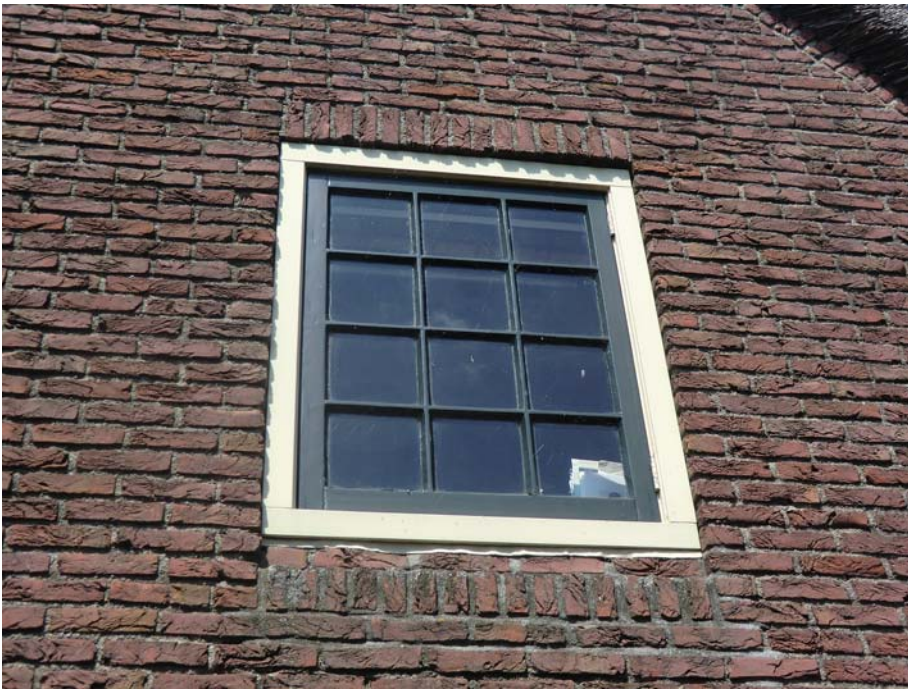
*Het raam in de topgevel is daarvan afwijkend en is uitgevoerd als 12 ruits draairaam.*

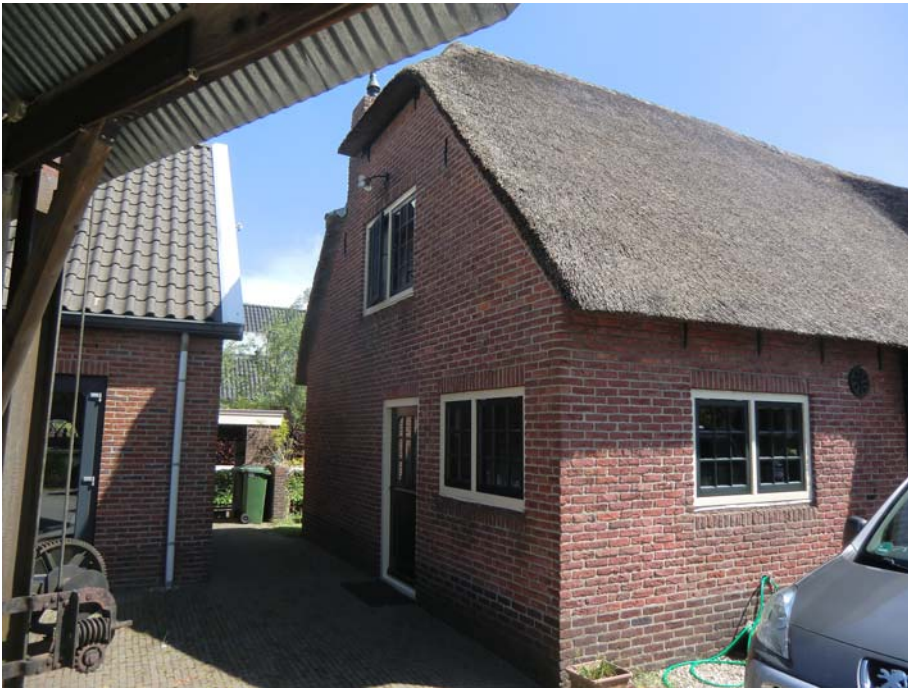
*De achtergevel is opgebouwd zoals de andere gevels. Deze zone van de boerderij heeft tweelichtvensters die ook historiserend zijn uitgevoerd.*

De achtergevel is asymmetrisch uitgevoerd met een wolfseind.

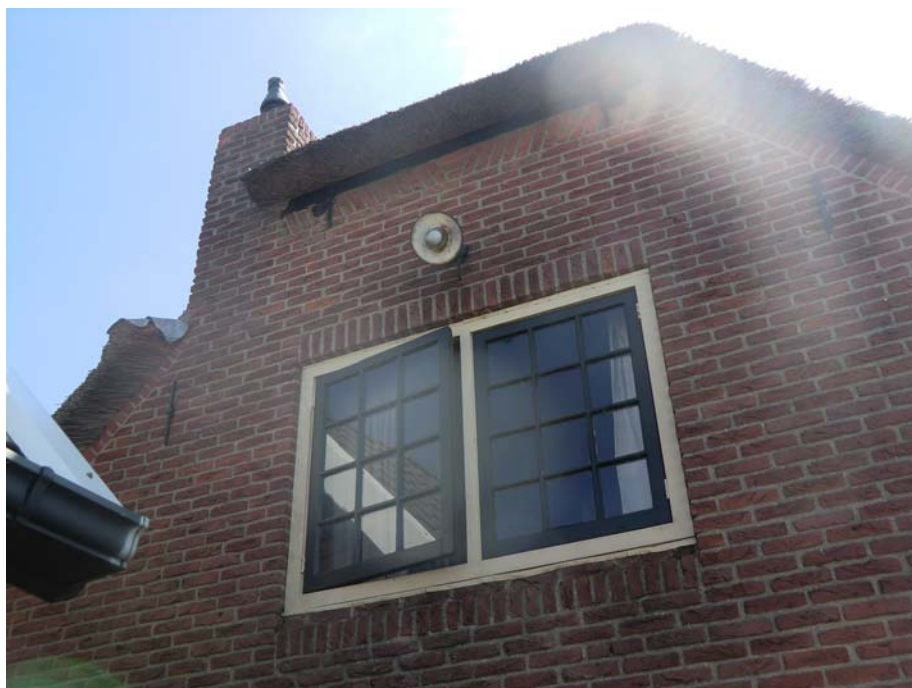
*Op de achtergevel staat een schoorsteen die door het dak heen steekt. Dat was bij de oude boerderij eveneens het geval, maar toen stond de schoorsteen aan de linkerszijde van de nok.*

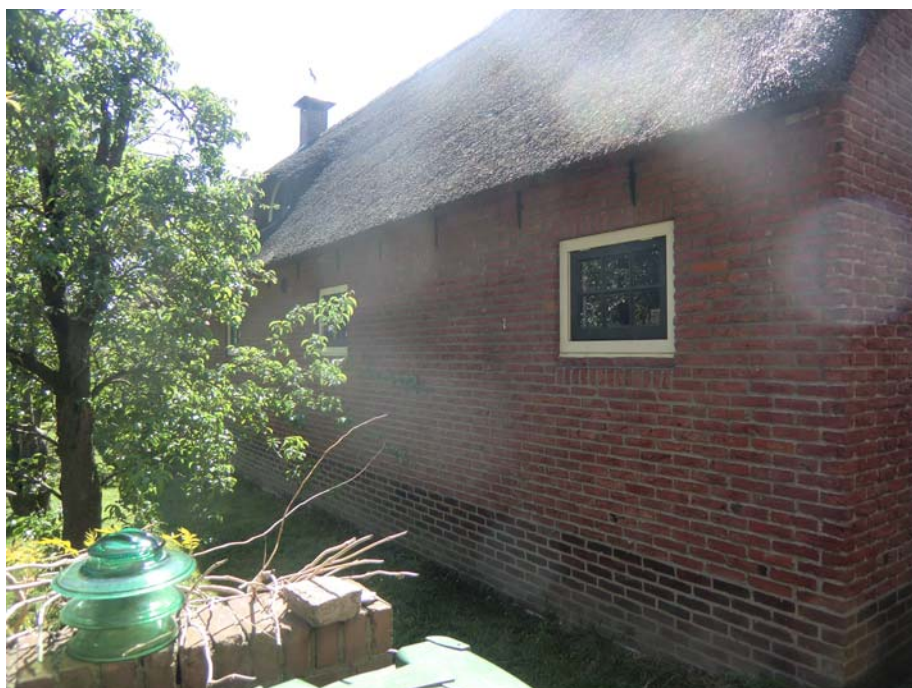
*Achterszijde van de rechter zijgevel. De muurankers die de gevel aan de balken koppelen zijn nog aanwezig. Er heeft op het erf een buitentoilet gestaan, "naast de boerderij, tegenover de boenstoep"<sup>19</sup>. Mogelijk was dit ongeveer hier.*

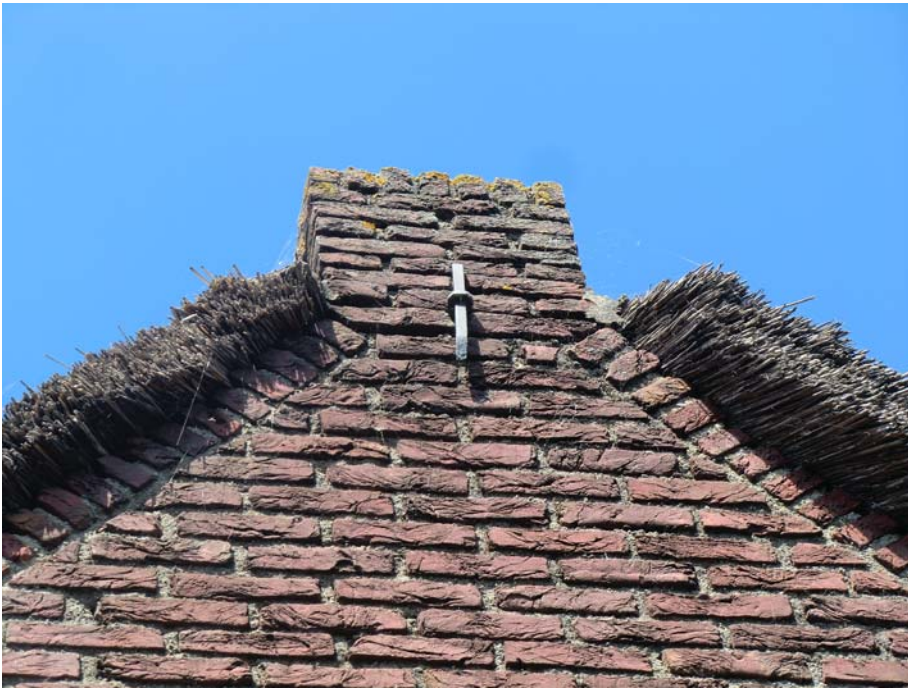
*De tuit van de voorgevel steekt door het rieten dak heen. Het anker is bevestigd aan de nok.*

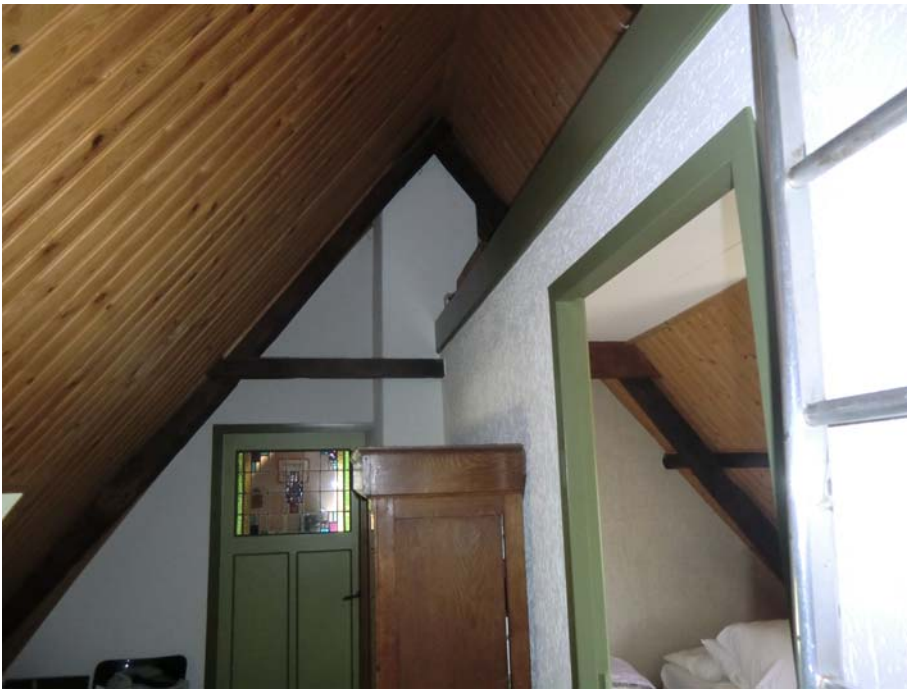
*Op de verdieping zijn de kappanten nog aanwezig. Ook de oude (paneel)deur met glas in lood dateert van voor de verbouwing van 1972-1975.*

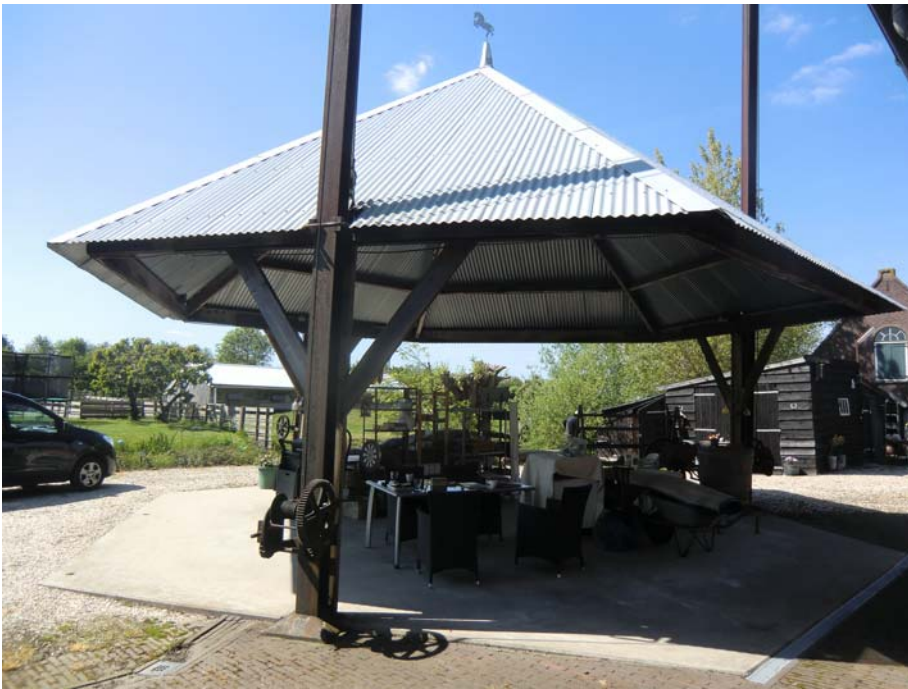
*Overzicht van de hooiberg. Nadat de oorspronkelijke functie van de hooiberg verviel, is de kap vastgezet en met schoren gestabiliseerd.*

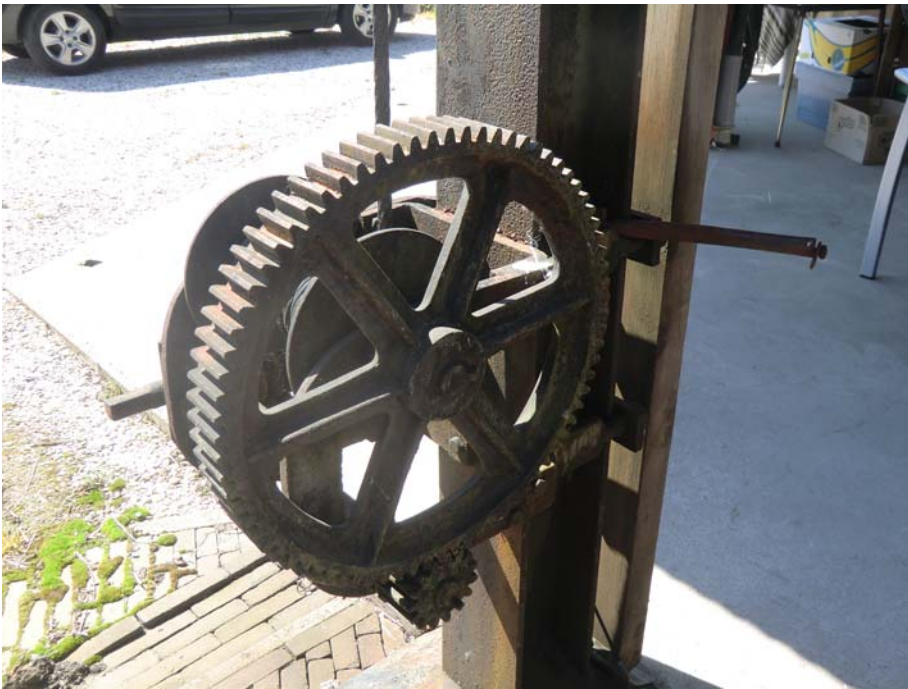
*Detail van een van de lieren van de hooiberg. Door te draaien aan een hendel werd via een wormwiel de kabel opgedraaid en de kap omhoog getrokken.*

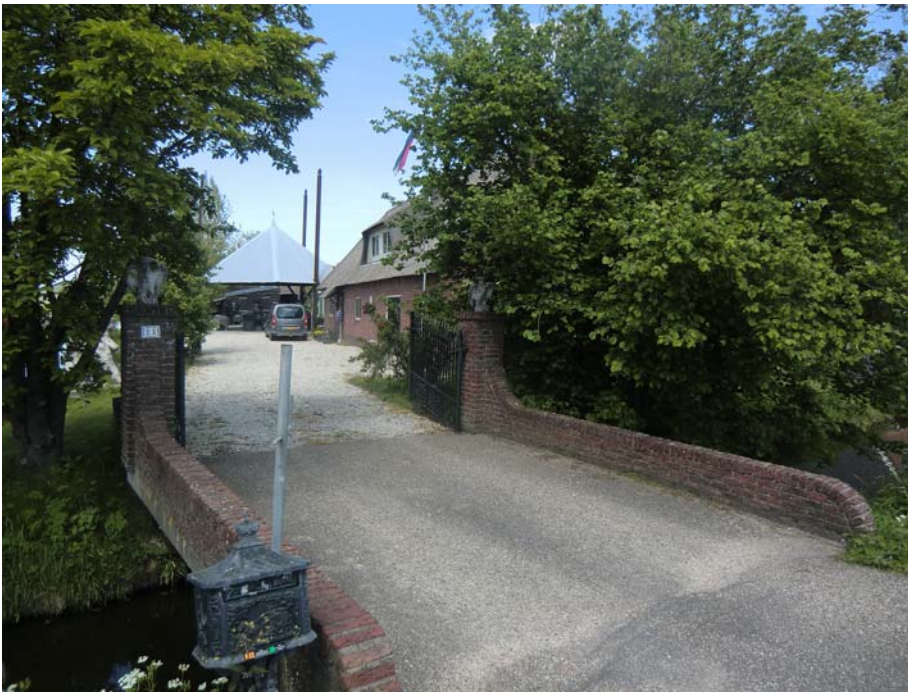
*De brug is in 1975 aangelegd en daarbij is de breedte aangepast aan de moderne maatstaven. Ook de fundering is verbeterd ten opzichte van de vorige situatie.*

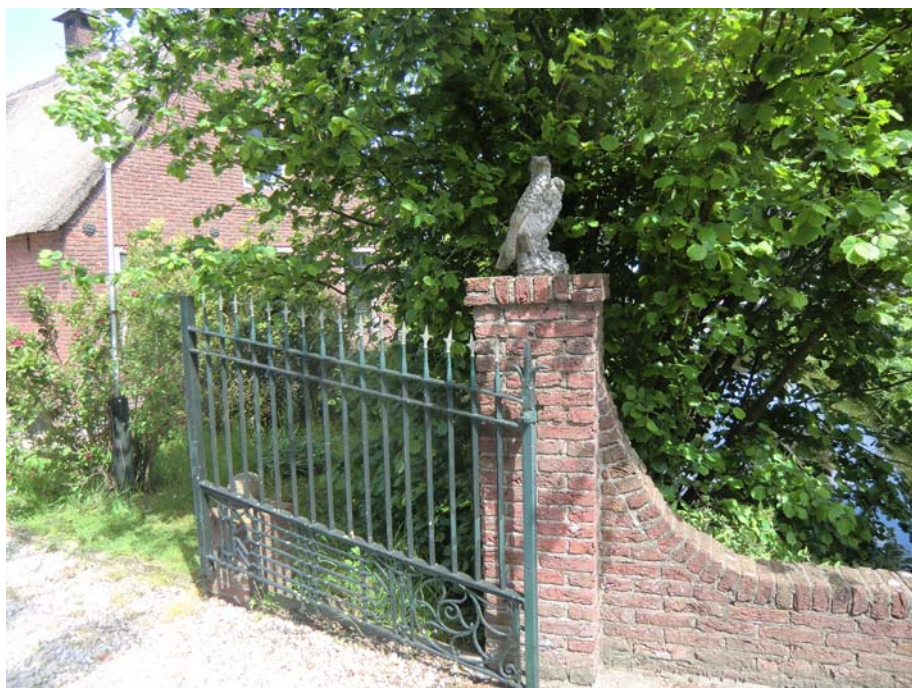
*Het hek is gesmeed en de onderzijde is voorzien van een gesmeed maaswerk met art-deco invloeden.*

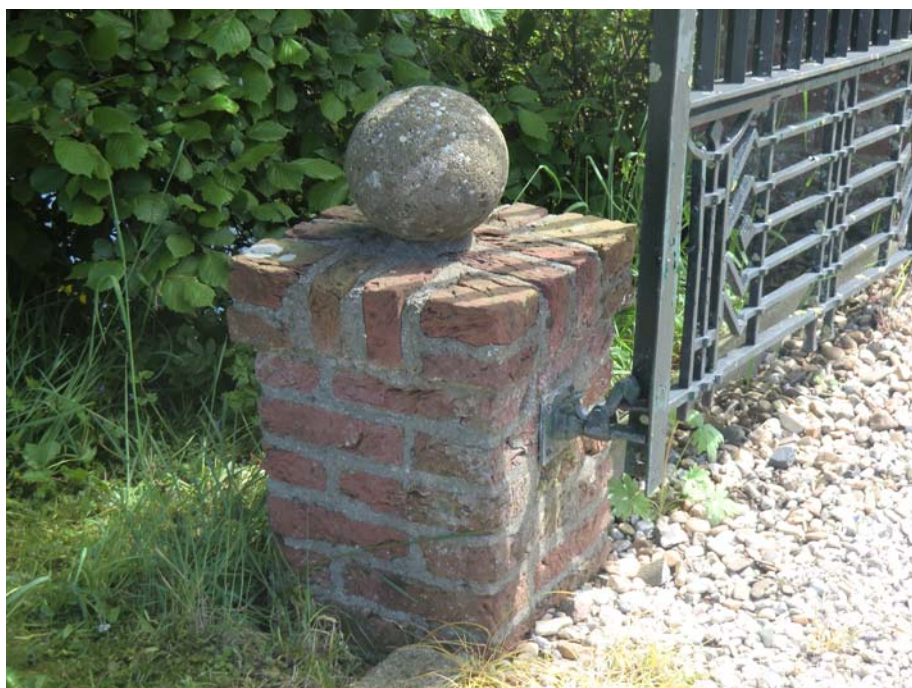
*Elk hek draait tegen een gemetselde lage pilaar die is voorzien van een sluiting. Deze pilaar is afgetopt met een hardstenen of betonnen bol.*

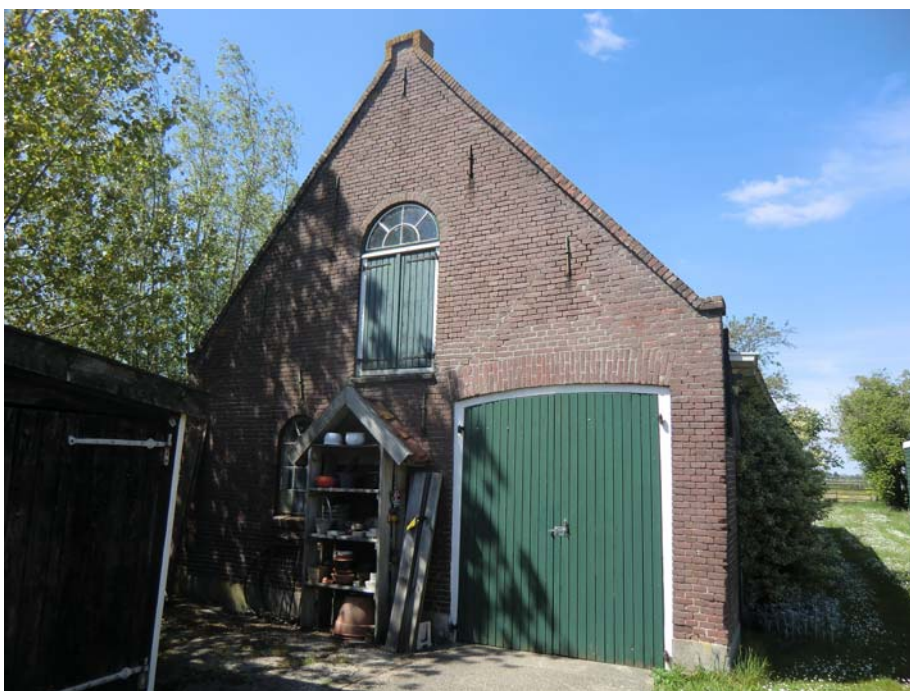
*Voorgevel van de wagenschuur met de dubbele deuren die meteen het karakter van dit bijgebouw tonen.*

*In de voorgevel muurankers die de gevel koppelen aan de gebinten, balken en gordingen van de constructie.*

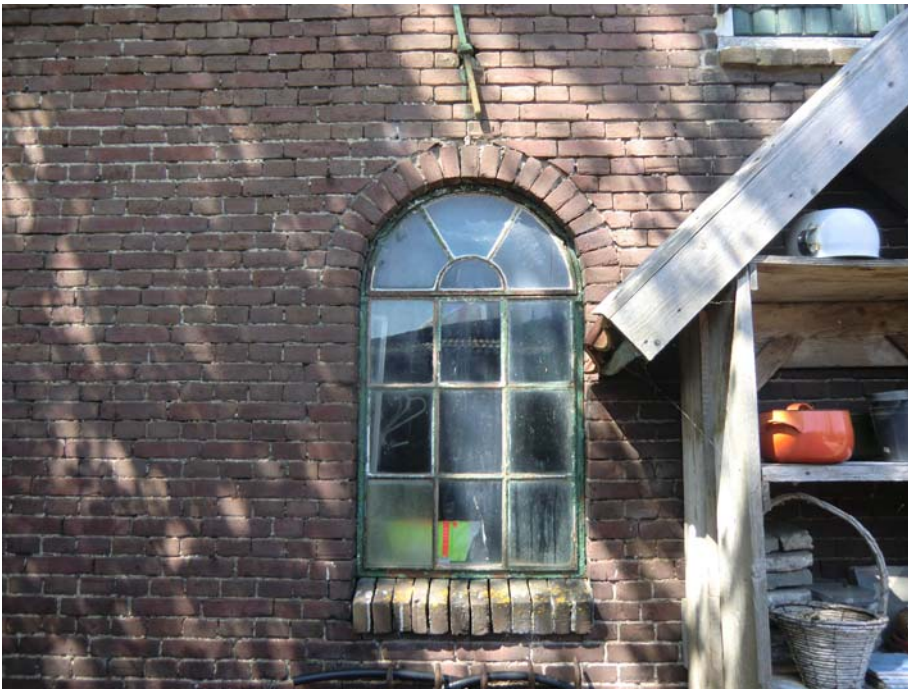
*In de voorgevel een stalraam waarvan het halfronde boven-deel kan scharnieren voor venti-latie.*

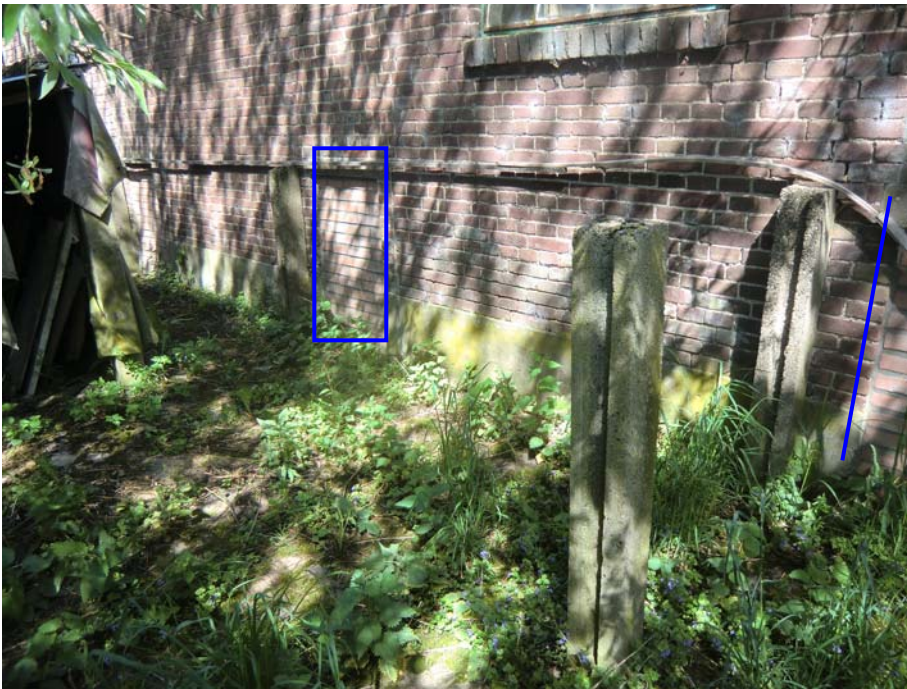
*In deze zone staan een aantal prefab betonnen palen met verticale groeven. In de groeven liet men dikke planken zakken die zorgden voor de afscheiding tussen de varkensuitloopjes. Zo had ieder varkenshok via de (nu dichtgemetselde) openingen, hier blauw aangegeven, een doorgang naar het uitloopgebied.*

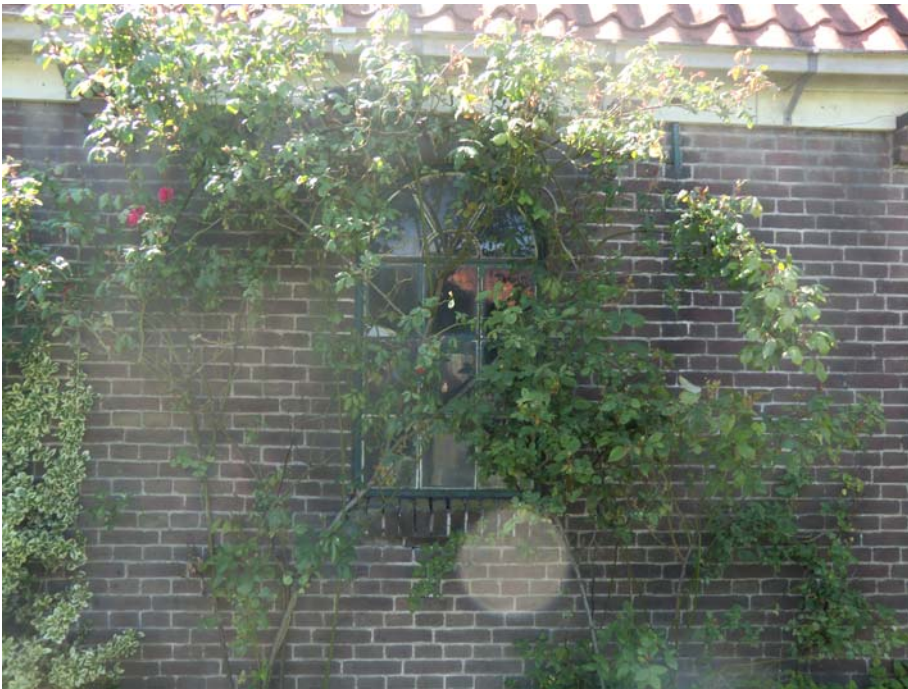
*In het midden van de rechter zijgevel een stalvenster van hetzelfde model als in de voor-gevel.*

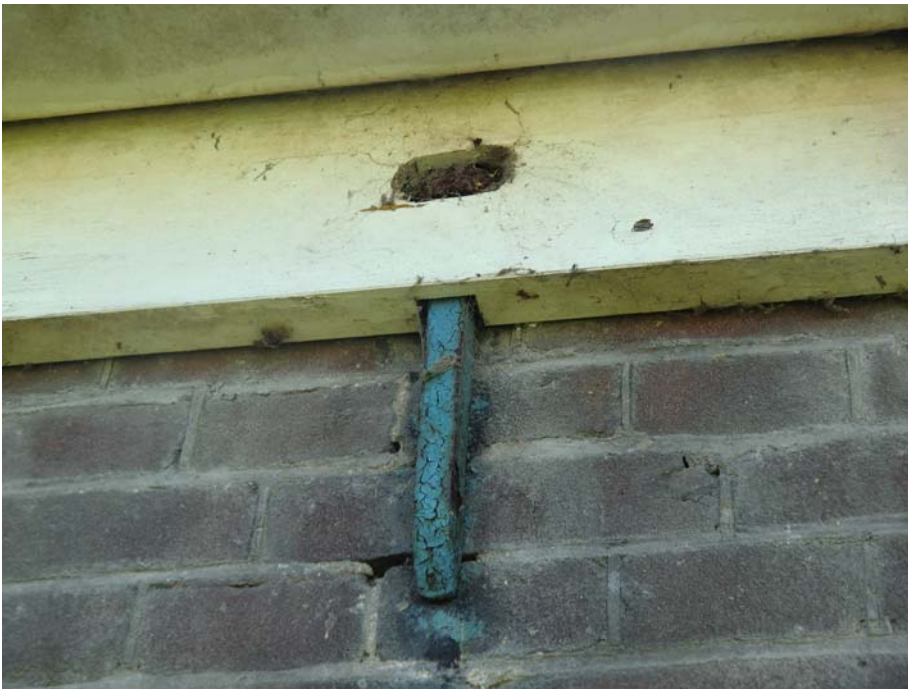
*In de plank van de dakgoot is een opening uitgespaard voor de knoop van het muuranker.*

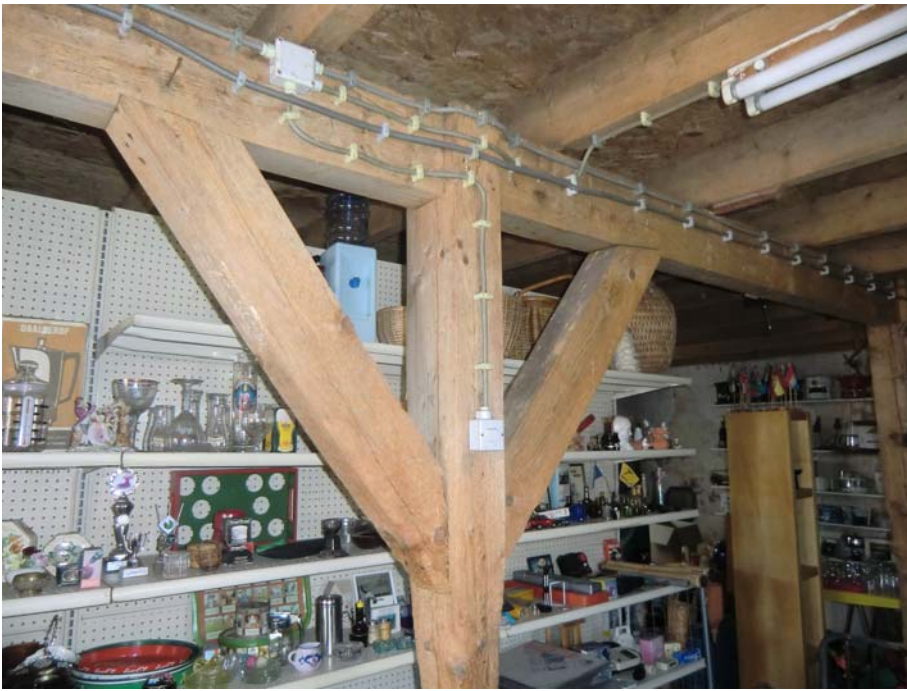
*Eén van de drie standvinken die de onderslagbalk dragen. De onderslagbalk is opgelegd op de gebintstijl en geschoord met twee korbelen. De verbindingen van de korbelen zijn gemaakt met een tand en gespijkerd. Op de zolderbalken liggen underlaymentplaten.*

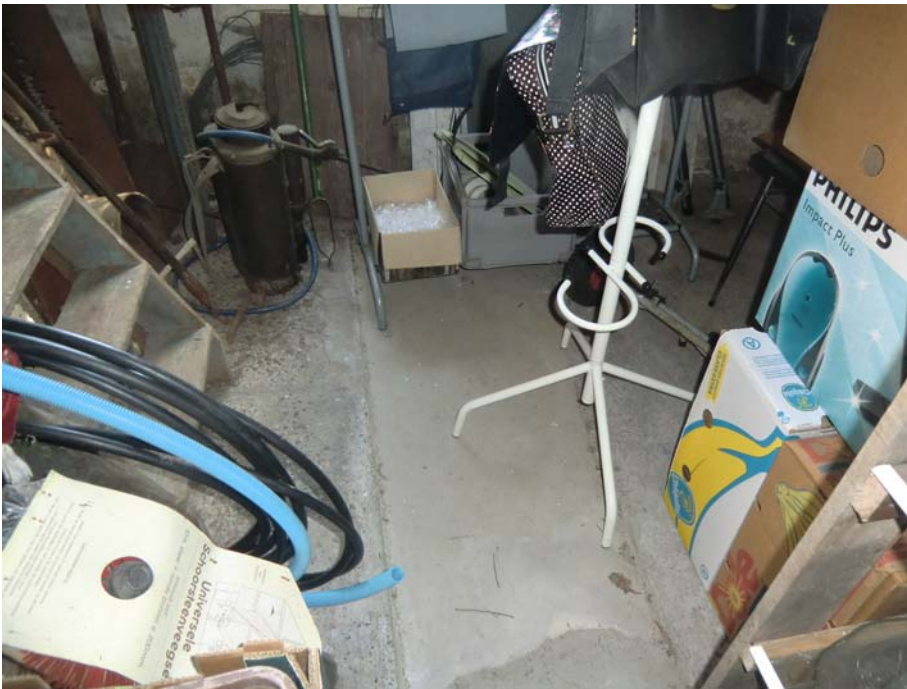
*In de vloer van het voormalige stalgedeelte (links) zijn in de vloer de sporen te zien van de stalindeling met koestand en mestgoten.*

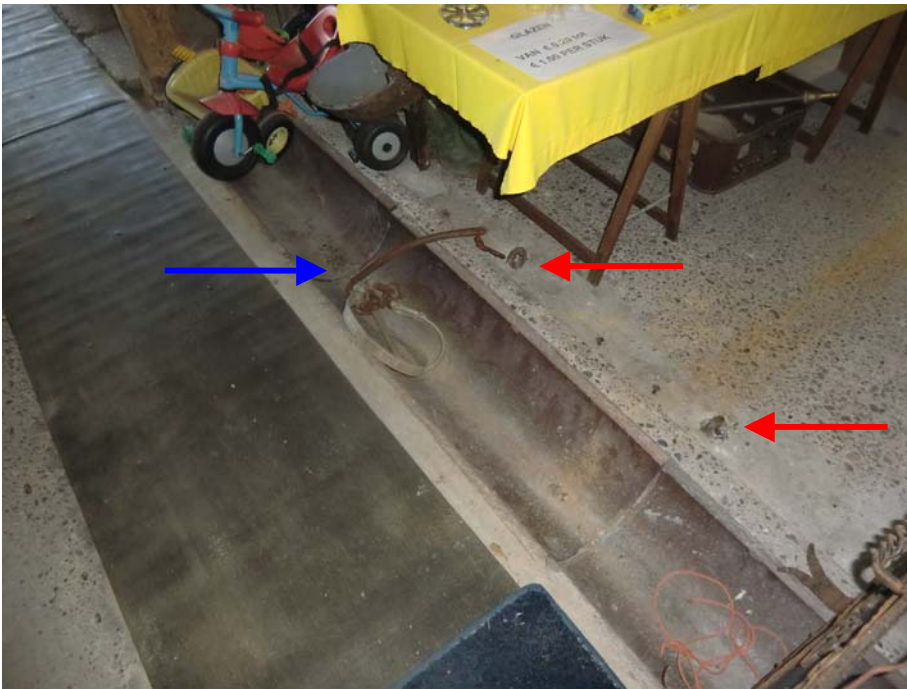
*In de vloer ligt de voergoot voor de varkens, later eveneens gebruikt voor het jongvee.*

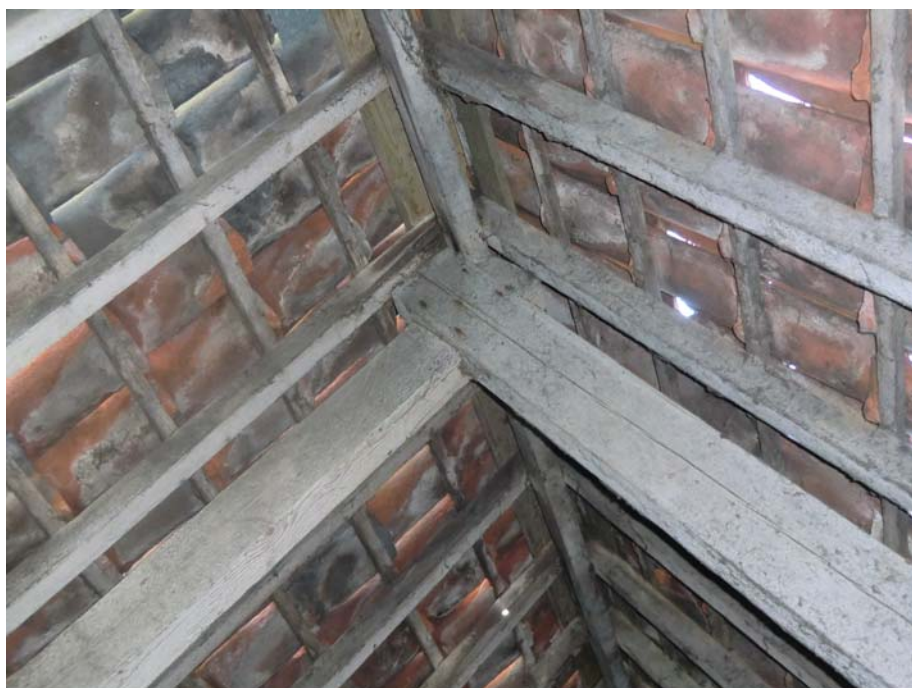
*De kap is onbeschoten en bestaat uit gordingen, sporen, en panlatten.*

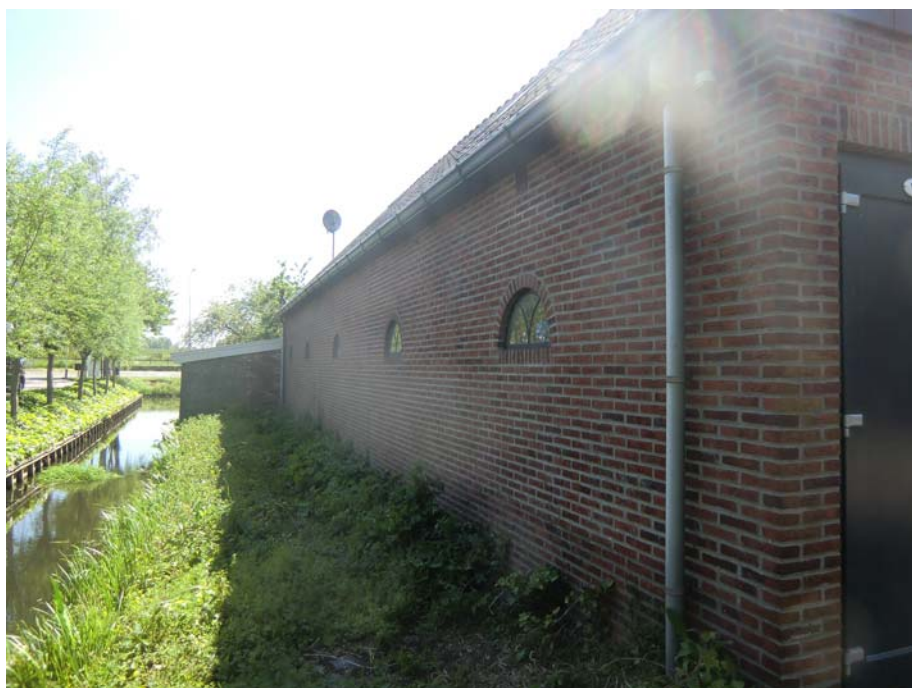
*In de rechter zijgevel aan de slootzijde zijn de stalramen uit de oude stal hergebruikt zodat deze gevel daardoor een uitstraling heeft die overeenkomt met de oorspronkelijke schuur.*

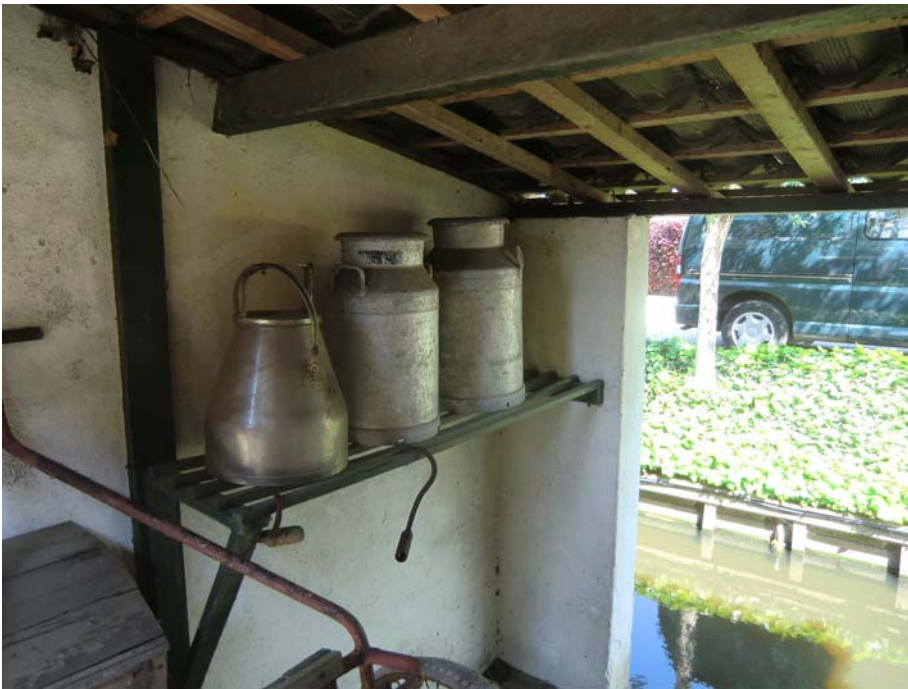
*Interieur van de boenstoep met de karakteristieke elementen als een droogrek voor het laten uitlekken van melkimmers en melkbussen. Het dak is uitgevoerd als pannendak.*
