## NOTITIE

| Onderwerp | Ecologisch onderzoek |
| Project | Onderzoekswerkzaamheden puttenveld Rodenhuis |

## eDNA onderzoek naar grote modderkruiper en rugstreeppad

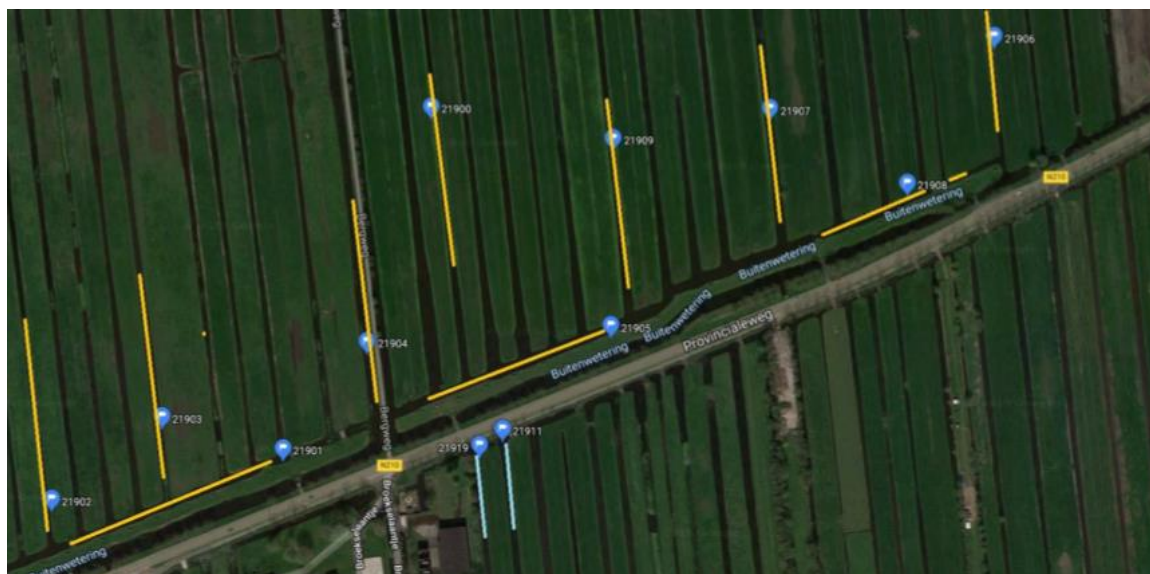
Afbeelding 3.1 Overzicht staalnamelocaties

Het veldwerk en de lab-analyse werden uitgevoerd door het onderzoeksbureau Datura. Op 18 juli zijn twee veldmedewerkers van dit onderzoeksbureau het veld in gegaan voor de staalnames. Hierbij zijn tien oppervlaktewaterstalen genomen verspreid in het slotennetwerk binnen het projectgebied (afbeelding 3.1). De staalnamelocaties zijn in het veld bepaald en werden gekozen op basis van de habitatgeschiktheid voor grote modderkruiper en rugstreeppad. Voor alle stalen werden 28 subsamples verzameld over de aangegeven trajecten in afbeelding 3.1 en werd er 1.000 ml water gefilterd. De eDNA stalen zijn vervolgens geanalyseerd op de aanwezigheid van eDNA van grote modderkruiper en rugstreeppad. Het analyseren van een eDNA sample vond plaats in drie stappen. Eerst is het eDNA op het filter geconcentreerd en gezuiverd. Vervolgens is een controle analyse uitgevoerd om te testen of eDNA detectie in een sample eventueel geïnhibeerd wordt door storende stoffen. Tenslotte is het eDNA gedetecteerd met behulp van een real-time quantitative PCR.

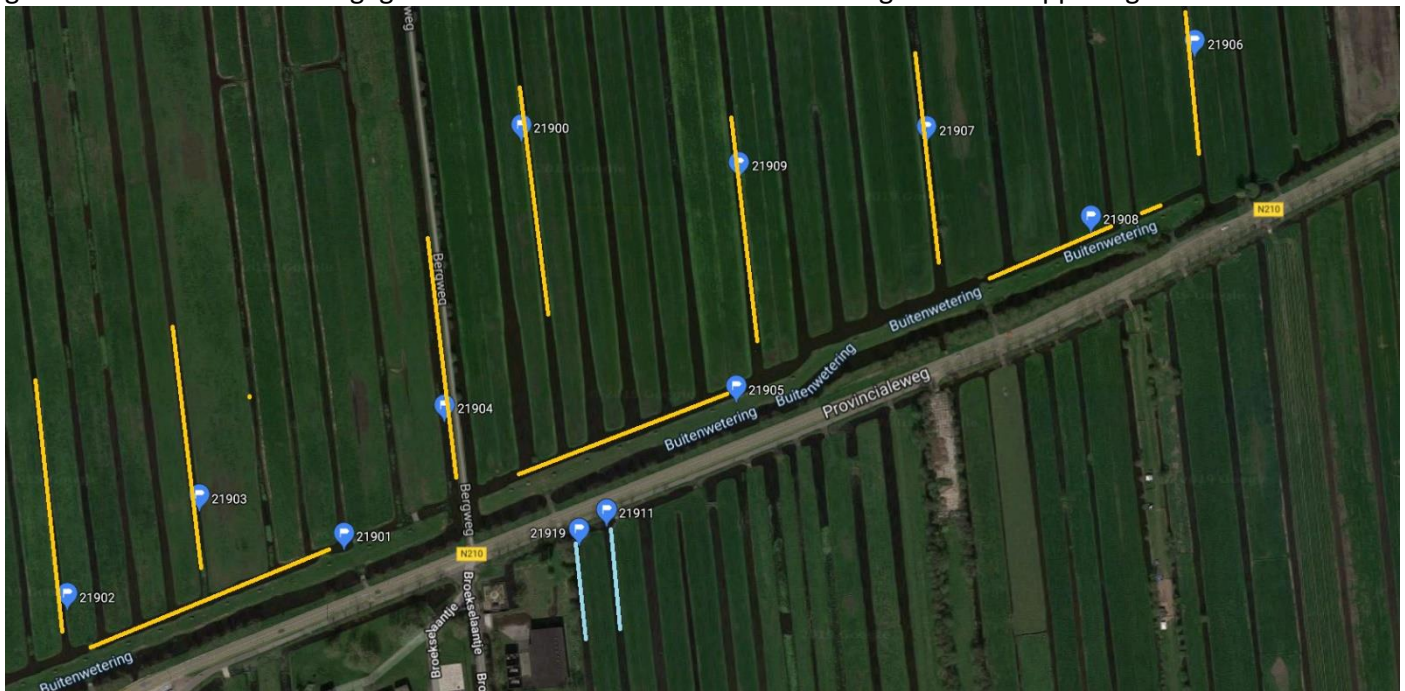
Figuur 1, overzicht monsterlocaties PR2019028 en PR2019071.

De bemonsteringen zijn uitgevoerd door Jitske Rook en Robbert van Himbeeck van Datura Molecular Solutions BV. op 18 juni 2019. Voor project PR2019028 zijn 10 watermonsters genomen (figuur 1, 2 en 3). Voor alle samples werden 28 subsamples verzameld over aangegeven trajecten en werd er 1000 ml water gefilterd. De met blauw aangegeven watermonsters worden verder uitgewerkt in rapportage RA2019071.
