# Verkennd bodemonderzoek en asbest-in-grond onderzoek

Bovenberg 66 te Bergambacht

Kenmerk: B202133

Datum: 18-11-2021

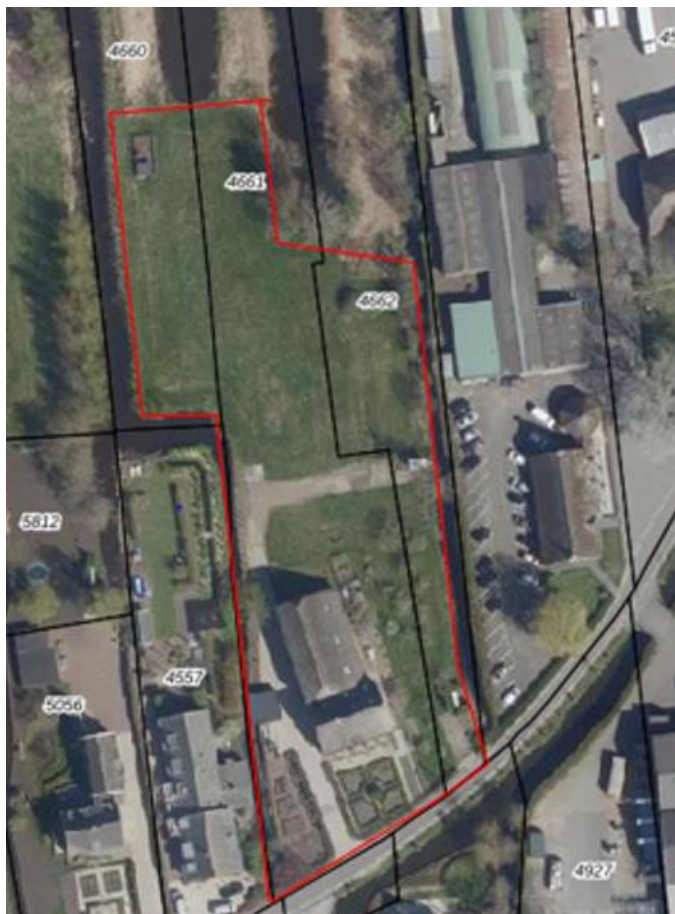
Figuur 1. Ligging onderzoekslocatie (rood omlijnd)

De te onderzoeken locatie is gelegen in de kadastrale gemeente Bergambacht, sectie B, deels nummers 4660 (3.860 m<sup>2</sup>), 4661 (6.150 m<sup>2</sup>) en 4462 (3.860 m<sup>2</sup>). De totaal te onderzoeken locatie is volgens de opdrachtgever 5.886 m<sup>2</sup>, zie figuur 1 (rood omlijnd).

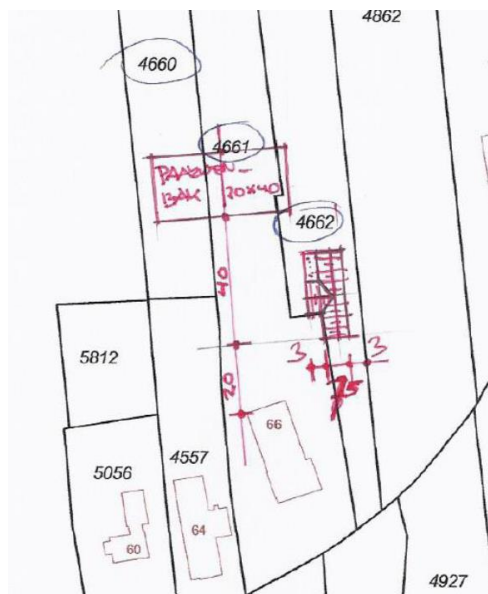
Figuur 2. Ligging nieuwbouw (in concept)

Zie figuur 2 voor een concepttekening met nieuwbouw van een paardenbak en een bijgebouw (rood omlijnd) zoals door de opdrachtgever is aangegeven.

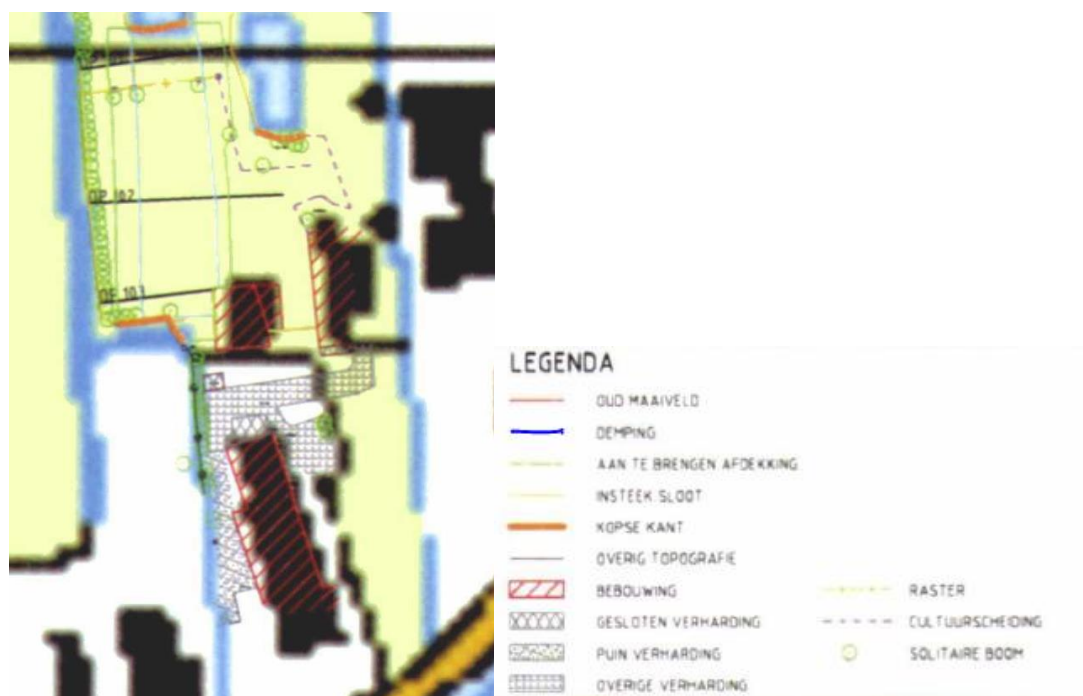
Figuur 3. Ligging gedempte sloot en de voormalige opstallen (schuur en loods)

De dempingen waar over gesproken wordt, betreft maar één demping. In het rapport hieronder is de sanering hiervan beschreven.

- *Evaluatierapport Sanering slootdemping 38BZ05613, type A1, Bovenberg 66 te Bergambacht, projectnummer 200458.15, d.d. 9 juli 2013.* Door Stichting Bodembeheer Krimpenerwaard (SBK) heeft een sanering plaatsgevonden op de locatie. De aanleiding was de aanleg van een skeelerbaan in Ammerstol, waarbij grond vrij kwam die geschikt was om te gebruiken als afdeklaag voor de onvoldoende afgedekte slootdempingen in de nabije omgeving. De sanering vond plaats door middel van het aanbrengen van een leeflaag danwel een isolatielaag. De slootdemping is afgedekt door een leeflaag, zie figuur 1. De totale dikte van de reeds aanwezige leeflaag en de aangebrachte leeflaag bedraagt na verdichting gemiddeld minimaal 40 cm. Als gevolg van de aangebrachte leeflaag bestaat er geen contactrisico met het dempingsmateriaal en zijn geen verdere sanerende maatregelen noodzakelijk. Op de slootdemping is wel een nazorgverplichting aanwezig. De nazorg houdt in dat een totale leeflaagdikte van minimaal 40 cm in stand gehouden moet worden. Daarnaast dient de eigenaar van de grond de regels met betrekking tot het omgaan met de slootdemping na te leven. Werkzaamheden in of onder de grond en/of het puin mogen niet plaatsvinden zonder toestemming van de SBK en het bevoegd gezag Wet Bodembescherming. Afhankelijk van het type werkzaamheid dient een melding start sanering danwel een BUS-melding te worden verricht, indien werkzaamheden in of onder de grond/het puin plaatsvinden.

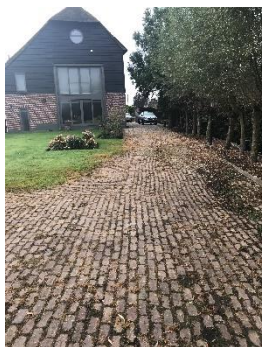
Foto F1: woonboerderij met oprit  
(richting zuiden)

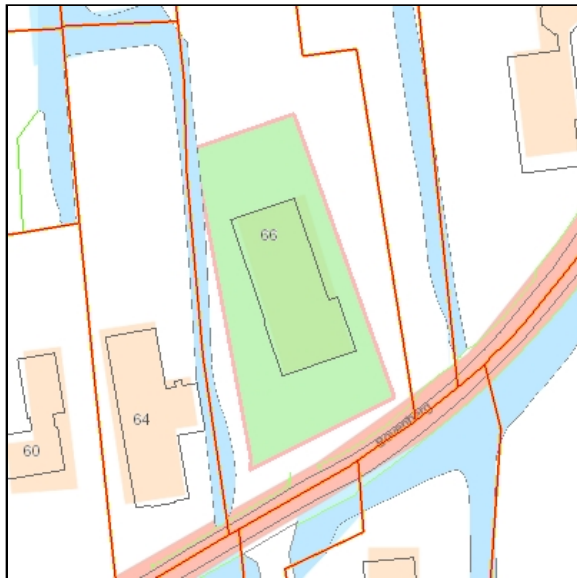
| Locatienummer | Omschrijving |
|---|---|
| ZH193100045 | Bovenberg 66 |

Vervolgactie Wbb: Voldoende onderzocht

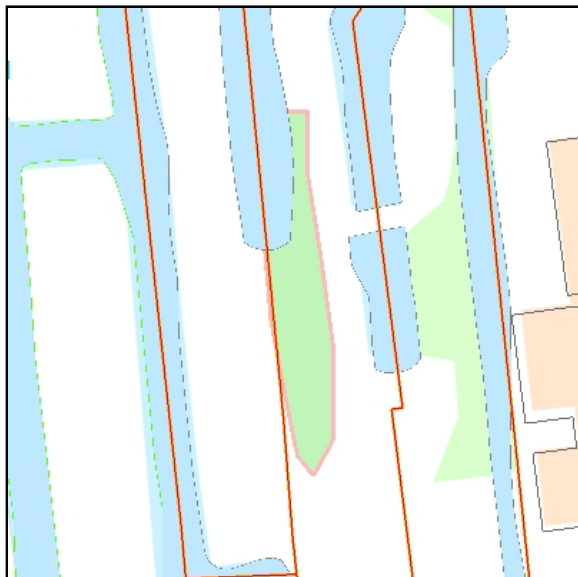
| Locatienummer | Omschrijving |
|---|---|
| ZH049109392 | Krimpenerwaard SBK demping 38bz05613 |

Vervolgactie Wbb: Registratie restverontreiniging  
 Status beschikking: Ernstig, urgentie niet bepaald  
 Status onderzoeken: Ernstig, geen spoed

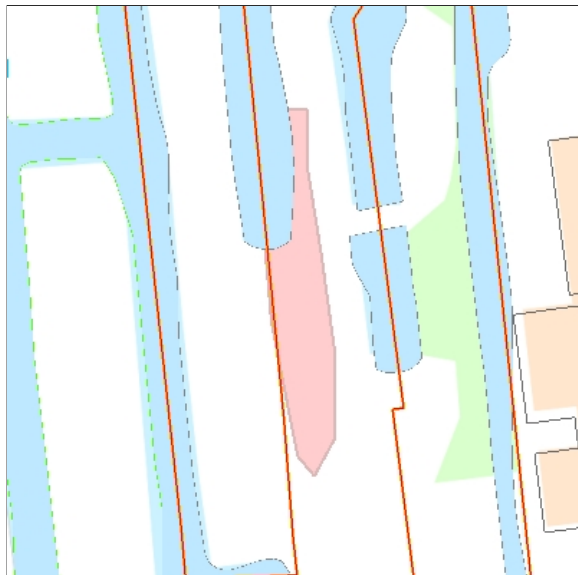
Locatiecode: ZH049109392

Evaluatierapport slootdemping 38bz05613 type A1

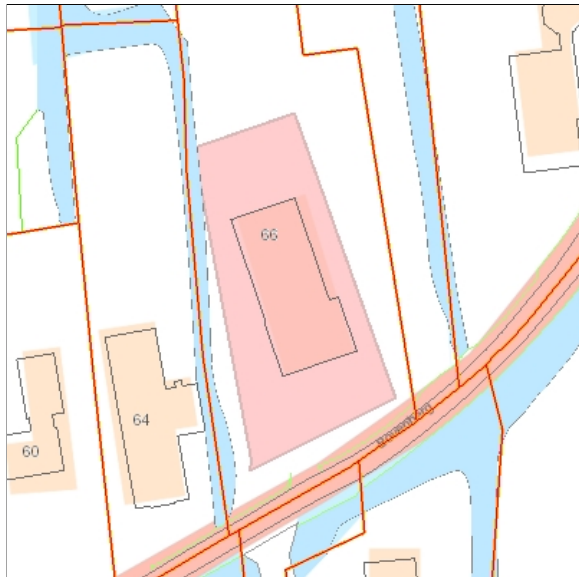
Locatiecode: ZH193100045

Historisch bodenonderzoek Bovenberg 66

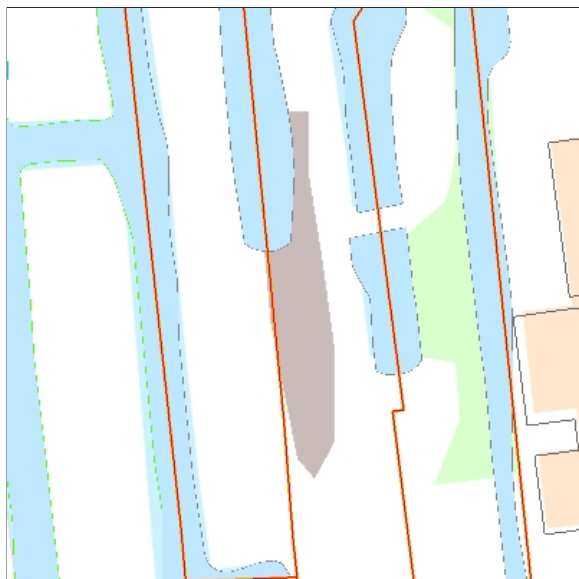
Locatiecode: ZH049109392  
Contour type: Grond  
Grenswaarde: I  
Oppervlakte (m2): niet ingevoerd  
Volume (m3): niet ingevoerd  
Componenten:  
Bovenkant (m-mv): -  
Onderkant (m-mv): -
