## Vooronderzoek conform NEN 5725

Dijklaan 32 t/m 36 te Bergambacht

30 september 2022

20221075/RSPA

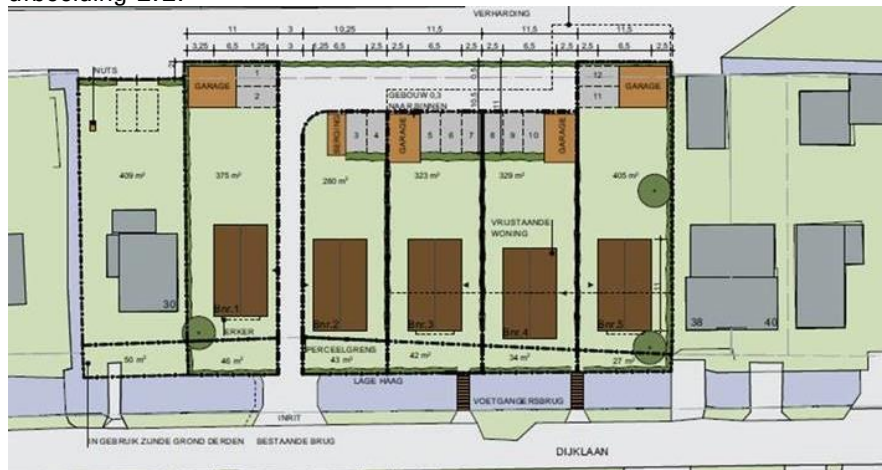
Afbeelding 2.2: toekomstig gebruik (bron: Wim Kaandorp van IntROview B.V.)

Op de onderzoekslocatie is men voornemens om 5 woningen met tuin te realiseren. In de eerste fase van het project zal hiervoor de bestaande bebouwing worden gesloopt. Zie ook afbeelding 2.2.

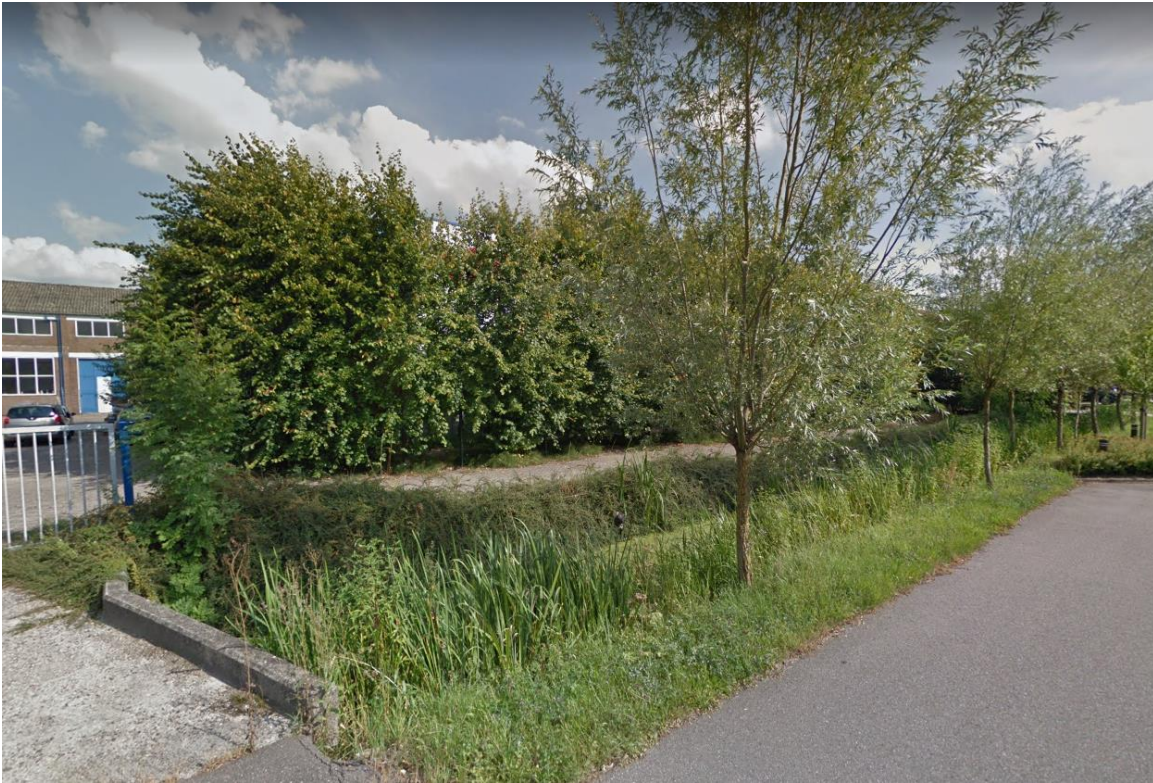
Uit de foto's blijkt dat aan de westzijde mogelijk nog begroeiing aanwezig is in de vorm van struiken en jonge bodem. Het parkeerterrein is verhard met klinkers.

Bouwlocatie

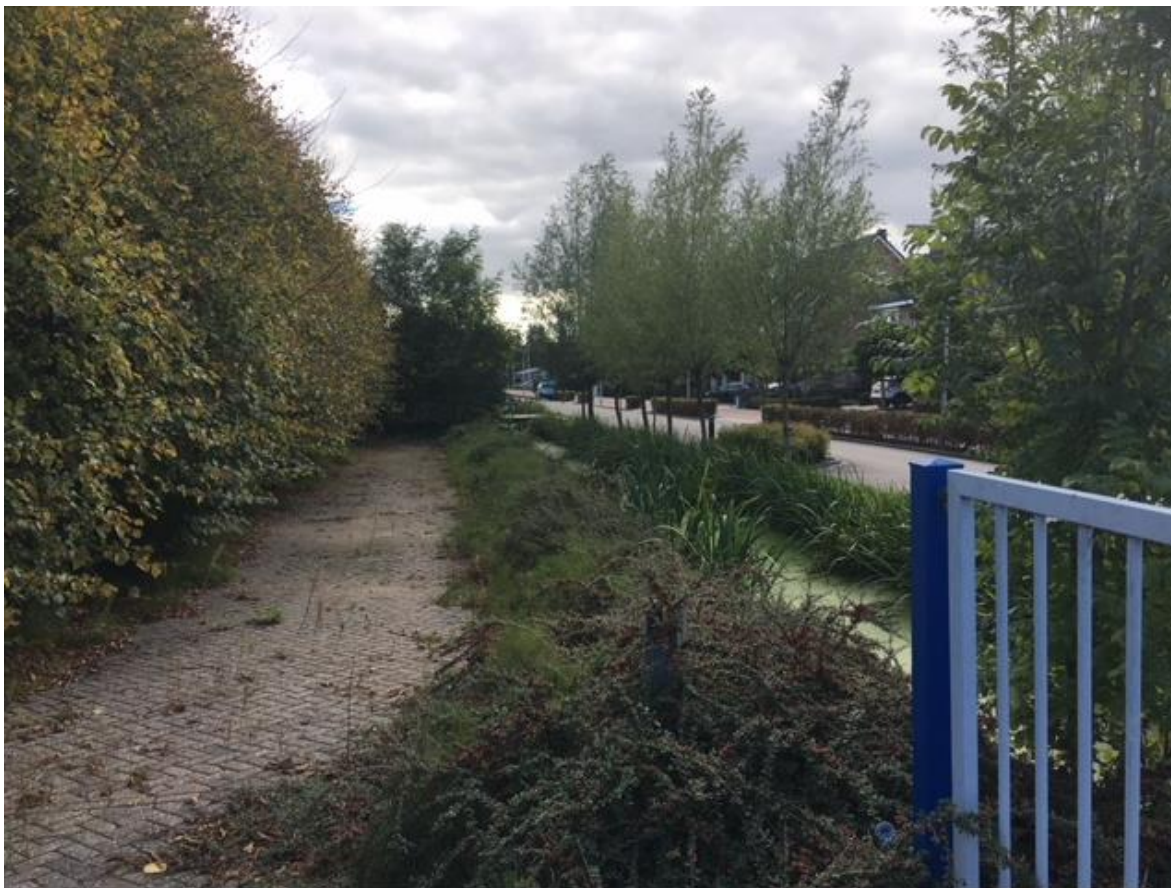
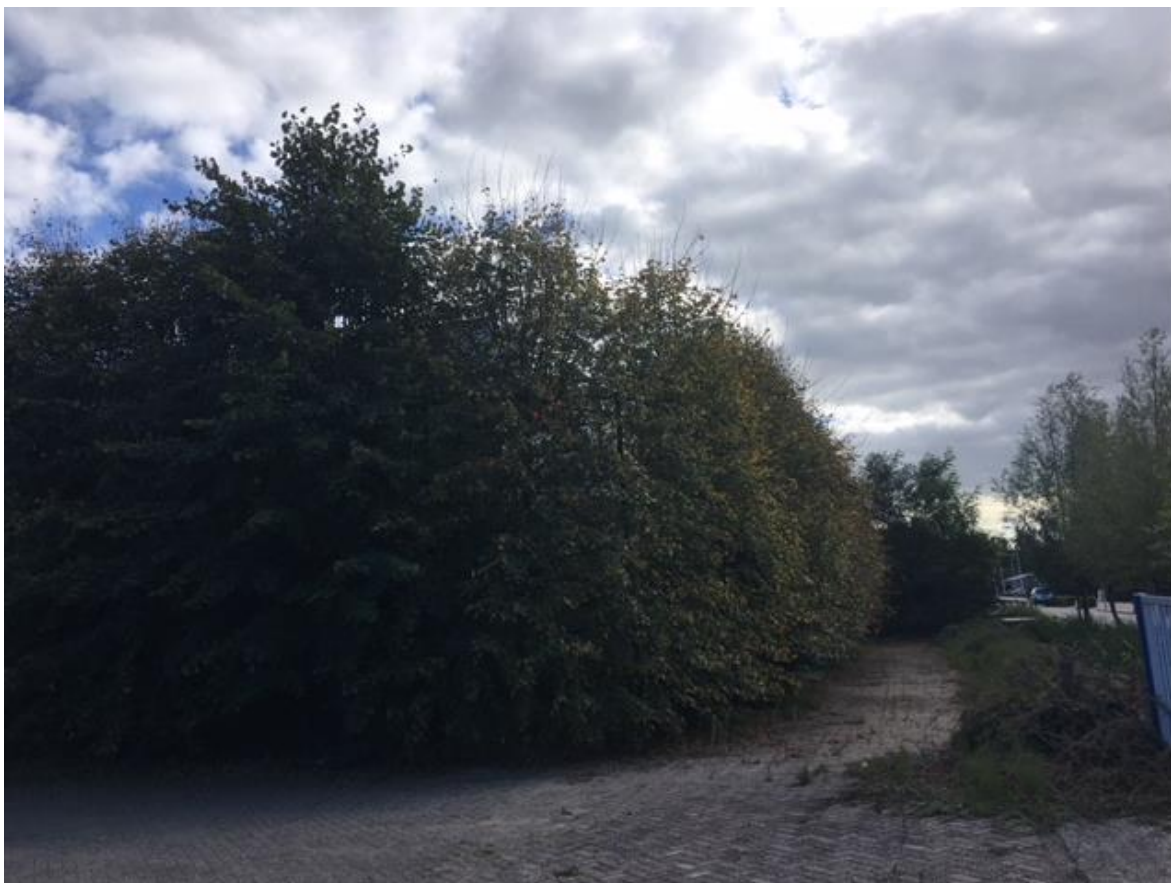
Westzijde, begroeiing aan zijde Dijklaan (vanaf brug gezien)
