Bouw- en architectuurhistorische analyse

**Schuwacht 324, Krimpen aan de Lek  
Gemeente Krimpenerwaard (ZH)**

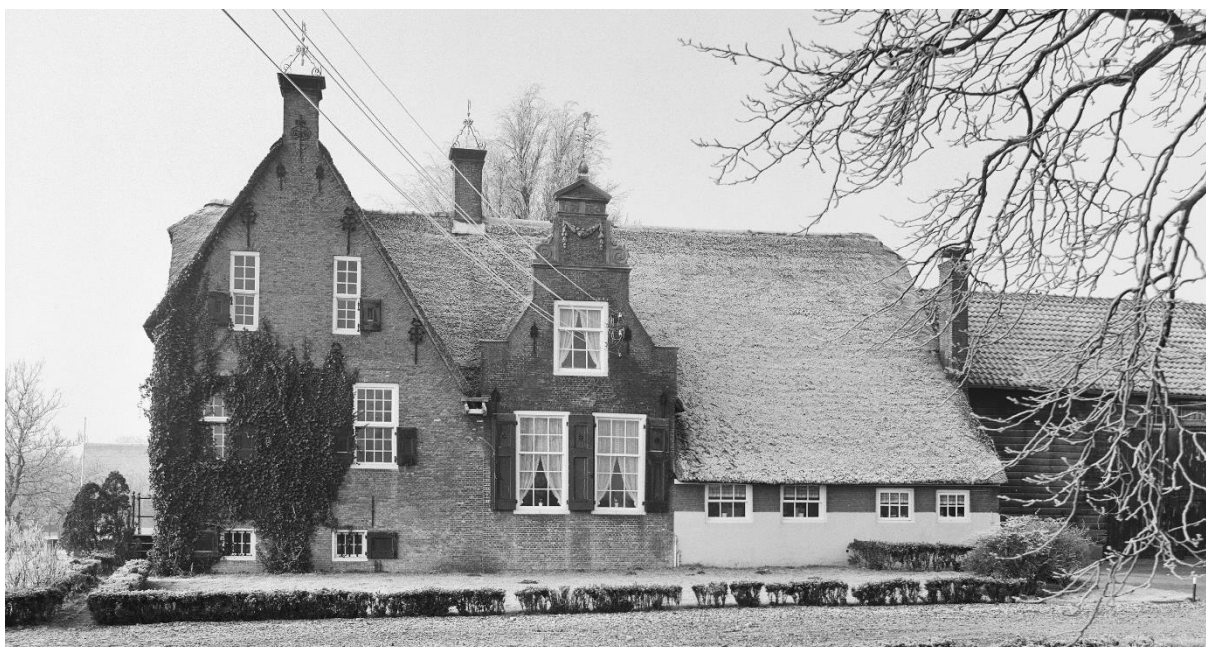
*Figuur 4: Een voorbeeld van een rijk vormgegeven boerderij. Bovenberg 54-56, Bergambacht. (RCE)*

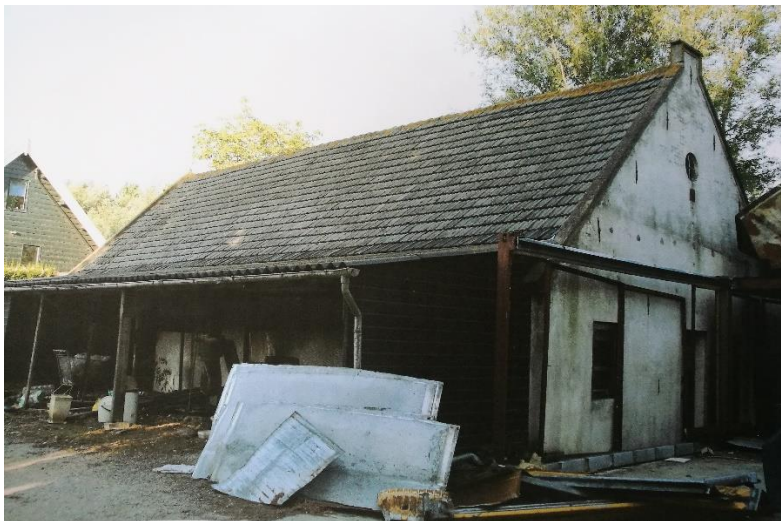
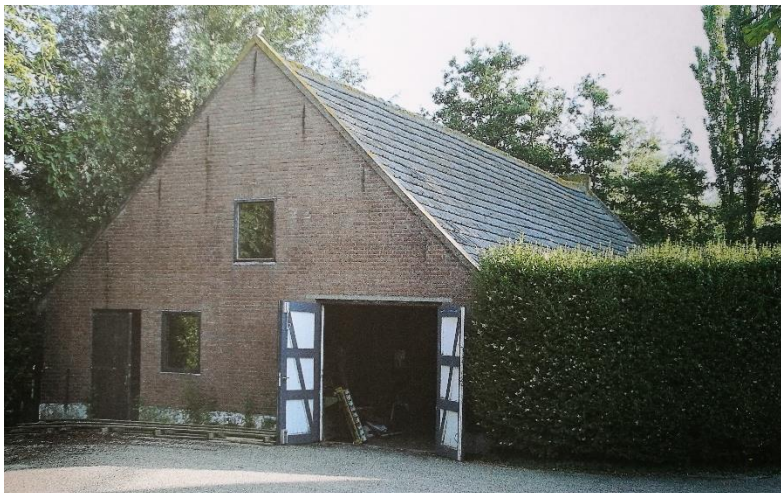
Op de plek waar in 2006 het huidige bijgebouw werd opgetrokken bevond zich een schuur die in 1932 werd opgetrokken. Dit blijkt uit de kadastrale hulpkaart die in 1933 werd vervaardigd, en de wijzigingen laat zien die in het voorgaande jaar waren doorgevoerd. De schuur fungeerde als wagenberging en opslag en was gebouwd naar een zeer eenvoudig ontwerp, zonder enige noemenswaardige verbijzonderingen. Het ontwerp was sterk gebaseerd op de traditionele, agrarische vormtaal, hetgeen sterk tot uitdrukking kwam in de kop- en eindgevel, die als tuitgevels waren vormgegeven. In de tweede helft van de twintigste eeuw werd het pand verbouwd waarbij de kopgevel werd vernieuwd, en aan de rechterzijde een overkapping werd geplaatst. In de relatief forse, gesloten ogende gevelvlakken waren kleine vensteropeningen en personendeuren opgenomen. Ook de vernieuwde kopgevel had een sterk gesloten karakter, ondanks de brede doorgang met poortdeuren die rechts in de gevel was geplaatst.

*Figuur 7: Het bijgebouw vlak voor de sloop. Boven is de oorspronkelijke gevel zichtbaar.*

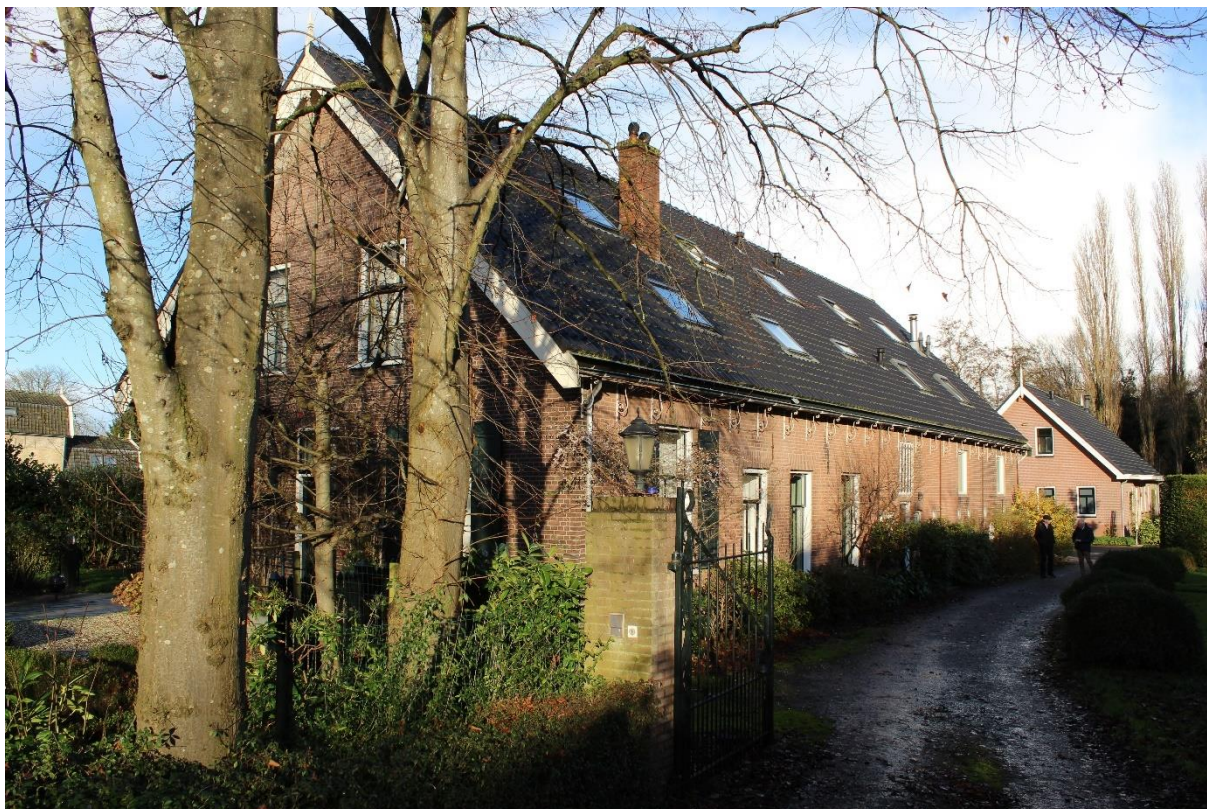
De bebouwing die hoort bij Schuwacht 324 in Krimpen aan de Lek bestaat uit een voormalige boerderij, die als het hoofdbouwwolume gezien moet worden, een bijgebouw uit 2006 en een vernieuwde hooiberg. Het hoofdbouwwolume staat haaks op de weg, en bestaat uit het oorspronkelijke woonhuis dat een begane grond en een zolder omvat, en het tot woonhuis verbouwde bedrijfsgedeelte. Zoals gebruikelijk in deze streek zijn deze bouwdelen onder hetzelfde dak geplaatst. De symmetrische voorgevel van het oorspronkelijke woonhuis is opgetrokken naar een relatief sober ontwerp waarin geput is uit de vormtaal en detaillering van de Neorenaissance, terwijl het eenvoudig afgewerkte dakoverstek enige invloed uit de Chaletstijl verraaft. Alle gevelopeningen worden aan de bovenzijde afgesloten met een segmentboog, in de boogtrommels bevindt zich metselmozaïek waarvoor geglazuurde bakstenen zijn gebruikt. De zijgevels zijn significant soberder, hoewel het neorenaissancistische karakter door de toepassing van strekse bogen boven de gevelopeningen wordt voortgezet, ook bij het voormalige bedrijfsgedeelte. Aan de plaatsing van de gevelopeningen in de zijgevels van het bedrijfsgedeelte is af te lezen dat in pandig een vloedzolder aanwezig is, of is geweest. Voorts kan worden gezegd dat al het muurwerk in schoonmetselwerk is opgetrokken, met machinale baksteen in kruisverband. Aan het grindpad dat zich langs de rechterzijde van het hoofdbouwwolume uitstrekt, en dat aansluit op een diep grasland (oorspronkelijk in gebruik als weiland) met aangeplante bomen, ligt links het bijgebouw dat het onderzoeksobject is, en rechts de vernieuwde hooiberg. Het bijgebouw werd in 2006 gebouwd, met dezelfde dimensionering als de schuur die hier tot 2006 stond.

*Figuur 8: Het hoofdbouwwolume. Op de achtergrond is het bijgebouw zichtbaar.*

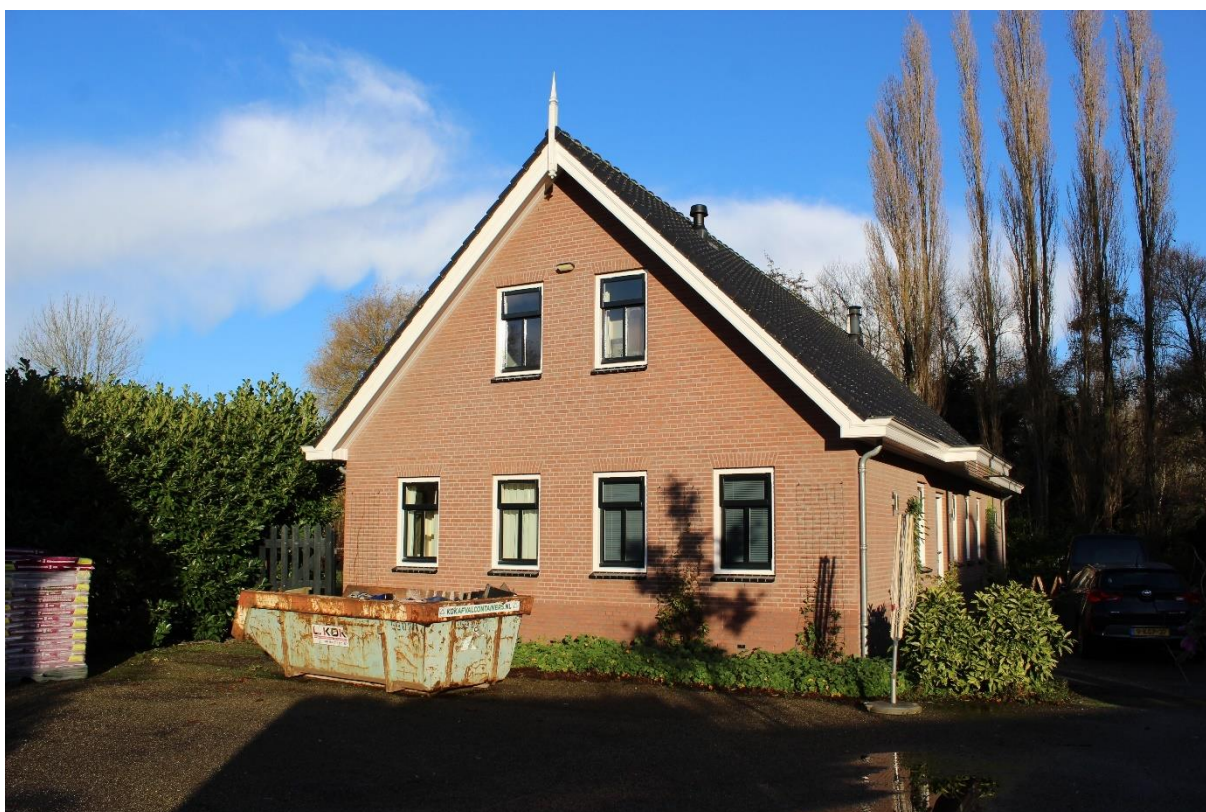
Het bijgebouw ligt iets excentrisch ten opzichte van de bouwkundige middenlijn van het hoofdbouwvolume. Net als het hoofdbouwvolume omvat het bijgebouw een begane grond en een zolder, en is het onder een zadeldak geplaatst (gedekt met geglazuurde pannen) dat aan alle zijden iets voor de gevels oversteekt. Het muurwerk is als schoonmetselwerk uitgevoerd, in kruisverband en platvol voegwerk met Portlandcement. Omdat in de onderzone een donkere voeg is aangebracht ontstaat de indruk van een trasraam. De architectuur van het bijgebouw is zeer sober, en geënt op die van het hoofdbouwvolume en op de voorganger die in 2006 werd geamoveerd. Dit komt niet alleen tot uitdrukking in de aard en uitvoering van het metselwerk, hoewel het voegwerk iets lomper van uitvoering is dan in de oudbouw, maar vooral in de toepassing van strekse bogen boven de gevelopeningen. Het sobere karakter van het gebouw is vanuit historisch oogpunt in lijn met hoe dergelijke bijgebouwen in vroeger tijden werden vormgegeven. De voornaamste verbijzonderingen zijn de geprofileerde, en fors geprononceerde, dakgoten en de gesneden makelaars die de windveren bij de kop- en eindgevel in de nok samenvoegen. Ook in de profilering van het kozijnhout is een duidelijke verwijzing naar het historisch bouwen te zien. Dergelijke profielen, met een biljoen die glooiend overgaat in een kapel, werden vanaf de late negentiende eeuw algemeen toegepast. Voorts kan worden opgemerkt dat het bijgebouw een tamelijk gesloten karakter heeft. In de kopgevel die gericht is op het hoofdbouwvolume zijn alleen vensters aanwezig, die relatief klein zijn. De hoofdentree is gericht op het pad langs de rechter zijgevel. Deze indeling kan als passend gezien worden voor bijgebouwen op het boeren erf.

*Figuur 9: De kopgevel en een deel van de rechter zijgevel van het bijgebouw.*

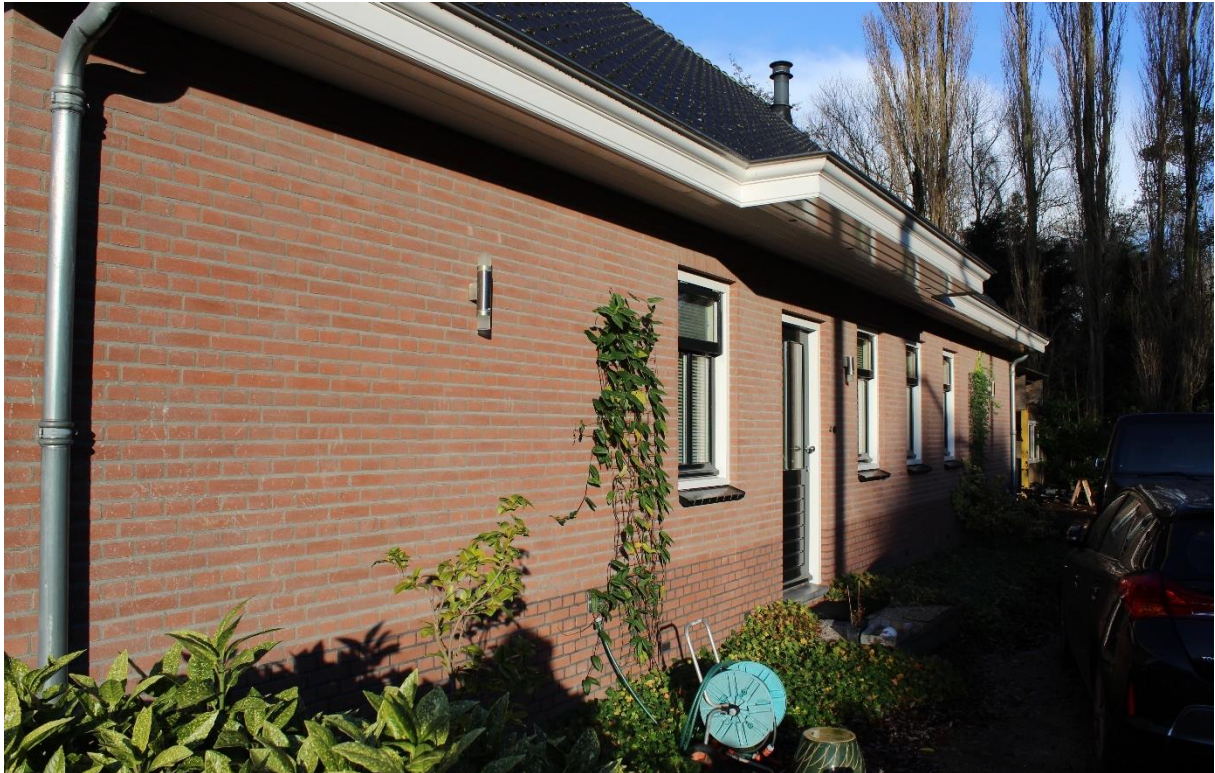
*Figuur 10: De rechterzijgevel met de hoofdentree.*

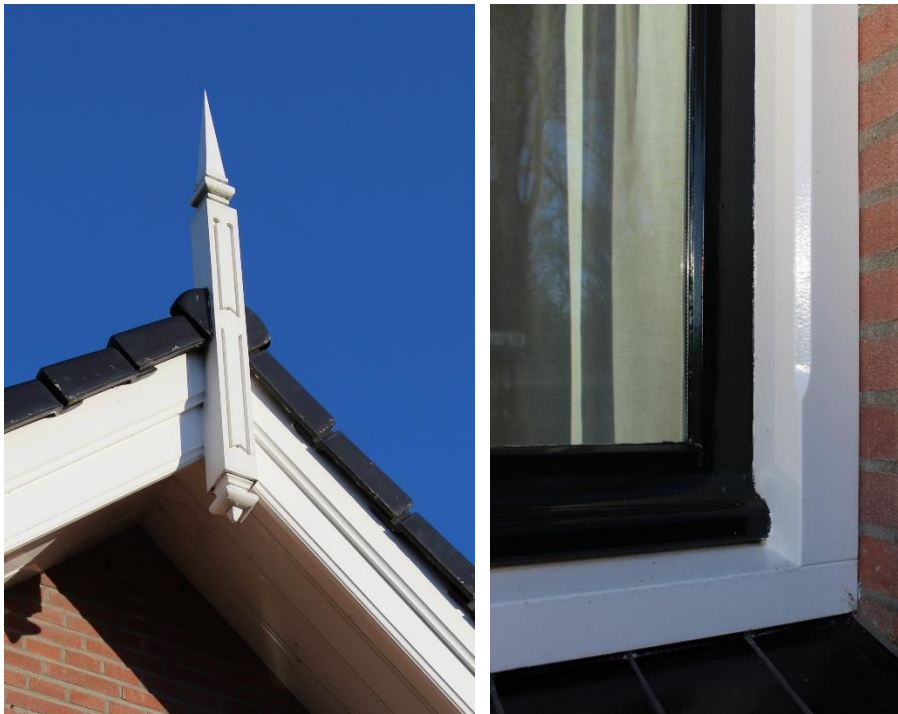
*Figuur 11: Eén van de makelaars en rechts de detaillering van het kozijnhout.*
