# ACTUALISEREND BODEMONDERZOEK

Molenlaan 9 te Bergambacht

**Documentnummer** : 20190645-D-AO-1.0

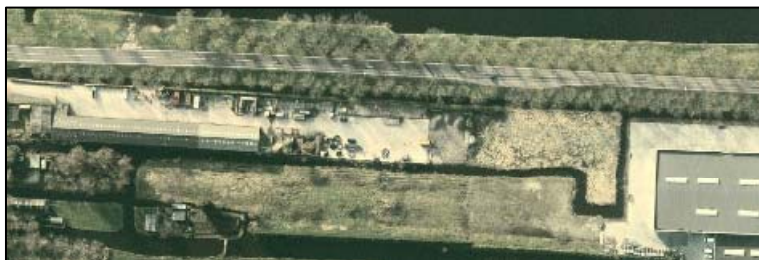
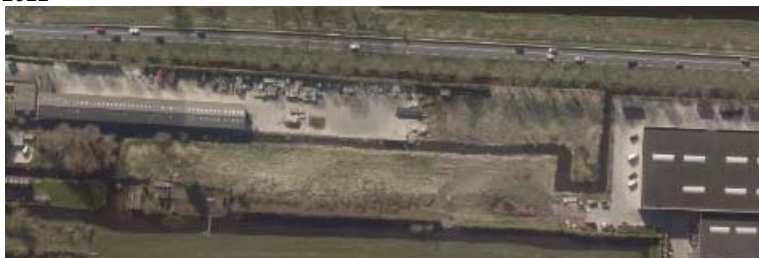
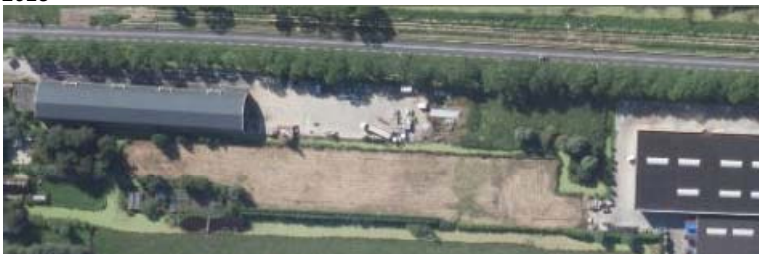
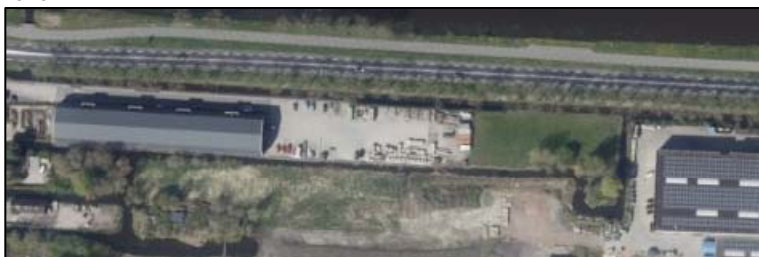
Afbeelding 2) Luchtfoto's gebruik onderzoekslocatie

Vanaf het uitgevoerde bodemonderzoek in 2011 (bijgevoegd als bijlage F) tot heden is de onderzoekslocatie in gebruik geweest als opslaglocatie en het achterste deel als grasland.

De aanwezige loods is in 2016 gesloopt en daarvoor is een nieuw groter bedrijfsverzamel pand voor ingebruik genomen.

Het met betonverharde deel is omstreeks 2017 uitgebreid met halfverharding bestaande uit menggranulaat over een lengte van ca. 20 meter.

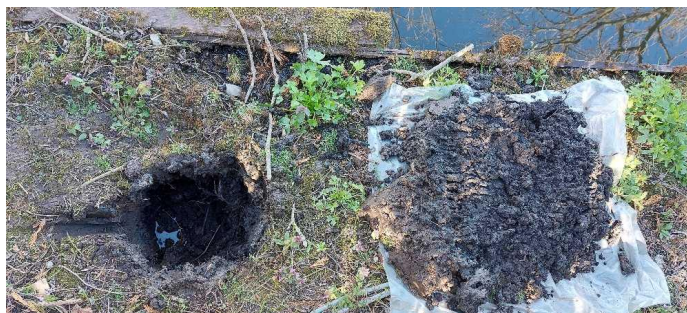
meetpunt A11, laag 0-50  
170435723

| gat | asbest op maaiveld | verdachte laag | | visueel asbest in grond | asbest gewicht totaal |
|---|---|---|---|---|---|
| A11, A11.2, A11.3 | geen | 0-50 | veen, sterk kleilig, bv: 58.0%, donkerbruin, grijs, zwak puin | geen | geen |

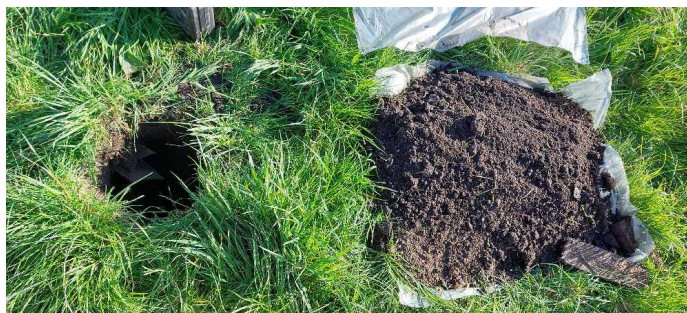
meetpunt A16, laag 0-50  
170435720

| gat | asbest op maaiveld | verdachte laag | | visueel asbest in grond | asbest gewicht totaal |
|---|---|---|---|---|---|
| A16, A16.2, A16.3 | geen | 0-50<br>0-50<br>0-40 | veen, zwak zandig, zwak grindig, bv:32.5%, donker bruin, zwak baksteen | geen | geen |
