# CULTUURHISTORISCHE QUICKSCAN

STEINSEDIJK 33 TE HAASTRECHT

## Bouwhistorische quickscan

### *‘Oudervrucht’*, Steinsedijk 33 te Haastrecht

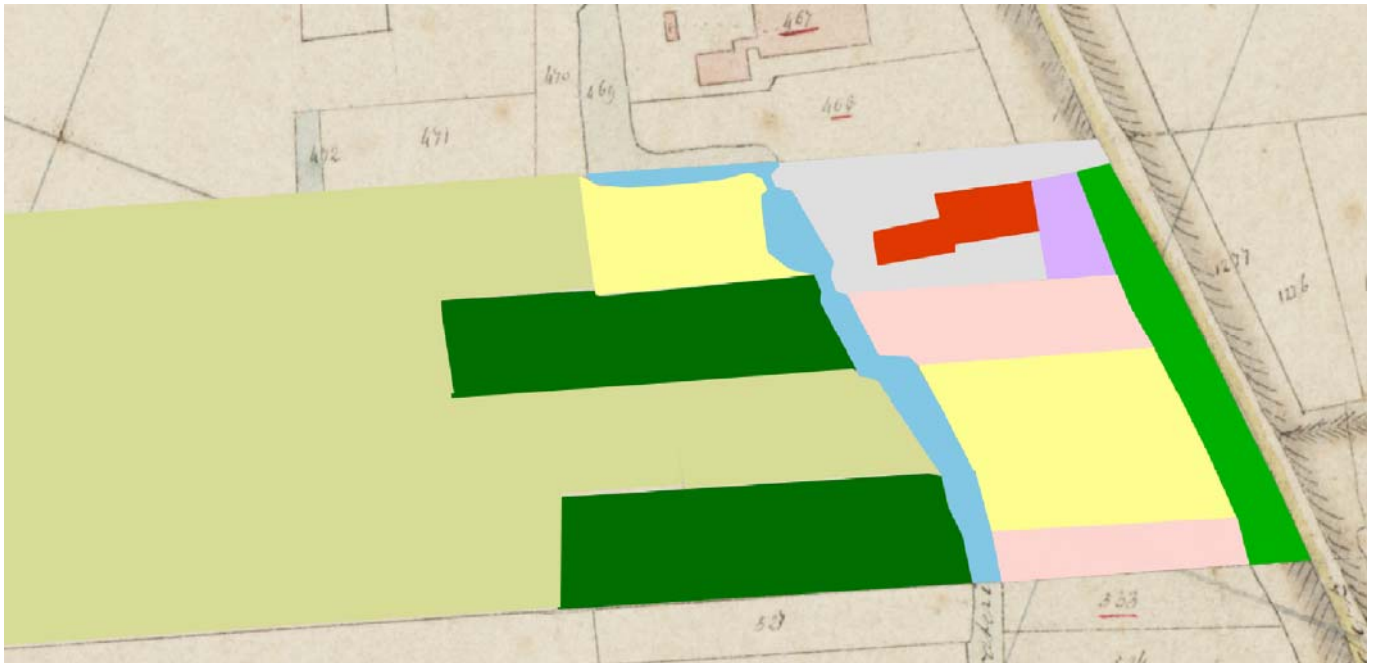
Oudervrucht en de bijbehorende landbouwgronden op de kadastrale minuut van 1832. De boerderij was destijds in eigendom van Maria van der Storm uit Haastrecht, de weduwe van Egbert van de Zijde.

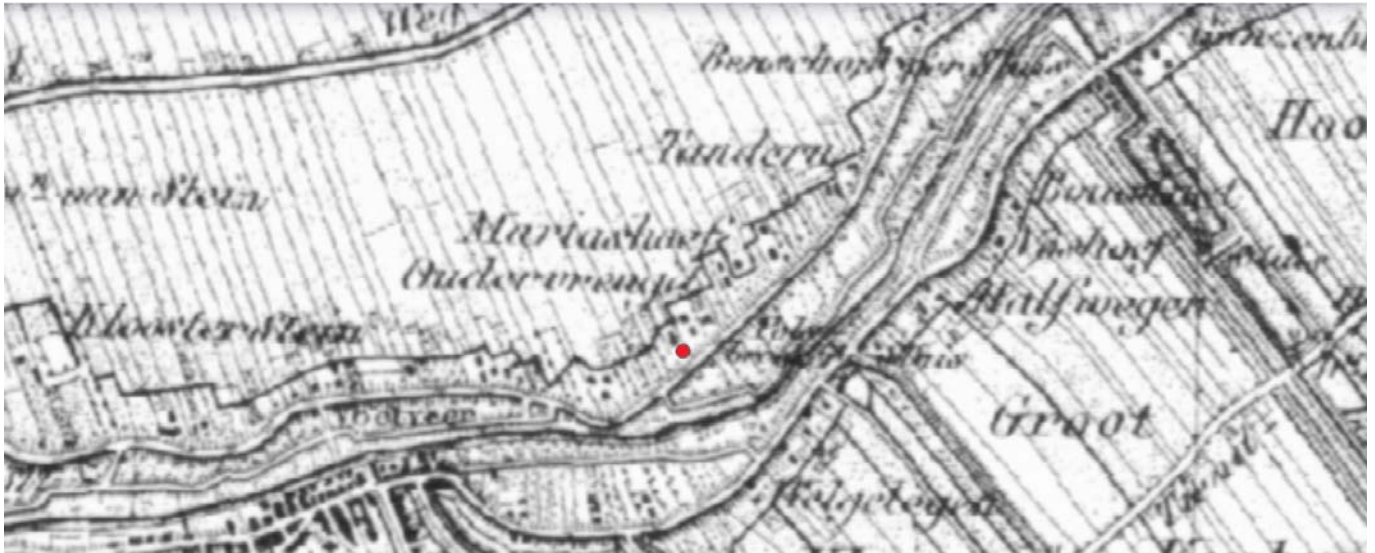
De boerderij op de Topografisch-Militaire Kaart uit 1850. De boerderij is op de kaart weergegeven. Destijds heette de boerderij 'Oudervreugd'. De grootste verandering in het landschap is de groei van de stad Haastrecht.

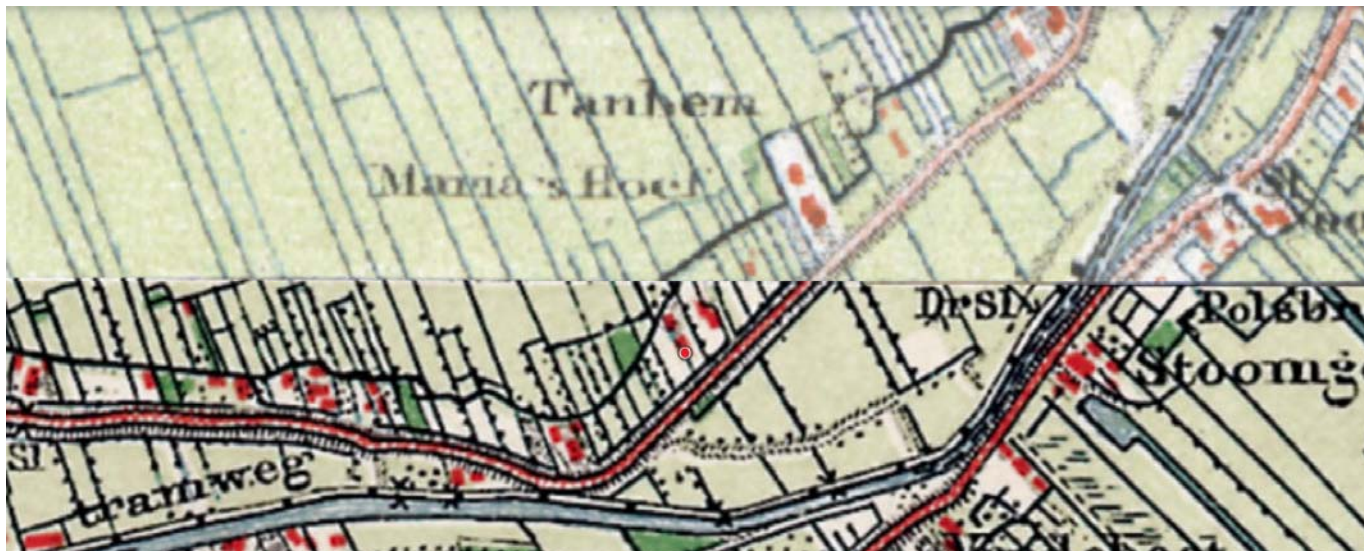
*De boerderij in 1898. Eén van de bijgebouwen ten noorden van de boerderij is hier verdwenen. Het overgebleven bijgebouw was waarschijnlijk een hooiberg.*

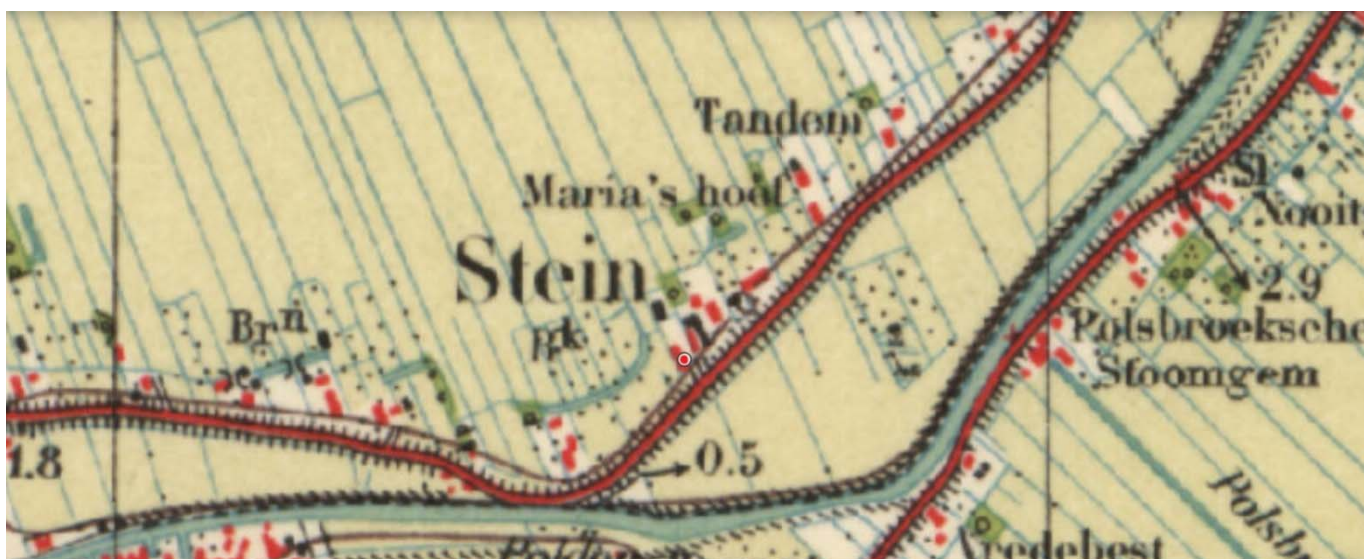
*De boerderij in 1936. Oostelijk van de boerderij is een dubbel bijgebouw gebouwd. Vermoedelijk was de meest westelijke een paardenstal en de oostelijke een varkensstal. Ten noorden van de boerderij staat nog een bijgebouw. Dit was vermoedelijk een koeienstal.*

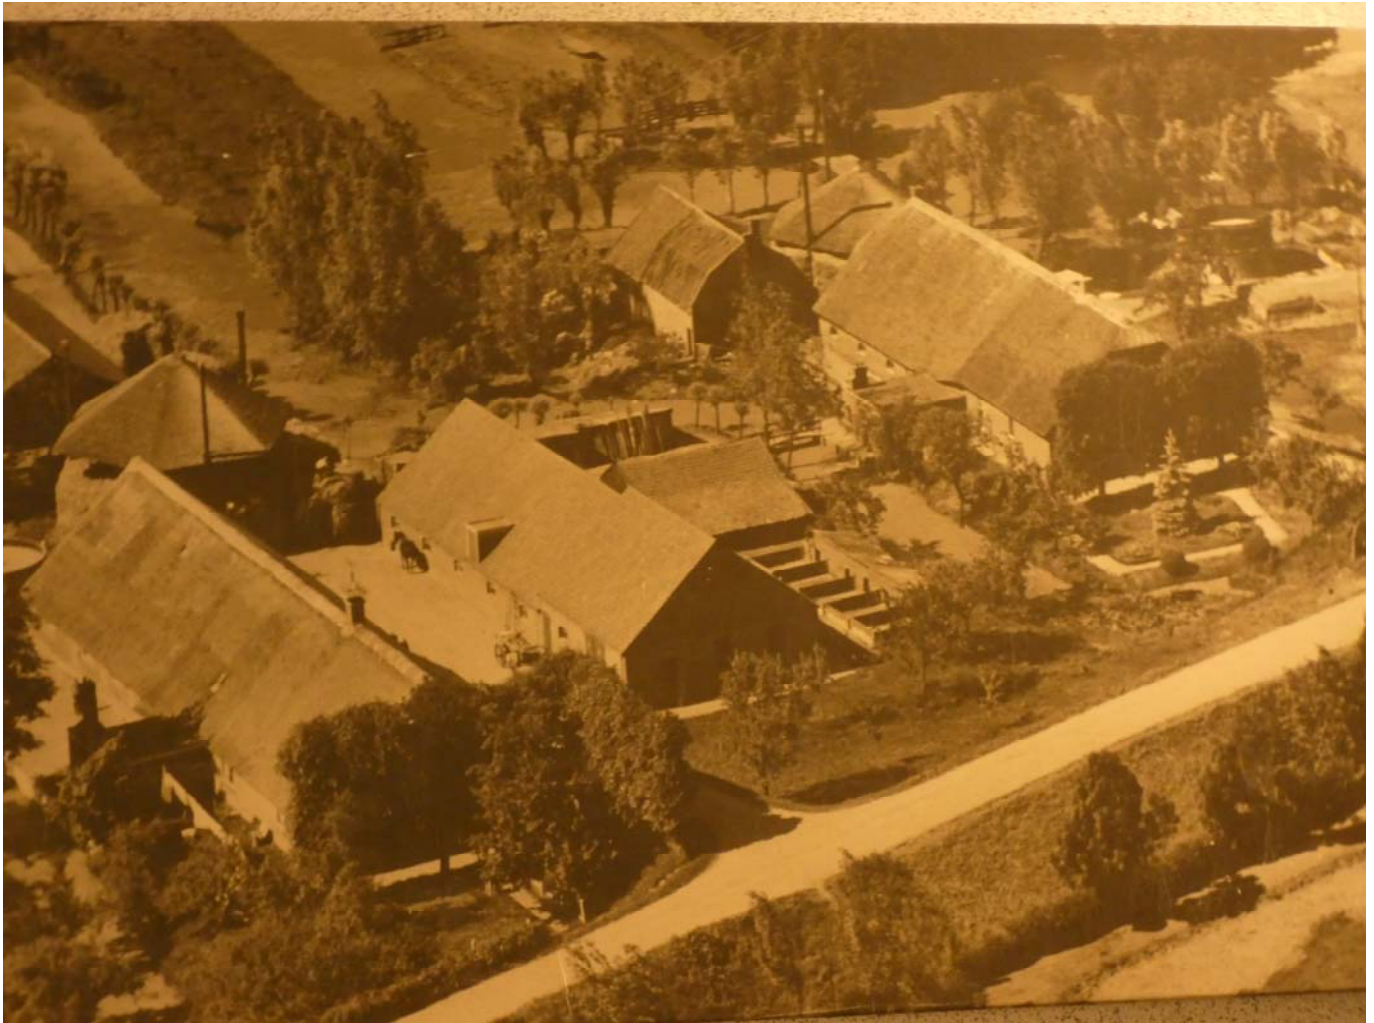
*Luchtfoto. Jaartal onbekend. Links Steinsedijk 33, rechts Steinsedijk 35. Te zien zijn de boerderij, daar achter een hooiberg en een koeienstal. Rechts van de boerderij is een paardenstal met daarachter een varkensstal met buitenbokken. Het lijkt er op dat tegen de linkerzijgevel een aanbouw, mogelijk een boenstoep, is geplaatst waar de waslijn aan hangt.*

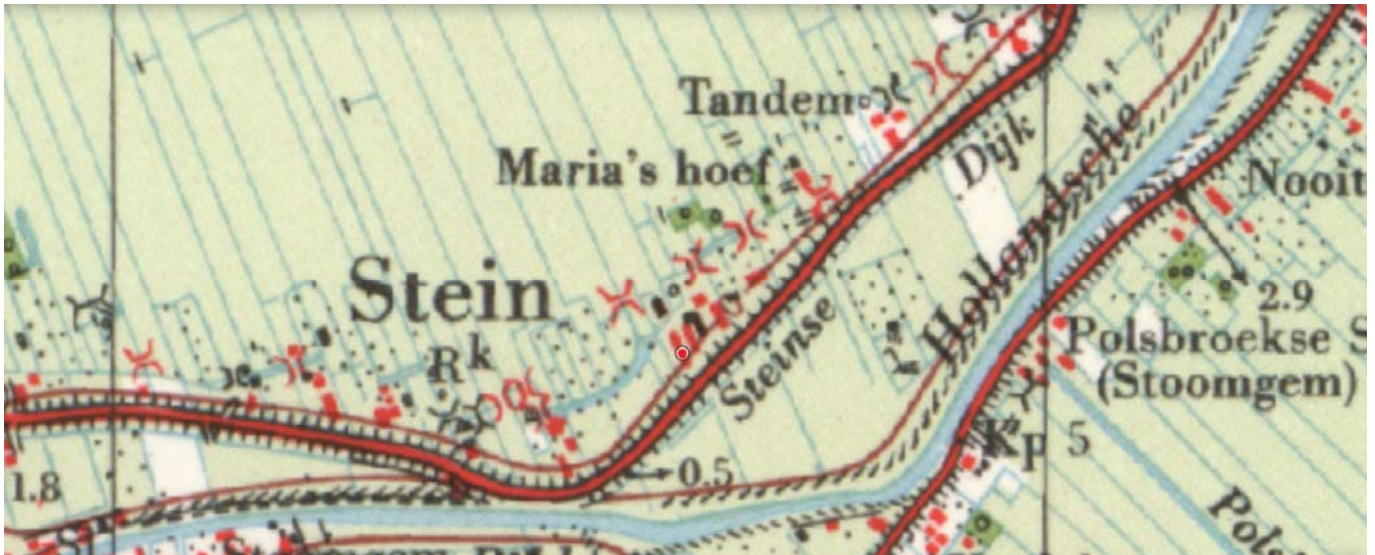
*De boerderij in 1959. Deze situatie is niet structureel anders ten opzichte van die in 1936.*

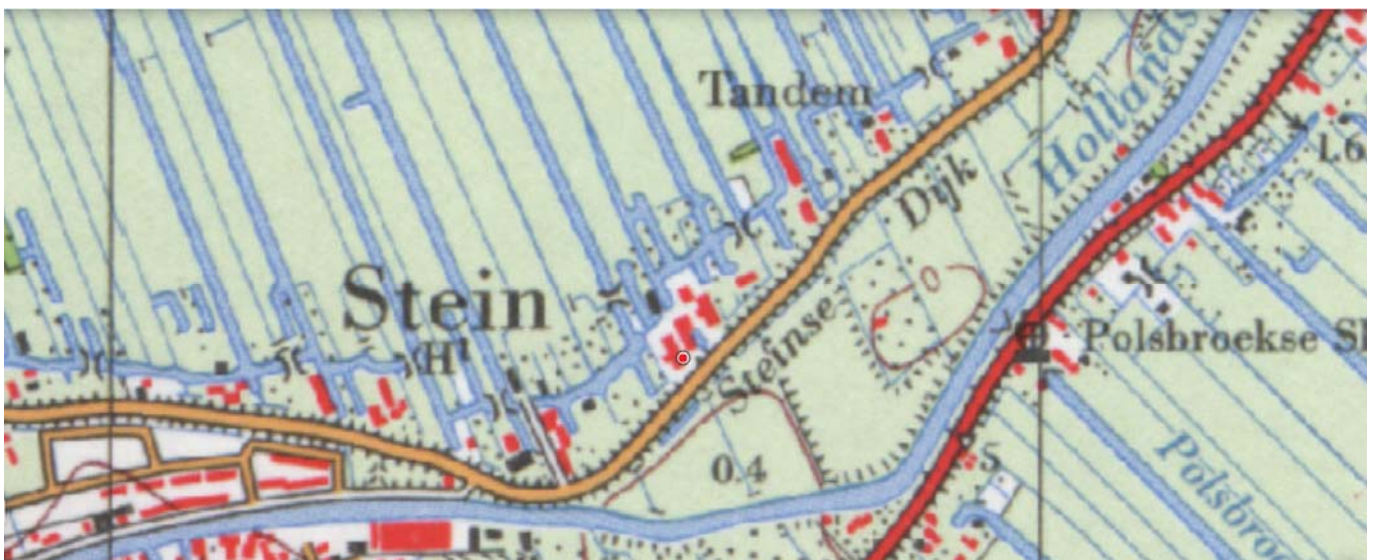
*De boerderij in 1969. De aanbouw aan de linkerzijgevel is op de kaart weergegeven, de hooiberg niet. De paarden- en de varkensstal zijn als één bouwmassa weergegeven.*

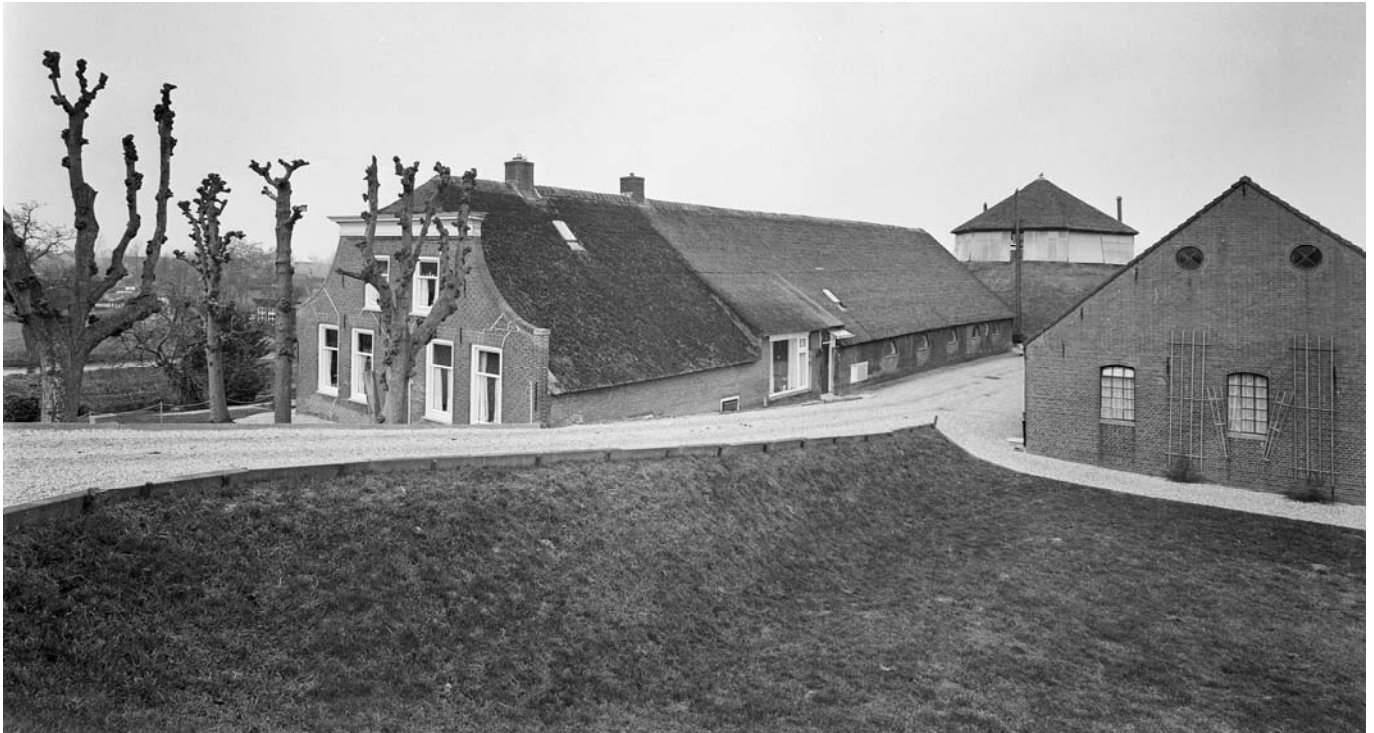
Oudervrucht in 1976. Achter de boerderij is een hooiberg, rechts van de boerderij een paardenstal. Te zien is dat de boerderij hier nog de keldervensters heeft op de oorspronkelijke plaats. Op het dak staan nog twee schoorstenen. Alleen de voorste schoorsteen is nu nog aanwezig.

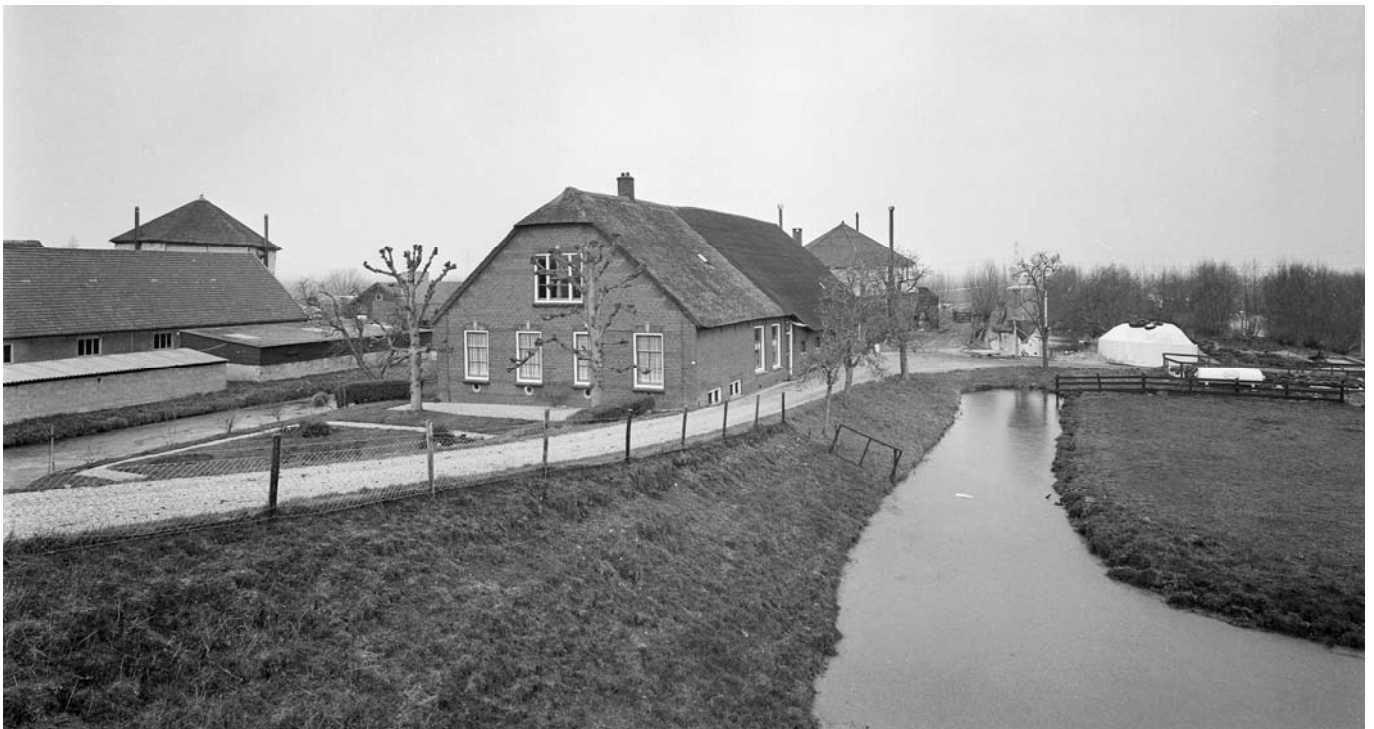
Catharina's Hoeve (Steinsedijk 35) in 1976. Links op de afbeelding zijn de varkensstallen en verderop de koeienstal te zien van Oudervrucht. De gedeeltelijk openlucht varkensstallen uit de jaren '30 zijn vervangen door dichte varkensstallen.

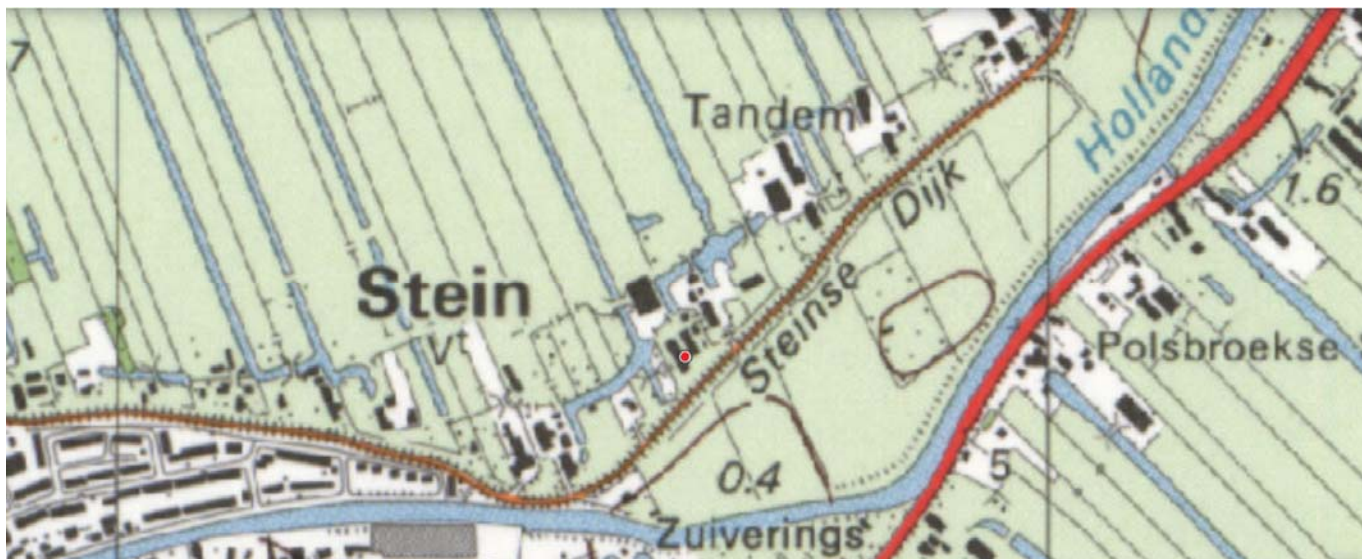
Oudervrucht in 1989. Hier is het voorste gedeelte van de varkensstal uit de jaren '60 gesloopt. Hiervoor in de plaats zijn weer openlucht varkensstallen gebouwd. Achter het restant van de stal is een wagenschuur gebouwd. De koeienstal uit de jaren '30 is vervangen door een groter exemplaar. De aanbouw aan de linkerzijgevel lijkt weer gesloopt te zijn.

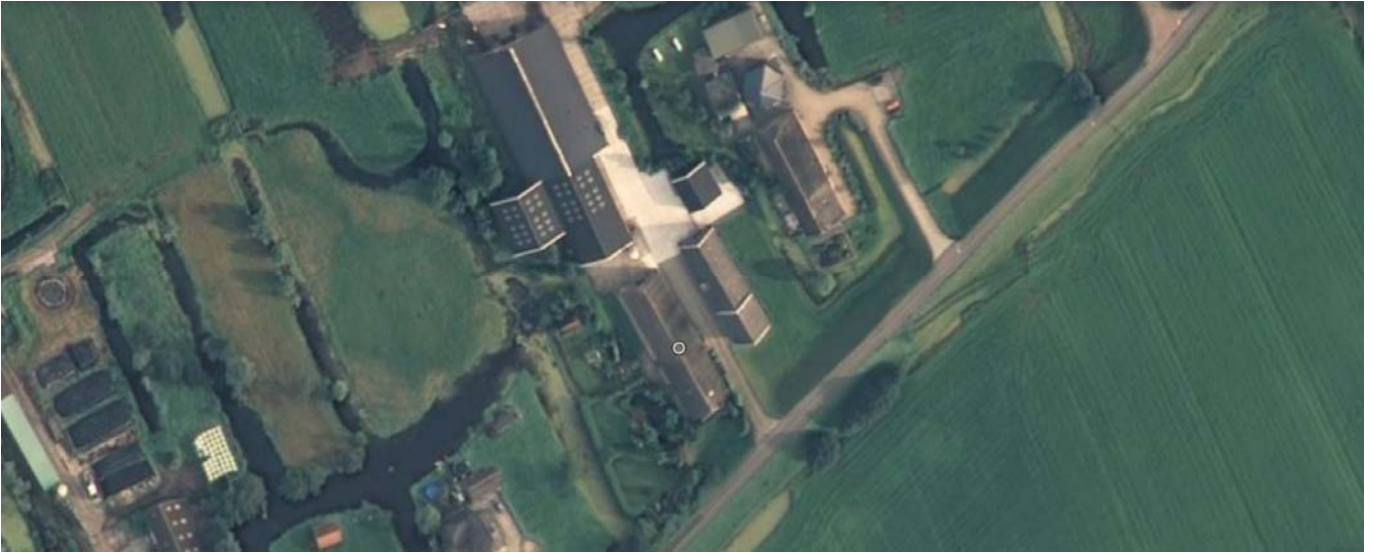
*De boerderij in 2008. De varkensstallen rechts van de paardenstal zijn gesaneerd.  
Bron: topotijdreis.nl*

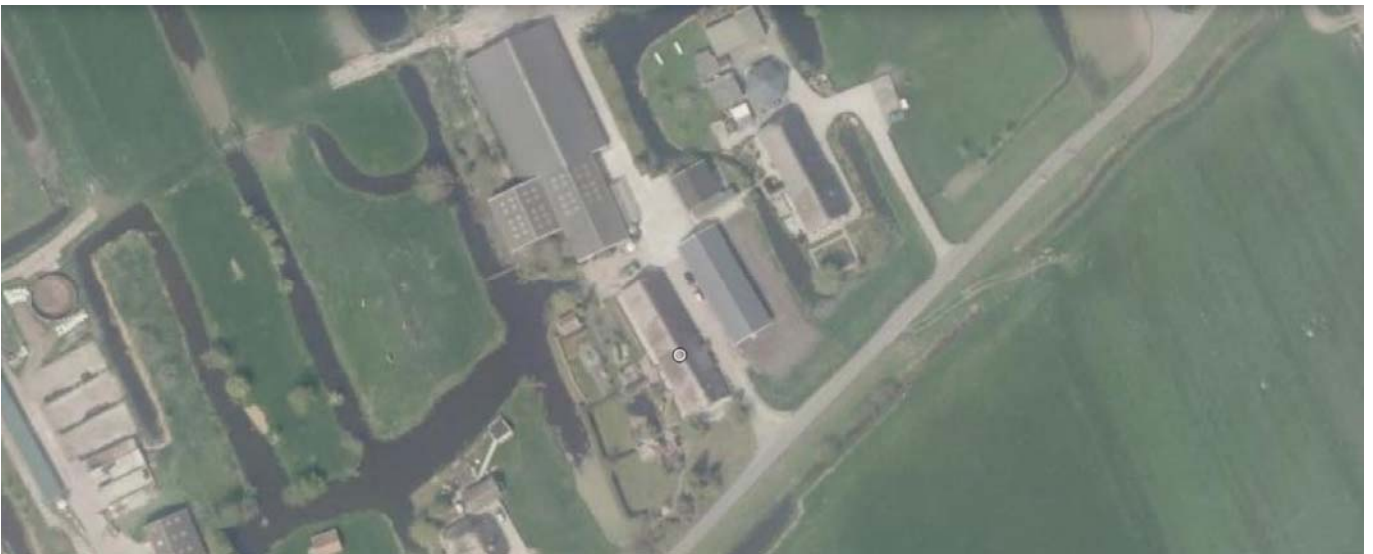
*De boerderij in 2013. De oude paardenstal is hier vervangen door een eigentijds exemplaar.  
Bron: topotijdreis.nl*

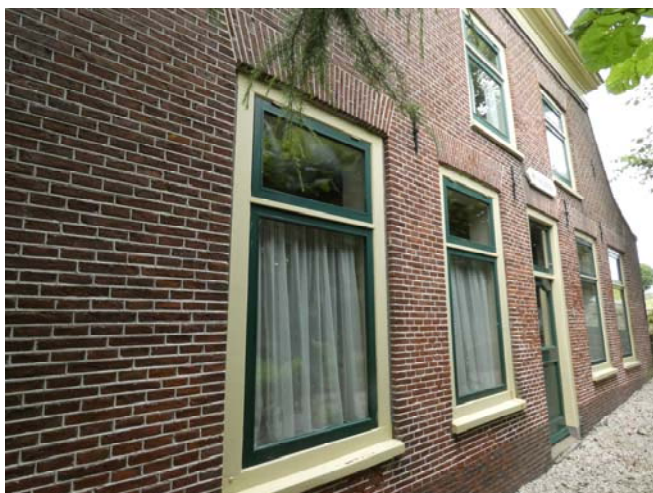
*De voorgevel is symmetrisch van opzet en bestaat uit een classicistische lijstgevel met inzwenkende zijkanten. De voorgevel is gemetseld met handvorm Vechtformaat stenen in kruisverband. Het metselwerk is afgewerkt met een recentelijk aangebrachte geknipte voeg. Het metselwerk van de voorgevel is verder voorzien van een donker gekleurde plint (trasraam).*

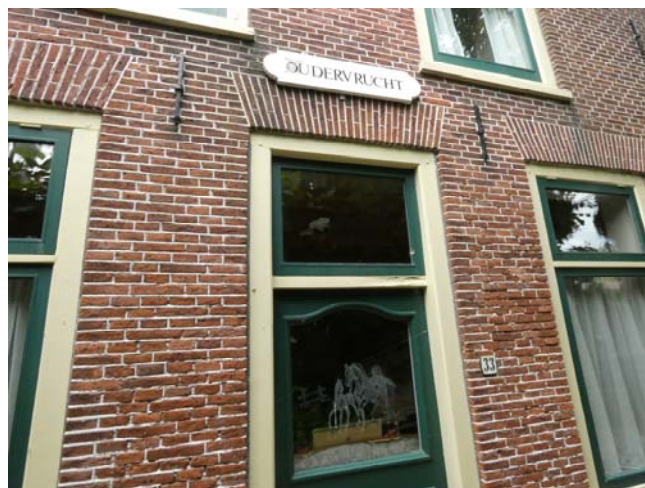
*In het midden van de voorgevel bevindt zich een voordeur met bovenlicht. Zowel de voordeur als het bovenlicht zijn vervangen en niet meer authentiek. Alleen het kozijn is nog origineel en is voorzien van toognagels. De schuifvensters zijn vervangen door vaste ramen onder met een klepraampje als bovenlicht. De kozijnen zijn verder voorzien van houten lek-dorpels.*

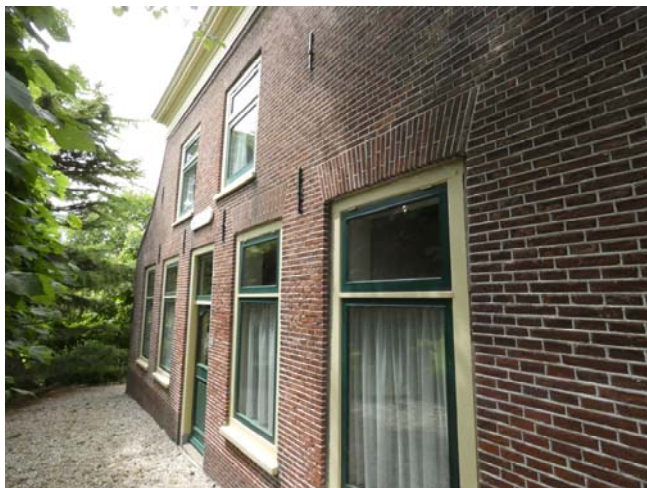
*Boven de kozijnen in de voorgevel bevinden zich anderhalf steens hoge strekken van geslepen metselwerk. De voorgevel is verder voorzien van eenvoudige muurankers.*

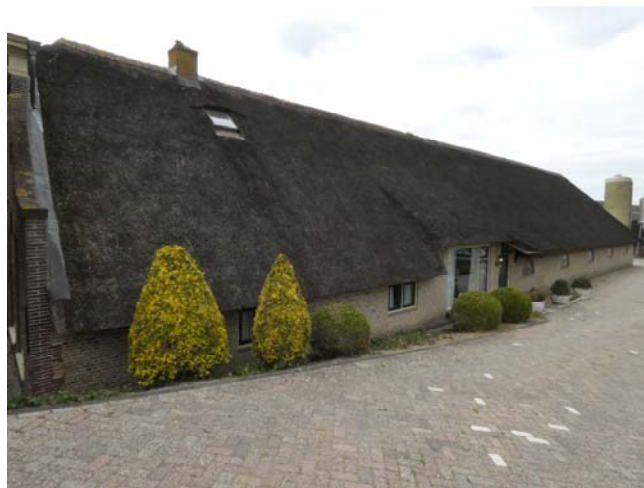
*De rechter zijgevel is gemetseld met gele IJsselstenen. De nieuwere voorgevel van rode Vechtstenen zit met een blokvertanding in de zijgevel verankerd. De zijgevel is vrij laag. Ter plaatse van de voormalige keukentravee bevindt zich een dakopwelling. Onder deze opwelling is een nieuw breed venster en een nieuwe voordeur.*

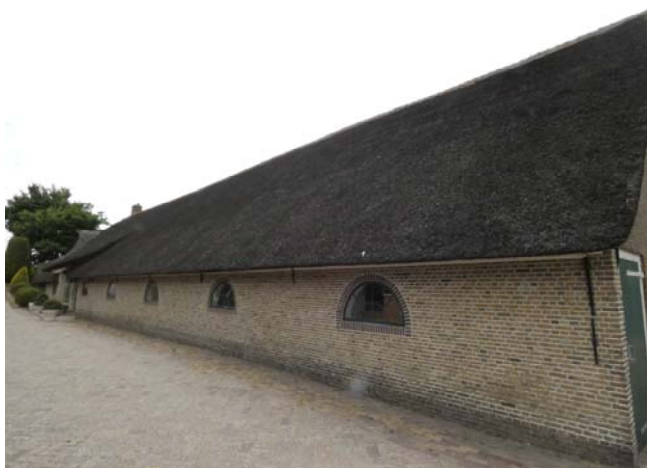
*Ter hoogte van het stalgedeelte zijn in de rechter zijgevel een vijftal grote halfronde stalvensters van gietijzer. De stalvensters worden omlijst door een rollaag van rode bakstenen om de vensters extra te accentueren. De rechter zijgevel is net als de voorgevel recentelijk een keer opnieuw gevoegd met een geknipte voeg.*

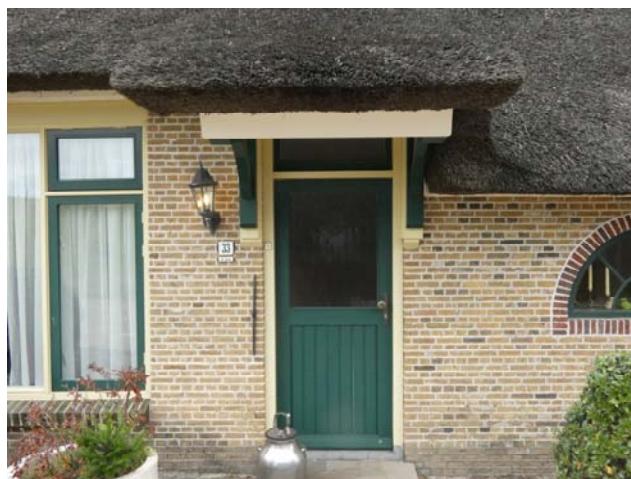
*Het nieuwe, brede venster en de nieuwe voordeur uit de jaren '70 of '80 van de vorige eeuw onder de dakopwelling van de voormalige keukentravee. Links ten opzichte van de voordeur bevindt zich een oud muuranker van de oorspronkelijke wand tussen de keukentravee en het stalgedeelte.*

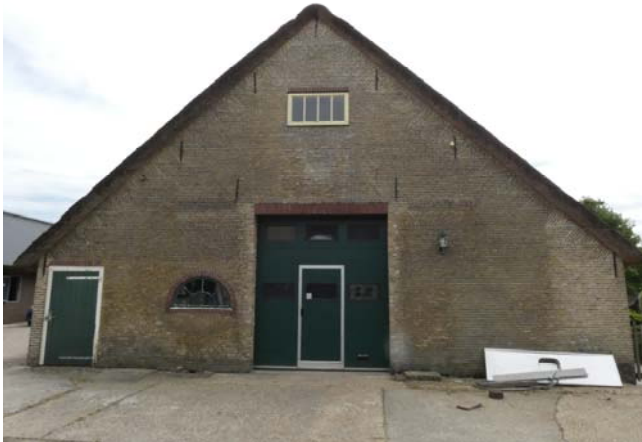
*De achtergevel is asymmetrisch maar is dat niet van opzet. Aan de linkerzijde bevindt zich een groepdeur, aan de rechterzijde niet meer. Deze is er oorspronkelijk wel geweest maar is dichtgemetseld toen de functie verviel. In het midden bevindt zich de opening waar oorspronkelijk de dubbele deuren zich bevonden. Deze deeldeuren zijn vervangen door een industriële roldeur. Boven de deeldeuropening is een venster dat oorspronkelijk een booiluk is geweest. Links t.o.v. de voormalige deeldeur is een stalvenster overeenkomstig met de stalvensters in de rechter zijgevel.*

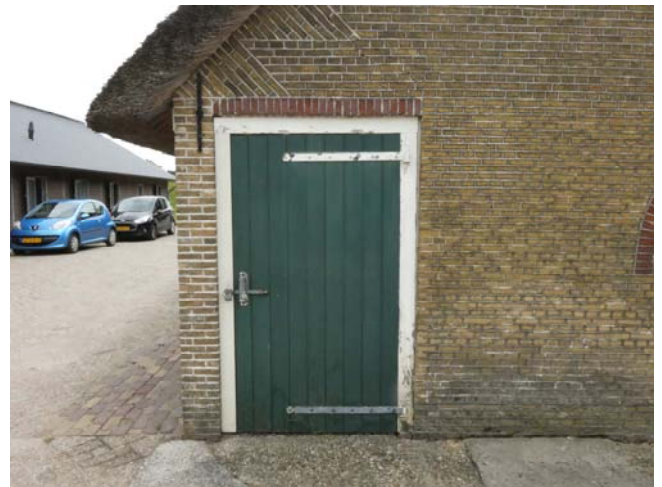
*De linker groepdeur in de achtergevel met aan de bovenzijde een eenvoudige rollaag van rode stenen om de bovendorpel te benadrukken.*

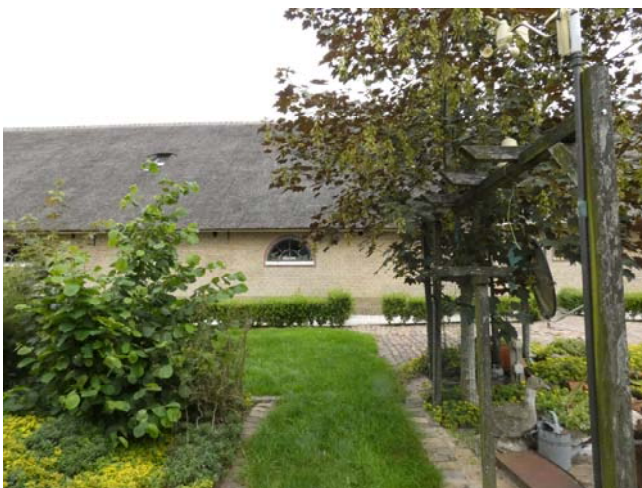
*De linker zijgevel is net als de rechter zijgevel gemetseld met gele IJsselsteentjes. De linker zijgevel is net zoals de voorgevel recent een keer opnieuw gevoegd met een geknipte voeg.*

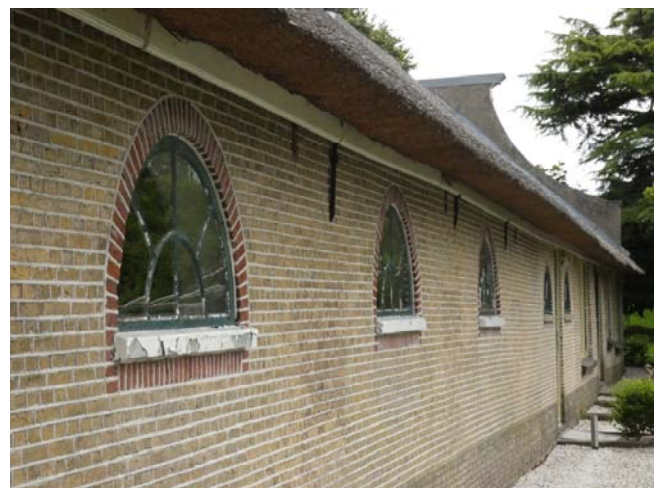
*In de linker zijgevel bevinden zich dezelfde halfronde stalvensters van gietijzer als in de rechter zijgevel. De stalvensters zijn hier echter voorzien van een extra lekdorpel. Deze bevinden zich tussen de gietijzeren stalramen en de rollagen.*

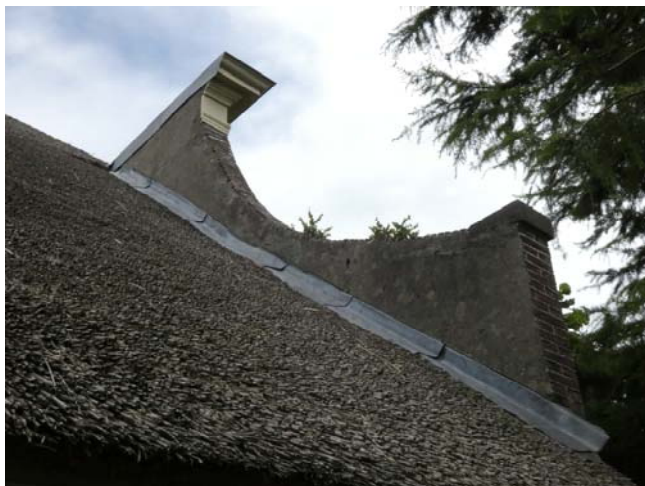
*Het dak bestaat uit een rieten dak met aan de voorzijde een wolfseind. Rond 1850 is de voorgevel vernieuwd door een classicistische lijstgevel met inzwenkende zijkanen. Aan de achterzijde bevindt zich een dakaansluiting van lood met deze nieuwe voorgevel.*

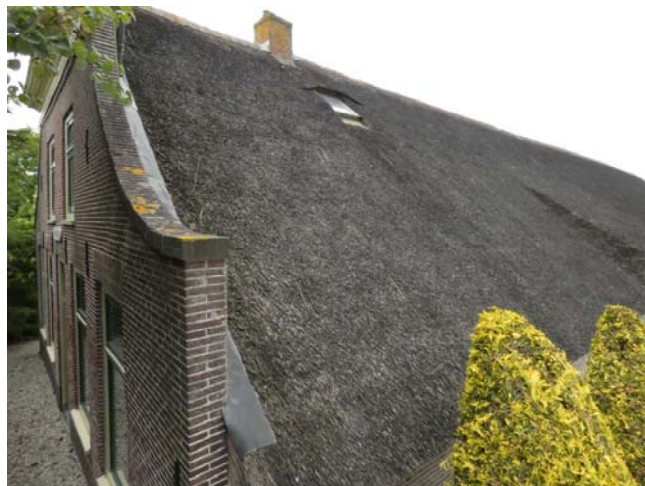
*Ter plaatse van de brandmuur bevindt zich boven op de nok een gemetselde schoorsteen. In het rechter dakvlak een dakopwelling van de voormalige keukentravee en vlakbij de schoorsteen een klein Velux dakvenster.*

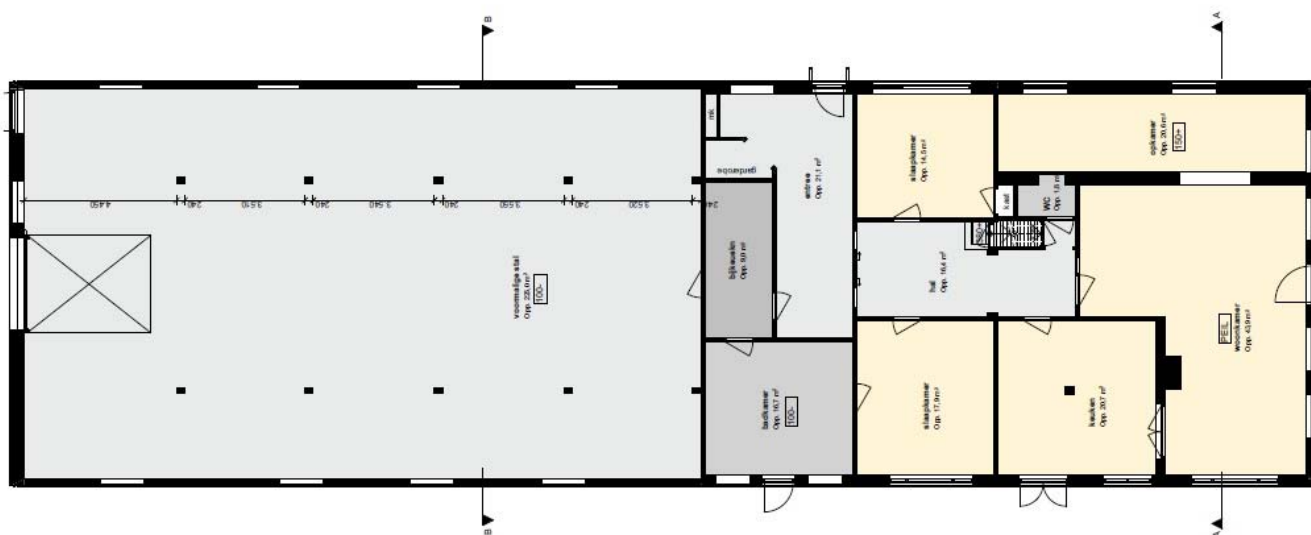
Plattegrond van de boerderij (begane grond).  
Tekening: Verstoep.

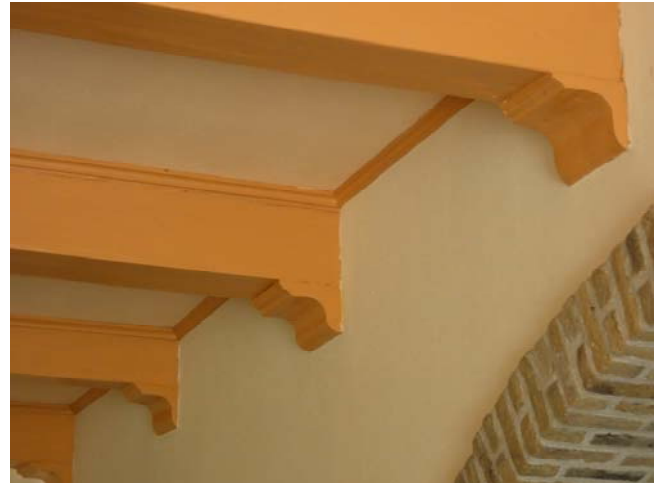
*In de middenkamer bevindt zich een zolderbalklaag met sleutelstukken die uit de 17<sup>de</sup> eeuw dateren. Deze oude balken markeren de breedte van de oorspronkelijke middenkamer.*

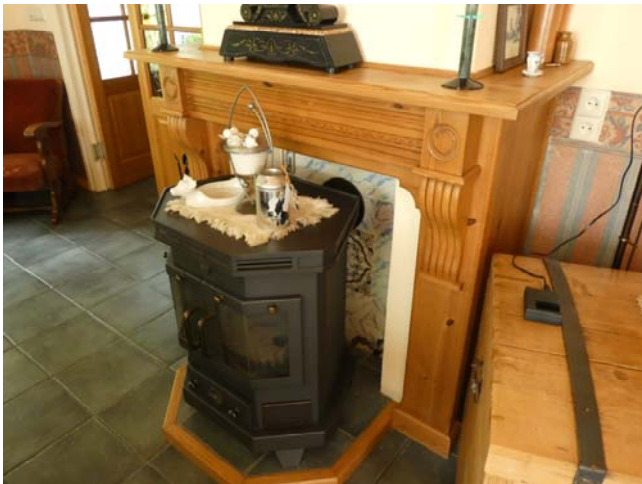
*De huidige schouw met schoorsteenmantel en stooknis in het voorhuis. In de stooknis bevinden zich antieke tegels bestaande uit gemarmerde tegels, een vierpas en randtegels met de voorstelling 'behanglijst'. De schoorsteenmantel is recent (mogelijk omstreeks 1990) vernieuwd en bestaat uit blank gelakte grenenhouten delen.*

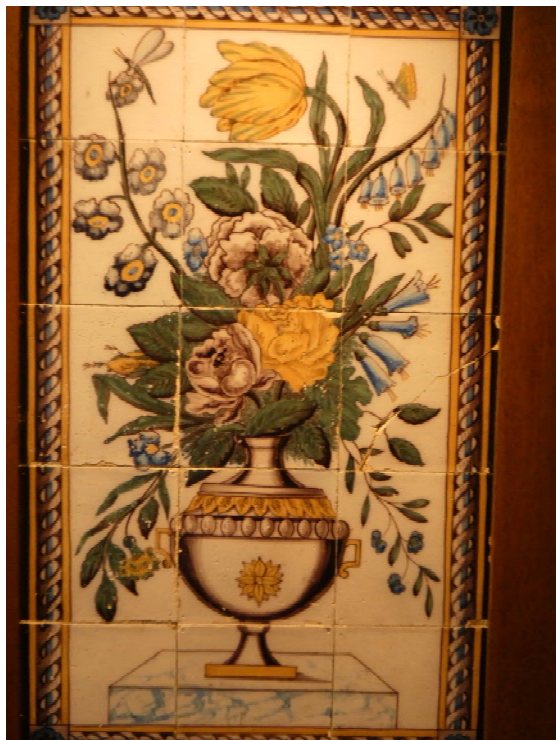
*Tegeltableau.**Tegeltableau bloemenvaas veelkleurig ca. 1870.*

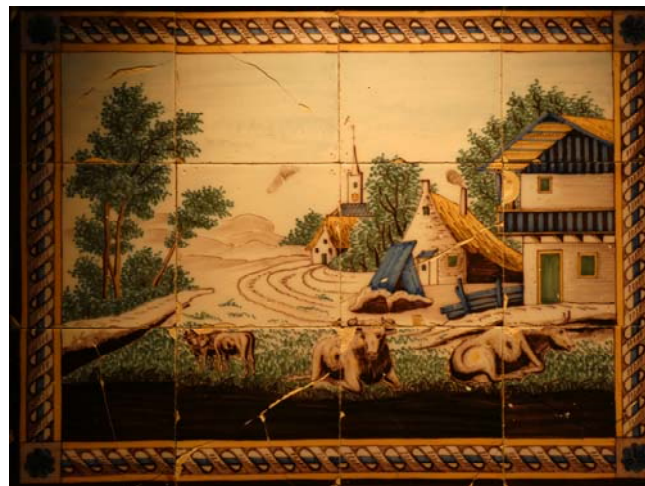
*Tegeltableau.**Tegeltableau landelijk decor veelkleurig ca. 1870.*

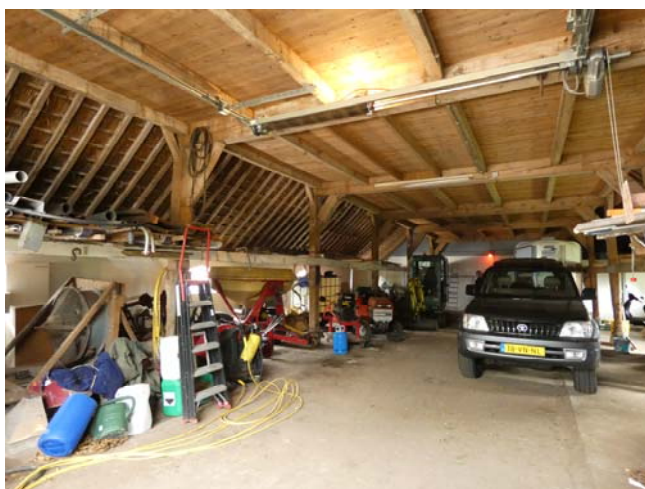
*Deel begane grond met het zicht op de brandmuur. De stalruimte is erg lang en heeft een vijftal ankerbalkgebinten.*

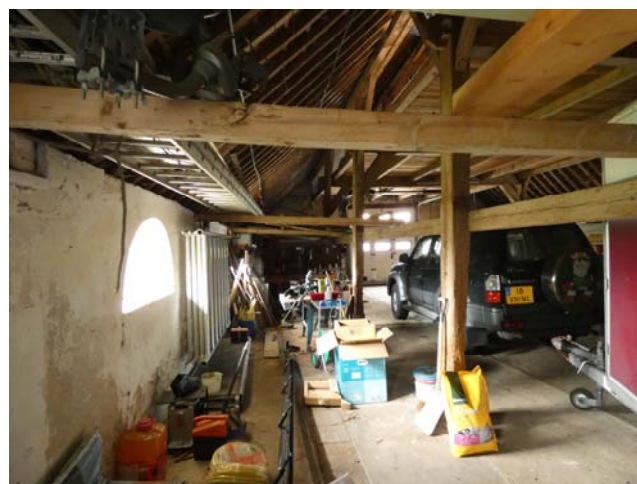
*Deel begane grond met het zicht op de achtergevel. De linker zijbeuk met de gedempte mestgoot. De schoftboom en de hoofdbalken van de voormalige tilzolder zijn nog wel aanwezig.*

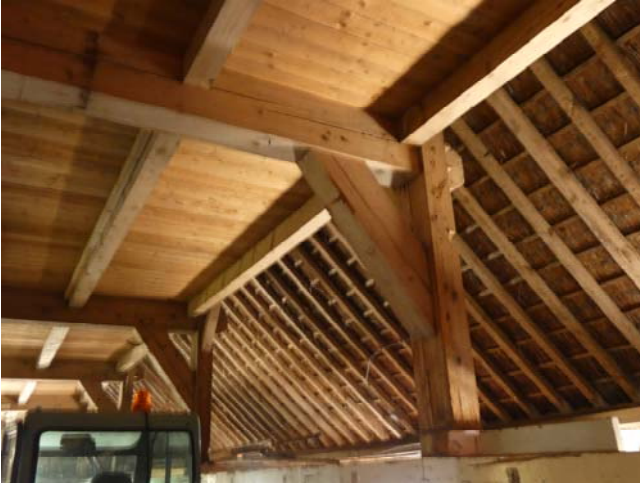
*De gebintstijlen op de deel zijn van grenenhout met ankerbalken en korbelen. De balken voor de hooizolder bevinden zich tussen de ankerbalkgebinten.*

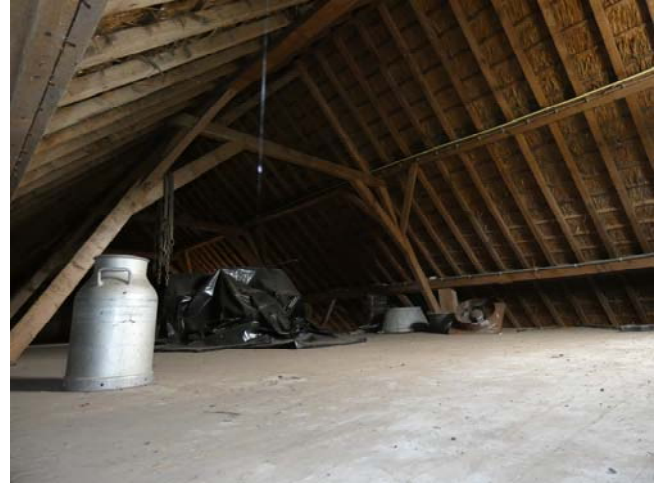
*De voormalige hooizolder boven de deel. De kapspanten bestaan uit een jukspant die de vlieringbalken dragen met daarbovenop een eenvoudig schaarspant die de nokgording draagt. Alle spanten zijn van grenenhout.*

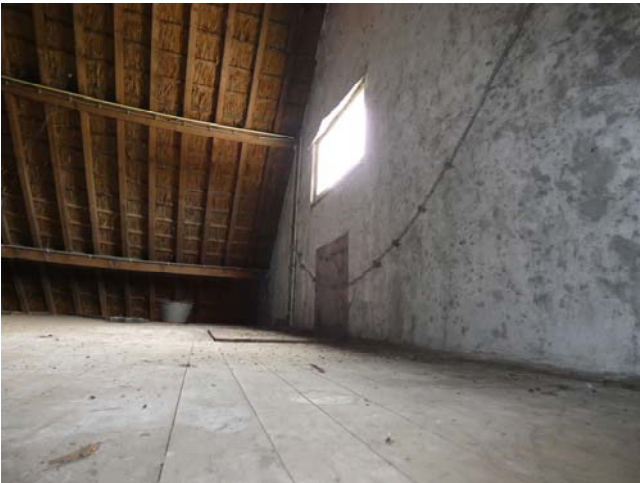
*Deel verdieping. De achtergevel met het raam dat oorspronkelijk een hooiluik is geweest.*

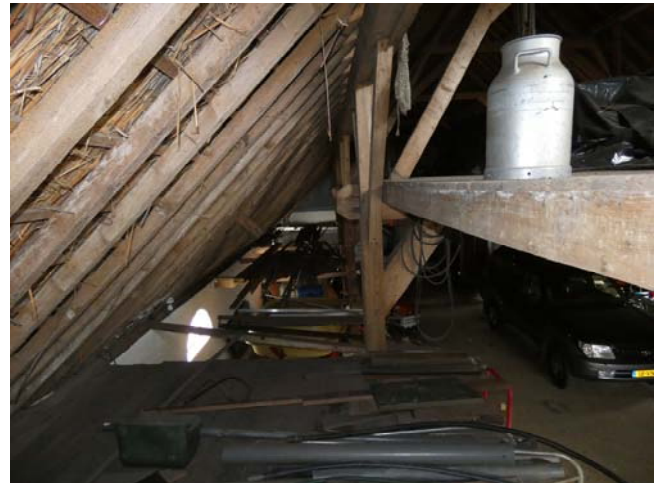
*De tilzolder (boven de rechter zijbeuk) van bovenaf gezien.*

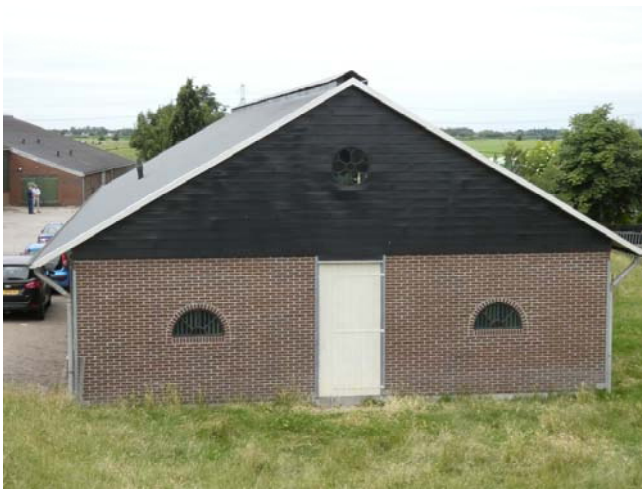
*Bijgebouw; paardenstal. Deze paardenstal dateert uit 2012 / 2013 en vervangt een ouder exemplaar op dezelfde locatie, tevens een paardenstal.*

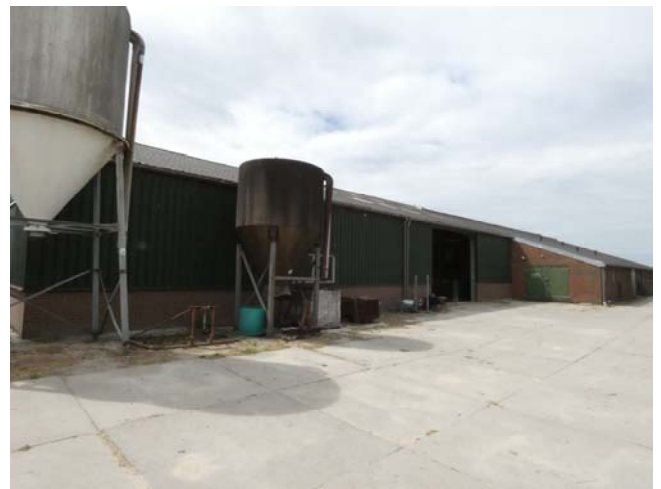
*Bijgebouw; koeienstal. De koeienstal wordt gevormd door drie aaneengeschakelde bouwmassa's. Het achterste gedeelte is ouder dan de voorste gedeelten. Het achterste gedeelte (op de foto vanaf de verbreding) stamt uit de jaren '80, de voorste gedeelten uit de jaren '90.*

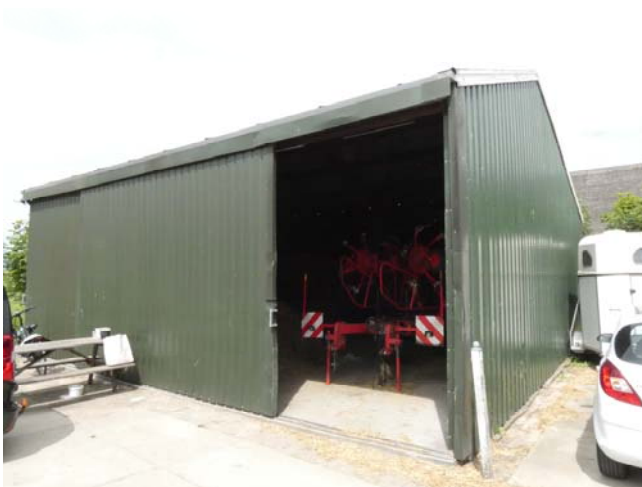
*Bijgebouw; wagenschuur. Deze wagenschuur stamt uit 2008 en heeft een ander bijgebouw vervangen dat op ongeveer deze locatie heeft gestaan. De verschijningsvorm van dit bijgebouw is onbekend maar aangezien er in het verleden geen andere wagenschuur elders op het terrein was, ligt het voor de hand dat hier een eerdere wagenschuur heeft gestaan.*

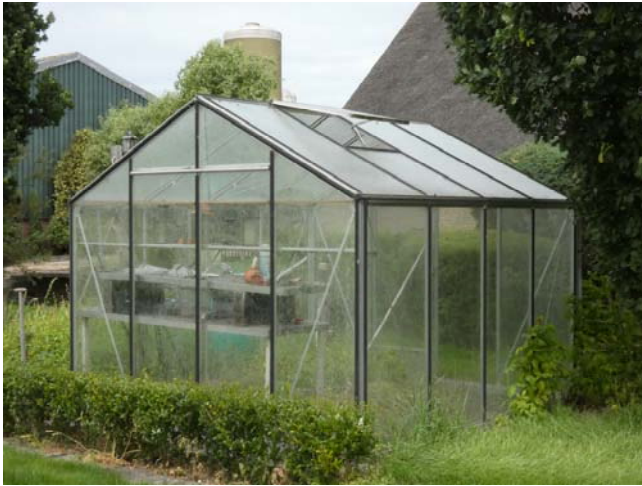
*Bouwwerk; kas. De ouderdom van deze kas valt niet te achterhalen maar op een luchtfoto uit 2006 lijkt deze kas waarmeembaar.*

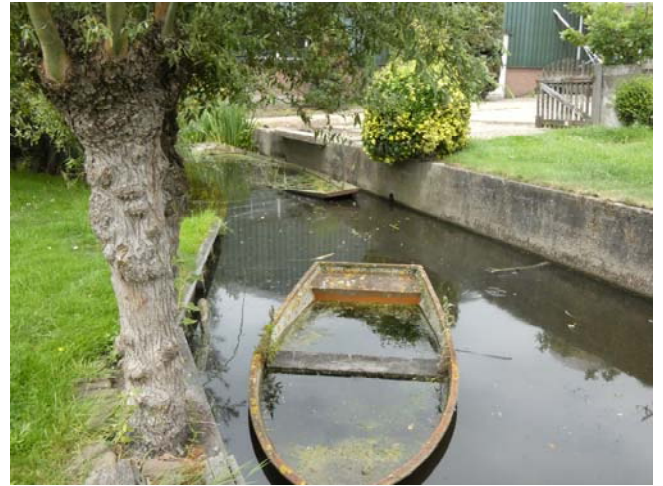
*Landschap; sloot. De sloot ten westen van de boerderij hoort bij het originele verkavelingspatroon. In de sloot liggen twee schouwen. Deze vaartuigen waren in het verleden in gebieden met veel water het primaire vervoersmiddel voor het transport van melk, vee en mest.*
