# CULTUURHISTORISCHE QUICKSCAN

STEINSEDIJK 33 TE HAASTRECHT

## Bouwhistorische quickscan

### *‘Oudervrucht’*, Steinsedijk 33 te Haastrecht

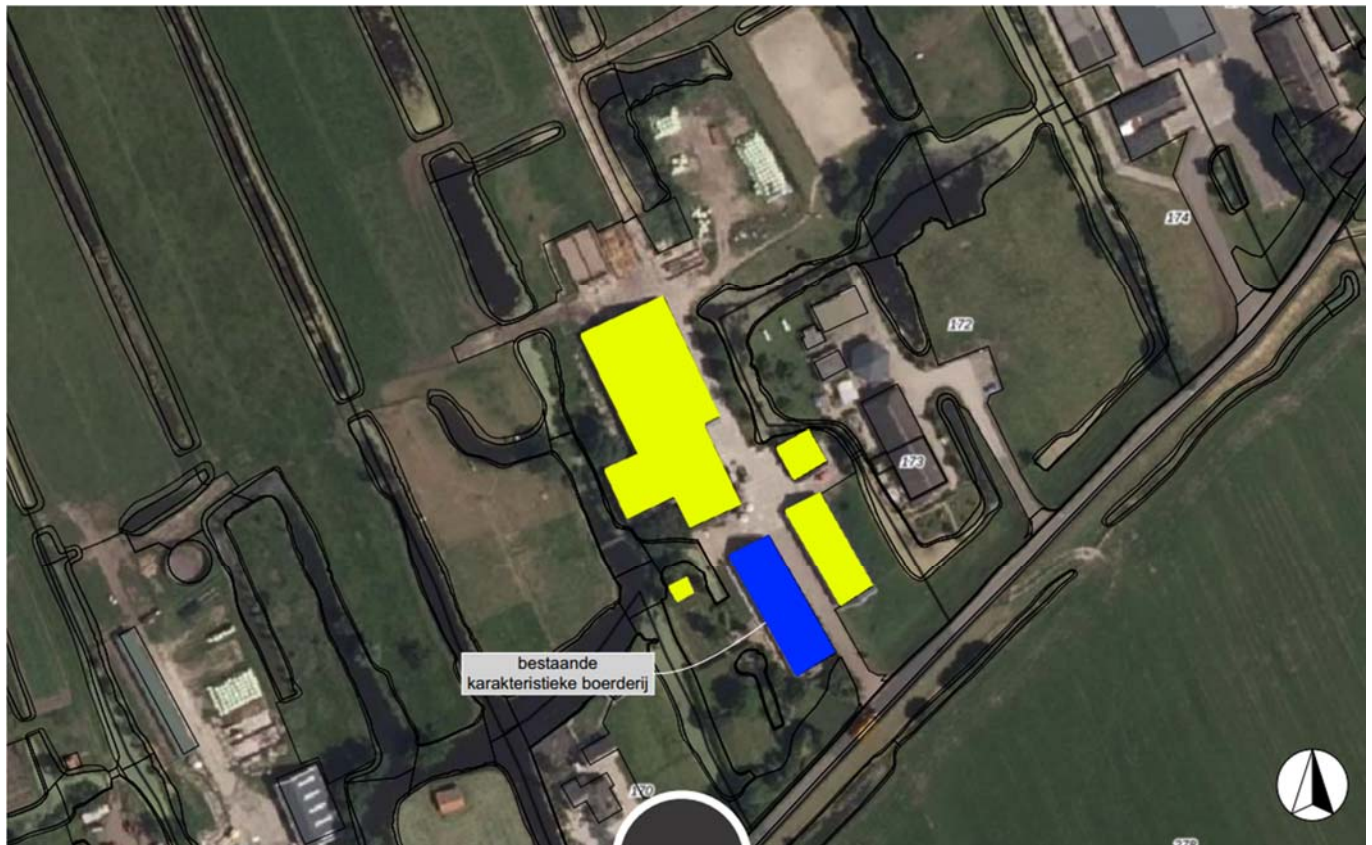
Waardestellingsplattegrond erf. De tekening kan niet los worden gezien van de tekst. Tekening: Bureau Helsdingen op onderlegger Verstoep.
