**VERKENNEND BODEMONDERZOEK  
STEINSEDIJK 15B  
TE HAASTRECHT**

**Rapport**

Kenmerk : 17.3373-A1  
Datum : 14 december 2017

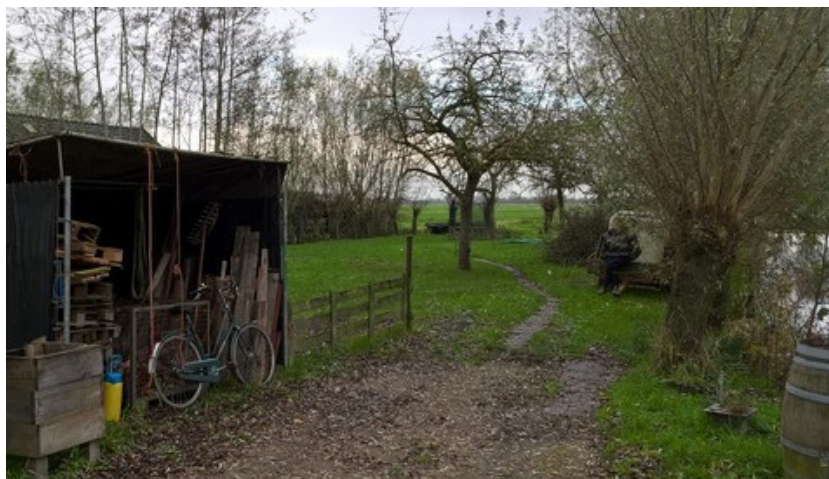
Tijdens de locatie-inspectie zijn op de locatie geen verdachte plekken in de vorm van verzakkingen, plaatselijke ophogingen of brandplaatsen waargenomen. In bijlage 8 zijn foto's van de onderzoekslocatie opgenomen.

Foto 1: zuidoostzijde locatie / oprit

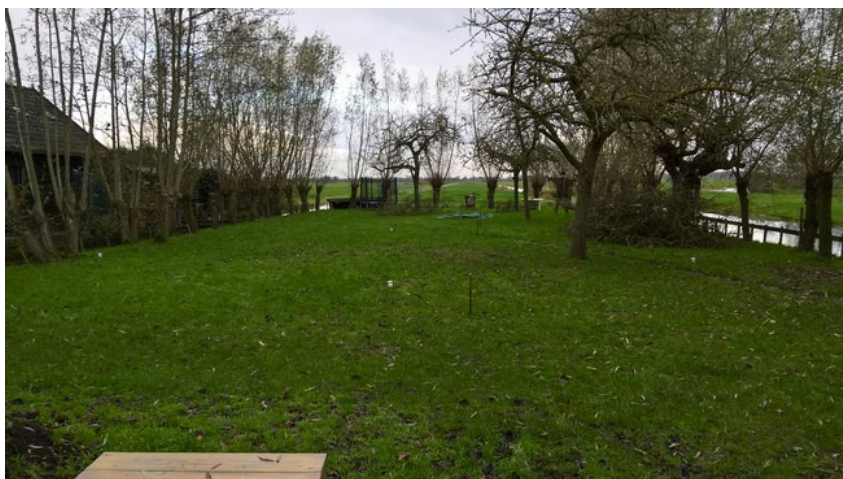
Foto 2: zuidzijde locatie

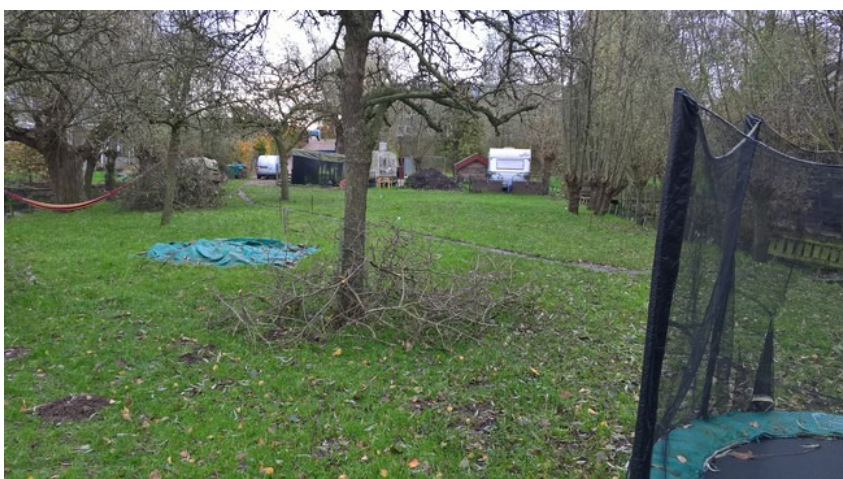
Foto 3: noordzijde locatie
