**ACTUALISATIE BODEMONDERZOEK  
STEINSEDIJK 15B  
TE HAASTRECHT**

Verstoep B.V.  
Opaalstraat 5  
2872 ZR Schoonhoven

LAWIJN Advies & Management  
Noordzijdseweg 127  
3415 RA Polsbroek

Kenmerk : 23.5071-A1  
Datum : 3 mei 2023

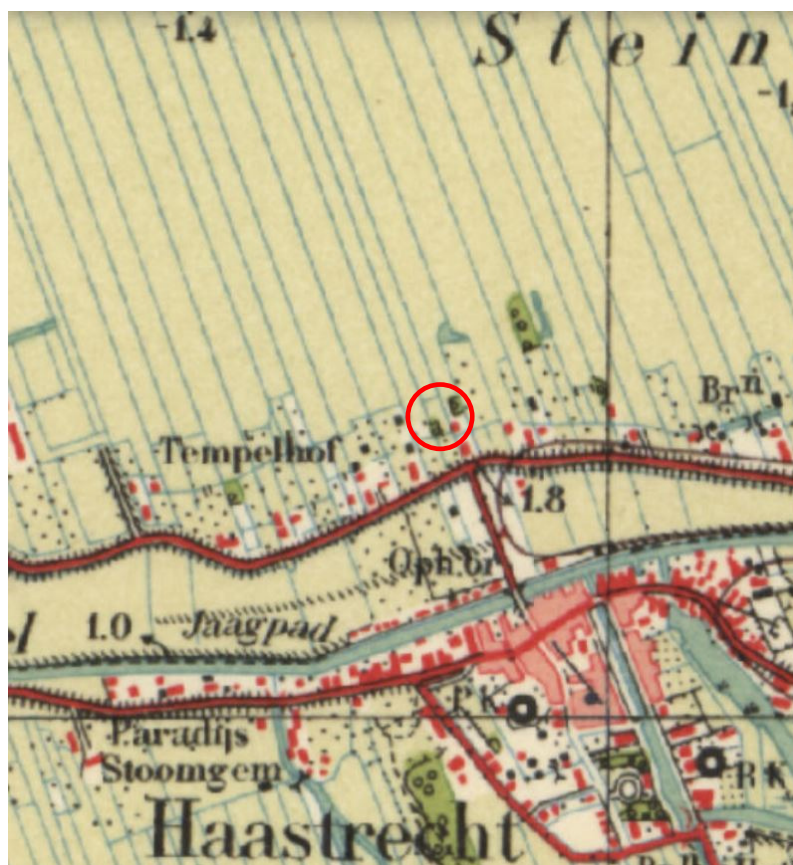
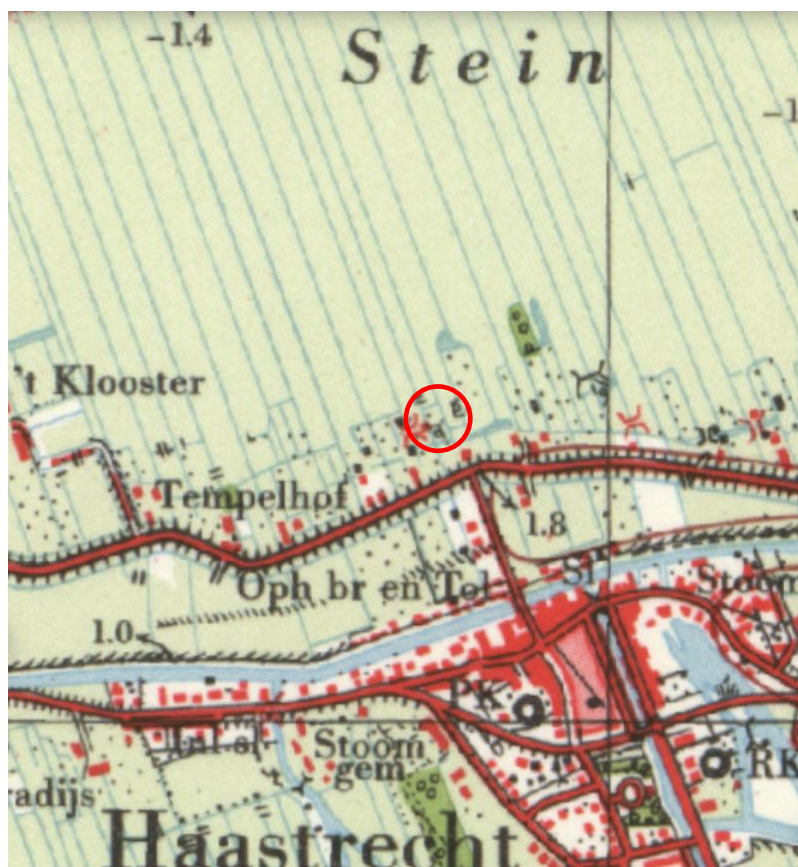
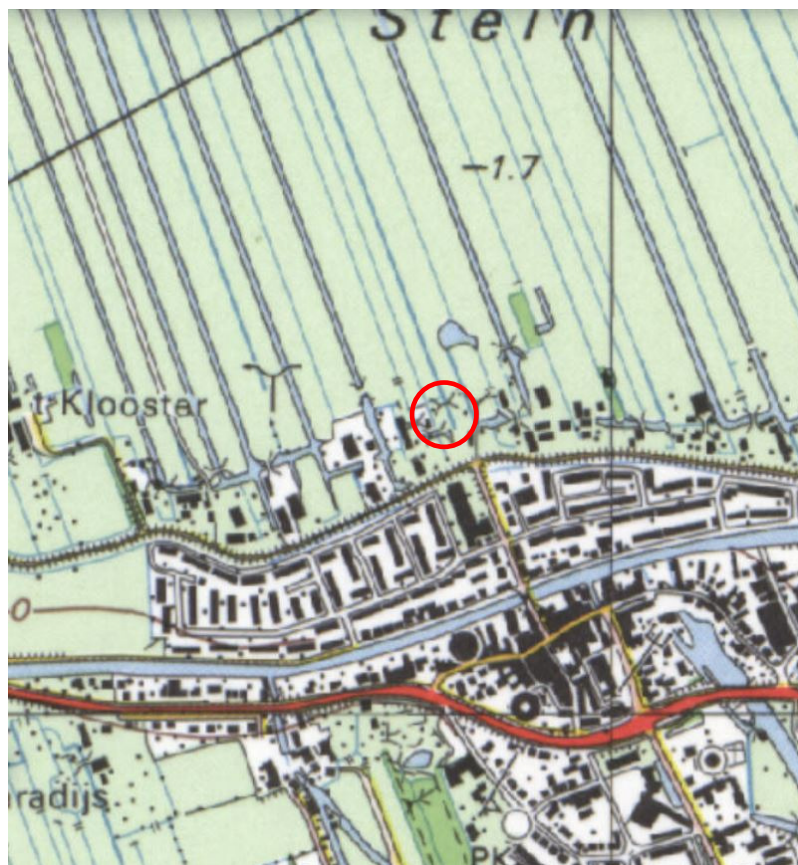
**OUDE TOPOGRAFISCHE KAARTEN**

Op oude topografische kaarten blijkt dat de percelen in de omgeving van de onderzoekslocatie van oudsher in gebruik waren als weiland / grasland. Vanaf 1959 is op oude topografische kaarten deels voormalig gebruik als boomgaard zichtbaar.

Op oude topografische kaarten uit de 19<sup>e</sup> en de 20<sup>e</sup> eeuw zijn ter plaatse van de onderzoekslocatie geen voormalige sloten zichtbaar.

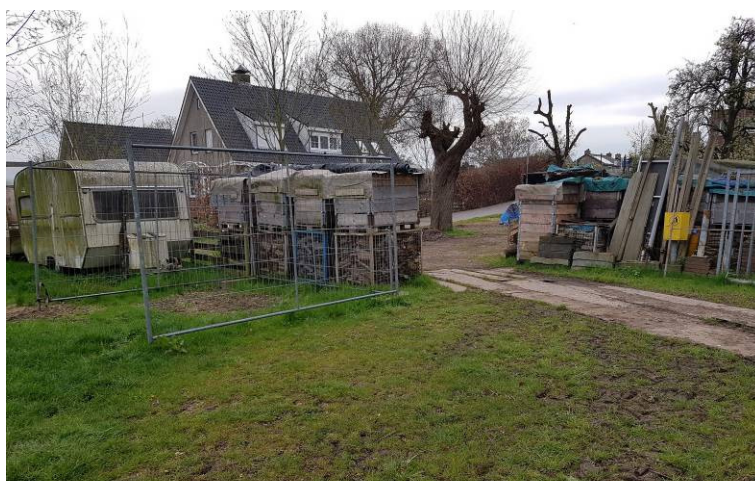
Tijdens de locatie-inspectie zijn op de locatie geen verdachte plekken in de vorm van verzakkingen, plaatselijke ophogingen of brandplaatsen waargenomen. Ook zijn op het maaiveld geen asbestverdachte materialen waargenomen. In bijlage 8 zijn foto's van de onderzoekslocatie opgenomen.

Foto 1: oprit, zuidoostzijde locatie  
(vanaf noordwestzijde)

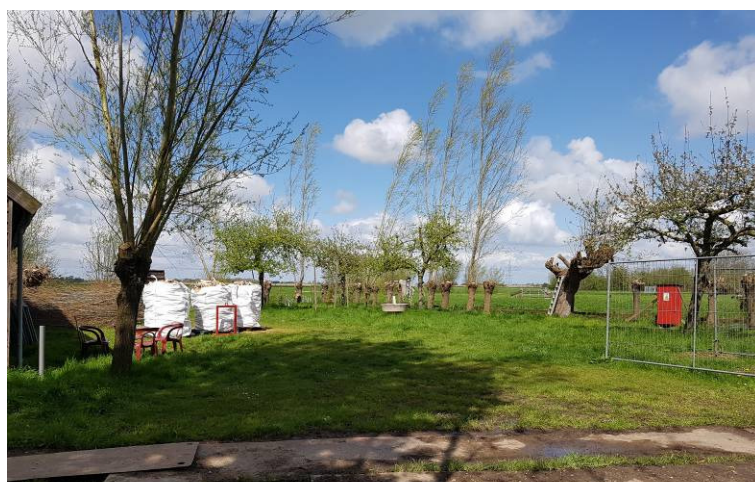
Foto 2: zuidwestzijde locatie

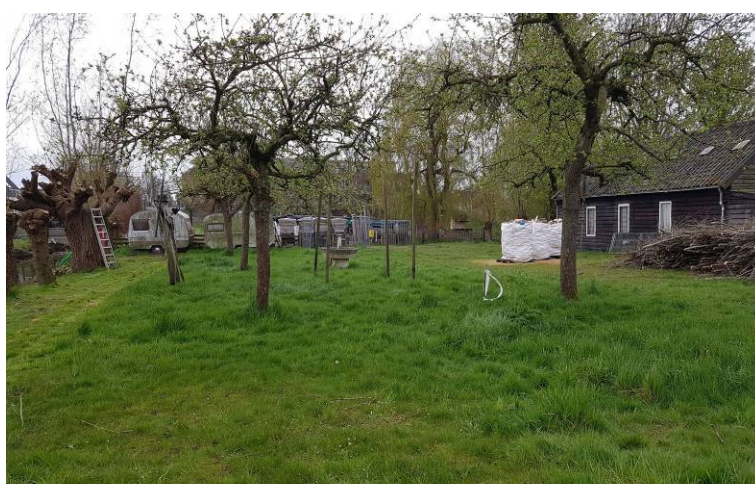
Foto 3: noordoostzijde locatie
